史跡松本城二の丸土塀跡

—発掘調査報告書—

2008.3

松本市教育委員会

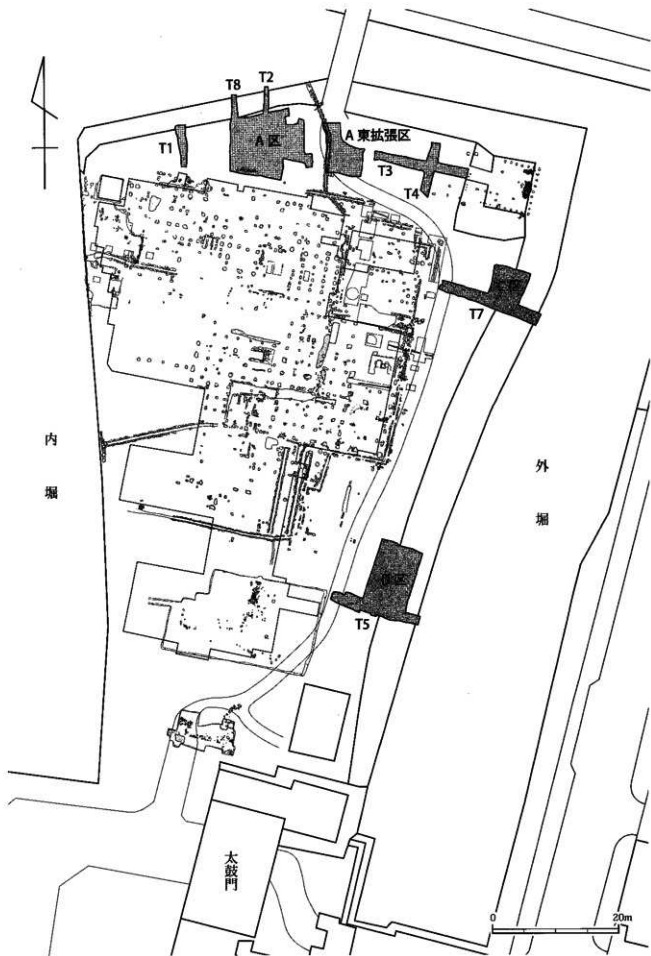
第4図 調査区・トレンチ配置図

上述のように、最初の調査として、二の丸北縁～東縁部にかけての地域、すなわち、正徳2年頃作成の「信州松本城之図」や幕末の「戸田家寄贈松本城二之丸御殿図」と現在の都市計画図との重ね合わせから土塁・土塀が想定される線上の6地点においてトレンチによる予備調査（第1次調査）を実施し、その所見に基づいて第2次以降の調査を実施した（第4・33図）。先にも触れたように、調査地は史跡指定地内にあるため、地下遺構の破壊は極力避けることが求められた。従つて、調査地のほぼ全面を覆う御殿跡整備事業時の盛土についてのみ重機による除去を行い、以降の掘り下げはすべて人力によつた。また、調査面は土塀の基礎や整地土層を確認できる近世の構築層の最上面であり、それ以下の掘り下げはトレンチ等必要な範囲だけにとどめた。これらのトレンチでは土塁の基礎を探るため、石列等上層で確認された近世の遺構を避けながら地山面の検出を実施した。その結果、旧地形の状況がある程度窺うことができ、また最下層では築城以前に遡る遺構も検出した。

1 トレンチ1 (第4図)

2 A区およびトレンチ2・8 (第4・5～10図)

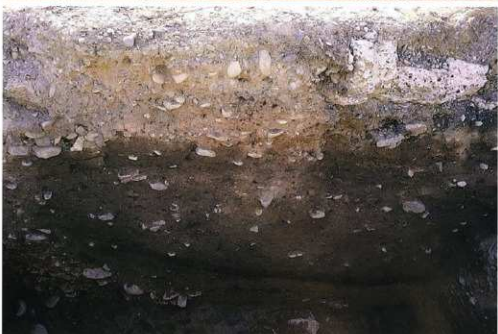
トレンチ2 西壁南部の土層堆積
(地山と二の丸整地土)

トレンチ2・8における土塁基底部の状況は、起伏の激しい地山面の整地を兼ねて、主に外堀の掘削土と思われる黄褐色や暗褐色系のシルトや細砂等を突き固めながら版築状に積み上げている状況が窺えた。地山の起伏は場所により状況が異なり、トレンチ2では中央で緩く窪み、南端では急激に上昇しているのに対し、わずか4m西にあるトレンチ8では逆に南端部で地山が下降し、起伏の激しい様子が窺える。これらの地山面上にはイネ科の炭を含んだ層が均一に覆っており、松本城築城時の表土と考えられた。

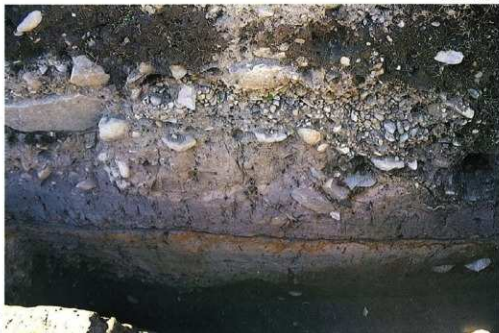
トレンチ8 西壁中部の土層堆積
(地山と土塁盛土)

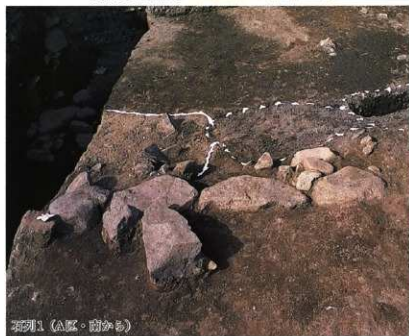
石列1 (AEK・南から)

A区中央で検出された。規模は長さ2.3mで、長さ25～55cm・幅15～28cmの間知石状の石5個が長辺を軸方向に揃え、南側の面を揃えて東西方向に直線的に配されている。石材の間には詰め石的に垂角礫が配される。これらの石材は土塁の中央やや南寄り、盛土層の上面にある。遺構の性格は不明だが、層位的にみて土塁に関係する近世の遺構と考えられる。

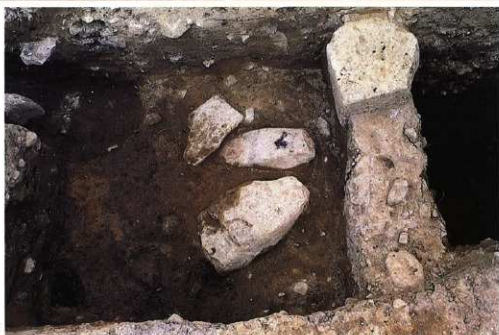
石列2 (トレンチ2・東から)

トレンチ2において検出され、石列1の南2mにある。長さ35～50cmの上面が平坦な石材4個で構成されるが、石列1のように石材の大きさや向き、配列に規則性は窺えない。確認された位置・層位は土塁盛土上の南縁付近で、土塁掘部の石垣に関わる可能性もあるが判然としなない。

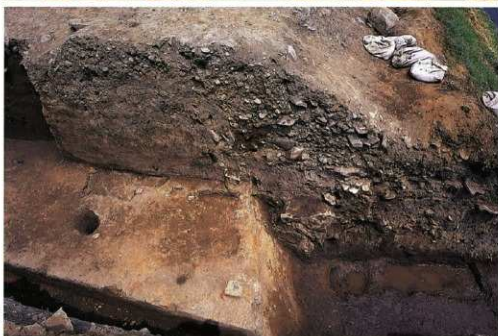
トレンチ5 北壁東部の土層堆積
(掘削の攪乱と土塁盛土)

トレンチ5ではほぼ平坦で西側がやや高まる地山面が観察された。土壘盛土は上部を削平されるが、厚さ1.1mを残している。地山のシルトや細砂を盛り上げ、下半は黄褐色系、上半は褐色系と黄褐色系のシルトが版築状に互層をなす。トレンチ北壁での土層観察によりトレンチ7の石列と同様、上面が平坦な礎石状の大形石材が盛土中にあり、その東側には破砕礫が集中していた。盛土層の流れからみてもその周辺が土壘の裾部と考えられた。この延長をD区に追った結果、上述の破砕礫の集石1・2や胴木状の木材が同じライン上で検出され、これらが土壘裾部の遺構である可能性が高まった。ちなみに石材西端から東側の基底残存部までの幅は4.8mを測る。

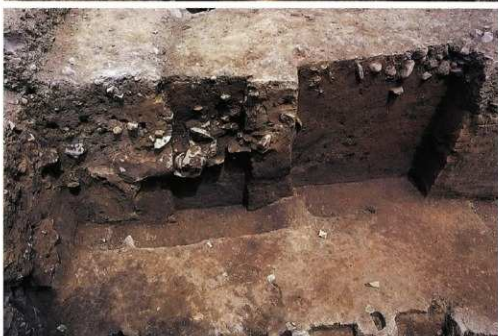
同上 中部の土層堆積状況
(土塁盛土と西裾部の平石・破砕礫層)

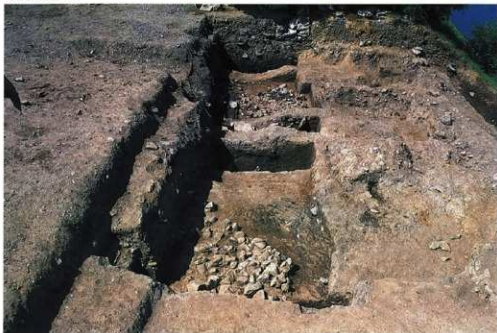
集石1・2 (D区・南から)

D区のサブトレンチa～d間の面的調査の過程で2基の集石遺構が検出された。いずれも層的には近世の盛土層中にある。集石1は約2m四方を調査した。北縁から東縁は円形状を呈し他は未調査である。10cm内外の破砕礫が地山面上に集積し中央部には大形の礫もみられる。集石2は集石1の北2.2mにあり、南北2.3m・東西1.4mの長方形に破砕礫が集中するが、南側には長辺が30～55cmの間知石状の長方形石材が7個程存する。集石の西縁は南北方向、すなわち二の丸の東縁と平行に幅約50cm・長さ約3mの太い木材が横たえられる。この木材は調査部分での長さ2.2mを測り、その上に集石2の間知石状の石材が載っている。

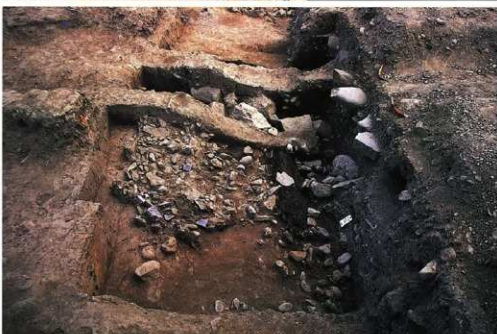
集石2
(北から・右側に胴木状の木材がある)

集石および木材は近世盛土層中にあり絵図との関係からみても、土壘、とりわけ内側裾部石垣の基礎の可能性が浮かび上がり、その場合木材は石垣の胴木の役目を果たし破砕礫は裏込めと考えられる。また間知石状の石は破壊された石垣の構築材の可能性があろう。
