坂城町内遺跡発掘調査報告書2005

—平成17年度試掘・立会い調査報告書—

坂城町教育委員会

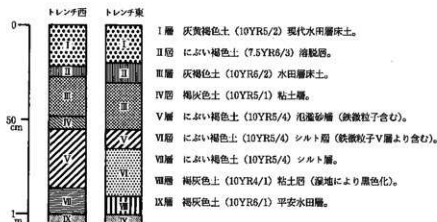
基本層序模式図

対象地において試掘トレンチを1箇所設定し遺構の有無を確認した。対象地では祭祀遺構の検出はなく、平成4年度発掘調査した青木下遺跡の状況と同じく、地表下約1mにて古代の水田層の検出が見られた。本水田層は、令和4(888)年に起きたとされる千曲川の大洪水によって、埋没しているもので、洪水氾濫砂層によって被覆されていた。

今回の対象地は盛土を施し、集合住宅を建設する計画であるため、基本的には遺構の破壊はないものと考えられるため、立会い調査として対応する事となった。
