西都市埋蔵文化財発掘調査報告書第43集

都於郡城跡発掘調査概要報告書IV

2005

宮崎県西都市教育委員会

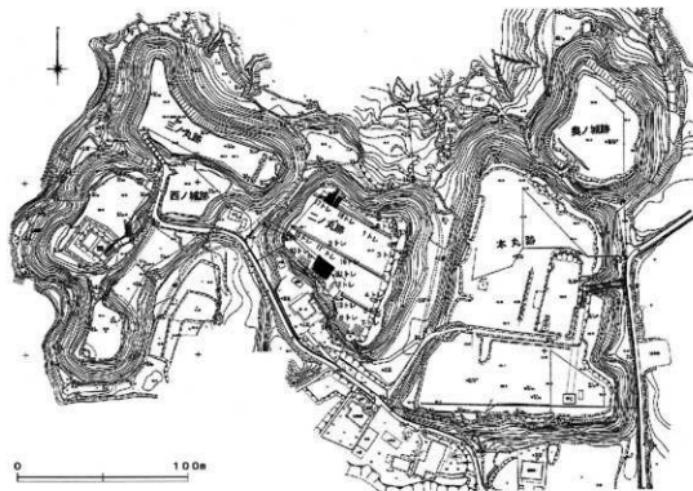
Fig. 3 都於郡城跡（五城郭）現況及びトレンチ配置図（平成13～16年度）

調査区の設定については、昨年度の調査で検出した第2の虎口周辺（第11・16トレンチ）の状況を把握するために10×10mの広いトレンチ（第11'トレンチ）を設定して掘削を行った。また、二ノ丸跡内であり状況把握ができるない北西部の曲輪平面に2つのトレンチ（第17・18トレンチ）を設定して掘削を行った。なお、トレンチは二ノ丸跡に任意に組んだ20mの方眼グリッドを基に設定を行った。

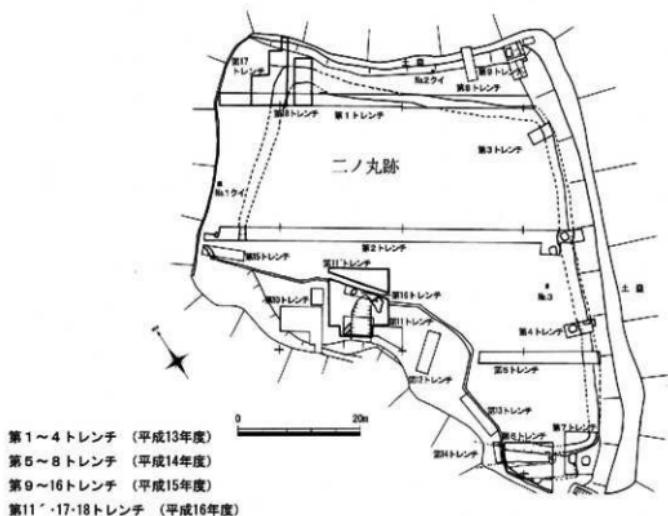
Fig. 4 ニノ丸跡トレンチ内造構図（平成13～16年度）(S=1/800)

この二ノ丸跡は、五城郭の中心に位置し、本丸跡と三ノ丸跡の間に遺存している曲輪である。また、二ノ丸は本丸と比較して古い時期に築城されたと言われているが、南側部分は残念ながら崩落しており、当時の姿を留めていない。その崩落したところは、現在は平坦地となっている。標高は約104m、規模的には、東西95m・南北85m（中心部）を測り、曲輪内は平坦で、北側と東側には土壙を有しているが、東側の土壙は幅8.0m・長さ75m・高さ約2.5~3.6mの巨大なものである。

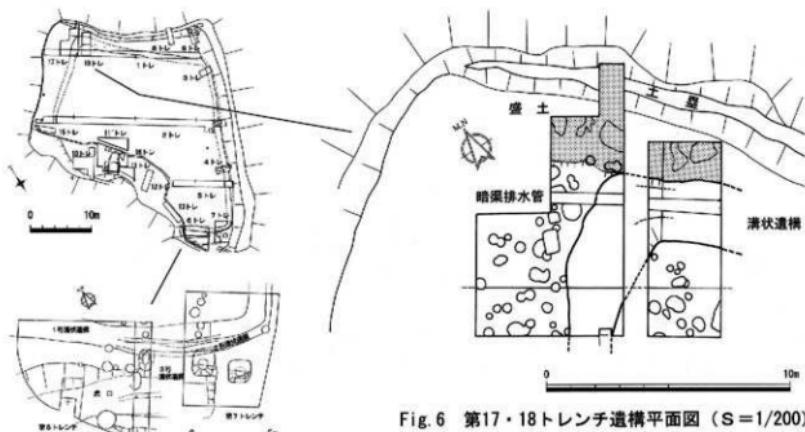
Fig. 5 第6・7トレーンチ造構平面図 ($S=1/300$)

そして、平成13年度からは城跡の性格と機能及び保存整備のデータ蓄積のための確認調査を実施することとなり、これまで多数の柱穴や溝状遺構を検出し、平成14年度の調査（Fig. 5）では初めて虎口に開連した遺構を検出し、これに付随して門柱跡ではないかと推定される長方形状の柱穴も検出した。また、平成15年度の調査ではさらに南側中央部に南北に延びた第2の虎口があることを確認することができた。しかし、これらはいずれも登り口周辺が崩落によりなくなっているため残念ではあるが、都於郡城を解明するためには非常に貴重な発見となった。

第11' 及び第17・18トレンチからは、多数の柱穴が確認された。円形のものがほとんどであるが、方形のものも含まれていた。その大部分が掘立柱建物のものと推定されるが、直線的に並ぶものの建物を特定するまでには至らなかった。しかし、検出状況からは幾度となく建て替えが行われていたことを示すように接近あるいは重複している。

第17・18トレンチの溝状遺構は、第6・7トレンチ（東西）から北に屈曲して東側土塁の裾部に沿って第5→4→2→3トレンチ（南北）、そして、第1トレンチ（東西）へと延びているもので、この第17・18トレンチで屈曲して第15トレンチ（南北）まで延びている。このことについては、ある程度はこれまでの調査成果で判断はついていたが、今回の調査でそのことが確定的なものとなつた。規模的には、幅2.00～2.60m・深さ0.64mを測る。遺物は、土師器・須恵器・陶器等が出土している。

今回の調査で土塁の構築状況を確認したのは、第17トレンチで、北側土塁の西部にあたる。東側土塁は巨大（幅8.0m・高さ2.5～3.6m）で強固なものであるが、北側土塁は幅（約4.0～4.5m）も狭く、高さ（約0.9m）もかなり低い。それが、第17・18トレンチ周辺では、さらに、細く（約3.0m）、低く（約0.4m）なっている。

調査の結果、現幅よりも広かったことが判明した。それは、現在の土塁の裾部よりも2.60m広く盛土されていることが確認されたからで、それを含めると幅約4.3～5.0mの土塁であったと推定される。この状況は北側土塁の東部第8トレンチでは確認できないことから、それを考慮すると同じ規模の土塁がここまで延びていたと推定される。盛土の堆積状況は、北側土塁の東部同様縦に積み上げられている。遺物は、わずかしか出土していないが、土師器壊等が出土している。

溝状遺構については、第17・18トレンチで確実に屈曲し南下していることを確認した。また、土壘に接して掘削されていたことも確認した。さらに、ここでは上下2時期に分れていることも確認できた。前後関係は第18トレンチの土層を観察すると、下の溝状遺構が黒色盛土より古い段階に掘削され、それがある程度埋まった時点で黒色盛土（土壘の構築）が行われ、そして、最後に上の溝状遺構が掘削されたことが見て取れる。その後、上の溝状遺構が埋まり、土壘も削平され現況の姿になったものと思われる。時期的には、13～15世紀の遺物が含まれていることから、それと同じあるいはそれ以降に掘削されたものであり、それが、少なくとも近世頃までは何らかの形で利用されていたものと思われる。

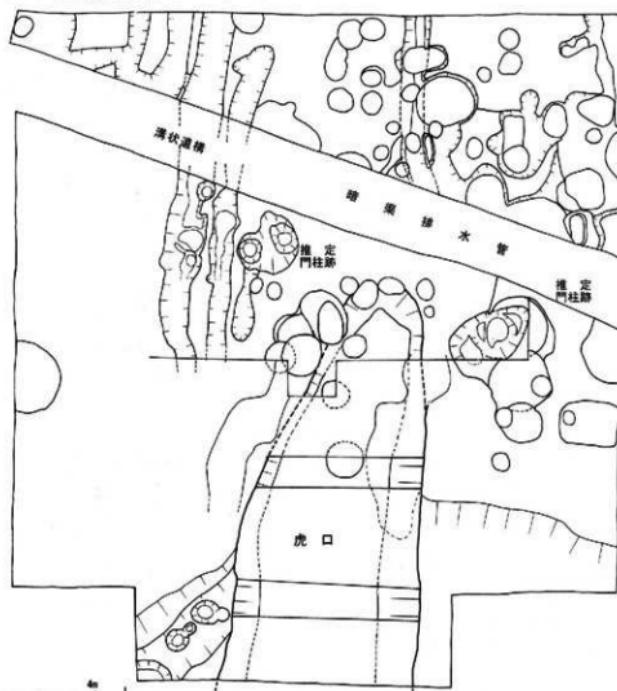
Fig. 7 第11' トレーンチ造構平面図 ($S=1/80$)

この中で、第11' トレンチ北側の柱穴は、虎口を登りきったところの両サイドにあり、規模的にも大きいことから、円柱跡ではないかと推定される。いずれも建て替えが行われているようであり、東側の柱穴は径0.60～0.80m・深さ0.50～0.60m、西側の柱穴は径0.70～1.00m・深さ0.30～0.54mを測る。遺物は、これまでに、土師器をはじめ青磁（輸入陶磁器）・染付・陶磁器などが出土しているが、今回の調査では、この他に実年代を知る資料として、渡来鏡と思われる「紹聖元宝」（铸造初年1094）が第11' トレンチの柱穴から出土した。なお、土師器は壊でヘラ切り底のものが多いが、糸切り底の皿も含まれていた。

第11' トレンチの南側から北側に向って直線的に登るように延びている。規模的には中央部で幅3.06m・深さ0.43m、北に行くにしたがって底面が高くなっている、その比高差は0.58mを測る。しかし、幅は登るにしたがって狭くなっている、下側で3.80m、上側で1.70mを測る。現存長約6.50mである。しかし、残念なことに、確認できるのは虎口の上部分1/4程度で、下部分にあたる登り口周辺はほとんど崩壊して遺存しておらず、詳細なことは不明である。遺物は、量的に少なかったが、土師器・青磁・陶磁器・煙管の吸い口等が出土している。土師器は壊や皿が多く、ヘラ切り底のみである。

今回の調査で注目されるのは、昨年度検出したニノ丸跡の南側中央部に位置する第2の虎口の状況が把握できたことである。残念ながら、それは、登り口周辺がすでに崩壊しているため今回の調査の部分だけであるが、形態や規模等について特定できたことは大きな前進である。また、虎口を登りきったところには、円柱跡ではないかと思われる柱穴が検出され、そして、それが少なくとも2回以上は建て替えられていることが判明した。今後は、第1虎口との関連について、共伴遺物を比較しながら、構築時期の特定や共存関係について検討しなければならないと考えるが、今回の調査での出土遺物を見てみると第2の虎口は構築の時期は別として、近世頃まで何らかの形態を留めていたのかも知れない。いずれにしても、ニノ丸跡の機能や性格を解明するためには極めて重要な資料が検出されたことは大きな成果である。

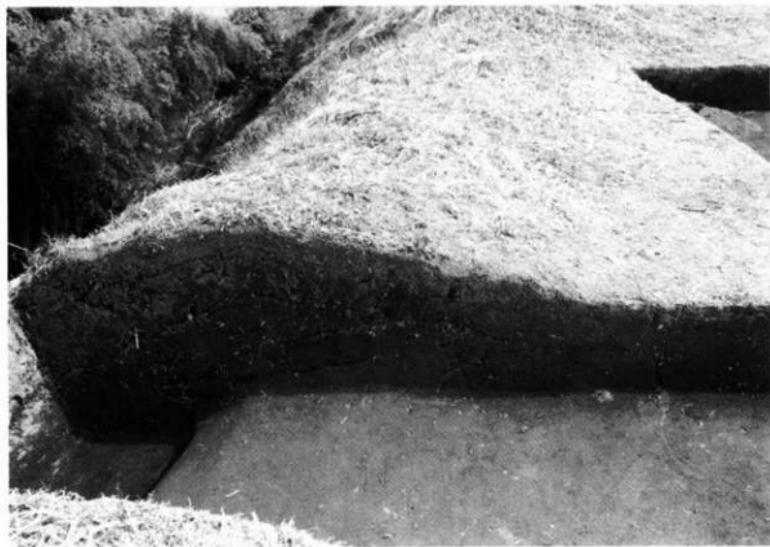
6. 第17トレンチ土壌検出状況

また、ニノ丸跡の北西部における北側土壘と溝状遺構の状況が把握できたことも注目されることである。まず、北側土壘については、全体の平面図でもわかるように、東側土壘に比べてかなり小さく、さらに、西側に行くにしたがって細く・低くなっている。それが、今回の調査で、現土壘よりも幅広く盛上されている状況が確認され、もともとは北側土壘東部同様に広かったことが判明した。このような盛土の状況は、これまでの調査で、西側端部に設定したトレンチ（第1・2・15トレンチ）には確認できないことから、土壘は現況と同じく東側と北側にしか構築されておらず、西側には全くなかった可能性が高くなつた。南側については、そのほとんどが崩落しているため不明である。なお、この北側の土壘の構築年代については、あまり遺物が出土しておらず、不明な点が多く現段階では特定が難しい。
