西都市埋蔵文化財発掘調査報告書第61集

# 都於郡城跡発掘調査概要報告書 X

宮崎県西都市教育委員会

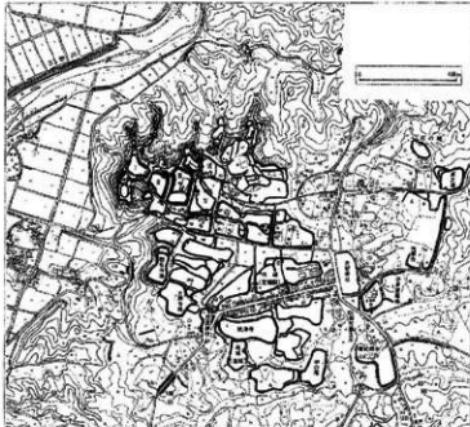
Fig. 1 都於郡城縄張り図 宮崎県中近世城館跡緊急分布調査報告書より転載  
(八巻孝夫原図作成)

都於郡城跡の主体部は、「本丸跡」・「二ノ丸跡」・「三ノ丸跡」・「西ノ城跡」・「奥ノ城跡」の 5 つの曲輪からなっており、通常は「五城郭」と称しているが、遠くから見た様が舟が浮いているように見えることから別名「浮舟城」とも呼ばれている。その範囲は、南北約 260 m・東西約 400 m にも及んでいる。また、主要曲輪の外側周辺には、「東ノ城」「向ノ城」「南ノ城」「日隱城」などの出城跡や大用寺・岳惣寺・一乗院などの寺院跡が分布している。

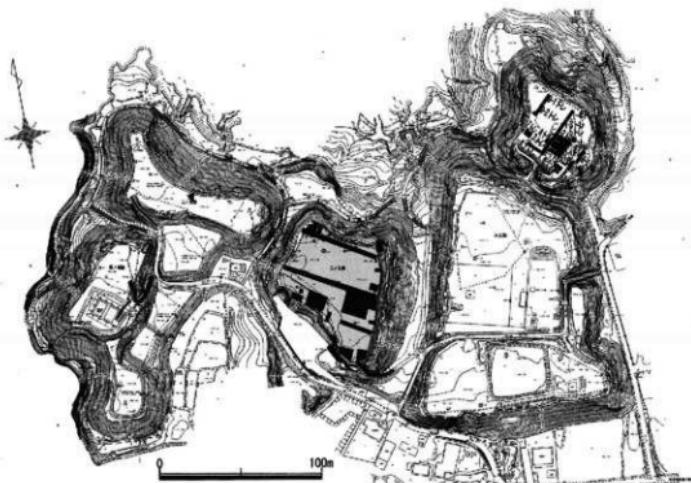
Fig. 3 都於郡城跡現況及びトレンチ配置図（平成 13～22 年度）（1／3,000）

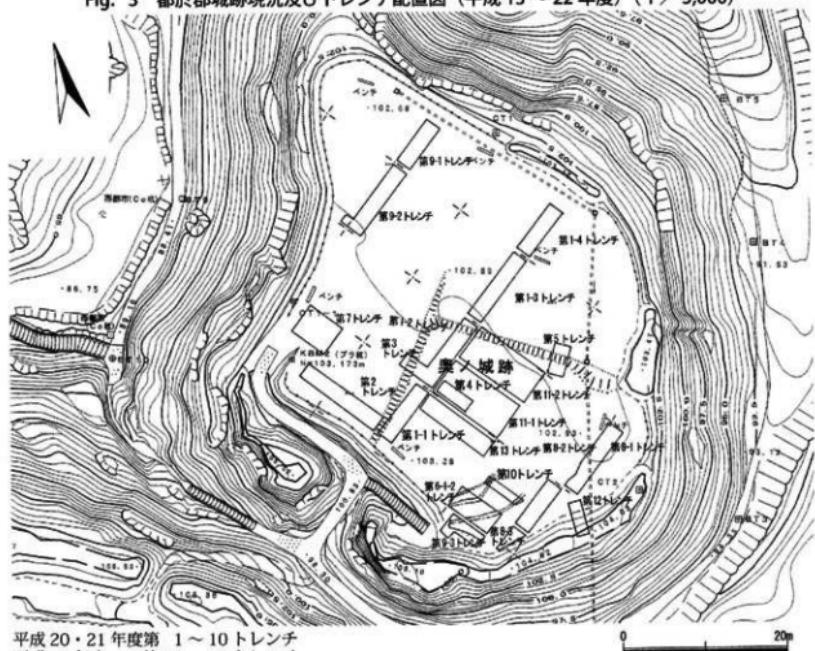
平成 20・21 年度 第 1～10 トレンチ  
平成 22 年度 第 11～13 トレンチ

Fig. 4 奥ノ城跡トレンチ配置図（1／600）

まず、掘立柱建物跡を特定するために、これまでのトレンチ調査で多くの柱穴が確認されたトレンチ（第 1-2、第 4 トレンチ）を中心に、そのトレンチを拡大するように  $10 \times 10 \text{ m}$  の第 11 トレンチ、 $3 \text{ m} \times 10 \text{ m}$  の第 13 トレンチを設定した。

次いで、土壙の堆積及び構築状況を確認するためのトレンチを南側に設定した。第 12 トレンチで、幅  $1.5 \text{ m} \times$  長さ  $5.0 \text{ m}$  である。

なお、トレンチは、奥ノ城跡に任意に組んだ 20 m の方眼グリッドを基に設定を行った。

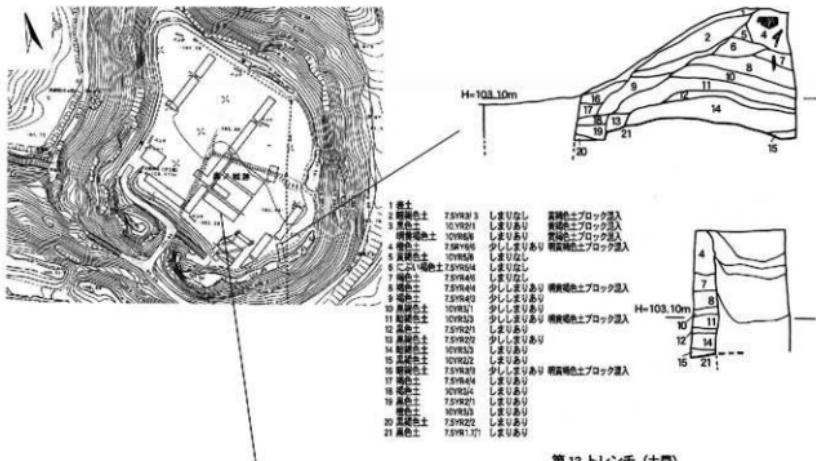
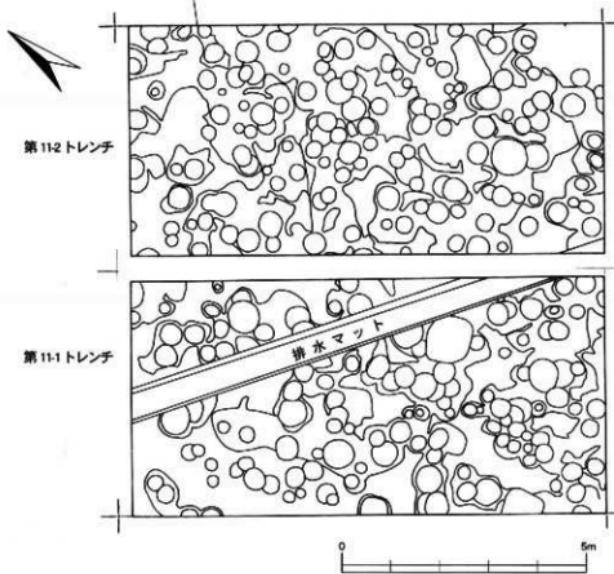
第12 トレンチ（土図）

Fig. 5 奥ノ城跡第11-1・2トレンチ平面図(1/100)、土壌土層図(1/80)

基本上層は、第 1・2 層が客土、第 3 層がアカホヤ火山灰層、第 4 層が黒褐色土 (7.5YR2/2)、第 5 層が褐色土 (7.5YR3/4)、第 6 層が黒褐色で粒子の粗いブロックを多量に含んだ褐色土 (7.5YR4/4)、第 7 層が黒褐色で粒子の粗いブロックを多量に含んだ明褐色土 (7.5YR5/6) である。

第 11-1・2、13 トレンチから多くの柱穴を検出した。ほとんどが円形で、規則的には径 0.20 m の小さいものから、径 0.60 m のものまで様々である。中には、灰白色粘質土の柱痕が遺存しているものも含まれている。

方形状柱穴 第 11-1 トレンチから 2 個の方形状柱穴を検出した。一辺 0.82 ~ 0.95 m で、深さは未掘のため不明である。遺物は出土しておらず時期的なことは不明であるが、遺構内埋土等の状況から比較的に新しい時期に使用されたものと思われる。

土塁の堆積状況等を確認するための調査を行ったが、今回トレンチを設定したところは、以前整備されたときに排水管を埋設したところと重なっているため、かなり攪乱を受けている。その排水管は土塁の下を通るような形で埋設されているため、幅約 1.5 m に亘って土塁が切断されている。(第 5 図) トレンチの西側をその排水管が通っているため、西側の断面では土塁の堆積状況は確認できないが、東側でかろうじて確認できた。

土塁の地盤となっているのは黒褐色土（自然層）で、その上に山状に暗褐色土（14 層）を積上げ順次黒色土（12 層）・暗褐色土（11 層）・黒褐色土（10 層）を積上げ、そして、褐色土（7・8 層）やにぶい黄色褐色（6 層）を積上げている。内側の 2・3・9 層等は後世に崩落したため、再度積上げを行ったものと思われる。

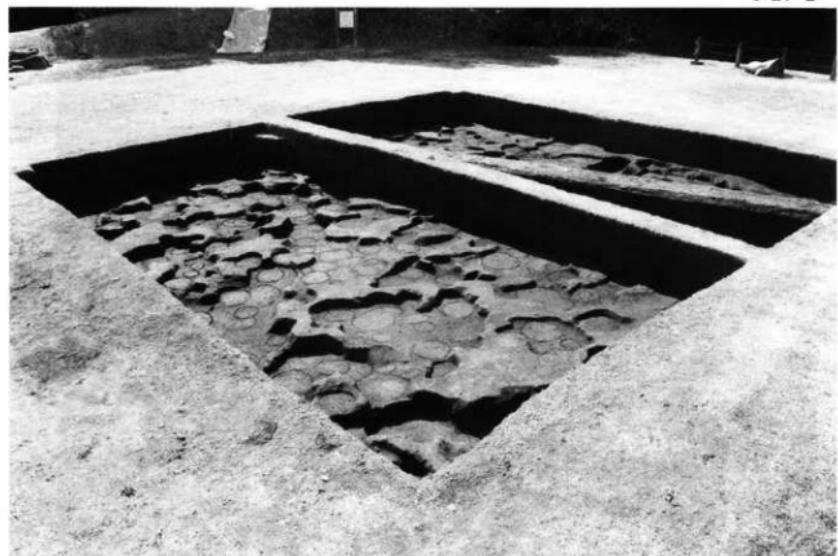
3. 第 11-1・2 トレンチ遺構検出状況

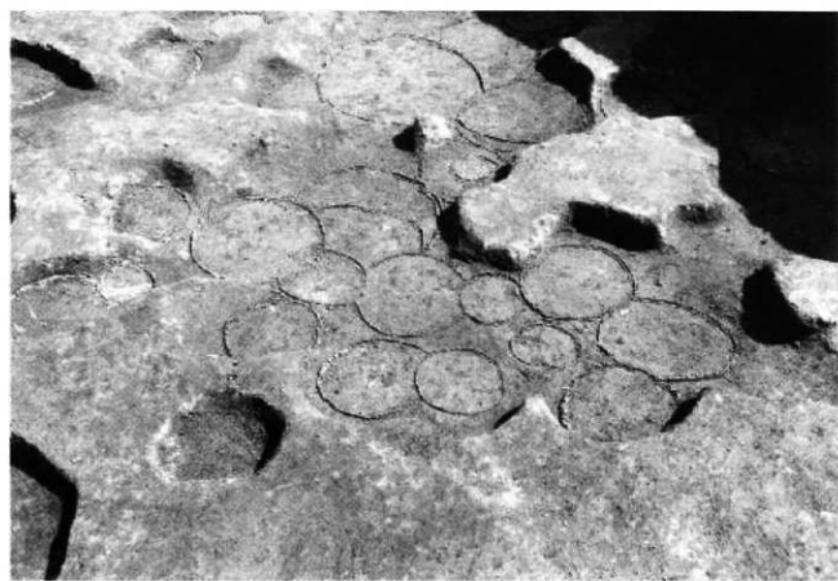
4. 第 11-1 トレンチ柱穴群検出状況

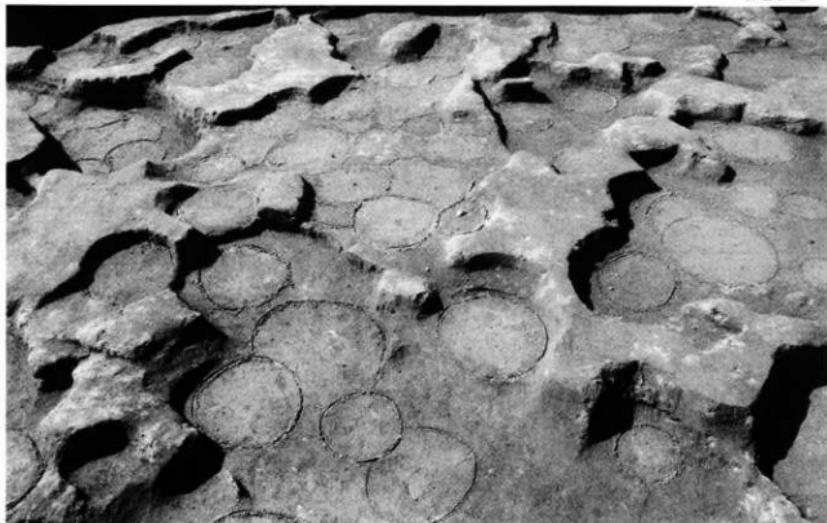
5. 第 11-2 トレンチ 柱穴群検出状況

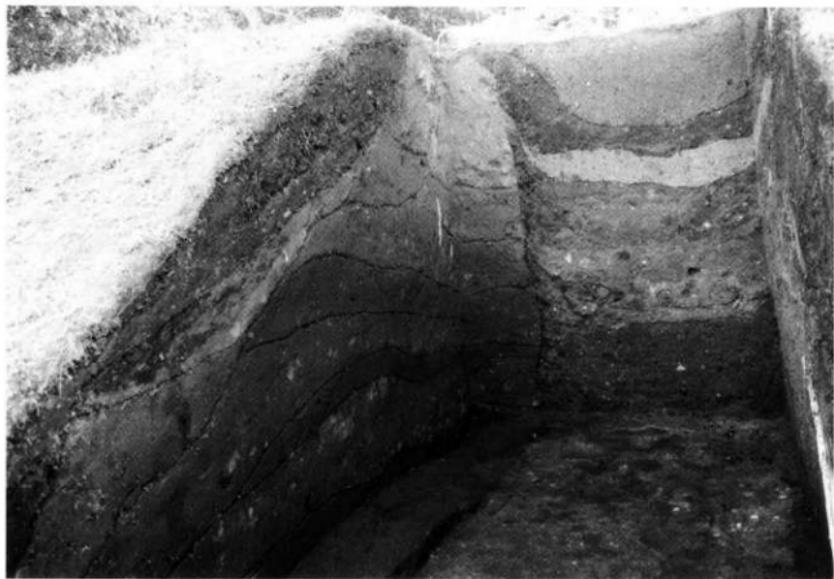
6. 第 12 トレンチ 土壌堆積状況

今回の調査の結果、多くの柱穴群と土壘の堆積及び構築状況を確認することができた。特に、土壘については、堆積状況から一時期で積み上げられているものの、後世に崩落したため、盛土され、現状の姿になっているのが見て取れる。
