西都市埋蔵文化財発掘調査報告書第64集

日向国府跡

平成24年度発掘調査概要報告書

宮崎県西都市教育委員会

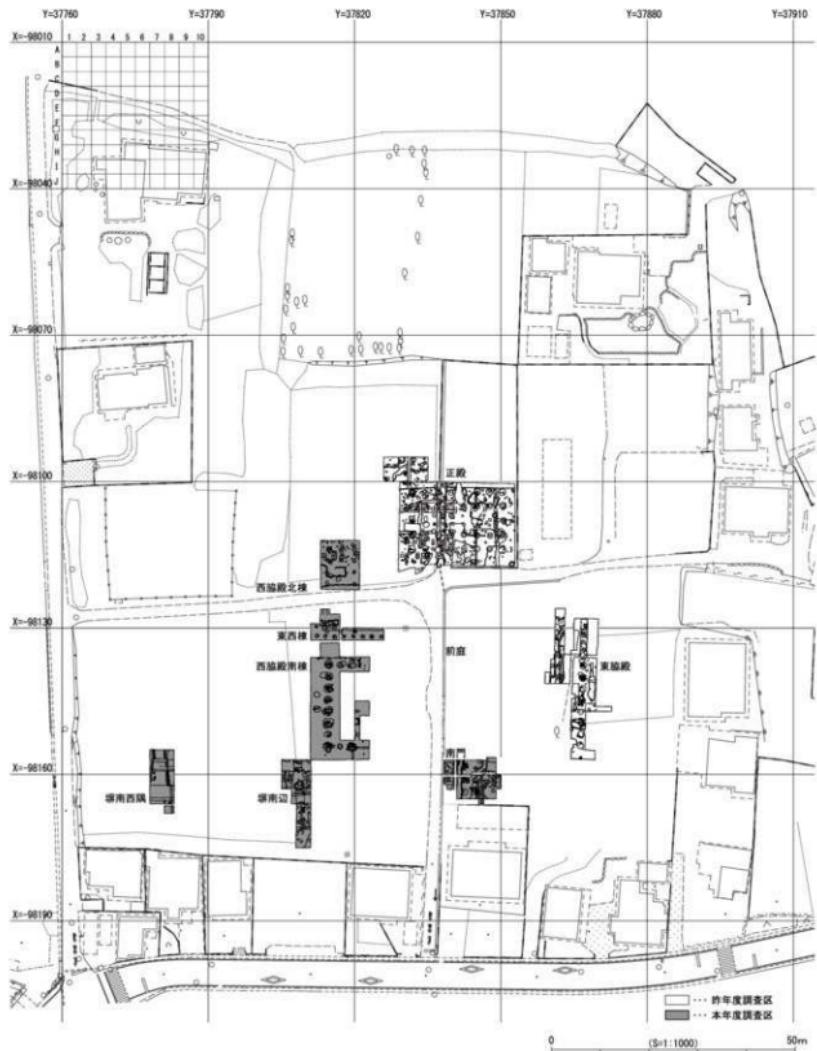
Fig.2 平成 24 年度調査区

各調査区の位置関係はFig.2に示した。総調査面積は634m²である。

平成23年度の調査成果を踏まえ、SB003(正殿)の中軸線を基準にSB006(東脇殿)と線対称の位置に西脇殿を把握するための調査区を設定した。南辺築地塀と南西隅の把握には、宮崎県教育委員会調査Q区とP区で確認されていた築地塀の南辺・西辺と考えられる調査区を基準に、両者が交差する箇所を割り出して設定した。また、南辺築地塀を確認したQ区は今回再検出を行った。南門跡の調査区は、SB003の中軸線と南辺築地塀の延長が交差する箇所を基準に設定した。

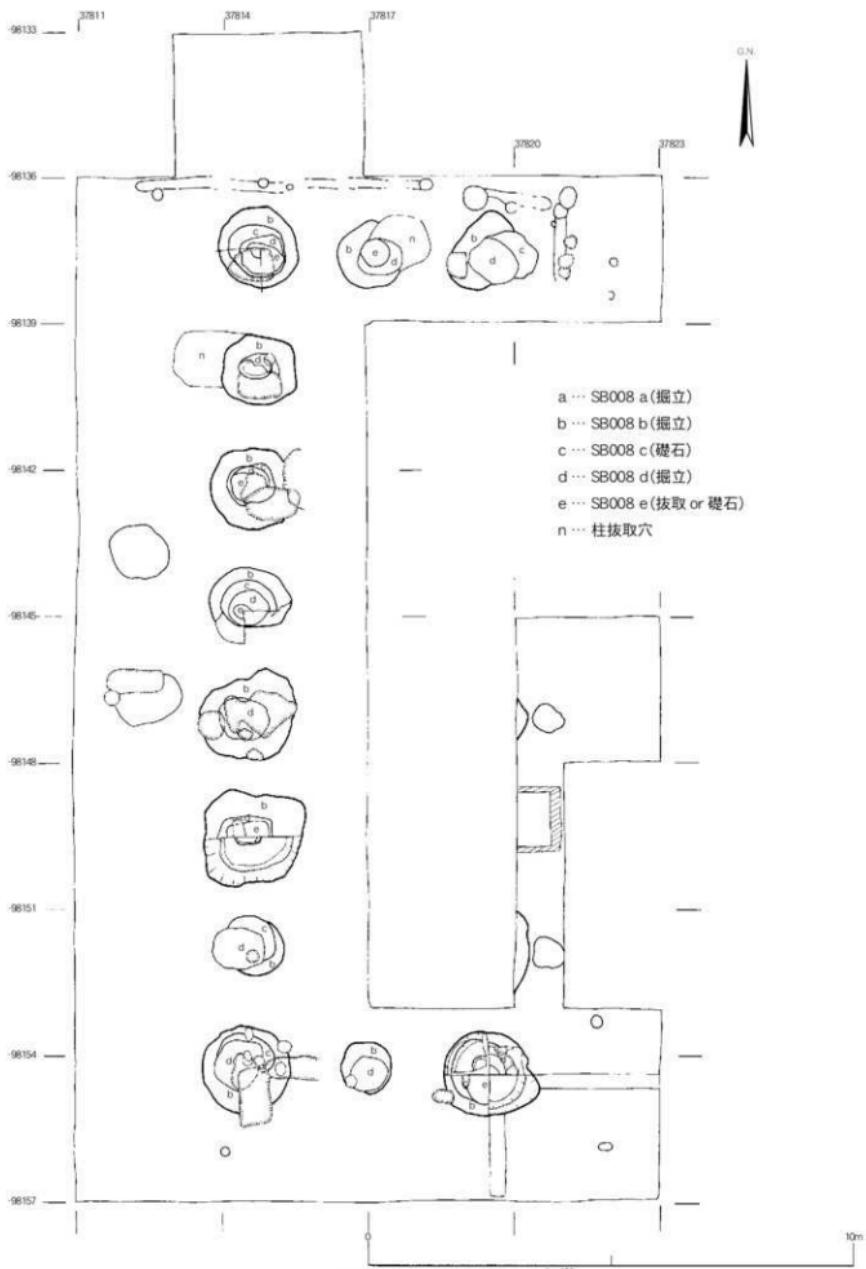
Fig.5 SB008 平面図

規模は、桁行 7 間（16.8m・56 尺）、梁行 2 間（4.8m・16 尺）、東側柱のみ隅欠の縁束もしくは非一体型の廊がつく。柱間寸法は桁行 8 尺（2.4m）等間、梁行 8 尺（2.4m）等間である。柱掘方の形状は最小で直径 1.2m、最大のものは 2.0m を測り、掘削深も 1.45m を測る（SP806）。これは、現在確認している国床を構成する建物の中で最大規模である。

SP806 と SP818 の断面観察から、4 回の建て替えを行っており、掘立柱（a）⇒掘立柱（b）⇒礎石（c）⇒掘立柱（d）⇒礎石（e）という変遷が考えられる。

SB008は4回の建て替えが確認できた。SB008a(掘立柱建物)→SB008b(掘立柱建物)→SB008c(礎石建物)→SB008d(掘立柱建物)→SB008e(礎石建物)、といった変遷を想定している。SB008aの年代は昨年度のSB003整地層出土の須恵器などから8世紀第3四半期と考えておらず、建て替えを経て10世紀前半まで存続したものと考えられる。

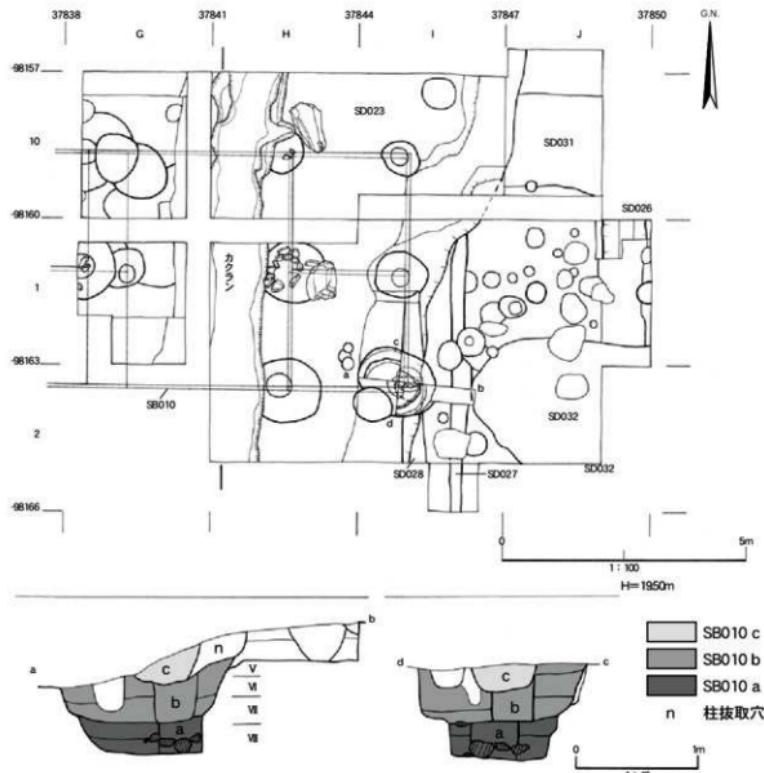
Fig.6 SB010 平面図・SP1012 土層断面図

SB003 の主軸と SA020 が交差する地点を中心に設定した調査区で確認した。西側を市道が通っていることから、中央間から東側を検出した。その結果、門の構造は親柱の前後に 8 本の控え柱をもつ八脚門と考えられる。ただし、2 度の搅乱より、中央から東を大きく削平されている。特に最初に掘削された溝に大きく削平されて、北側の控え柱はかろうじて残っている程度であった。

掘立柱建物時の柱間寸法は中央間のみ広く a 期は 11 尺 (3.3m)、b 期は 14 尺 (4.2m) を測る。b 期において西側に中央間が拡張している。これに対して東側の柱掘方は SP1012 の断面からも位置を大きく変えずに建て替えられている。他は桁行、梁行とも 8 尺 (2.4m) である。

SP1012 を掘削し、断面観察を行った結果、掘立柱建物が2時期あることが分かり、その後地業が行われていると考えられるが、半分以上が削平されている。

SB010 は中世期に削平され、さらに中央間を抜けるように現代の溝が掘削される 2 重の攪乱を受けている。西妻柱列が市道下に位置し全体を検出できないが、その柱配置から八脚門であると考えて問題ない。最終的に礎石建物へ建て替えられていることは SD023 埋土中に据えられた川原石の存在から想定できるが、遺構としては明確に残っていない。柱掘方断面の観察から掘立柱建物が 2 時期あり、上層にわずかながら壱地業と考えられる掘方が認められるので、他の建物と同じく礎石に変遷していることがわかる。火災の痕跡は認められない。

脇間は梁行・桁行とともに 8 尺 (2.4m) 等間で配置され、中央間の桁行のみ SB010a で 11 尺、SB010b で 14 尺と広く設計されている。そのため Y=37841 付近を通る SB003(正殿) 主軸の延長と SB010 の主軸は SB010a の段階はほぼ同じであるが、SB010b 段階では一致しないことになる。その理由は、東側の脇間を構成する柱掘方がほぼ同じ位置で建替えられていることに起因する。

つまり、SB010b へ建替える際、西側へのみ中央間を拡張して建替えていることが柱掘方の重複関係から判明した。

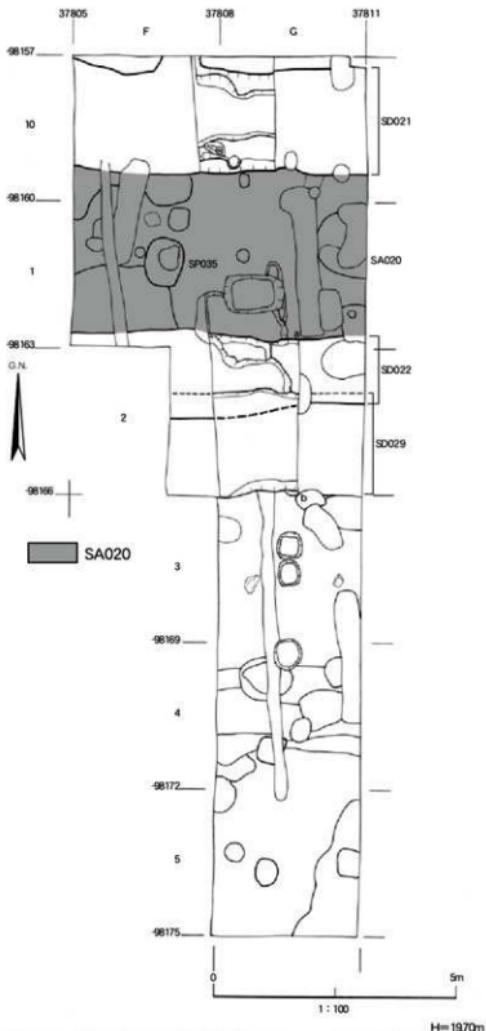
Fig.7 南辺築地塙 SA020・SD021・SD022・SD029 平面図

遺構は削平されて、塙としての構造物は残っていない。基盤層のアカホヤ火山灰層が検出面である。南門の SB010 と築地塙雨落ち溝と考えられる SD021・SD022 との位置関係から築地塙の基底部と判断した。両溝間は、幅 3.5m を測り、南西隅では 3m になる。

築地塀内側をめぐる雨落ち溝と考えられる。埋土中には土師器片や瓦片が多く含まれる。幅 1.88m、深さ 0.4m を測る。断面観察によると 2 時期認められる。

築地塀外側の雨落ち溝と考えられる。埋土中には土師器片や瓦片が多く含まれる。幅 1.34m、深さ 0.38m を測る。溝の断面を観察すると外側に幅の広い深い溝が当初掘削されていたことが確認でき、宮崎県教育委員会調査時に溝 99012 として把握されている。

築地塀雨落ち溝と考えられる SD022 の下層にみとめられる、幅約 2.1m、深さ 0.56m の溝である。

再検出し、一定の間隔で平行して東西方向に掘削された溝 SD021・SD022 とその外側に掘削された SD029 を検出した。SD029 は SD022 の掘方が上から掘削されており、明らかに古い段階の溝であるが、SD021 側に対応する溝がないことから、築地塀以前の囲繞施設の存在を示すものと考えている。これに関連して、SD021 と SD022 のなす塀の基底部であった部分に検出された SP035 は、明確な柱掘方であり、築地塀以前に掘立柱塀が存在していた可能性を残している。
