えびの市埋蔵文化財調査報告書 第37集

小岡丸地区遺跡群

県営担い手育成型圃場整備事業小岡丸地区に伴う発掘調査報告書

宮崎県えびの市教育委員会

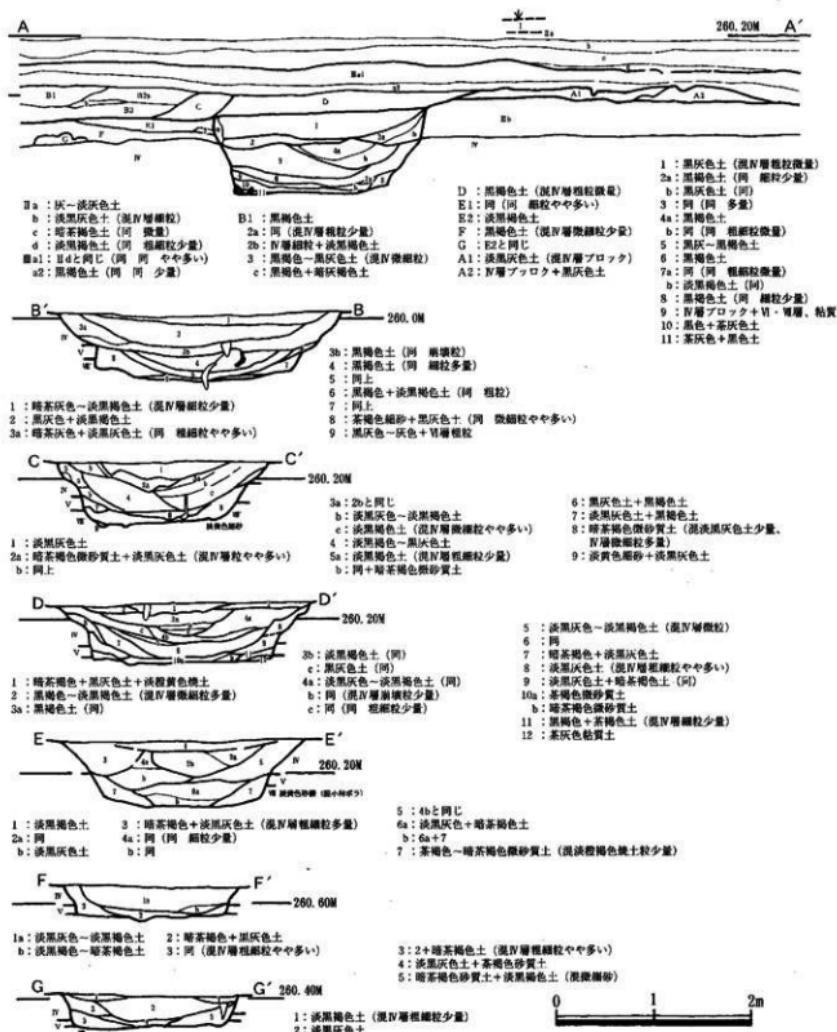
第5図 SD-04 断面層序図

S D-04は深さが一定でなく、北東部は検出面から30~35cm、中央寄りで30cm低くなり、南西端

では66cmを測る。中央寄りの部分の掘方中位には、明瞭な稜がある。北東部12m分の底面は埴層で堅く、他はⅦ層内である。いずれにしても底面は砂～砂礫層であることから、一定の深さまで埋まるまでは水は流れない。南西端の土層断面を見ると（第5図A-A'）、本来はⅢ b層上面から掘り込まれ、深さは80cm、堆土は北側へ置かれる。G-G'ラインでⅢ b層上面を推定すると、50cm削失していることが推定される。

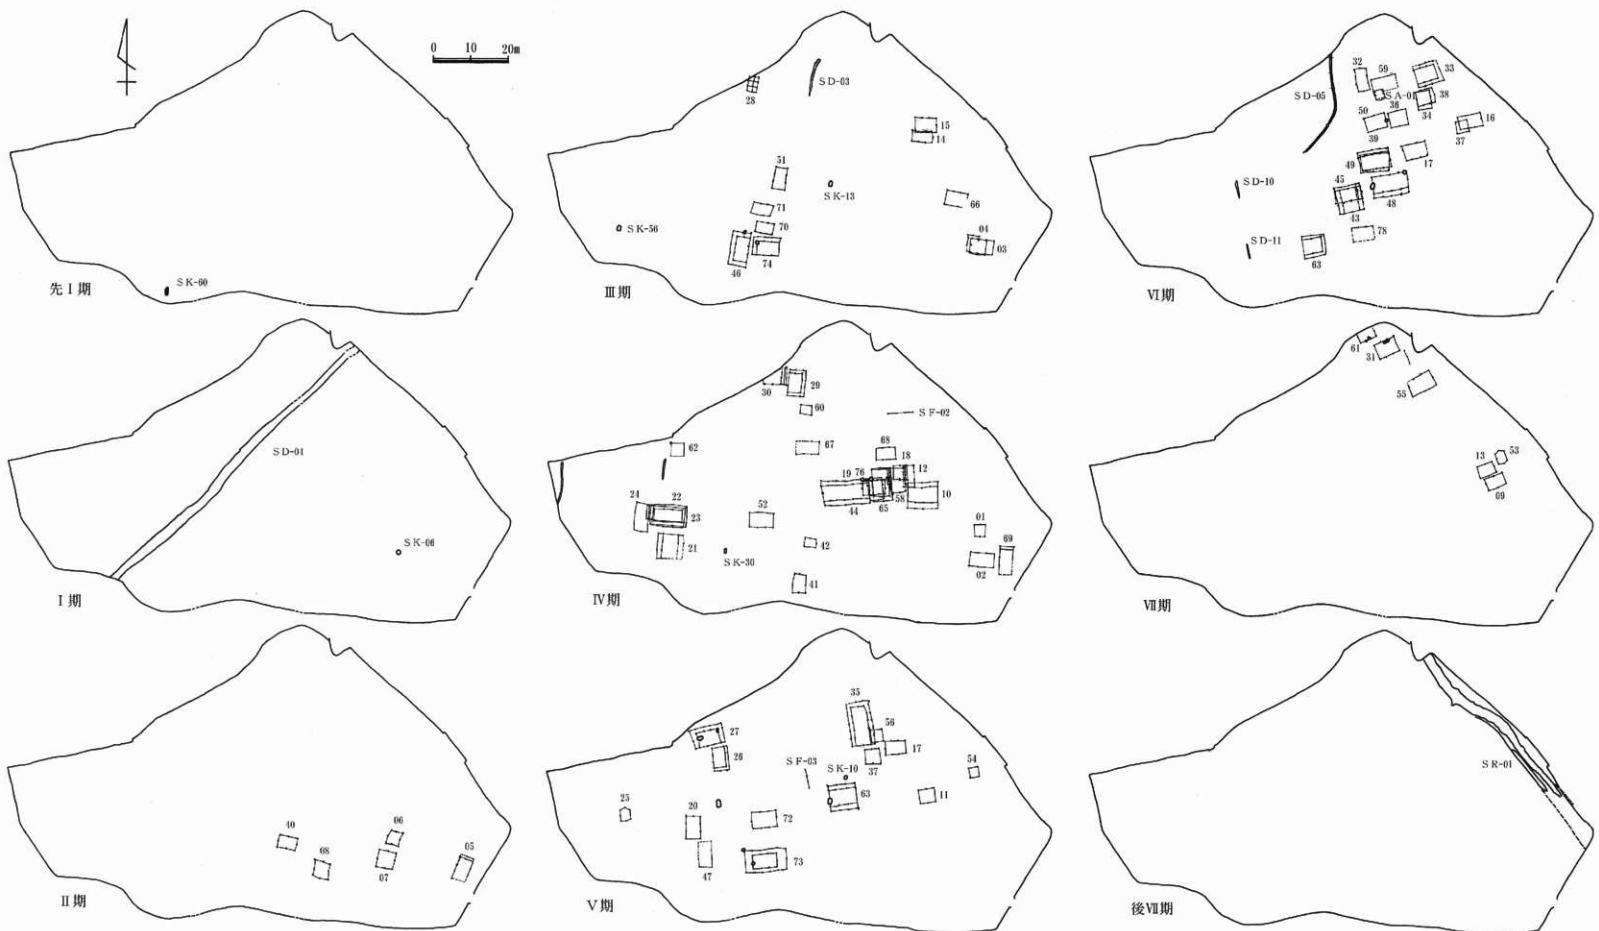
第37図 北田遺跡主要遺構変遷想定図 2桁番号はSB

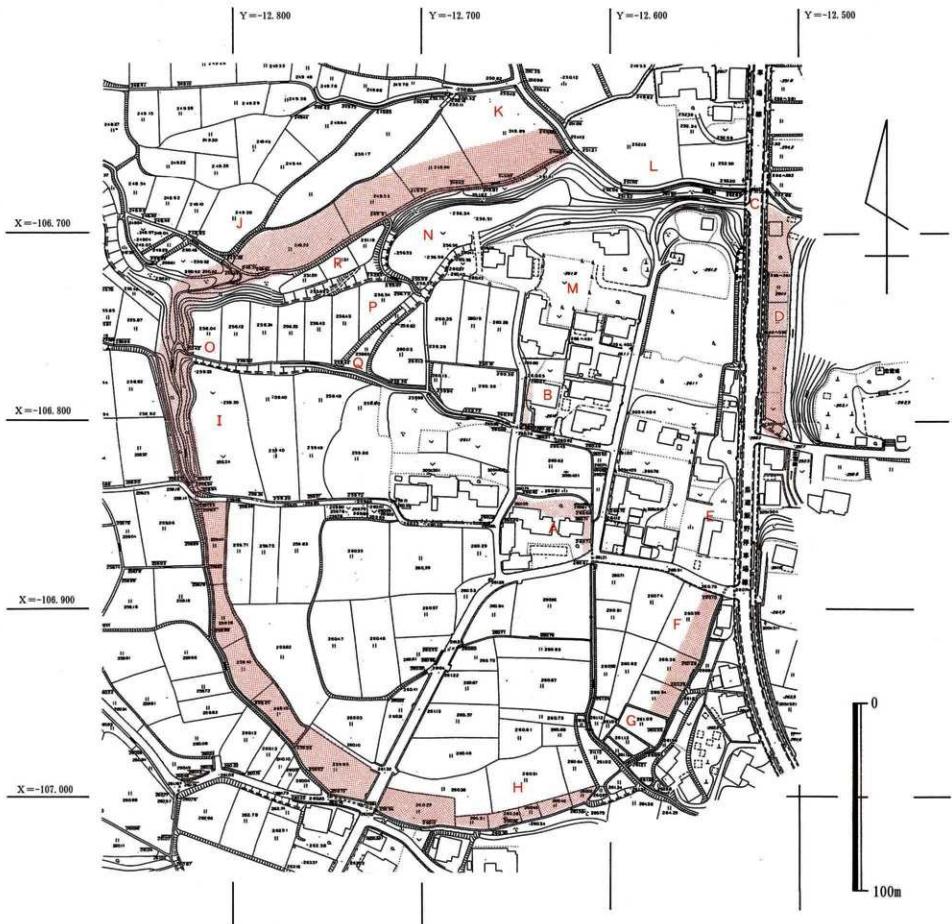
第39図 田之上城跡 現況図 (1 : 2,000) スクリーントーンは見た目の外観

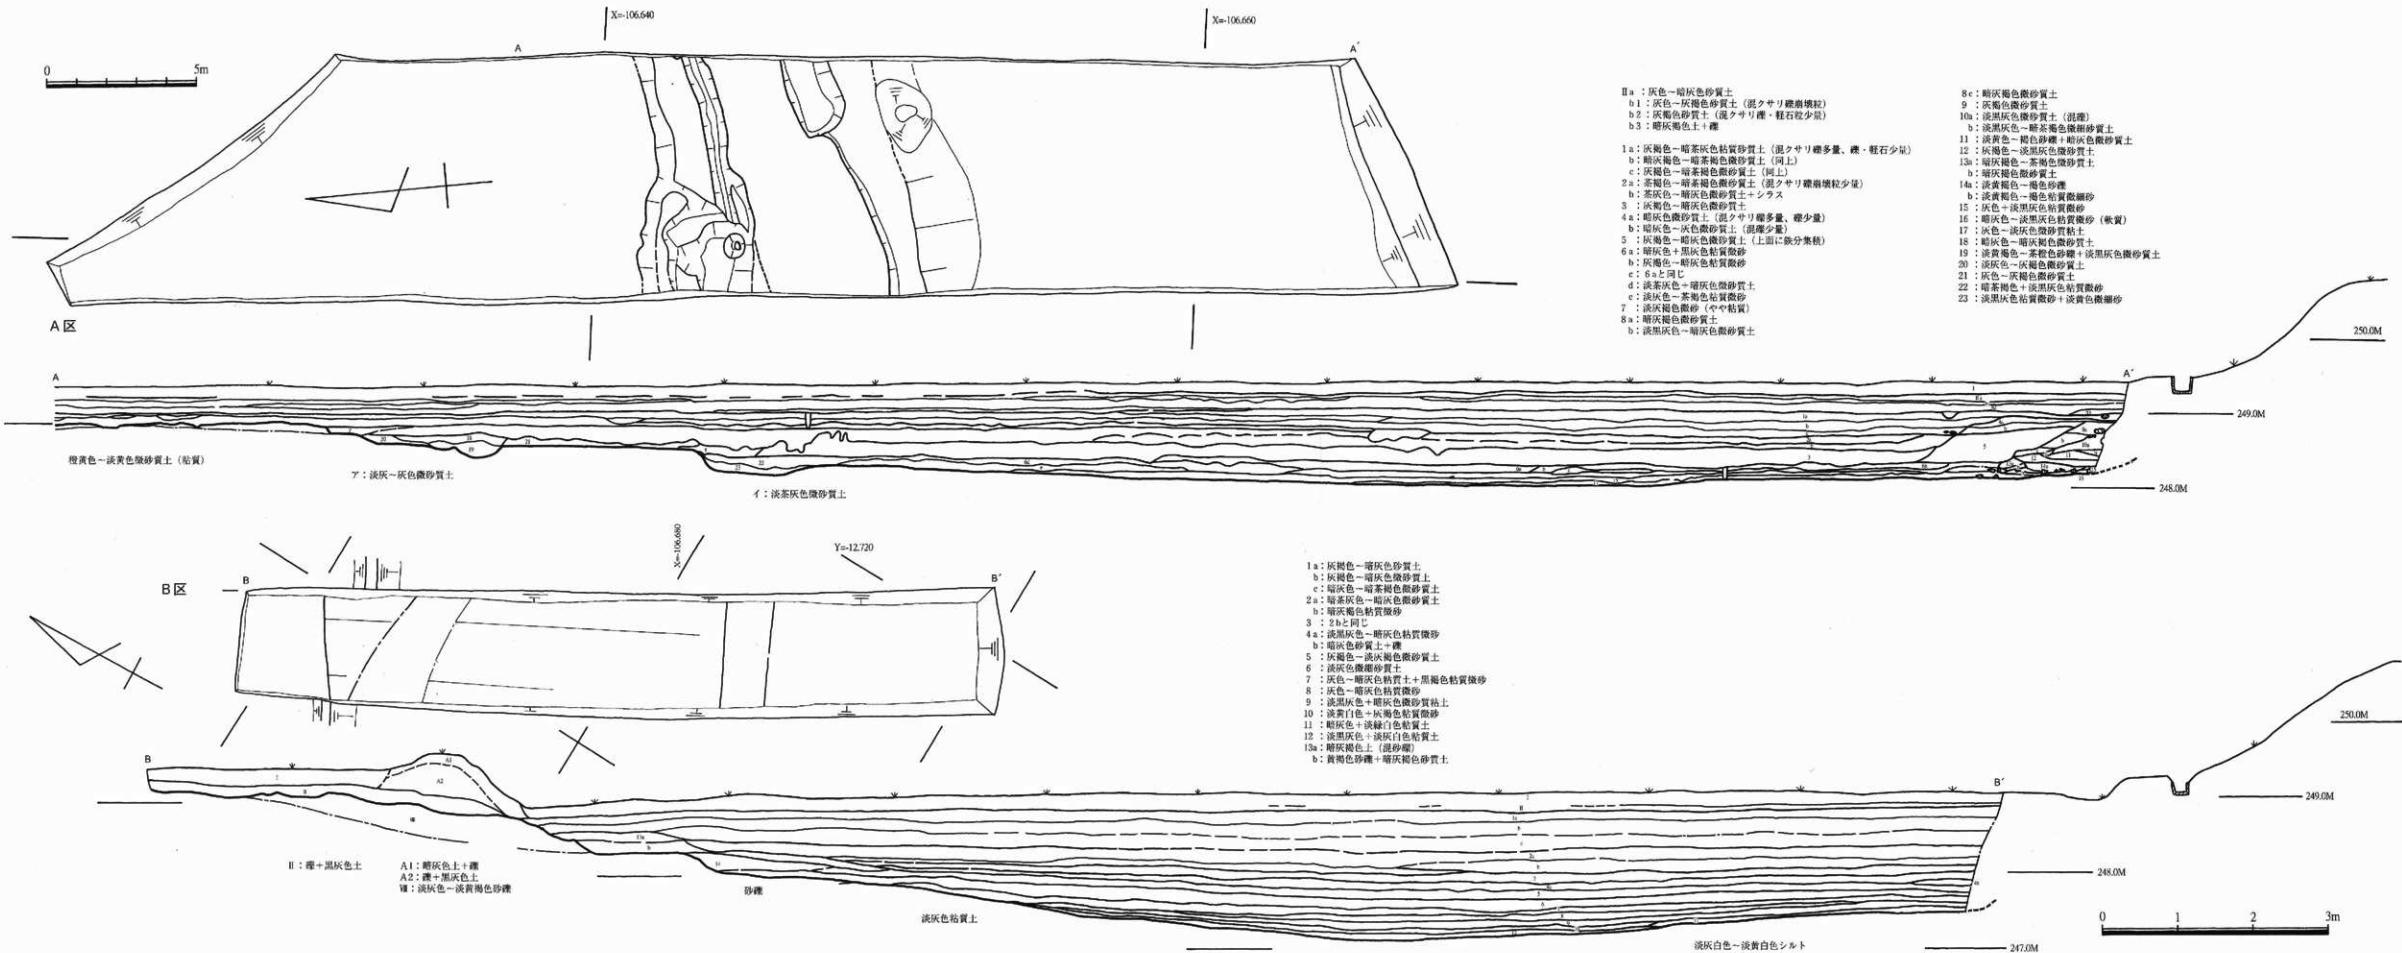
第41図 A・B区 遺構実測図・東壁層序図

氾濫原に位置していることから、III～VI層は流失している。遺構面は沖積層の粘性のある微砂質土で、北から約20mまでは表土下50～80cmで露呈したため、このレベルで南まで機械掘削をした。

その後、作業員による手掘りで遺構（外堀）を掘り上げた。

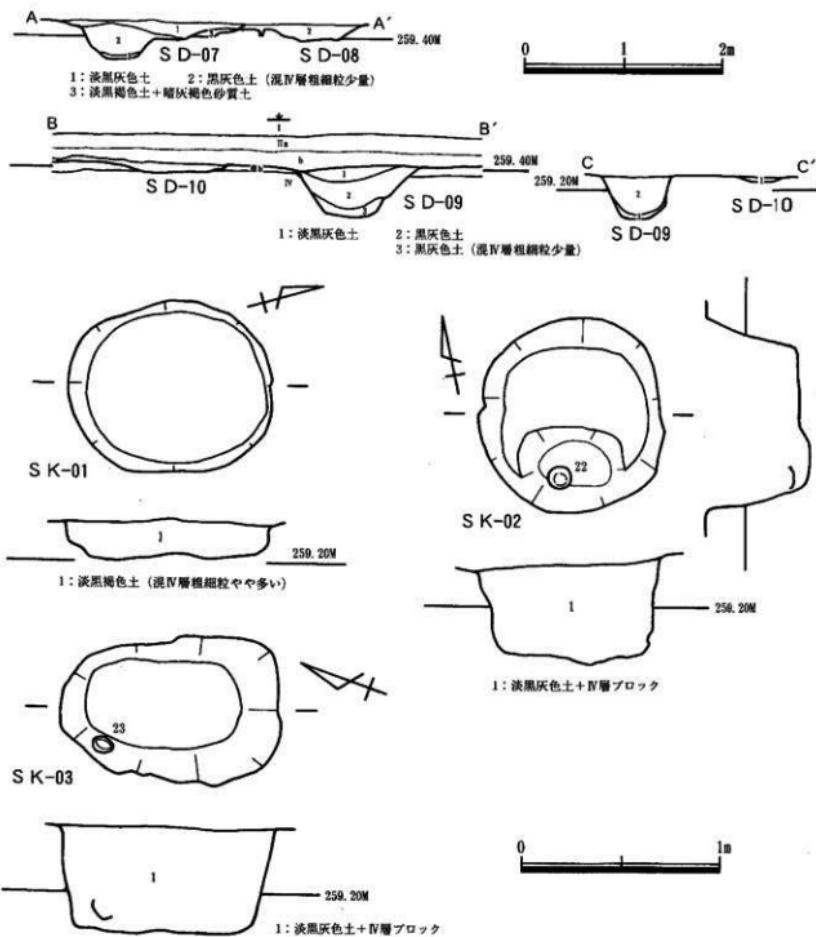
第47図 SD-07~10 断面図、SK-01~03 遺構実測図

01号土坑の4.5m南に位置した、直径0.94~1.0mの円形を呈する、深さ47cmの土壌墓である。底

面南側はさらに5~6cm低くなり、土師質土器（22）1点が副葬されていた。

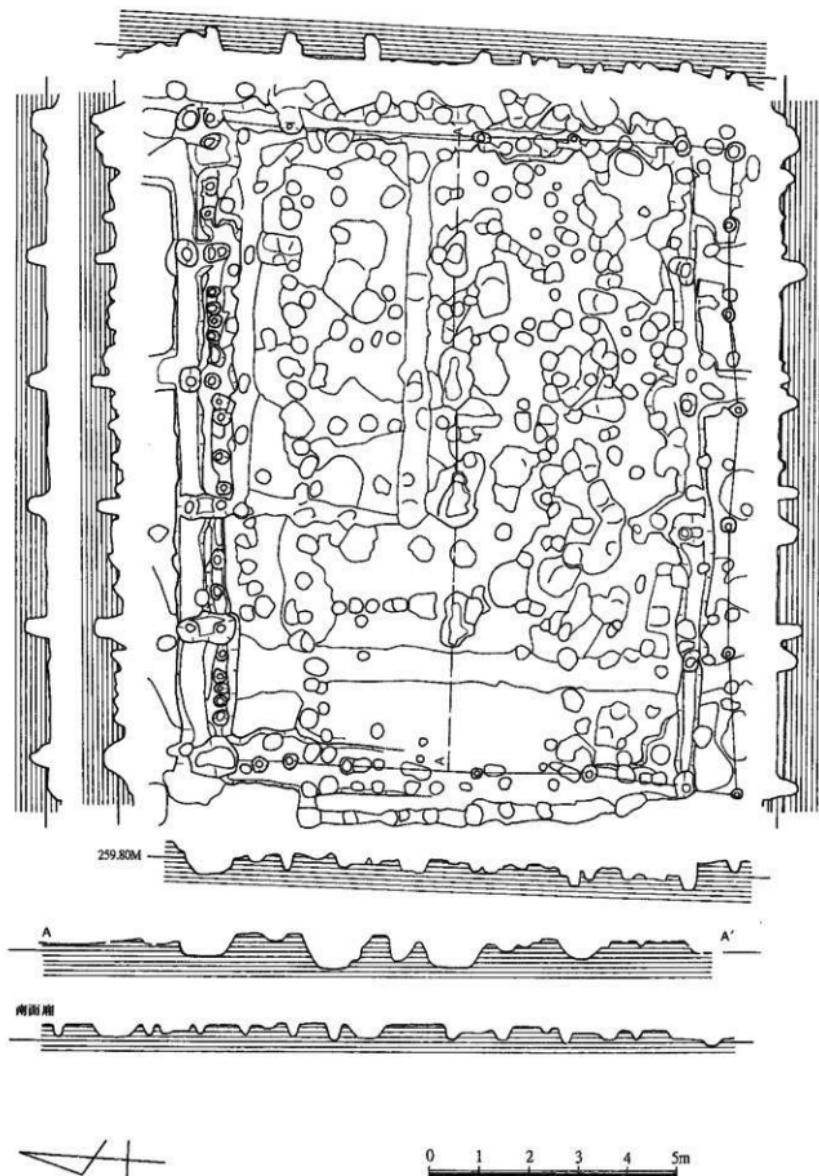
第65図 SB-10 遺構実測図

10号建物と重複した、梁行4間(6.30~6.36 m)・桁行7間(14.22~14.28 m)の東西方向の建物で、西の梁が明瞭な布掘りである。桁には1~2個ずつの間柱があり、梁には各1個の間柱を有

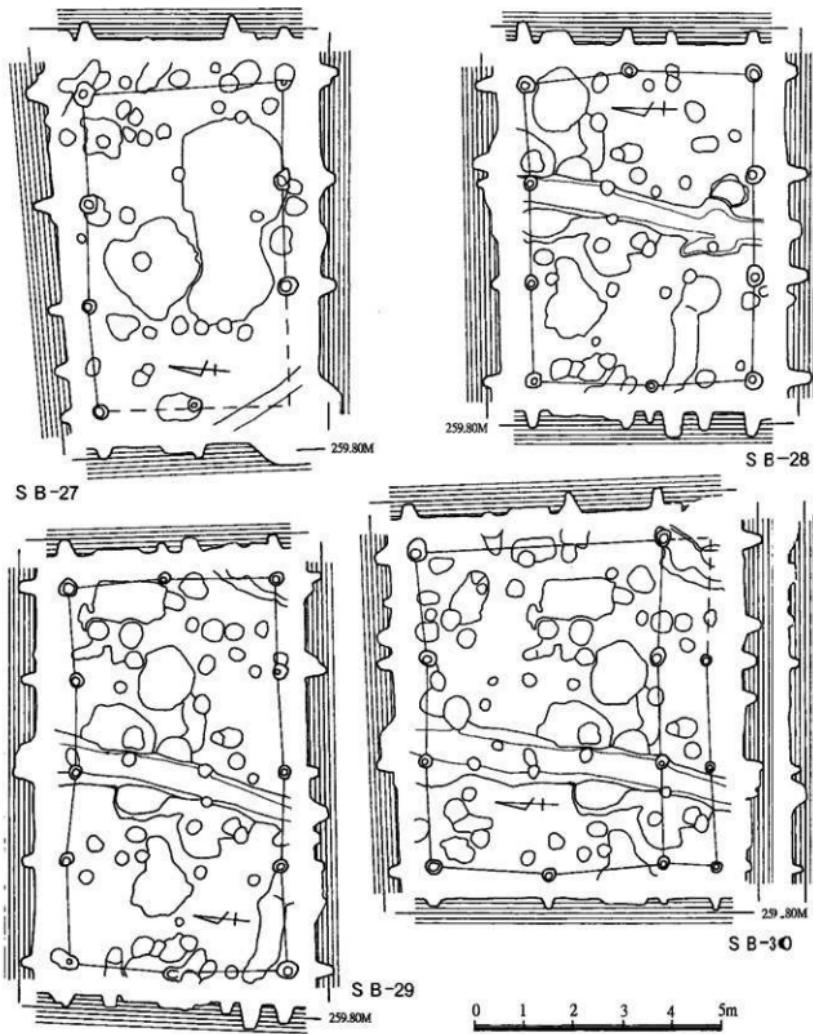
第72図 SB-27~30 造構実測図

29号建物と重複した、梁行2間（4.65～5.0m）・桁行3間（6.42～6.64m）の東西方向の身舎の南面に瘤が付く。柱穴の規模は、直径20～46cm・深さ8～43cmを測る。主軸方位は、N86°Eである。

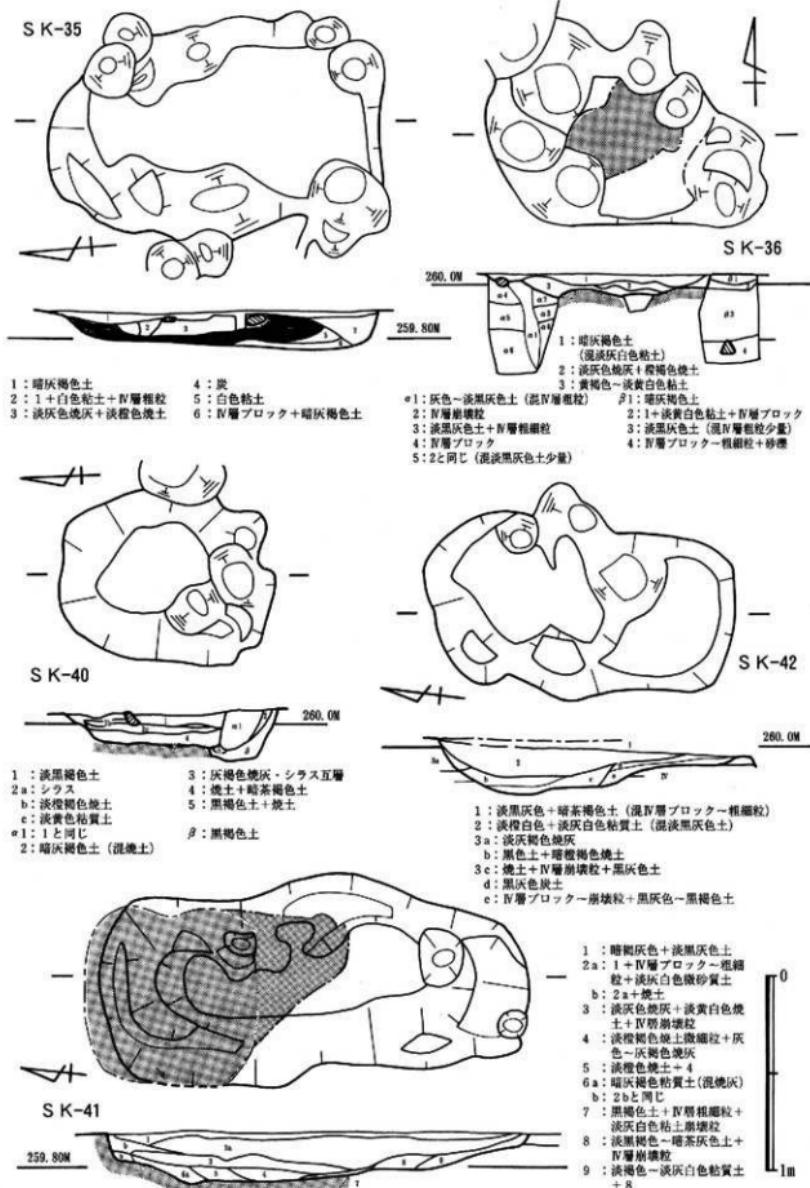
調査区の東部、119号建物の北西に位置した、長径1.92m・短径0.77~0.99mの楕円形を呈し、東半部は搅乱著しい。西端部は河原石を4段積み、北と南側は軽石製の五輪塔の地輪を半截した材の上にさらに河原石を並べて白色粘土で目貼りをしている。北西部の掘方上部は暗赤褐色に被熱し、底面近くには炭化物層が5~10cm堆積しており、長時間の高温作業が想定される。中央部には石材が無く、焚口と思われる。

第113図 SK-35・36・40~42 遺構実測図 綱目は被熱

原材として使用された五輪塔の地輪のうち2点(662・664)には、沈線や穿孔で紋様が刻まれている。軽石を使用した目的は、高温に耐えられることと推定される。

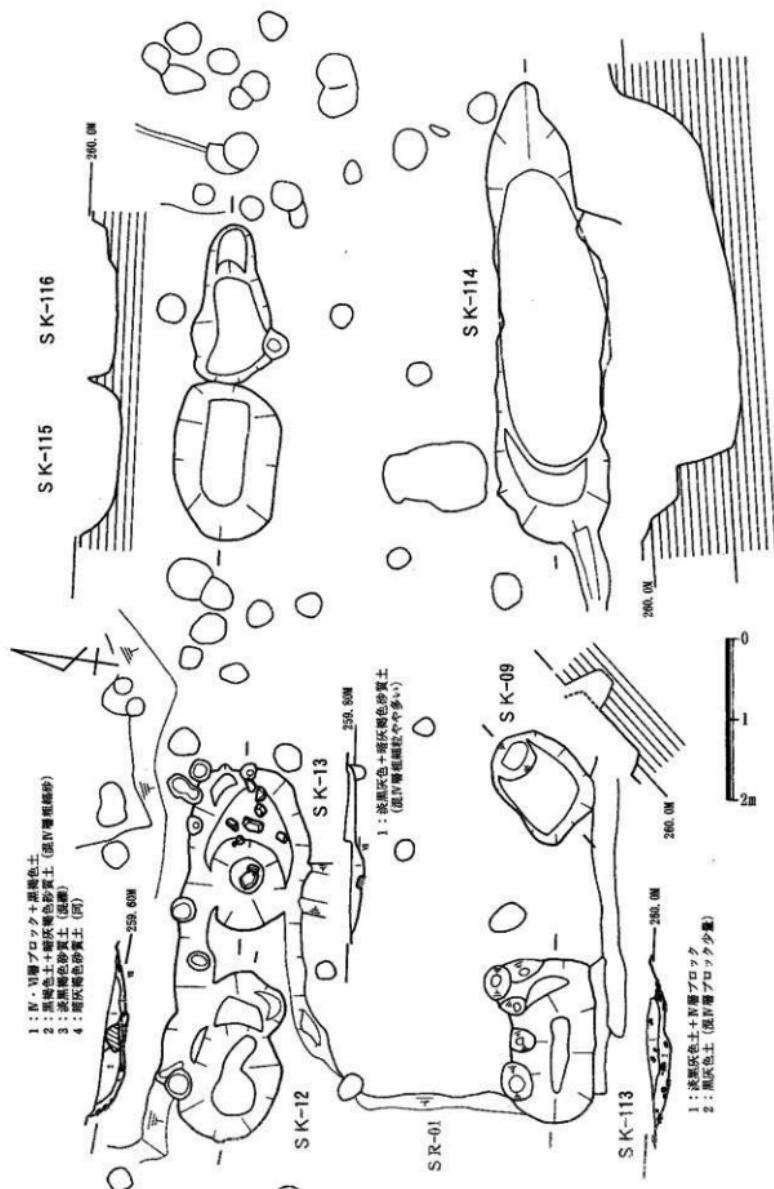
第117図 SK-09・12・13・113~116 造構実測図

80号建物の北側に位置した、長さ2.9m、幅0.6~1.33mの不整双円形を呈し、84~90cmの深さを測る。平面形と底面の段差を勘案すると土坑2基が重複していた可能性もある。
