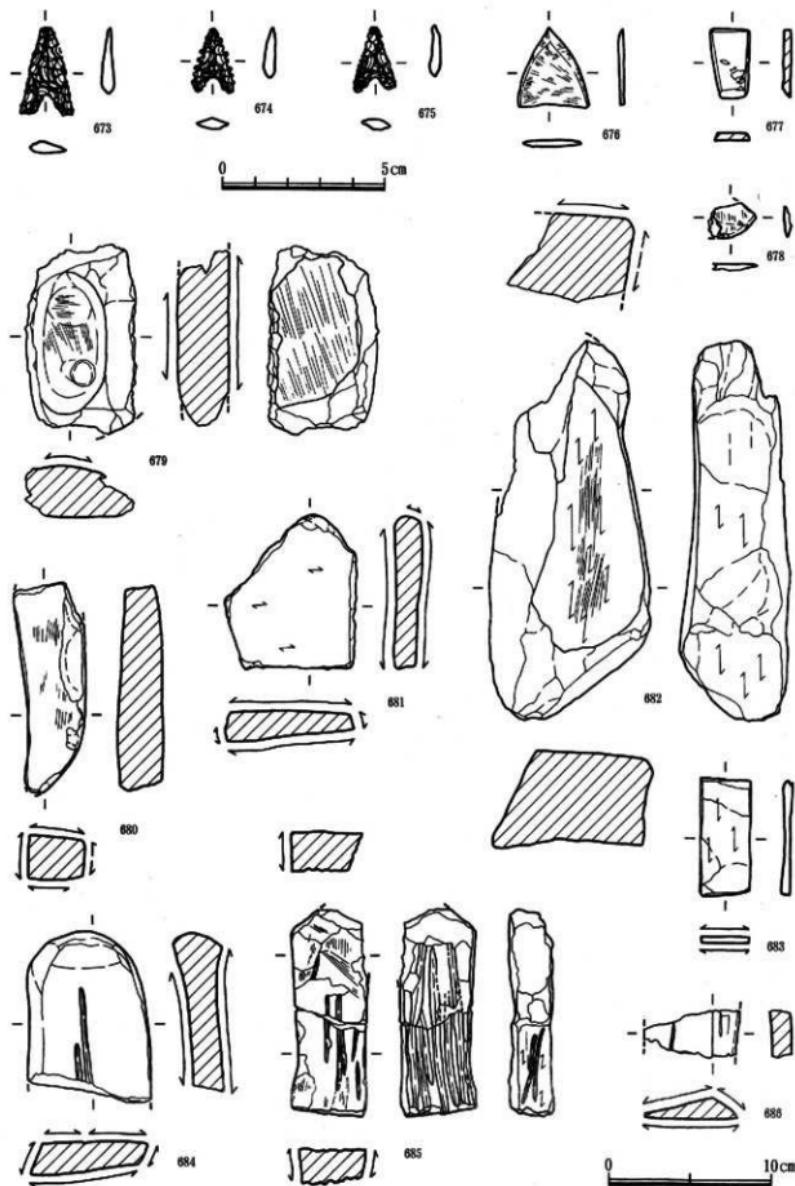
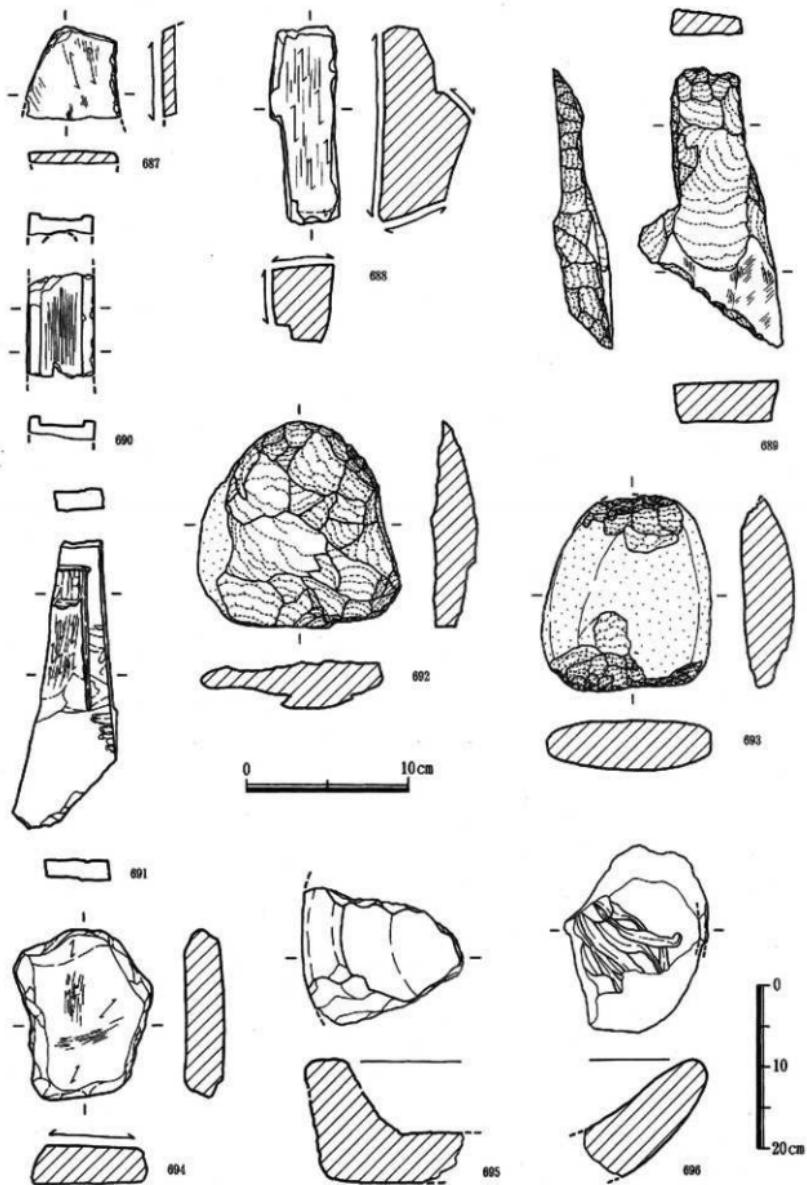
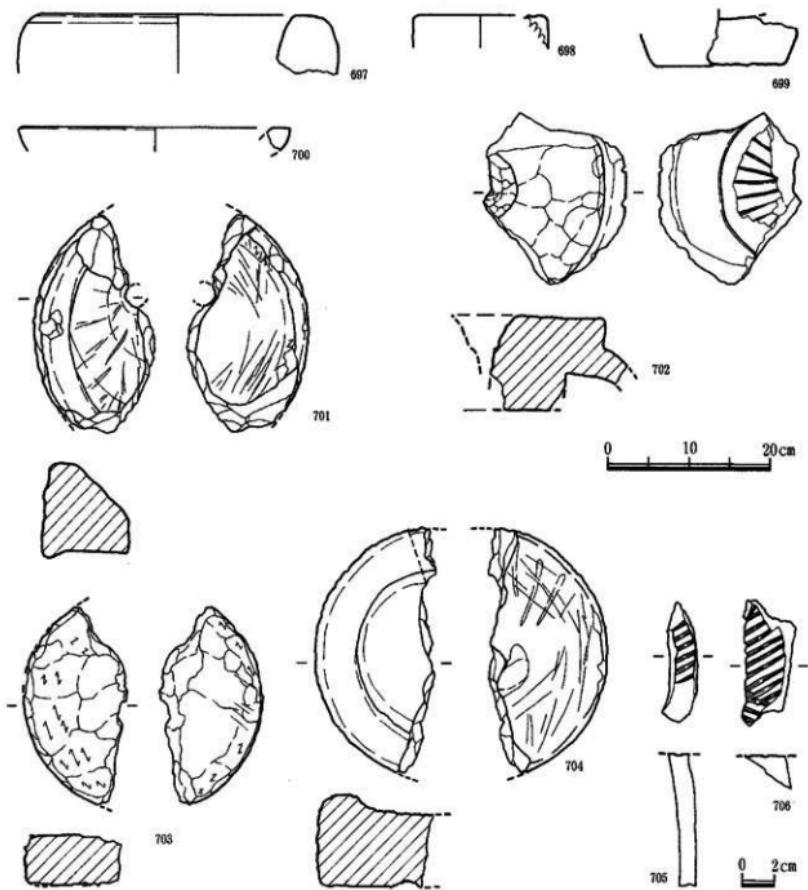
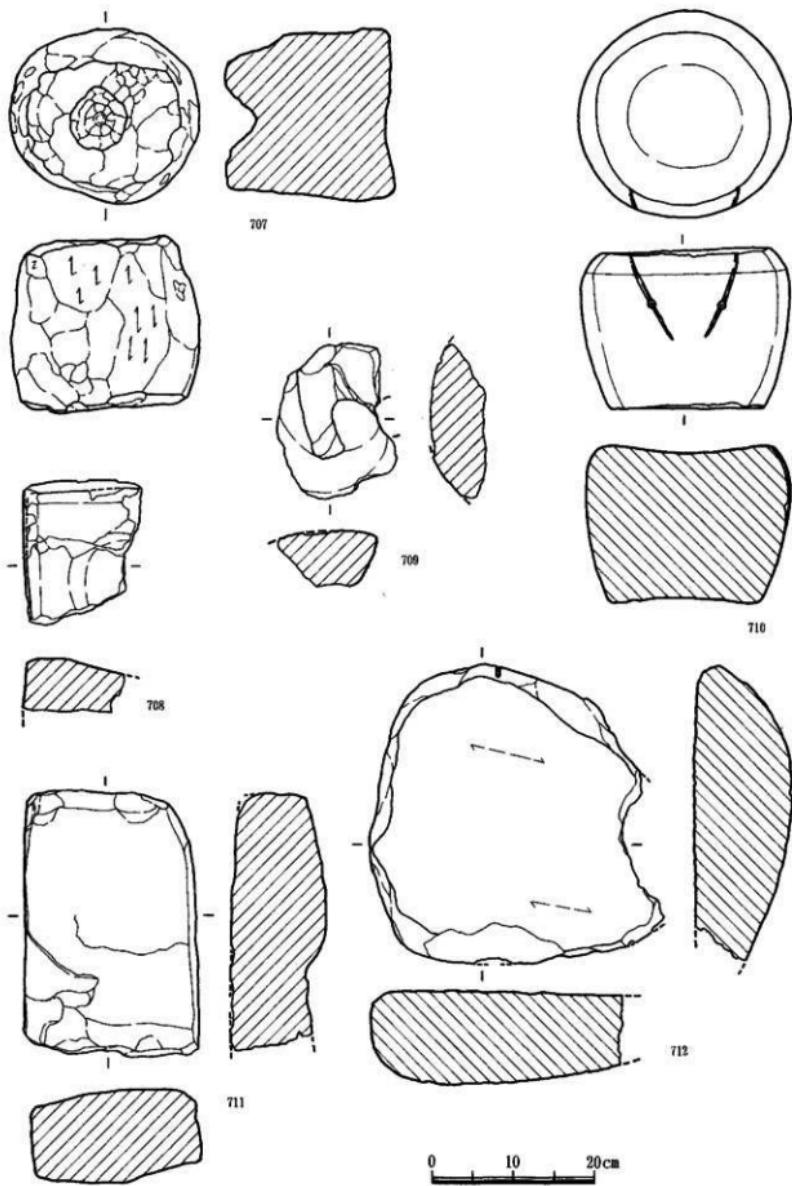
第149図 VI区出土石器・石製品実測図(1)

石器・石製品（第147～150図）の殆どは中世の遺物であり、砥石と石臼が目立つ。700・702・705・706は茶白で、一般の石臼よりも粒子の細かい石材で製作されている。691は製作途中の硯で、城内で製作していた（量産ではなく、単品）と推定される。軽石製五輪塔の地輪は、半截されて長方形に加工され、耐熱用材として利用されている。662と664・710には沈線と穿孔があり、同一個体と推定される。710は、大型柱穴の根石として据えられていた。柱穴の半分程まで挙大の礫を5～6段重ねた上に据えられていたが、堅固ではなかったために出土状態の実測図も写真も残せなかつた。707は、114号土壙墓の南壁中央付近中位の壁面に密着して出土した。五輪塔水輪と推定されるが、磨滅・風化が著しい。灰色系の軽石塊は市内には露頭せず、鹿児島県錦江湾寄りの質感に似ている。

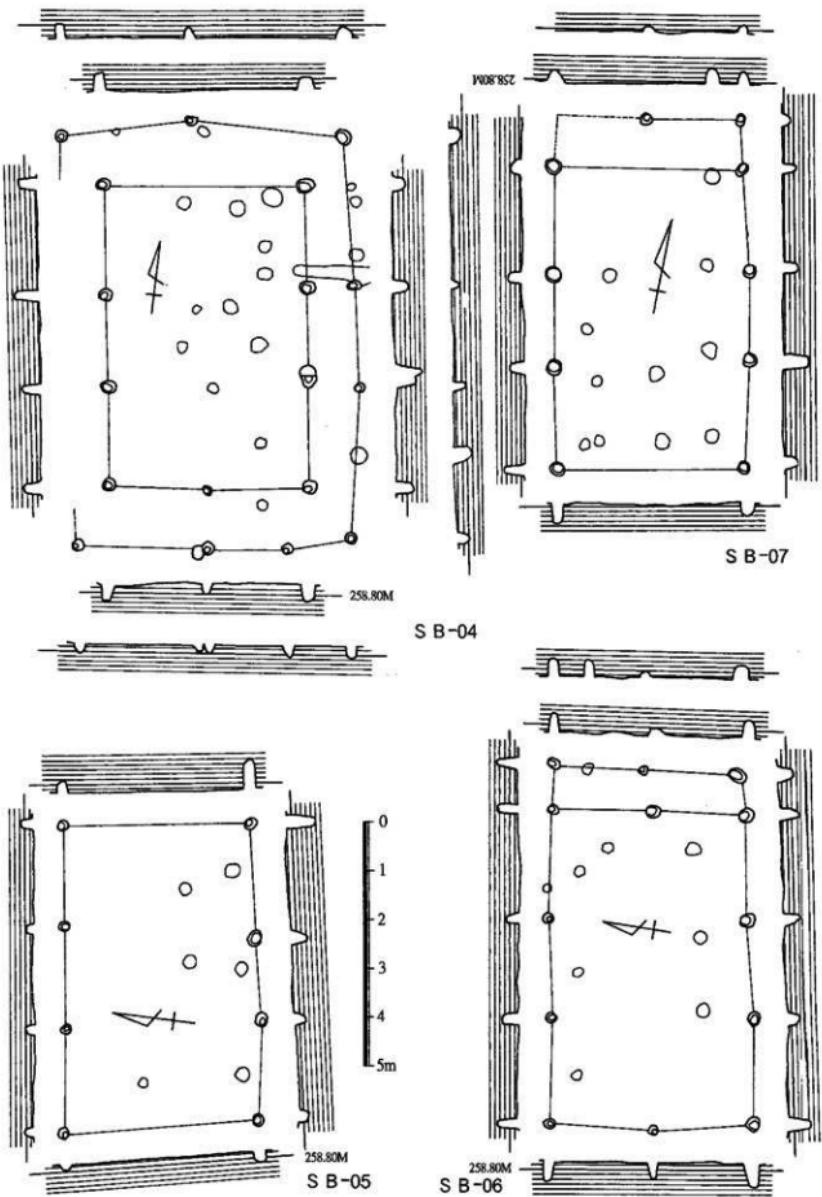
第156図 SB-04~07 遺構実測図

03号建物の西に重複した、梁行2間(4.05~4.12m)・桁行3間(6.17~6.21m)の南北方向の身舎の、4面に幅半間の廂が付く。柱穴の規模は、直径18~38cm・深さ18~50cmを測る。主軸方位は、N 8°Wである。

03・04号建物の南側に位置した、梁行1間(3.80~3.91m)・桁行3間(6.08~6.33m)の東西方向の建物である。柱穴の規模は、直径19~34cm・深さ15~59cmを測る。主軸方位は、N 81°Eである。

05号建物と重複した、梁行2間(3.90~4.10m)・桁行3間(6.34~6.45m)の東西方向の身舎の、東面に幅半間弱の廂が付く。柱穴の規模は、直径19~39cm・深さ13~47cmを測る。主軸方位は、N 82°Eである。

06号建物の南に位置した、梁行1間(3.78~3.84m)・桁行3間(6.16~6.20m)の南北方向の身舎の、北面に幅半間の廂が付く。柱穴の規模は、直径21~33cm・深さ12~50cmを測る。主軸方位は、N 10°Wである。

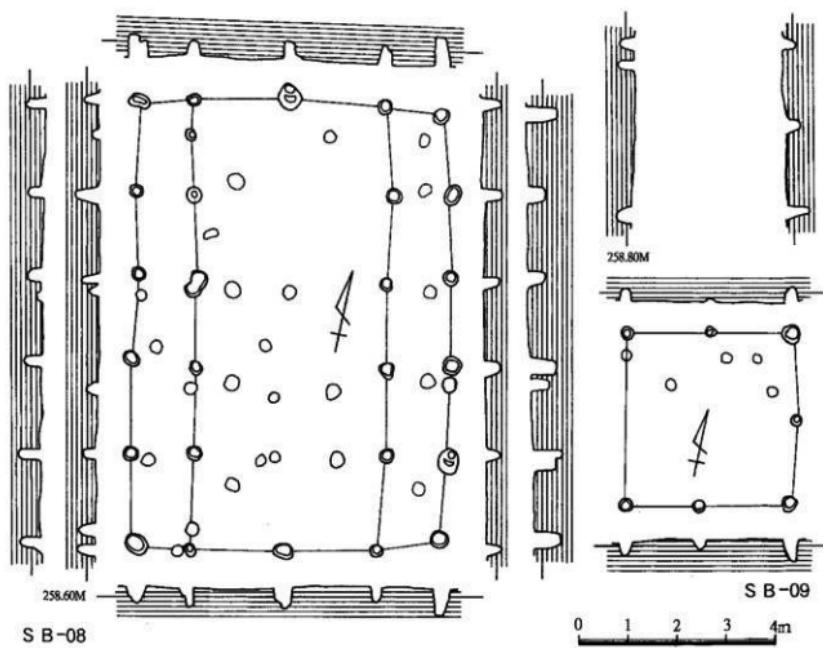
第157図 SB-08~11 造構実測図

07号建物と重複した、梁行2間(3.80~3.90m)・桁行5間(9.12~9.20m)の南北方向の身舎の、西・東面に廂が付く。柱穴の規模は、直径23~48cm・深さ21~61cmを測る。主軸方位は、N 11°

06号建物と重複した、梁行2間(3.33~3.35m)・桁行2間(3.48~3.55m)の方形に近い建物である。柱穴の規模は、直径21~37cm・深さ10~44cmを測る。主軸方位は、N12°Wである。

西群の東端に位置した、梁行2間(3.82~4.0m)・桁行3間(7.39~7.48m)の南北方向の建

西群の南端に位置した、梁行2間(3.94~4.04m)・桁行3間(6.78~6.91m)の東西方向の身舎の、北面に扉が付く。柱穴の規模は、直径26~38cm・深さ20~64cmを測る。主軸方位は、N78°Eである。

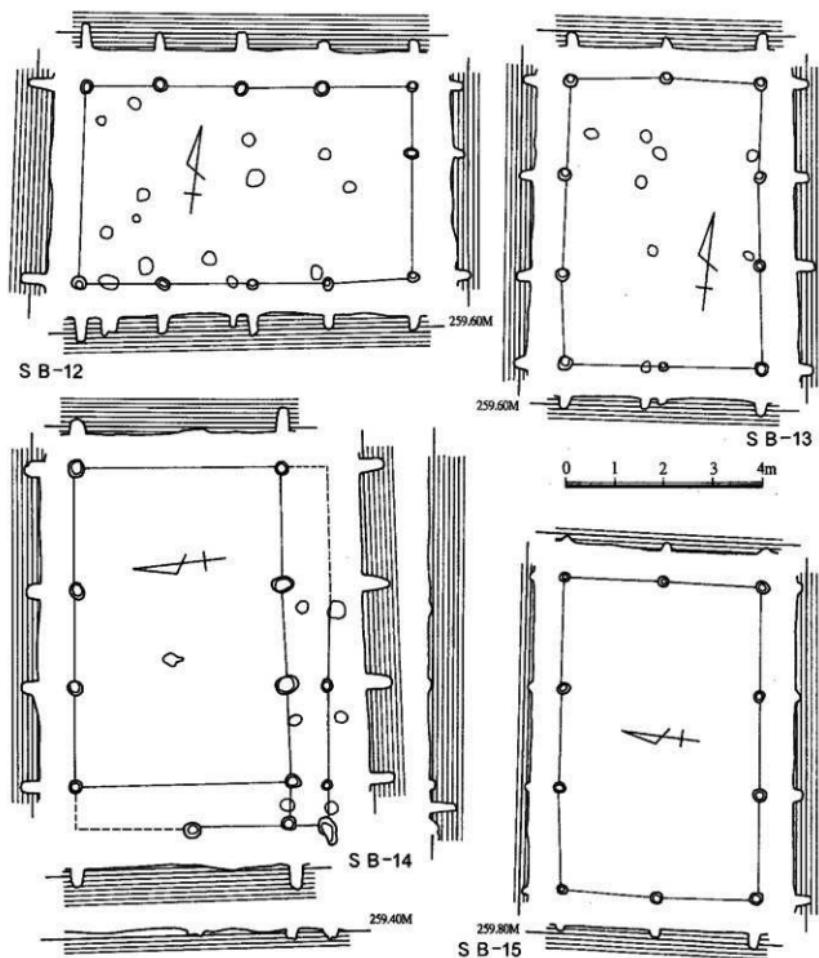
第158図 S B-12~15 透構実測図

10号建物の西側に重複した、梁行1間(3.88~4.06m)・桁行4間(6.55~6.73m)の東西方向の建物である。柱穴の規模は、直径20~28cm・深さ20~50cmを測る。主軸方位は、N83°Eである。

12号建物の南に位置した、梁行2間(3.85~3.97m)・桁行3間(5.78~5.88m)の南北方向の建物である。柱穴の規模は、直径16~26cm・深さ10~38cmを測る。主軸方位は、N 7°Wである。

西群の北端に位置した、梁行2間(3.97~4.0m)・桁行3間(6.38~6.42m)の東西方向の建

東群の東中央部に位置した、梁行1間(4.11~4.32m)・桁行3間(6.40~6.54m)の東西方向の身舎の、西~南面に廟が付く。柱穴の規模は、直径20~46cm・深さ10~56cmを測る。主軸方位は、

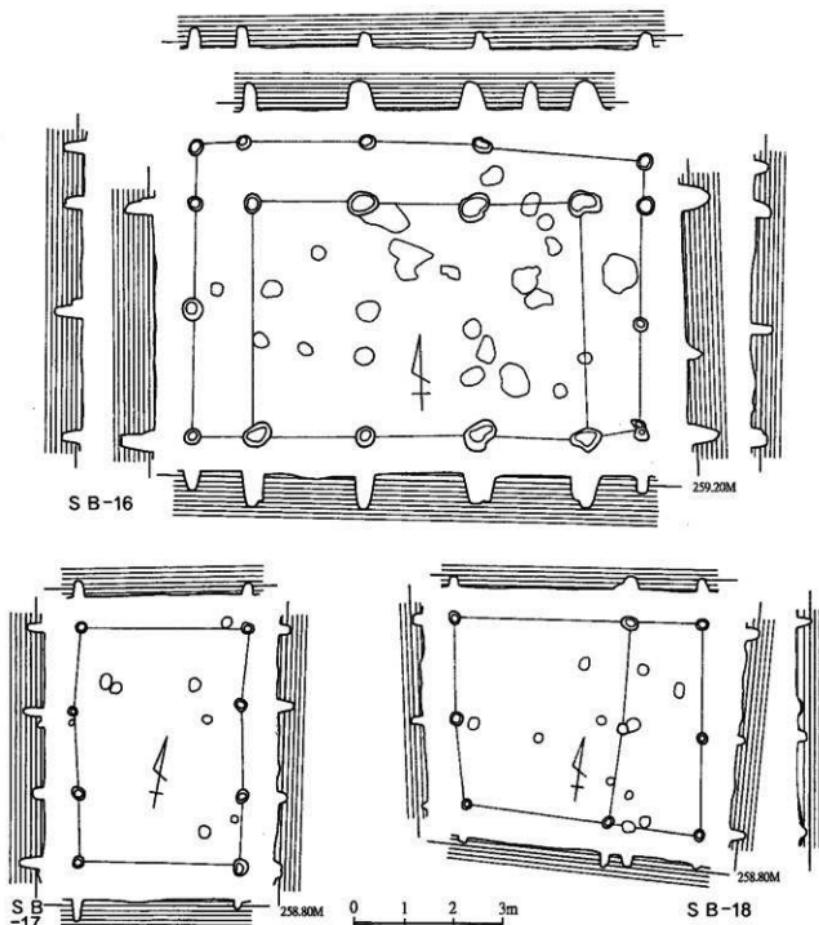
第159図 SB-16~18 造構実測図

東群の南西部に位置した、梁行1間(4.76~4.84m)・桁行3間(6.75m)の東西方向の身舎の、西~北~東面に廟が付く。柱穴の規模は、直径26~52cm・深さ28~72cmを測る。主軸方位は、N87°Eである。廟を含めた面積は51.2m²で、VII区では3番目に大きい。南桁の柱穴から、青磁碗の破片(776)が出土している。

西群の中央寄りに位置した、梁行1間(3.24~3.34m)・桁行3間(4.80~4.84m)の南北方向の建物である。柱穴の規模は、直径17~27cm・深さ16~44cmを測る。主軸方位は、N9°Wである。南に廟が付く可能性がある。

17号建物の北に隣接した、梁行1間(2.90~3.60m)・桁行2間(3.82~4.10m)の南北方向の身舎の、東面に廟が付く。柱穴の規模は、直径14~30cm・深さ7~28cmを測る。主軸方位は、N2°Wである。

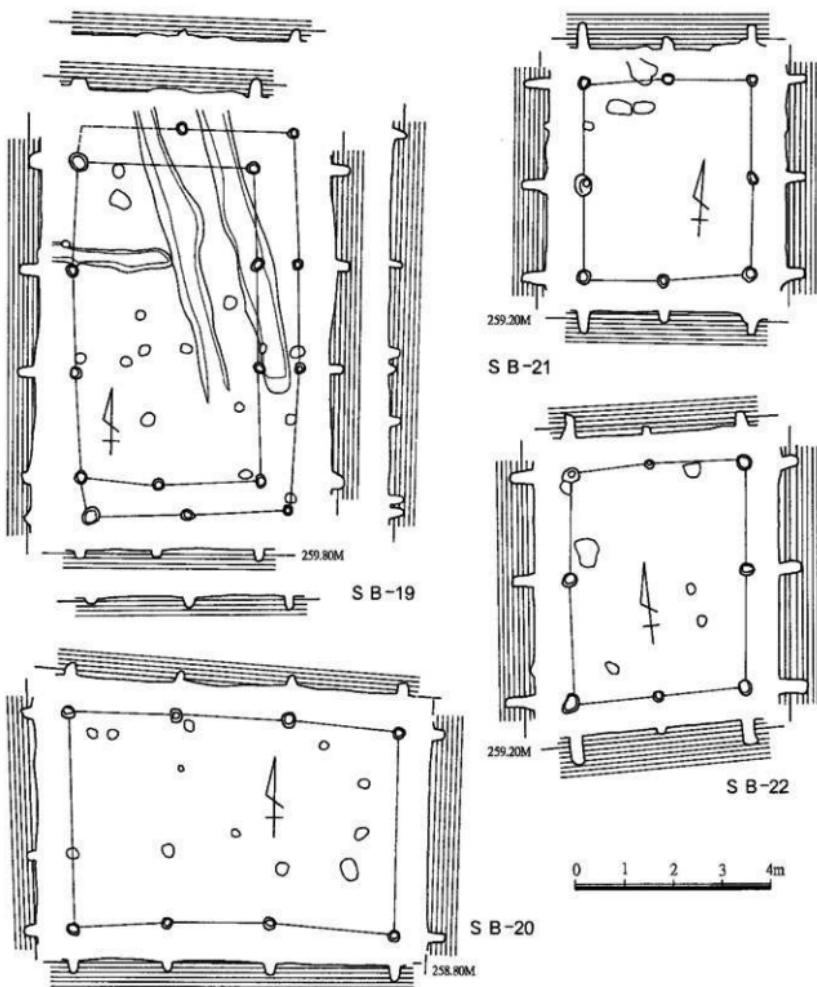
第160図 S B-19~22 造構実測図

西群の北東部に位置した、梁行2間(3.50~3.60m)・桁行3間(6.40~6.44m)の南北方向の身舎の、北~東~南面に廟が付く。柱穴の規模は、直径17~39cm・深さ15~39cmを測る。主軸方位は、N2°Wである。

西群の中央東寄りに位置した、梁行1間(4.14~4.45m)・桁行3間(6.44~6.66m)の東西方向の建物である。柱穴の規模は、直径20~28cm・深さ17~34cmを測る。主軸方位は、N87°Wである。

東群の南端に位置した、梁行2間(3.38~3.45m)・桁行2間(3.98m)の南北方向の建物である。

21号建物の北に位置した、梁行2間(3.50m)・桁行2間(4.60~4.70m)の南北方向の建物である。柱穴の規模は、直径15~36cm・深さ12~60cmを測る。主軸方位は、N 5°Eである。

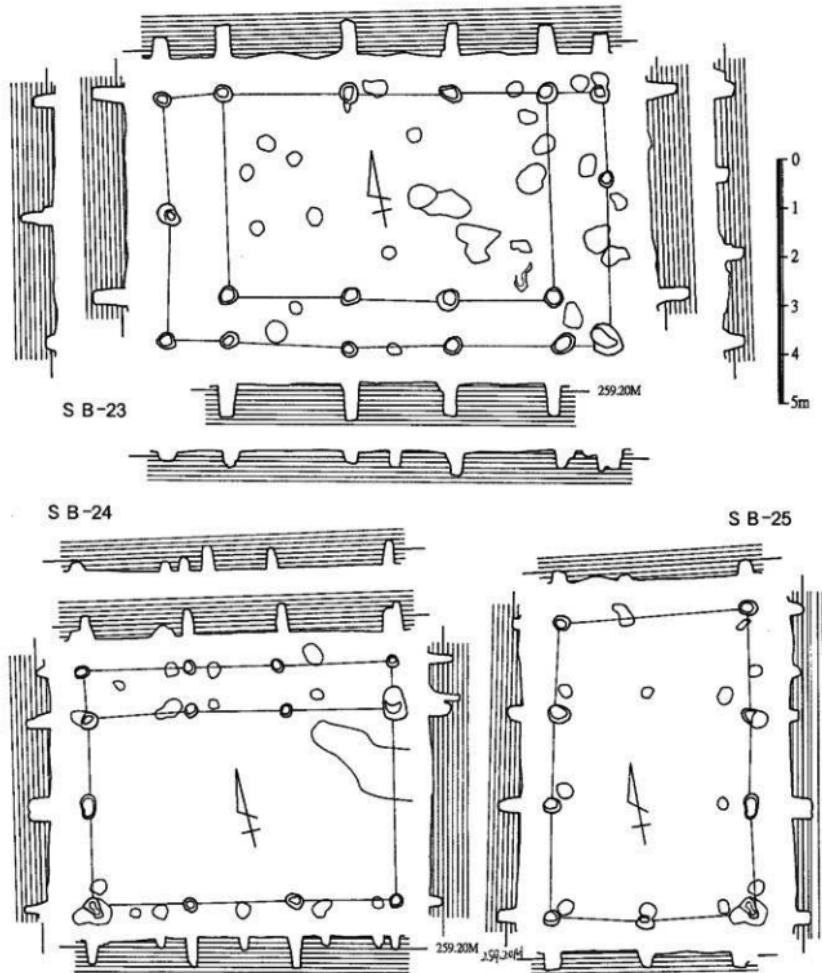
第161図 S B-23~25 遺構実測図

16号建物と重複した、梁行1間(4.16~4.22m)・桁行3間(6.53m)の東西方向の身舎の、西~南~東面に扉が付く。柱穴の規模は、直径30~47cm・深さ20~77cmを測る。主軸方位は、N77°Wである。

23号建物の北1mに位置した、梁行2間(3.80~3.93m)・桁行3間(6.12~6.17m)の身舎の、北面に扉が付く。柱穴の規模は、直径22~45cm・深さ22~64cmを測る。主軸方位は、N78°Wである。

24号建物の西に位置した、梁行2間(3.76m)・桁行3間(6.0~6.22m)の南北方向の建物である。柱穴の規模は、直径28~43cm・深さ14~43cmを測る。主軸方位は、N11°Eである。

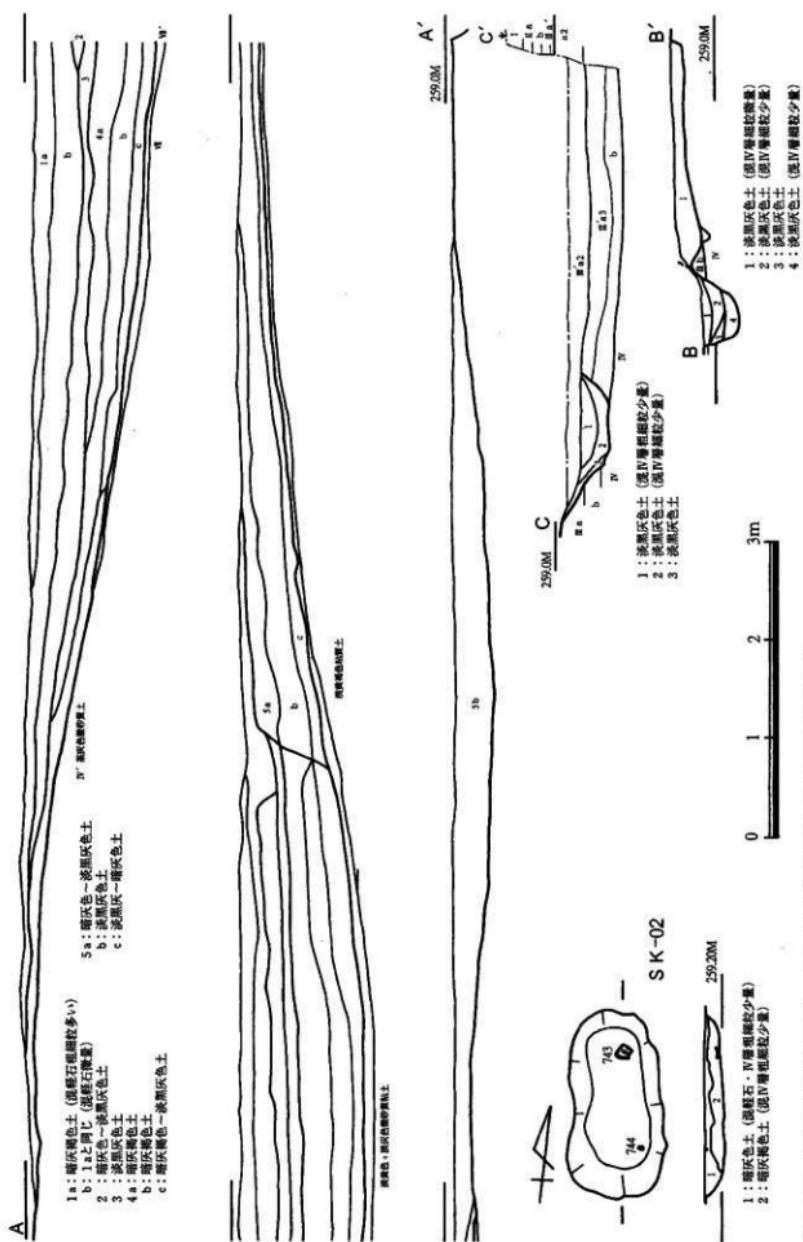
第163图 中央黑色带断面层序, SK-02断面实测图, SD-03断面层序图

調査区の東南部に位置した、長径1.93m・短径0.8～1.0mの楕円形を呈する土壙墓と推定され、深さは15～20cmを測る。南側が広く深いことから、頭位は南かもしれない。出土遺物としては、陶器皿の破片（744）と備前焼擂鉢の破片（743）があるが、副葬品とは言い難い。

覆土の中位まで（1a~3層）は中世の土器細片が少量出土するが下半~底面までは殆ど出土しない。下半~下層は水分が多く粘性が強くなり、IV層も純粹ではない。軟弱な地層であることから、あえて遺構を構築することがなかったと推定される。

最深部は1.35mを測り、覆土は緩やかな自然堆積であり、15世紀には完全に埋没している。

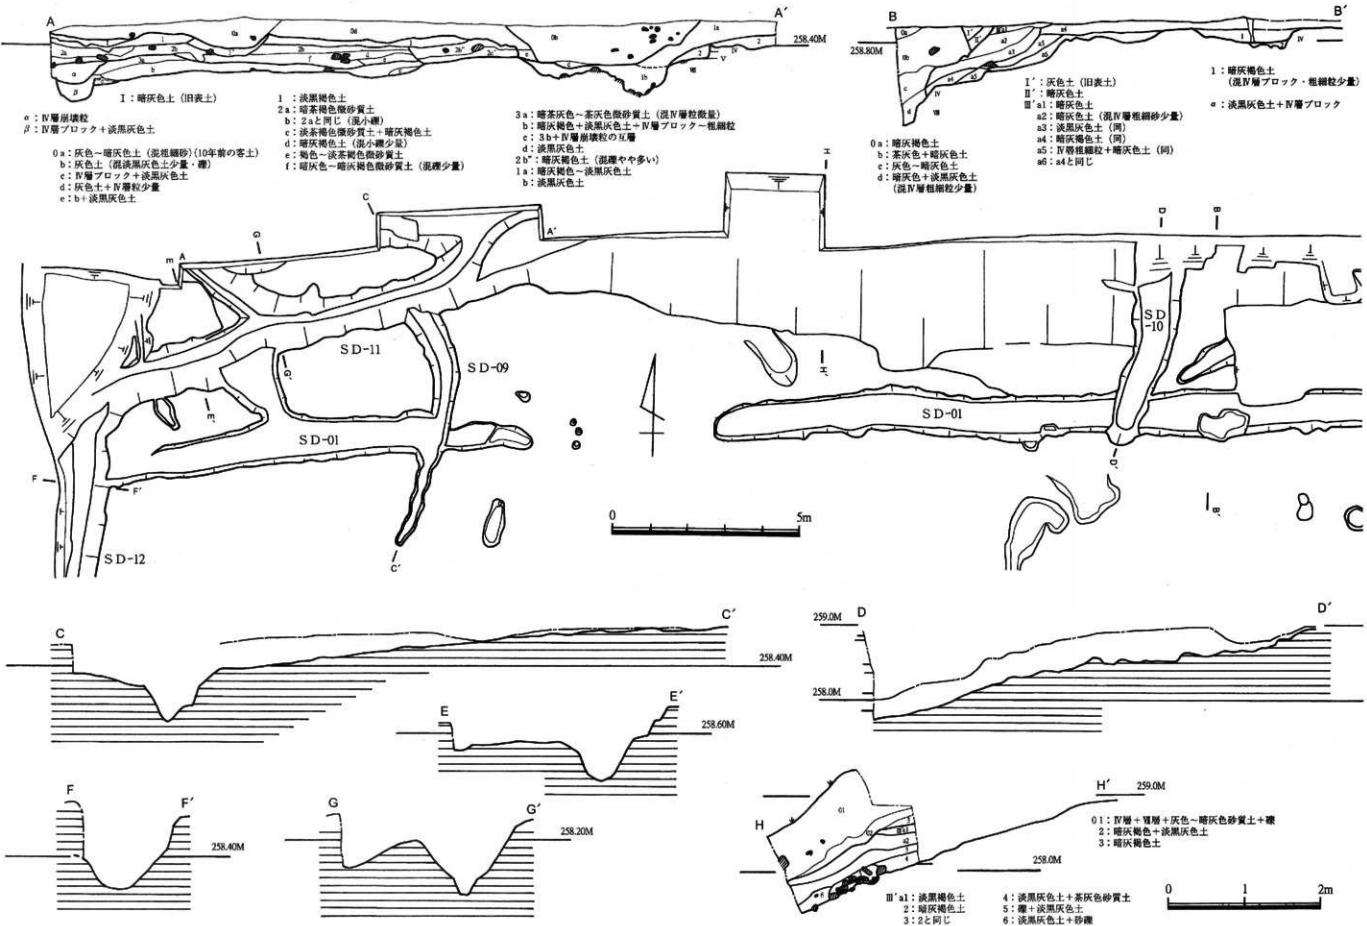
第166図 北西端～北縁 造構実測図

調査区の北縁寄りに位置した、幅0.92～1.8mの東西方向の溝で、63.8mを検出した。途中、09号溝の東側で、長さ4.8m分が途切れている。

調査区の北西部、01号溝と直交し、北側へ降りる階段状掘り込みであるが、南端から北へ4.6m程で大きく北西へ屈曲する。幅25～85cm・深さ4～47cmを測る。

09号溝の17m東に位置した、幅0.9～1.25m・深さ36～42cmを測る階段状掘り込みである。形状は09号溝と類似し、途中で屈曲する。

調査区の北西端、傾斜変換部に位置した、幅0.9～1.4m・深さ0.7～1mの薬研掘り状を呈する。

調査区の北西縁、現代の谷と並行する、幅1.3m以上・深さ80～

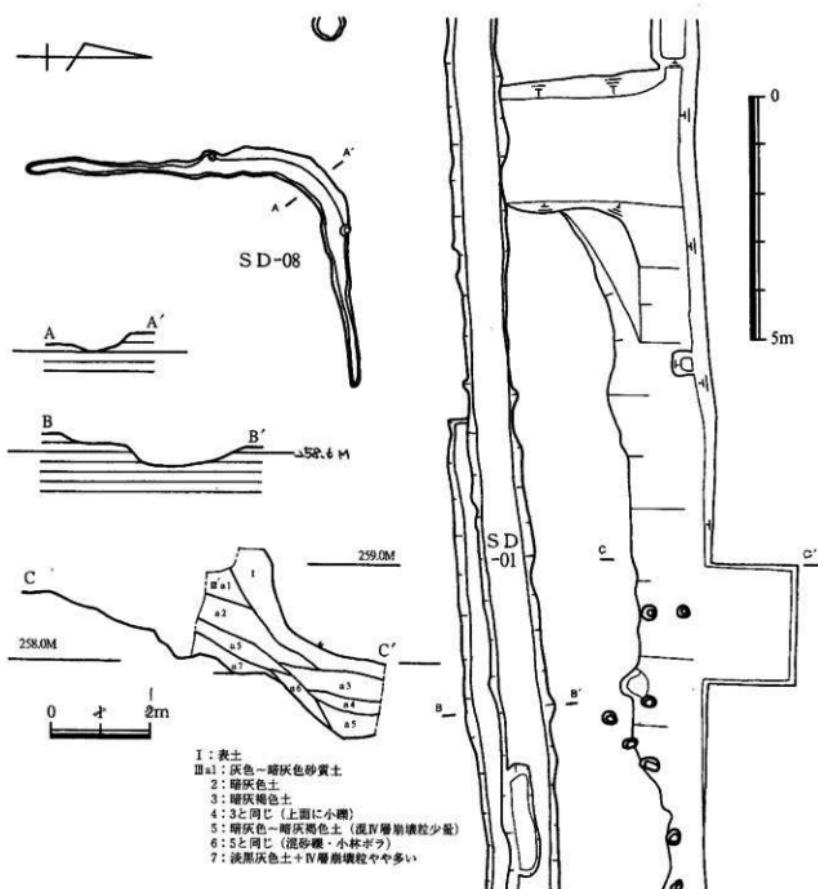
第167図 北縁中央付近 遺構実測図

調査区の中央北側で検出した、幅17～65cm・深さ3～17cmのL字型で、東の延長は05号溝に当たり、幅・深さ・覆土とも類似することから、05号溝に対応する北西隅の区画溝として位置づけられる。出土遺物は無いが、Ⅲ b層上面から切り込んでいることから、山城初期の区画溝の可能性がある。

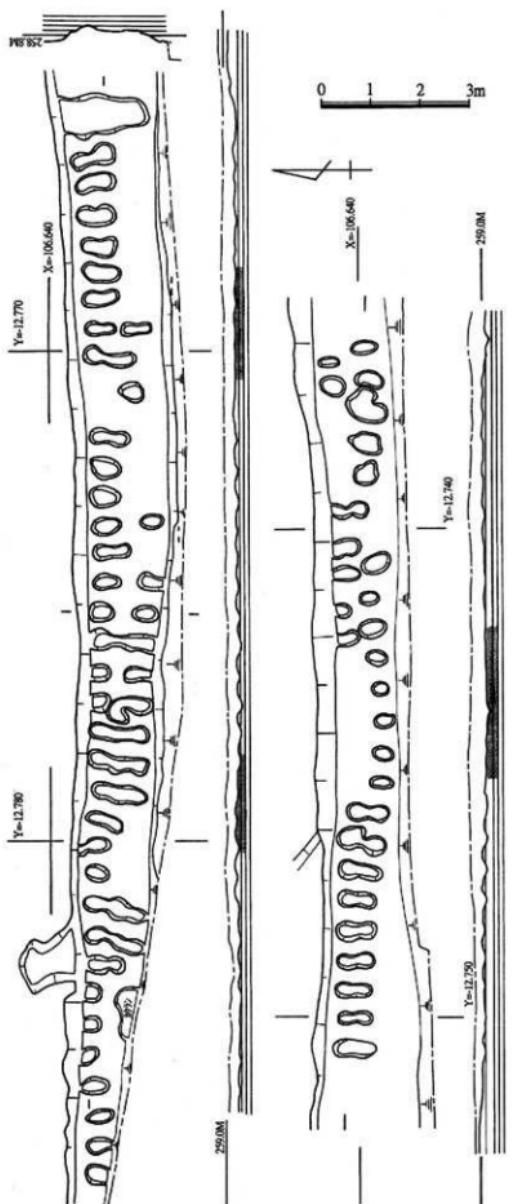
第169図 S R-02 波板状土坑 造構変測図 アミ日は鉄分沈積硬化面

東西77m程を検出したが、延長部分の行方は推定困難である。

東端16m程は南の肩が検出でき幅2.1~2.45mで、深さは16~42cmを測る。

西側22m分と、中央やや東寄り15m分には、楕円形~双円形~三連円形の波板状土坑が連続する。波板状土坑は、長さ35~170cm・幅20~85cm・深さ5~10cmを測る。底面3ヶ所・各々2~3mの範囲に、鉄分が沈積して硬化した面が認められた。

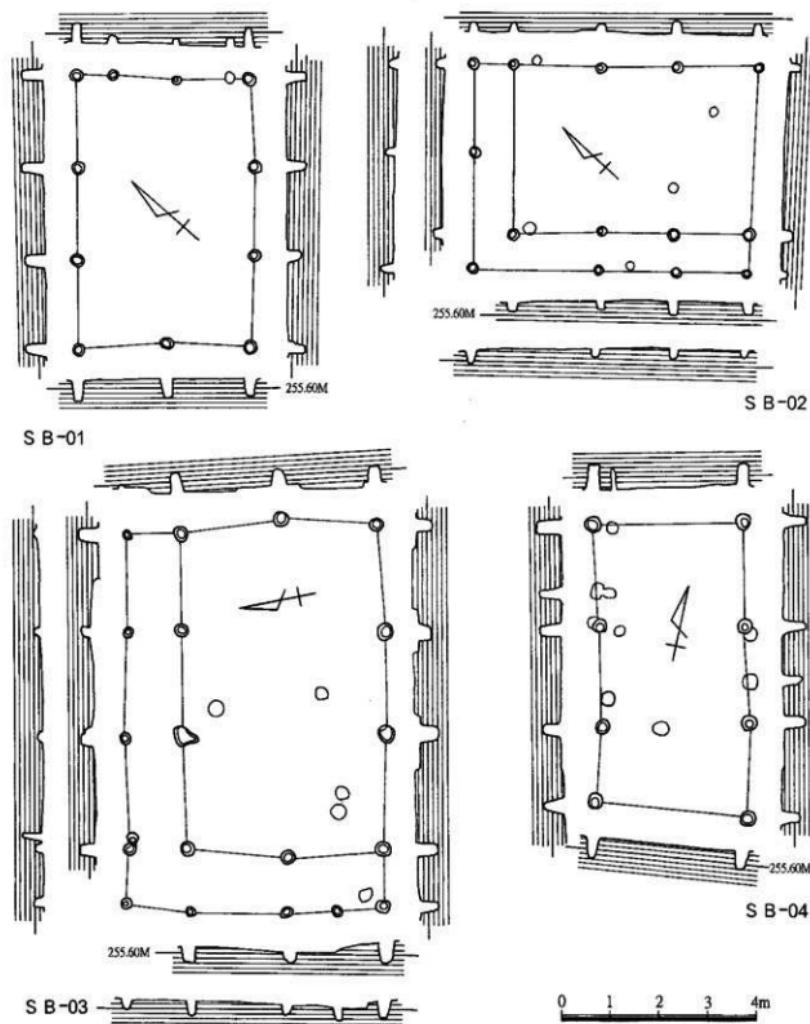
第179図 S B-01~04 遺構実測図

調査区の北東部に位置した、梁行2間(3.48m)・桁行3間(5.50~5.60m)の建物である。柱穴の規模は、直径16~28cm・深さ12~44cmを測る。主軸方位は、N 48°Eである。

01号建物の80cm南に隣接した、梁行1間(3.44~3.48m)・桁行3間(4.82~5.04m)の身舎に、北~西面に幅半間の廊が付く。柱穴の規模は、直径16~25cm・深さ13~30cmを測る。主軸方位は、N 43°Wである。

調査区の中央南寄りに位置した、梁行2間(4.0~4.03m)・桁行3間(6.44~6.66m)の身舎に北~西面に幅半間の廊が付く。柱穴の規模は、直径15~35cm・深さ11~43cmを測る。主軸方位は、N 79°Wである。**VII区**では最大の建物で、廊を含む面積は28.3m²を測る。

調査区の中央やや西寄りに位置した、梁行1間(3.10~3.13m)・桁行3間(5.70~6.05m)の南北方向の建物である。柱穴の規模は、直径26~35cm・深さ36~50cmを測る。主軸方位は、N 13°Wである。

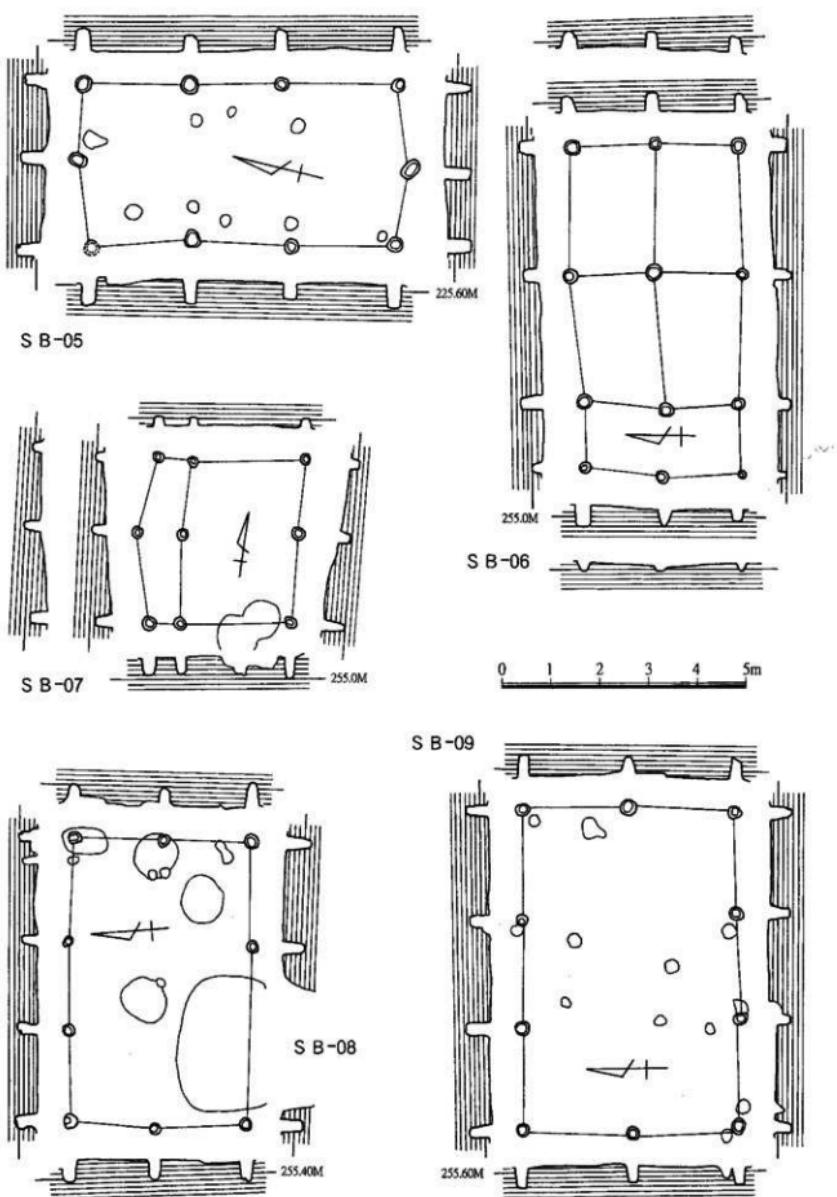
第180図 SB-05~09 造構実測図

(6.20~6.42m) の南北方向の建物である。柱穴の規模は、直径24~42cm・深さ33~52cmを測る。主軸方位は、N13°Wである。

西面に扉が付く。柱穴の規模は、直径15~34cm・深さ10~44cmを測る。主軸方位は、N 88° Eである。

06号建物の1.4~1.6m西に位置した、梁行1間(2.26~2.30m)・桁行2間(3.33~3.35m)の南北方向の身舎に、西面に扉が付く。柱穴の規模は、直径20~36cm・深さ17~44cmを測る。主軸方位は、N 2° Wである。

調査区の中央やや北側に位置した、梁行2間(3.60m)・桁行3間(5.80m)の東西方向の建物である。柱穴の規模は、直径16~26cm・深さ28~50cmを測る。主軸方位は、N 85° Wである。

08号建物の南、03号建物に重複した、梁行2間(4.30~4.40m)・桁行3間(6.40~6.58m)の東西方向の建物である。柱穴の規模は、直径22~33cm・深さ36~50cmを測る。主軸方位は、東西である。

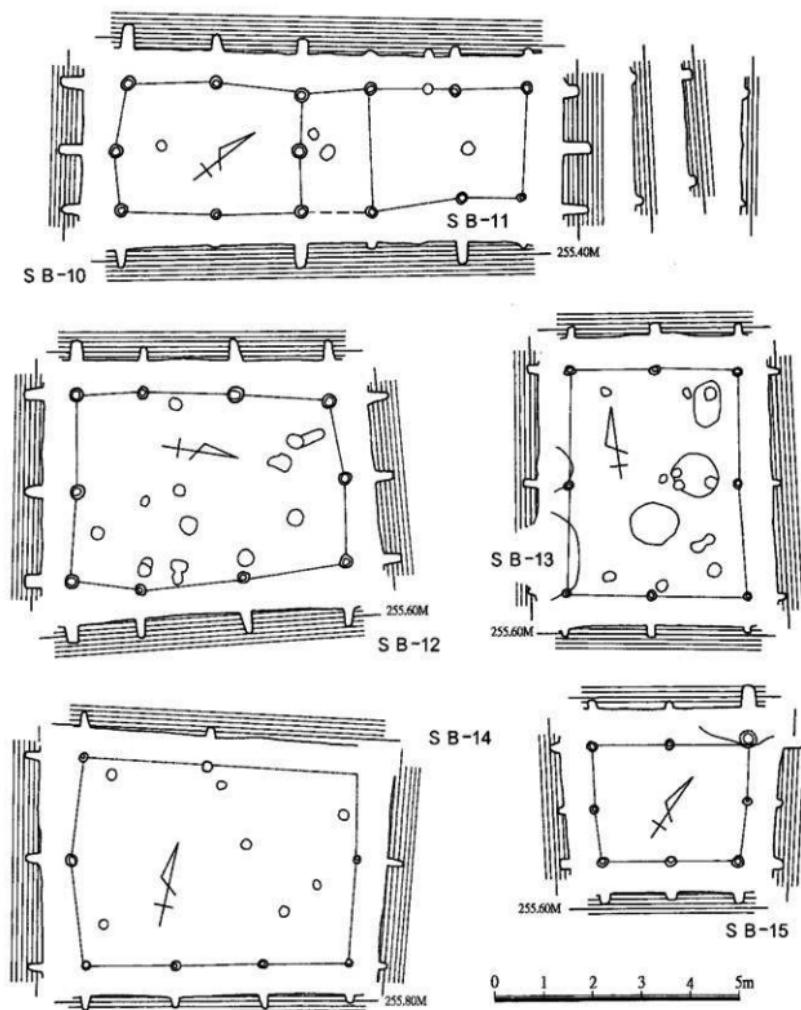
第181図 SB-10~15 造構実測図

調査区の西寄りに位置した、梁行2間(2.40~2.60m)・桁行3間(3.55~3.70m)の建物である。柱穴の規模は、直径20~31cm・深さ3~50cmを測る。主軸方位は、N 38° Eである。

10号建物の北東1.4mに位置した、梁行1間(2.24~2.56m)・桁行2間(3.08~3.20m)の建物であるが、10号と繋がっていた可能性もある。柱穴の規模は、直径13~26cm・深さ10~46cmを測る。主軸方位は、N 38° Eである。

05号建物の北東部に重複した、梁行2間(3.26~3.83m)・桁行3間(5.16~5.60m)の南北方向の建物である。柱穴の規模は、直径21~36cm・深さ30~45cmを測る。主軸方位は、N 7° Eである。

08号建物の東側に重複した、梁行2間(3.40~3.68m)・桁行2間(4.55~4.58m)の南北方向の建物である。柱穴の規模は、直径14~23cm・深さ16~30cmを測る。主軸方位は、N 8° Eである。

調査区の東端、02号建物に重複した、梁行2間(3.88~4.29m)・桁行3間(5.36~5.60m)の東西方向の建物である。柱穴の規模は、直径14~23cm・深さ17~32cmを測る。主軸方位は、N 77° Eである。

14号建物の北、01号建物の東梁と重複した、梁行2間(2.34~2.42m)・桁行2間(2.76~3.20m)の建物である。柱穴の規模は、直径16~33cm・深さ13~44cmを測る。主軸方位は、N 56° Eである。

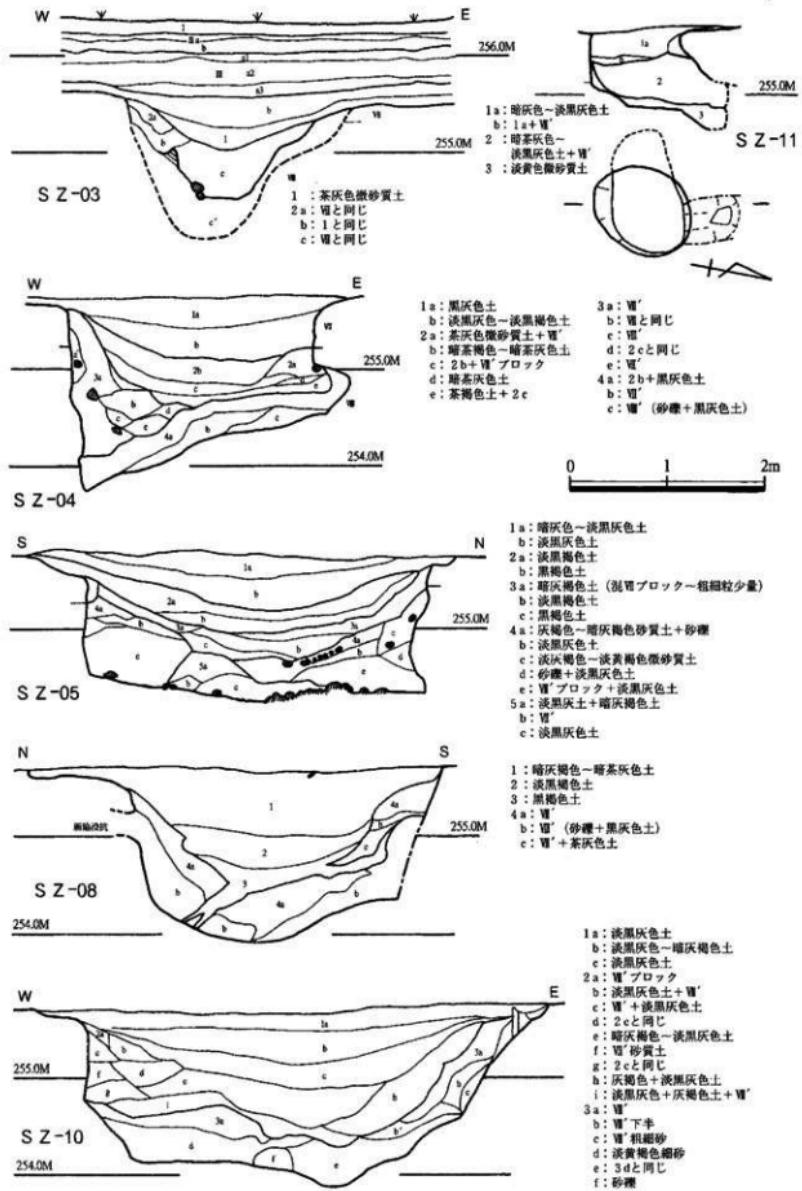
第184図 自然陥没坑 断面層序図

中央北縁に位置した、長径3.3m・短径2.5m程の楕円形を呈し、最深部は1.45mを測る。土層の状況から、古代以前の陥没と推定される。覆土上層から、甕の底部片1点(927)が出土している。

08号建物の南西部に位置した、長径2.8m・短径2.2mの楕円形を呈し、深さは1.2~1.9mを測る。東壁下部は抉れており、底面は傾斜している。覆土上層から、坏片1点(929)が出土している。

04号の西に隣接した、直径3.6m前後の略円形を呈し、深さは1.3~1.5mを測る。底面は中心付近が若干凹む程度で、凹凸も少ない。

調査区のやや西寄りに位置した、長径4.1m・短径3.2mの楕円形を呈し、北西部に突出部のあるプランである。深さは1.7~2.2mを測る。埋没過程から、弥生~古墳時代の陥没坑と推定される。北壁上部には、新たに(現代の)陥没坑が形成されようとしている。

09号の南に位置した、長径5.4m・短径3.6mの不整楕円形を呈し、深さは1.54~1.88mを測る。

10号の南西1mに位置し、長径1.08m・短径0.86mの楕円形を呈し、1段目の深さは80cm前後である。北壁は抉れ、2段目が下降して行くが、深さは未確認である。

これら自然陥没坑の殆どは、弥生～古墳時代の形成と推定される。

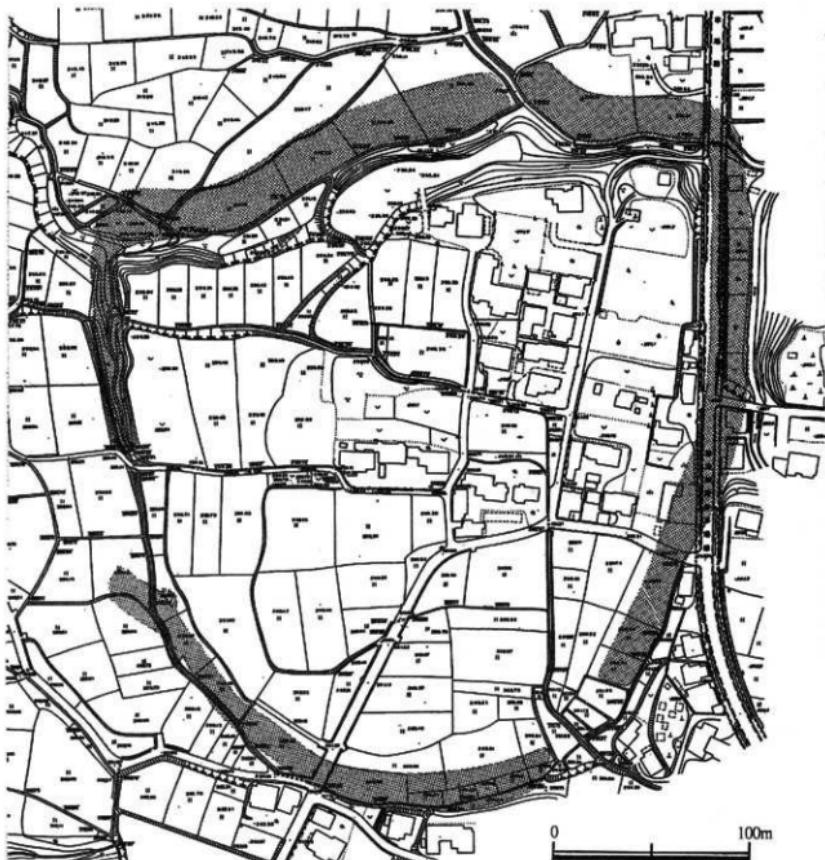
第202図 田之上城跡 外堀推定図

13世紀後半頃、田之上城として郭が形成され始め（I期）、直径300m前後の外堀も掘削されたようである（第202図）。氾濫原の外堀は幅25m前後の広いものであるが、段丘上は幅10mも無い位であり、南側は1段（2~3m）高くなっているために攻撃を受けやすい立地になっている。陸橋も幅が広く、防御面が劣る山城である。北西部と北東部の構造は不明瞭で、今後の課題である。
