西都市埋蔵文化財発掘調査報告書第51集

都於郡城跡発掘調査概要報告書VI

都於郡城跡

宮崎県西都市教育委員会

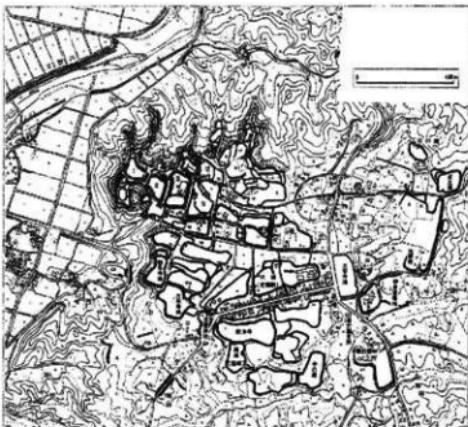
Fig.1 都於郡城跡張り図 宮崎県中近世城跡跡緊急分布調査報告書より転載(八巻孝夫原図作成)

都於郡城跡の主体部は、「本丸跡」・「二ノ丸跡」・「三ノ丸跡」・「西ノ城跡」・「奥ノ城跡」の5つの曲輪からなっており、通常は「五城郭」と称しているが、遠くから見た様が舟が浮いているよう見えることから別名「浮舟城」とも呼ばれている。その範囲は、南北約260m・東西約400mにも及んでいる。また、主要曲輪の外側周辺には、「東ノ城」「向ノ城」「南ノ城」「日隱城」などの出城跡や大用寺・岳惣寺・一乘院などの寺院跡が分布している。

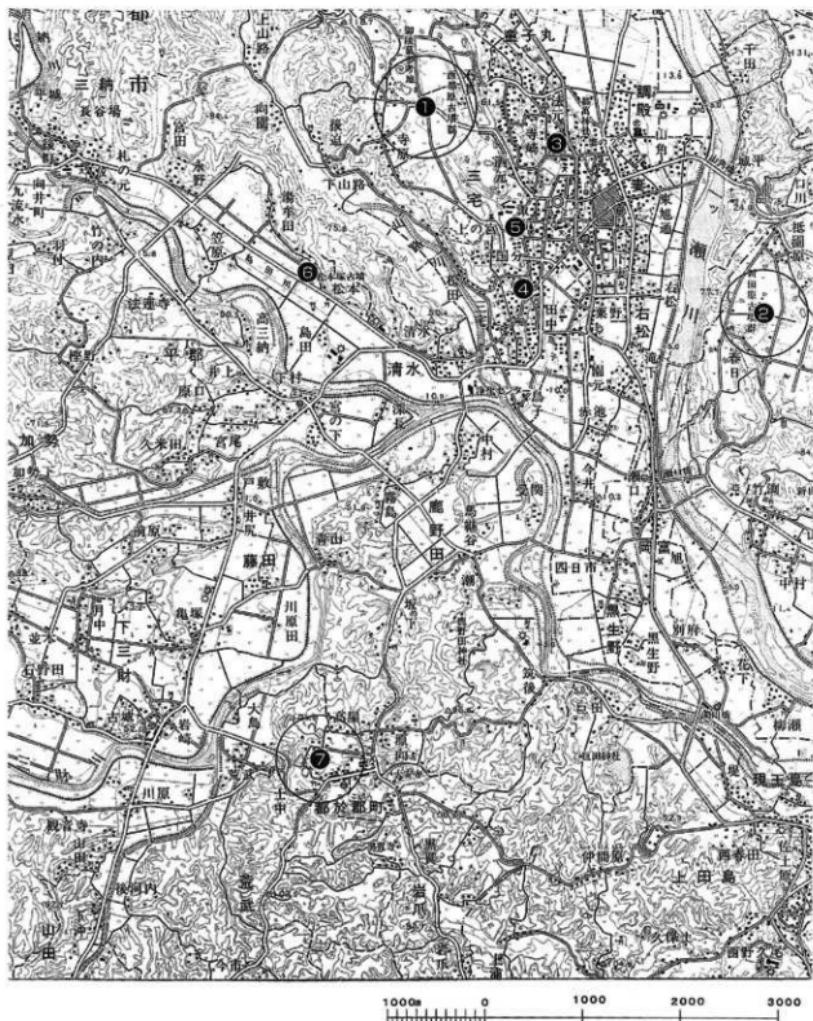
Fig.2 都於郡城跡周辺位置図 (1/50,000)

1. 特別史跡・西都原古墳群    2. 新田原古墳群  
 3. 寺崎遺跡（日向国衙跡）    4. 日向國分寺跡    5. 日向國分尼寺跡  
 6. 松本塚古墳    7. 都於郡城跡

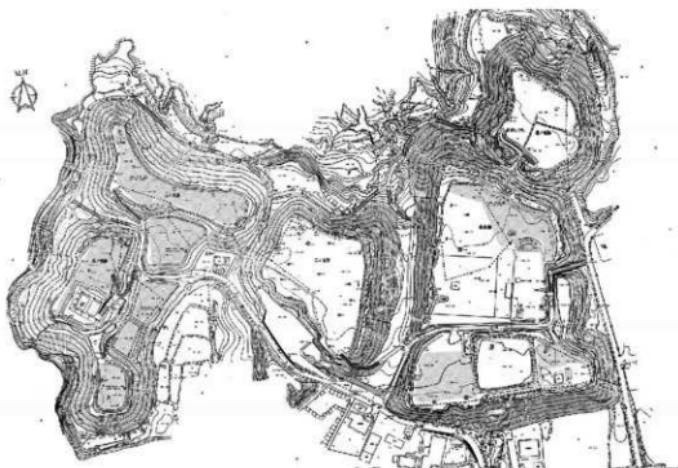
Fig. 3 都於郡城跡(五城郭)現況及び調査対象区(1/3,000)

調査区については、曲輪平面の排水工事が行われる予定路線（本丸跡・三ノ丸跡・西ノ城跡及び周囲の腰曲輪等）及び周辺に $2 \times 2$ mのトレンチを中心に設定し、遺構・遺物の遺存状況等の把握を行った。また、このトレンチによって確認された遺構面までの深さが極端に浅い箇所等については、さらに周辺の状況を把握するために $1 \times 1$ mのサブトレンチを設定して調査を行った。なお、ニノ丸跡も排水工事が予定されていたが、ニノ丸跡についてはこれまで確認調査を進めてきており、そのデータと工事内容とを照らし合わせ判断することにしたため、今回改めて調査は行わなかった。

トレンチは、本丸跡に11箇所、三ノ丸跡及び南側腰曲輪に19箇所、西ノ城跡及び南・東側腰曲輪に16箇所の総計46箇所に設定して行った。

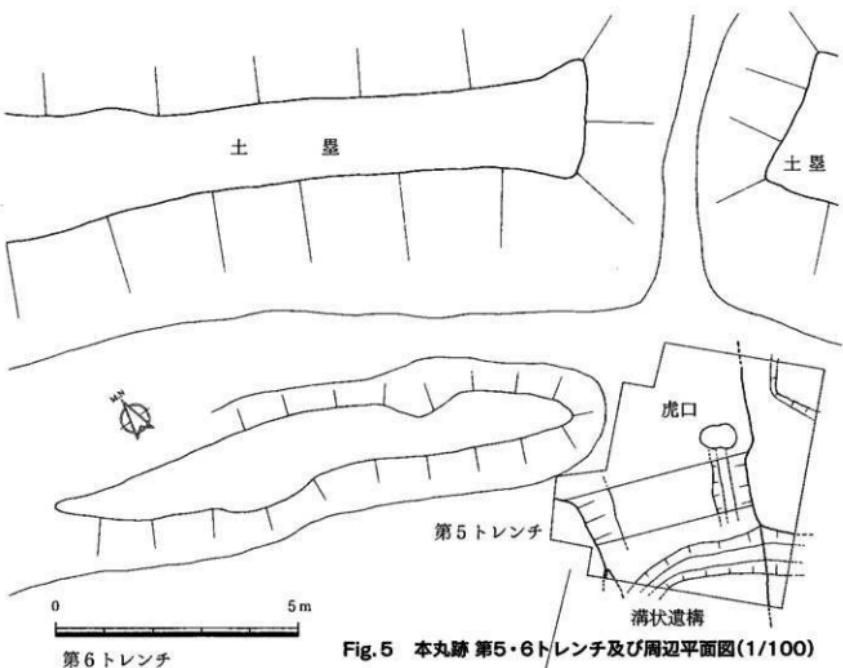
Fig. 5 本丸跡 第5・6トレンチ及び周辺平面図(1/100)

調査の結果、虎口(第5トレンチ)と推定される遺構をはじめ土壙墓(第6トレンチ)・溝状遺構(第1・4・5トレンチ)・柱穴(第2トレンチ)等を検出した。この中で、虎口と推定される遺構については、調査によって掘削したところが極小であるため明確には判断できないが、この遺構が伸びている方向、規模、形状、検出状況等を考慮すると虎口である可能性が極めて高い。現在、本丸跡から奥ノ城跡に行くために土塁が切れている部分があるが、虎口はそれに向って伸びている。規模は検出面での幅3.90mで、深さ1.58mを測る。底部には東側のみ排水溝と思われる側溝が掘り込まれている。側壁の東側はオーバーハングしており、西側は傾斜角62度である。土壙墓は、第6トレンチから検出したもので、長さ2.15m・幅0.80m、検出面からの深さ2.40mを測る。共伴遺物として土師器・古銭等が出土している。土師器は壊がほとんどであるが、土壙墓内の上位から中位にかけて出土したもので、埋める際流入したものと思われる。古銭は文字の判断がつかないほど腐食している。時期的には、下位からほとんど遺物が出土しておらず、判断が難しいが、近世以降のものと推定される。溝状遺構は第1・4・5トレンチで検出しているが、特に、第5トレンチのものは虎口と推定される遺構の上に掘り込まれたもので、後世のものと思われる。

調査の結果、本丸跡の北側では虎口と推定される遺構や土壙墓、また、各曲輪のトレンチでは柱穴等を検出することができた。中でも、虎口と推定される遺構の検出は極めて重要な発見である。現在、本丸跡から奥ノ城跡へと行くために土塁が切れて通路状になっているが、それに向かって第5トレンチの遺構は延びている。もしこの遺構が虎口であれば、その登り口付近はかなり深く、幅広くなっているものと思われる。いずれにしても、奥ノ城跡への行くために土塁を掘削して通路にしているだけと思っていたところが、昔時は虎口として使用され、それが使用されなくなった時点で埋め立てられ現況になったものであることが判明した。

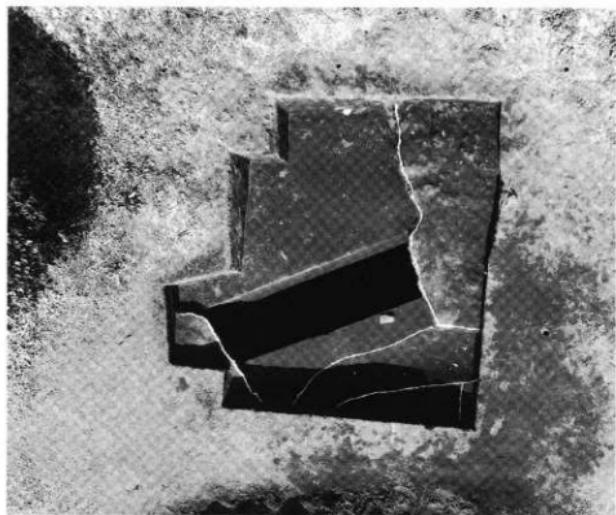
3. 虎口検出状況(本丸跡 第5トレンチ)

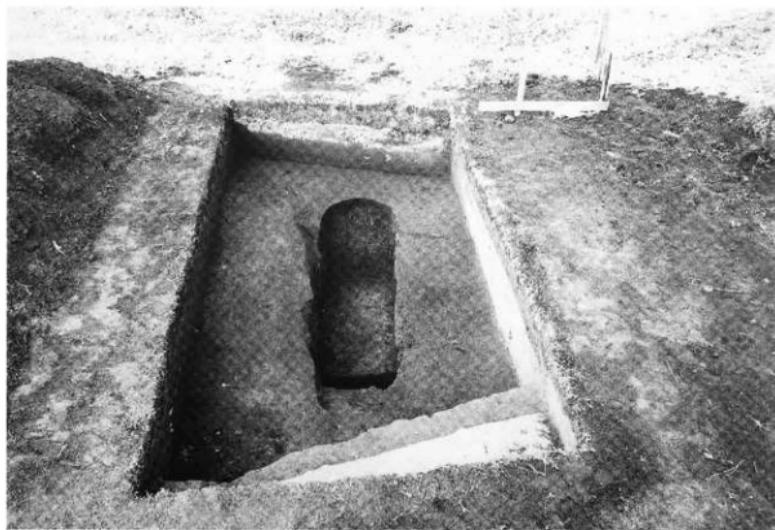
4. 土壙墓検出状況(本丸跡 第6トレンチ)

その他、土壙墓とはっきり断定できる遺構を検出できたことも初めてである。これまで、昭和64年度の調査を含めて、かなり深い円形及び長方形状の土坑が検出されているが、使用目的をはっきりと特定できていないものが多い。これがすべて土壙墓であるとは言えないが、判断資料になるのではないかと思われる。

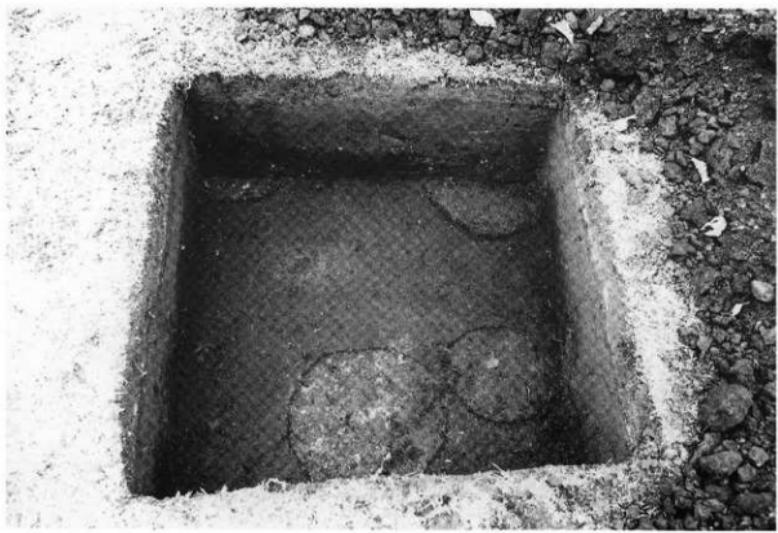
8. 造構検出状況(三ノ丸跡 第11トレンチ)

三ノ丸跡に14箇所、南側腰曲輪に5箇所の計19箇所に設定して行った。調査の結果、三ノ丸跡第8・10・11、南側腰曲輪第3トレンチで柱穴等を検出した。いずれも、円形で、径0.3~1.0mを測る。各トレンチの現地表面からの深さ0.20~2.20m以上を測る。この中で、2.20m以上を測るのは第2トレンチで、この周辺のみ深くなっている。なお、この第2トレンチは現在三ノ丸跡への出入り口となっているところの近くである。
