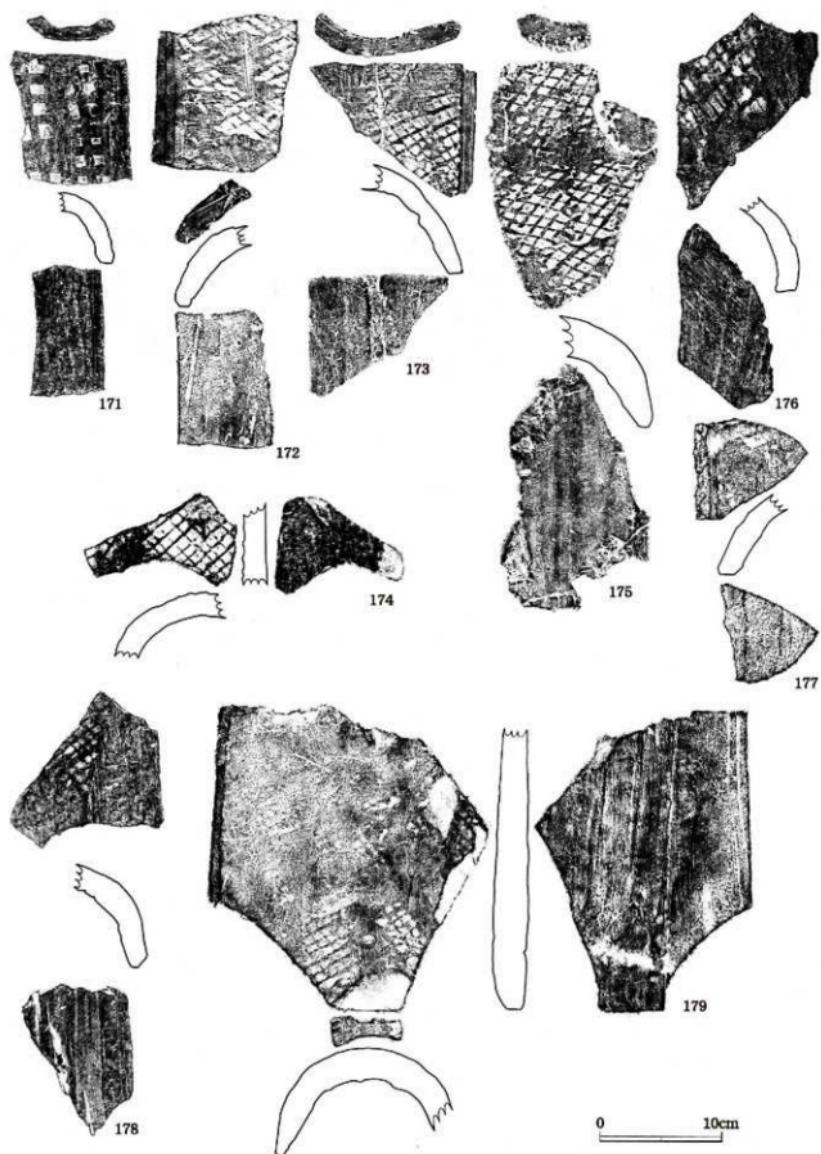
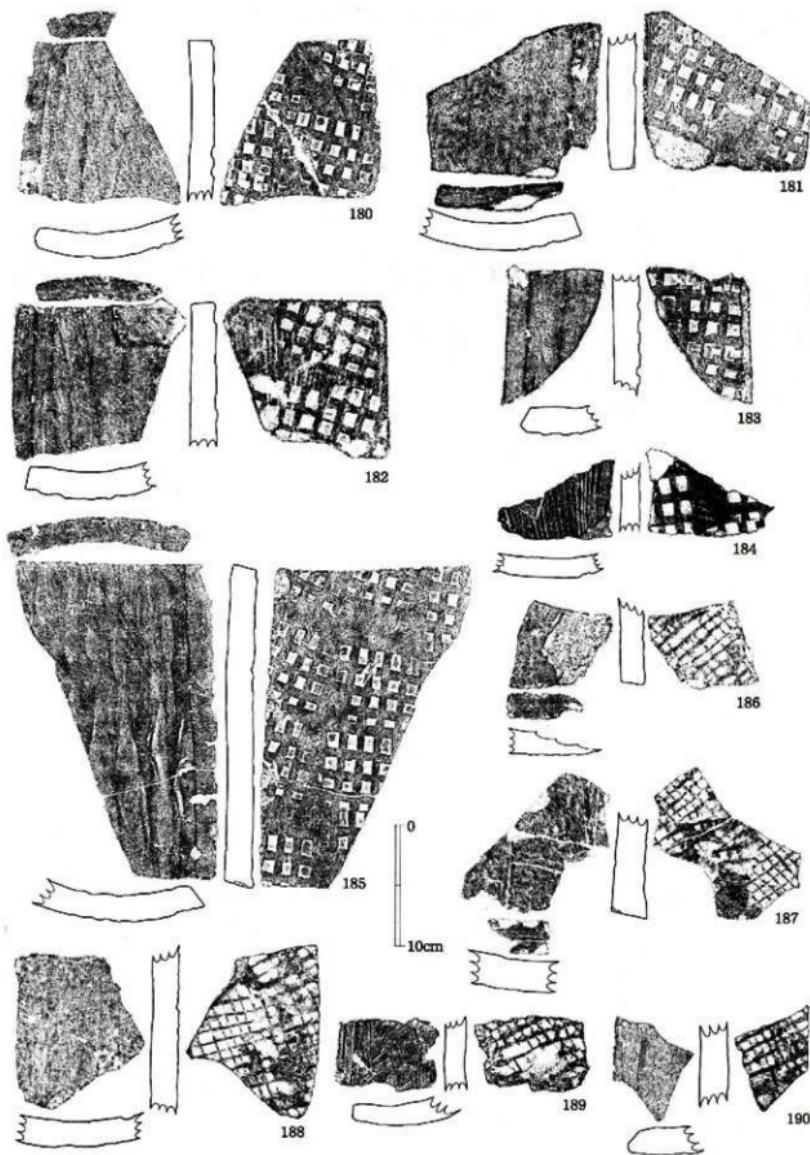
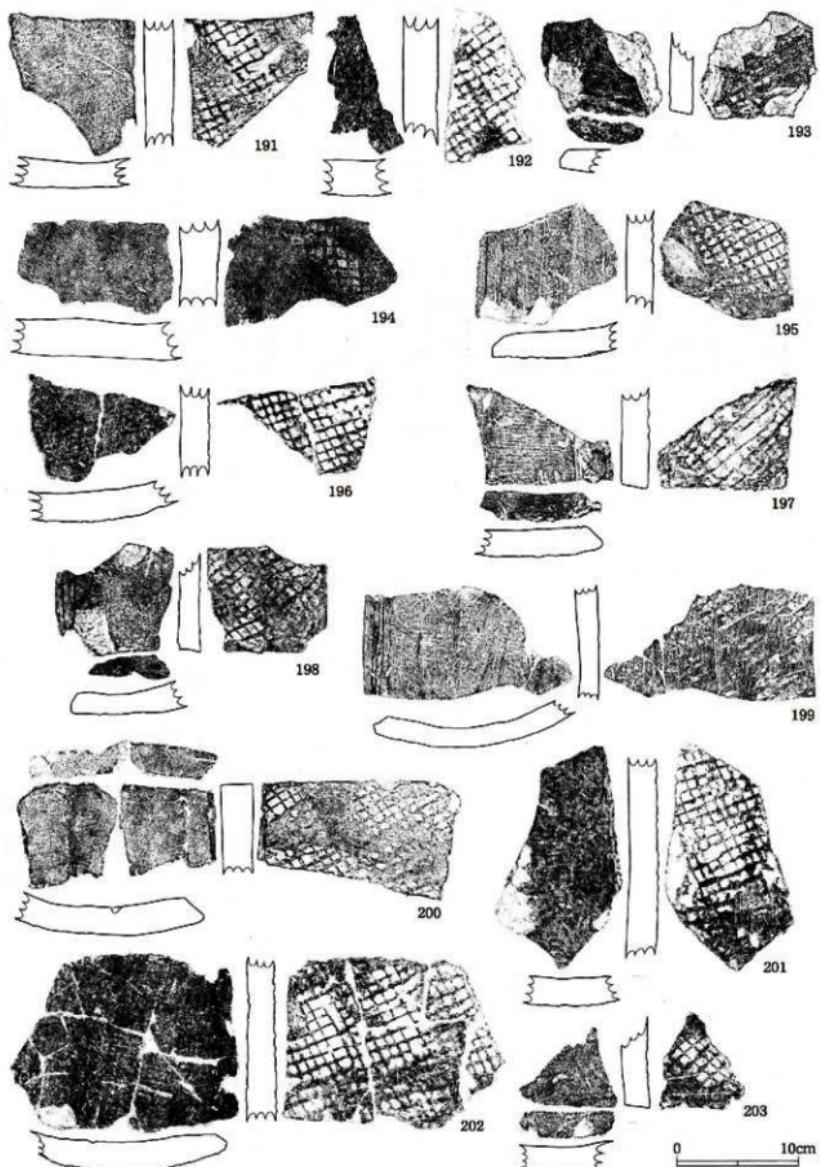
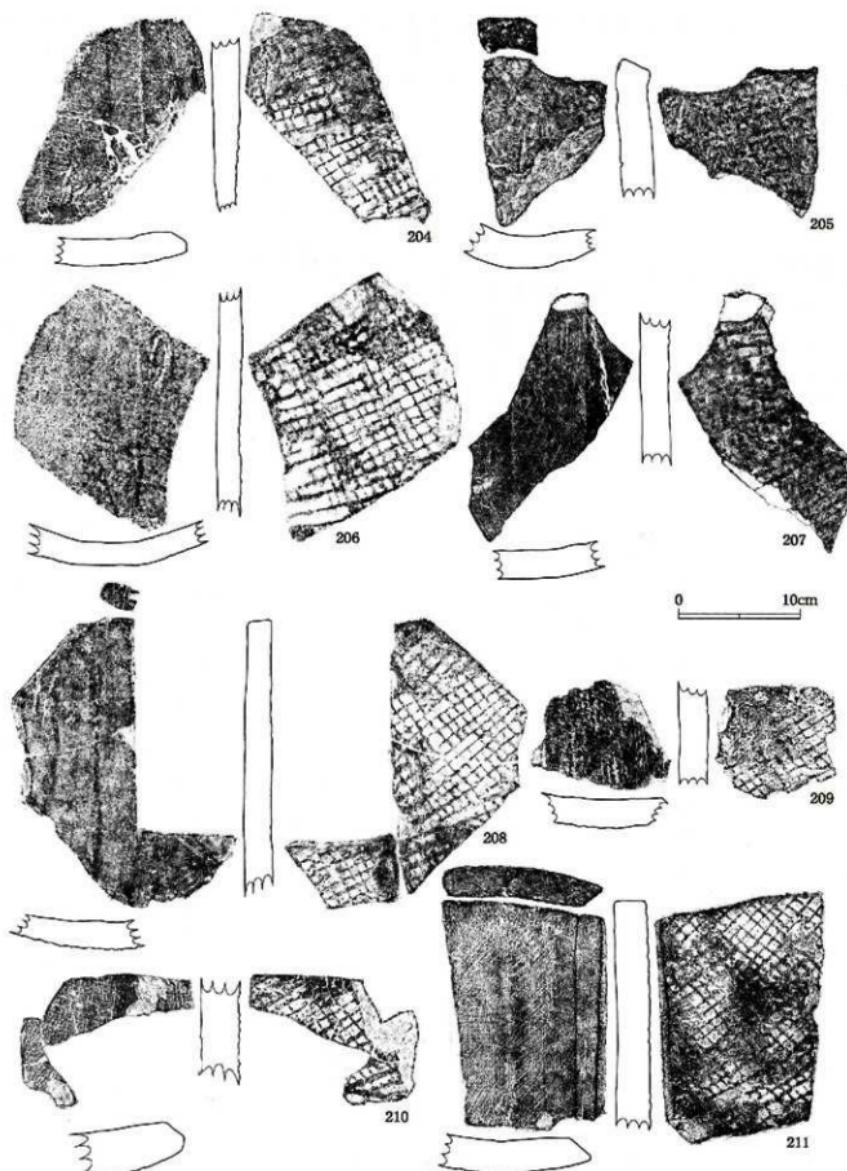
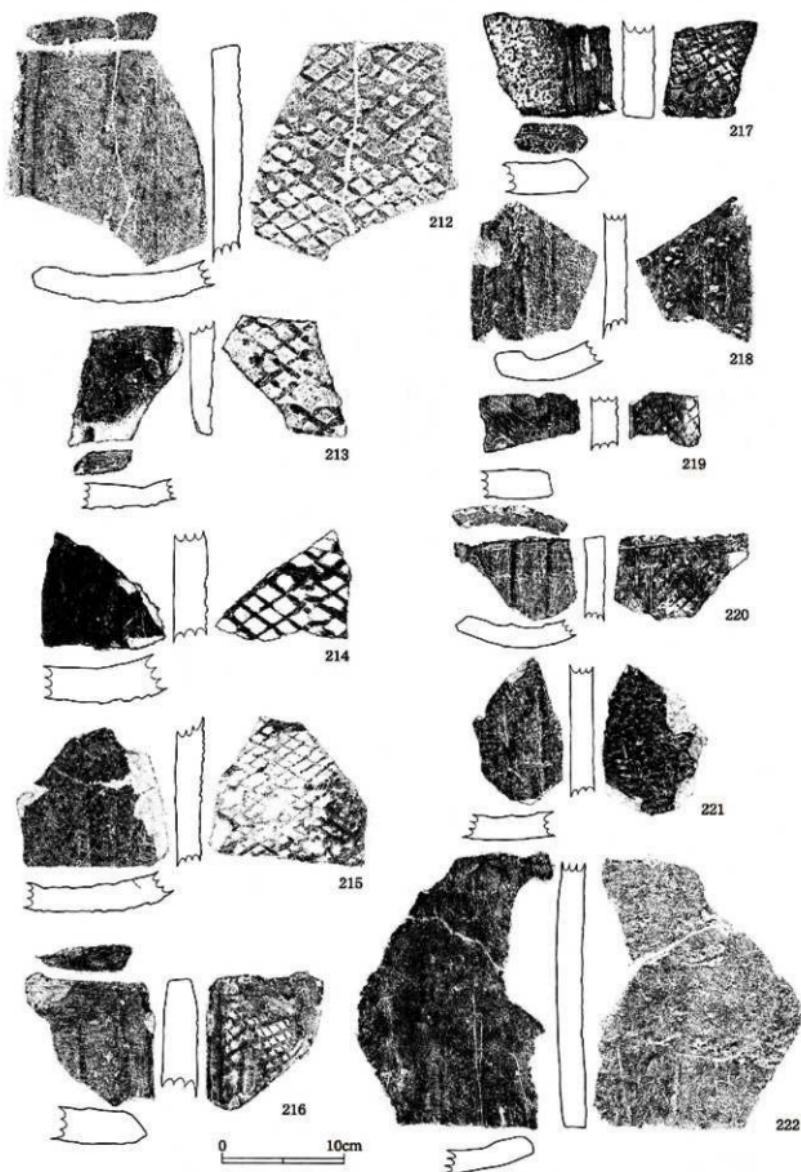
第30図から第34図は柱堀方出土遺物である。171から179は丸瓦片である。いずれも破片資料で全体形を知れない。凸面にタタキ痕跡が、凹面には布目痕跡と板状模骨痕跡が認められる。側縁は、タテケズリによって丁寧に整形されている。180から222は平瓦片である。全体形を知れるものはない。凸面にはタタキ目痕が、凹面には布目と模骨痕跡が認められる。

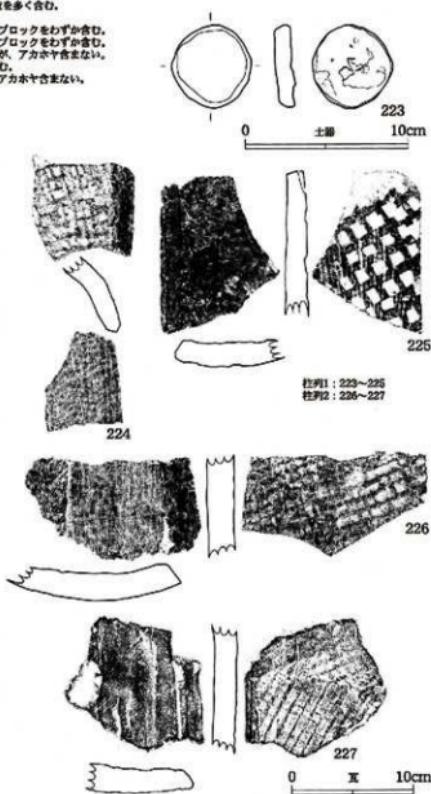
第35図 柱列1・2、同出土遺物

遺構 堀立柱建物1の西側で検出された。3つの柱堀方からなっていて、堀立柱建物の可能性もあるが、現状で1列の柱堀方列である。堀方の形状は円形で直径が65cm、検出面からの深さは25~43cm各柱間間隔は約165cmである。中央の柱堀方は、柱を回転させて抜取ったような痕

跡が認められる。本遺構は、堀立柱建物1の梁行と直交しており、堀立柱建物1の西辺に取り付くようにも見えるが判然としない。

遺物 223 は不明土製品である。土師器坏底部を円形に打ち欠いたもので、直径約4.5cmである。224は丸瓦である。凸面に格子目タタキが施されている。凹面には布目痕が認められる。側縁はタテケズリによって丁寧に整形されている。225は平瓦である。凸面には格子目タタキが、凹面には布目痕が認められる。側縁部はタテケズリにより丁寧に整形されている。

遺構 調査区中央付近で検出された。4つの柱壠方からなっていて、身舎を形成するために対になる柱壠方列は認められない。壠あるいは柵列かと思われるが、上部構造が不明なためいずれであるかの判断はできない。柱壠方の形状は円形で、直径が30~50cm、検出面からの深さは14~30cm

で各柱間間隔は約 1.6~1.9mである。いずれの柱壇方にも柱痕跡や抜取り痕跡は認められない。

遺物 226、227 は平瓦である。いずれも凸面には格子目タタキが、凹面には布痕跡が認められる。側縁部はタテケズリによって整形される。226 は 1 回のタテケズリで端面処理をおこなっているが、227 は 2 回のタテケズリで端面処理をおこなっている。

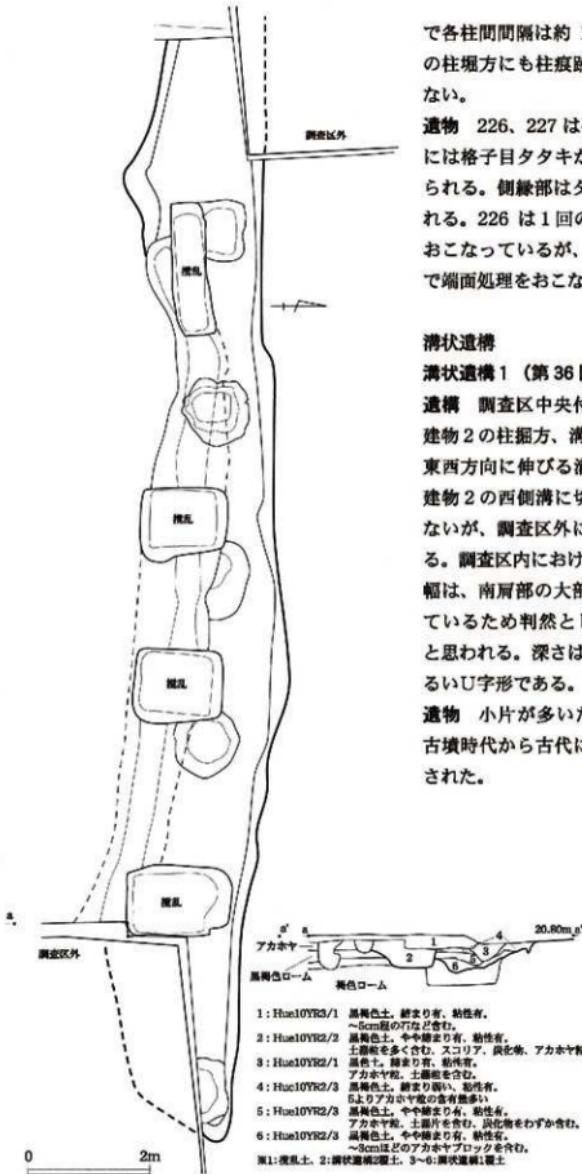
第36図 滑状構造 1

遺構 調査区中央付近で検出された。掘立柱建物 2 の柱掘方、溝状遺構 2 に切られている。東西方向に伸びる溝状遺構で、西端は掘立柱建物 2 の西側溝に切られているため判然としないが、調査区外に延びているものと思われる。調査区内における検出長は約 18m である。幅は、南肩部の大部分を溝状遺構 2 に切られているため判然としないが、1.8~1.9m 程度と思われる。深さは約 0.5m で、断面形態はゆるい U 字形である。

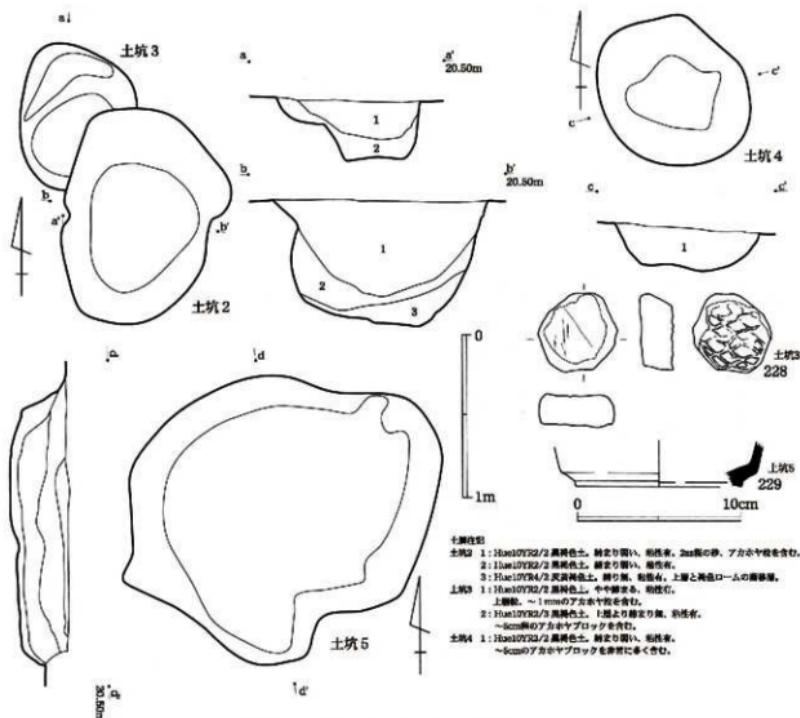
第37図 土坑2・3・4・5、同出土遺物

遺構 調査区東側で検出された。南北に長い不整楕円形の土坑である。長さ 130 cm、幅 90 cm、深さ 76 cm である。底面はほぼ平坦で、壁面はまっすぐに立ち上がり、断面形態はU字形である。

遺構 調査区東側で検出された。土坑南東部分は土坑2に削平されている。概ね円形の土坑で、直径は約 90 cm、深さ 37 cm である。土坑北側がテラス状になっている。底面はほぼ平坦で壁面はまっすぐに立ち上がっており、断面の形態はU字形である。

遺物 228 は不明土製品である。古代瓦片を円形に打ち欠いて作られており、格子目タタキ、布目痕跡が認められる。用途は不明である。

遺構 調査区東側で検出された。概ね円形の土坑で、直径は約100cm、深さ26cmである。底面は丸みがあり、壁面への傾斜変換も緩やかで、断面形態は楕形である。

遺構 調査区南東隅で検出された。不整形の土坑で、長さ193cm、幅178cm、深さ37cmである。底面から壁面にかけての傾斜変換は緩やかで断面形態は楕形である。

遺物 229は須恵器の高台付壺である。底部付近の破片で低く、四角形の高台が取り付けられている。小片のため、全体形が知れないが台形状の壺部形状であると思われる。形態から8世紀前葉に位置づけられる。

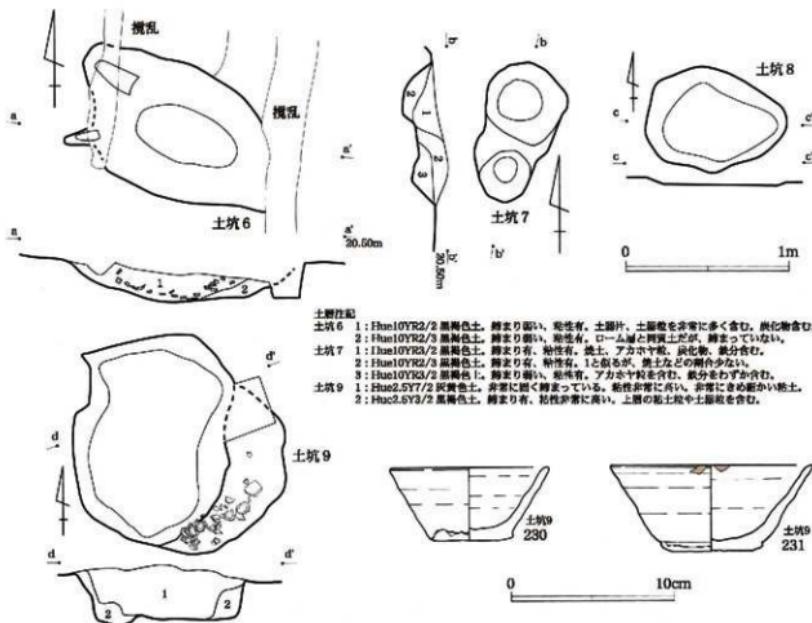
第38図 土坑6・7・8・9、同出土遺物

遺構 調査区中央付近で検出された。梢円形の土坑で、西端に2箇所突出している部分がある。

長さ 141 cm、幅 82 cm、深さ 26 cm である。底面から壁面にかけての傾斜変換は非常に緩やかで、断面形態は楕円形である。下記のような遺物出土状況から、土師器片廻棄用の土坑と思われる。

遺物 土坑底面形状に沿うように多量の土師器片が出土した。器形が分かることは存在しないが、壺が大部分を占めている。

遺構 調査区中央付近で検出した。南北にやや長い不整椭円形の土坑で、底面から側壁へは急に立ち上がり、断面は逆台形状である。長さ 130 cm、幅 100 cm、深さ 40 cm である。土坑には非常に良質の白色粘土が充填されていた(図版 10)。したがって、本土坑はこの白色粘土を貯蔵する目的で掘削されたものと考えられる。土坑東側にはテラス状になっている部分があり、当該部分から土師器の壺が多く検出された。粘土貯蔵穴という本遺構の性格と合わせて注目できる。

遺物 上述のように土坑東側のテラス部分から土師器が多く検出された。230、231 は土師器壺である。壺部形状はやや丸みを帯びており、体部は外方へ直線的に立ち上がっている。円盤高台状の底部で、粘土のたまりが見られる。9世紀後半に位置づけられよう。

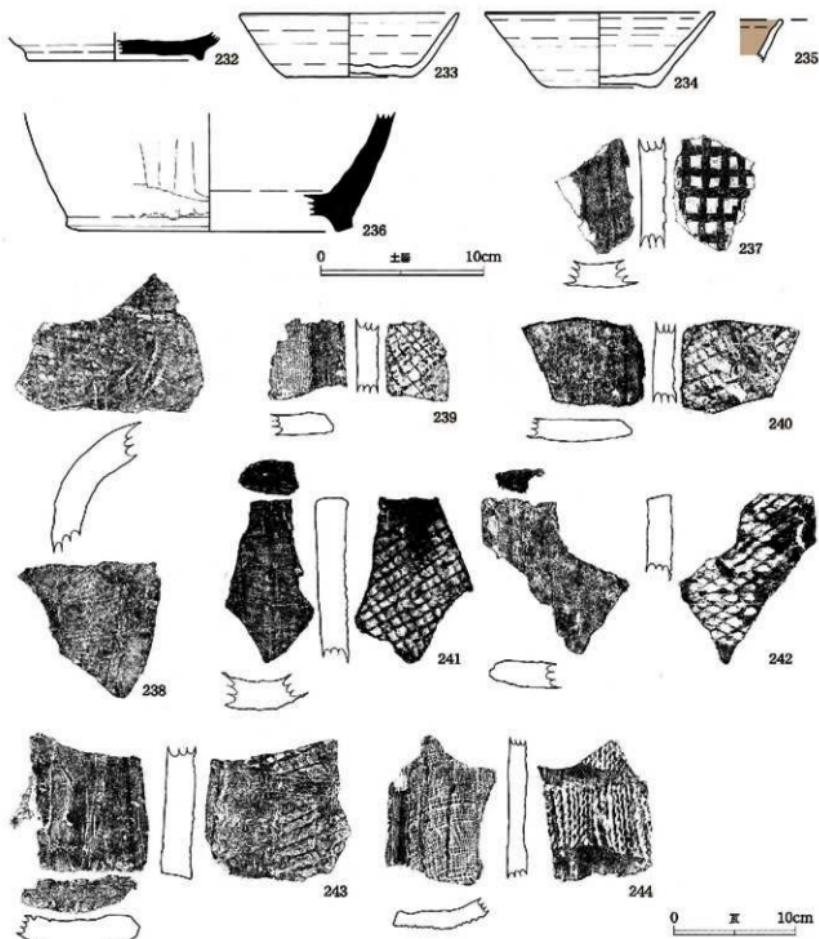
第39図 ピット出土遺物

232 は須恵器の高台付壺の底部片である。四角形で低い高台が取り付けられている。8世紀前半に位置づけられる。233、234 は土師器壺である。底部内面が平坦で、体部は外方へ向かって直線的に立ち上がっている。235 は内面黒色土器である。口縁端部がわずかにつまみだされて外反している。回転ナデ調整が施されており、内面は横方向に緻密なミガキが施されている。小片で判然としないが、口縁部形態から9世紀後半のものと思われる。236 は須恵器壺である。底部付近の破片で全体形を知れない。外へ開く四角形の高台が取り付けられている。高台と体部の接合部には、接合のために粘土を玉状に丸めたものが押し込むように貼り付けられている。胎土や製作技法から佐土原町下村窯跡産と思われる。形態から、9世紀前葉に位置づけられる。238 は

丸瓦片である。風化のため不明瞭ではあるが凸面に格子目タタキが認められる。凹面には布目痕跡が認められる。237、239～244は平瓦片である。瓦凹面には、タタキ目が認められ、正方形、菱形の格子目タタキ、瓦側縁に対して平行方向で目の粗い縄目タタキがある。凹面には、それぞれ布目痕跡が認められる。側縁部はいずれも丁寧にタテケズリが施されており、分割破面を観察できるものは存在しない。

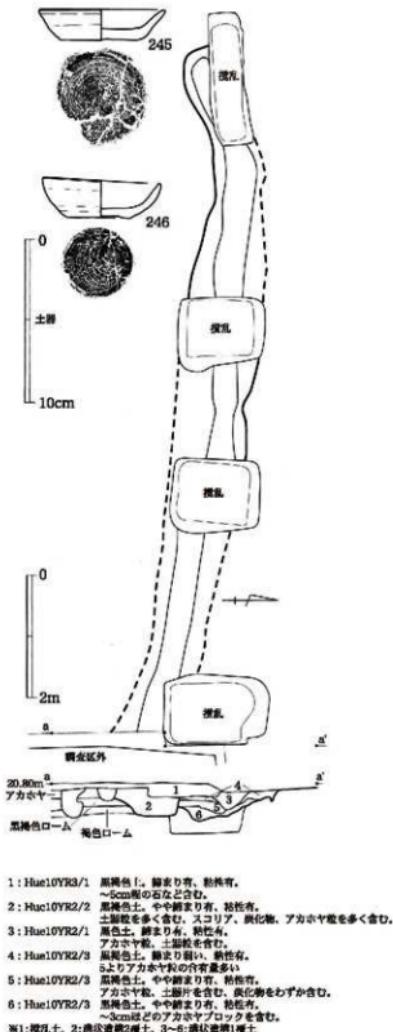
第40図 溝状遺構2、同出土遺物

遺構 掘立柱建物2、溝状遺構1と切り合って検出された。東西方向に伸びる溝状遺構で溝状遺構1と軸方向がほぼ重なっている。溝の東端部は調査区外にまで及んでいるため全体の長さはわからない。調査区内での計測値は、長さ11.3m、幅約1.2m、深さ約0.5m、断面の形態はおむねU字形である。遺物 245、246は土師器皿である。糸切底の皿で、底面に糸切痕跡が明瞭に残っている。両者とも内面の一部に煤が付着していることから、灯明皿として使用されていたと考えられる。

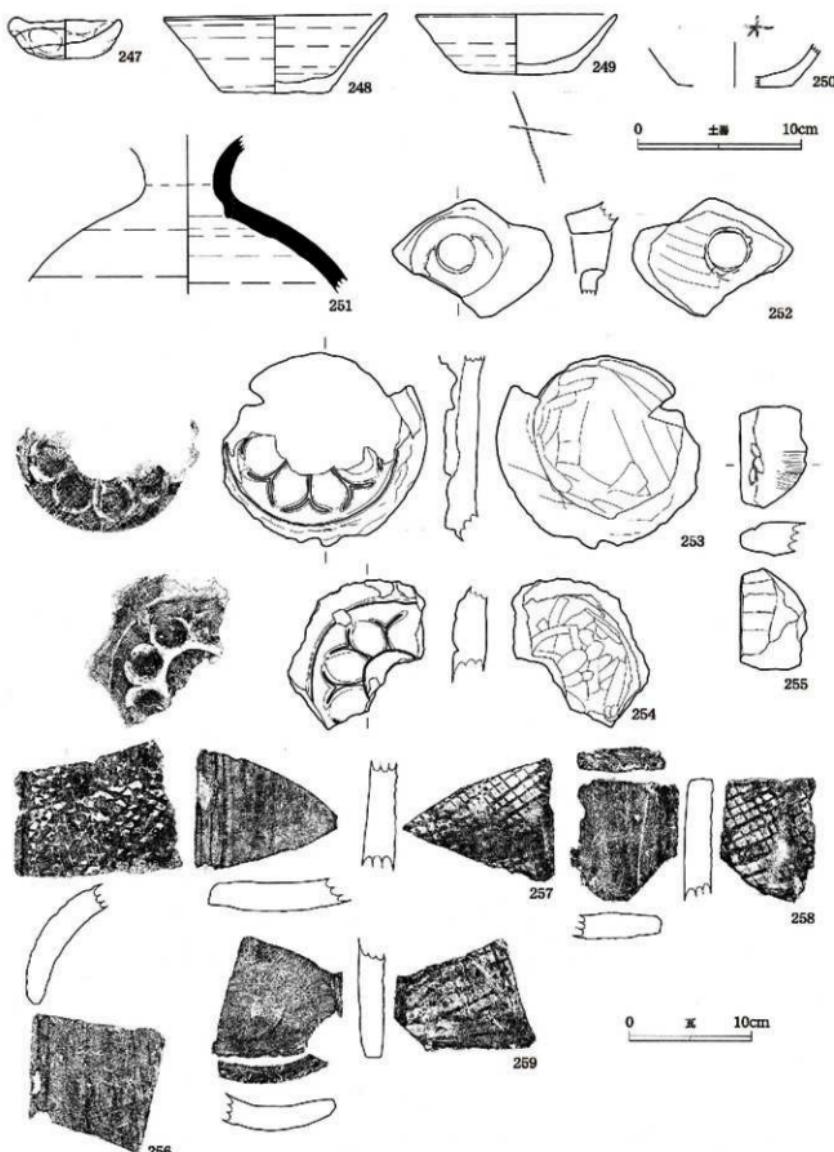
第41図 遺構外出土遺物

調査中、遺構外から多くの遺物が出土、あるいは表探された。これらの中で主要なものについて図示する。247は土師器の小皿である。整形がかなり粗雑で、粘土を輪積みにして手捏ねで成形した痕跡が明瞭に観察できる。248から250は土師器の壊である。248、249は底部と体部の接合部分の形状や体部から口縁部にかけてわずかに外反している特徴から、9世紀前半に位置づけられる。250は底部内面が丸底化しており、248、249にくらべて作りもやや粗雑である。底部外面にヘラ書きが認められる。9世紀後半から10世紀に位置づけられようか。

251は須恵器壺である。頸部付近の破片で、内外面ともに横ナデが施されている。胎土の特徴から佐土原町下村窯跡群と思われる。内面には頸部と肩部の接合痕跡が認められる。当該部分の形状が、下村編年4期の長胴壺の形態に類似することから9世紀中ごろに位置づけられる。252は不明土製品で

253～255は軒丸瓦片である。253、254は瓦当面の破片で、いずれも文様全体形を知ることはできないが、残存部分から素弁八葉蓮華文であると判断できる。両者とも、掘立柱建物2北側溝出土の軒丸瓦と同じく、瓦当面と裏面に直立線状になっていたものと思われるが、剥離、折損しており残存していない。253は瓦当面に范の木目痕跡と思われる筋状の圧痕が認められる。瓦当裏面は両者ともナデによる調整が施されている。掘立柱建物2北側溝出土軒丸瓦とこの両者は花弁形状やその配置の一致から同范関係にあるものと判断される。255は丸瓦が瓦當に接合される部分の破片であり、丸瓦先端部は楔状にカットされている。凸面は丁寧にハケで調整され、接合部付近にヘラ状工具の痕跡が認められる。256は丸瓦片である。凸面には格子目タタキが施され、凹面には布目痕跡が認められる。側縁は丁寧にタテケズリされている。257から259は平瓦片である。凸面には格子目タタキが施され、凹面には布目痕跡が認められる。側縁はタテケズリによって丁寧に調整されており、分割破面が残るものはない。

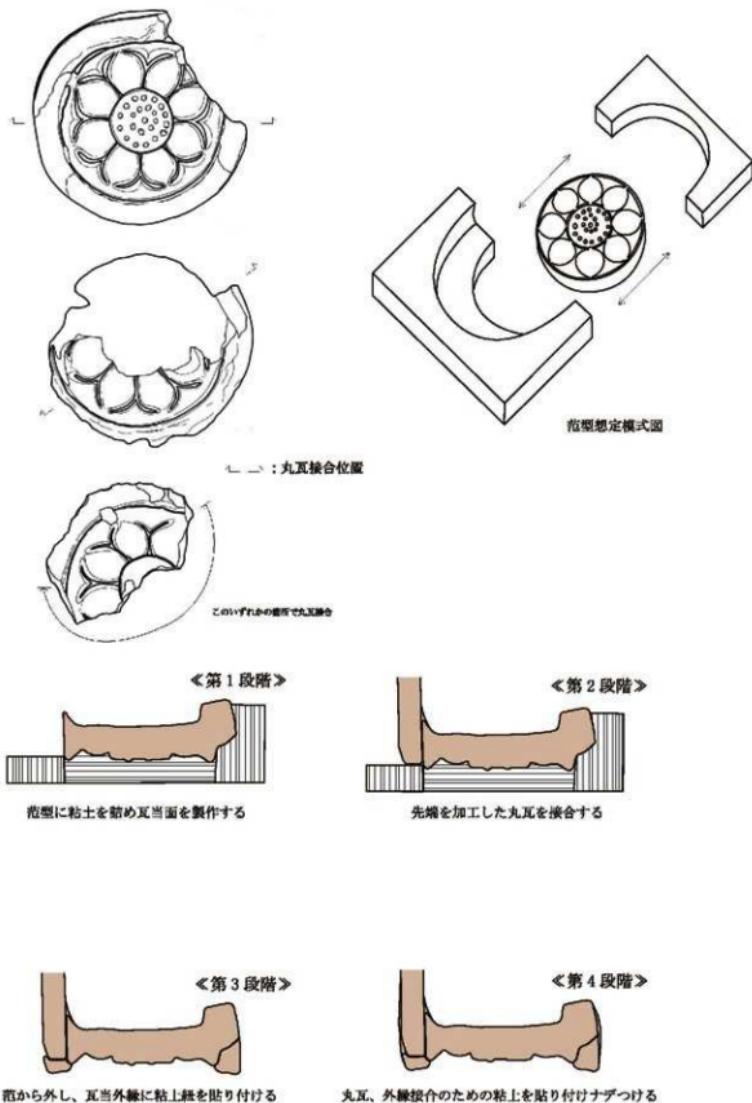
第42図 軒丸瓦製作工程模式図

これら3点の瓦当片とその他の軒丸瓦片の観察から、これらは接合式の軒丸瓦であると判断でき、以下のような製作工程が推測できる(第42図)。まず、瓦当製作のための范は3分割された型を組み合わせたものであると考えられる。これは各瓦当片で瓦当文様に対する丸瓦の接合位置が異なっていること、瓦当裏面の直立縁状部分が瓦当と一緒に形作られているということ、さらに組み合わせた型のわずかな隙間に入り込んだような粘土の痕跡が資料から観察できることから判断できる。そして、この組み合わせた型に粘土を詰めて瓦当面と瓦当裏面の直立縁が形作られる。その後、先端部が楔形に加工された丸瓦が接合される。それから軒丸瓦が范から取り外され、瓦当表面外縁に方形の粘土紐を貼り付けられ外縁を形作り、最後にこの接合部分および丸瓦の接合部分表裏面に薄く貼り付けた粘土をナデつけて接合が強化されるという製作工程である。また、瓦当裏面はハケ状の工具によって丁寧に調整され、平滑に整えられている。77の瓦当裏面には細い棒状の工具によって刻目が付けられているが、丸瓦接合位置などとの関係も見出せず、何を意図しているものか判然としない。

5点の軒丸瓦片はいずれも破片であり、全体形を知れないが、その概要について示す。3点の瓦当片はいずれも素糸八葉蓮華文をもつもので、円柱状の大きな中房と、ふくらみをもち先端部がやや尖った形状をもつ花弁が特徴的である。77を見ると、蓮子は中房中央の1つを中心としてその周りを2重にめぐるもので合計23個の蓮子がある。その他の2点については中房が遺存しておらず、判然としない。また、瓦当面外縁には突帶状の粘土紐が貼り付けられていて、直立縁状である。瓦当裏面外縁も突出しており、直立縁状になっている。この3点の瓦当片は、胎土や焼成にやや異なる部分があるが、花弁の形態的類似性やその配置の一一致から、同范関係にあると判断してよい。看取できる製作技法上の特徴も一致している。また、丸瓦の接合位置が、各瓦当片で異なっている点はこれら軒丸瓦の製作工程や製作に用いられた范の形状を検討する上で特に重要な要素であると言える。

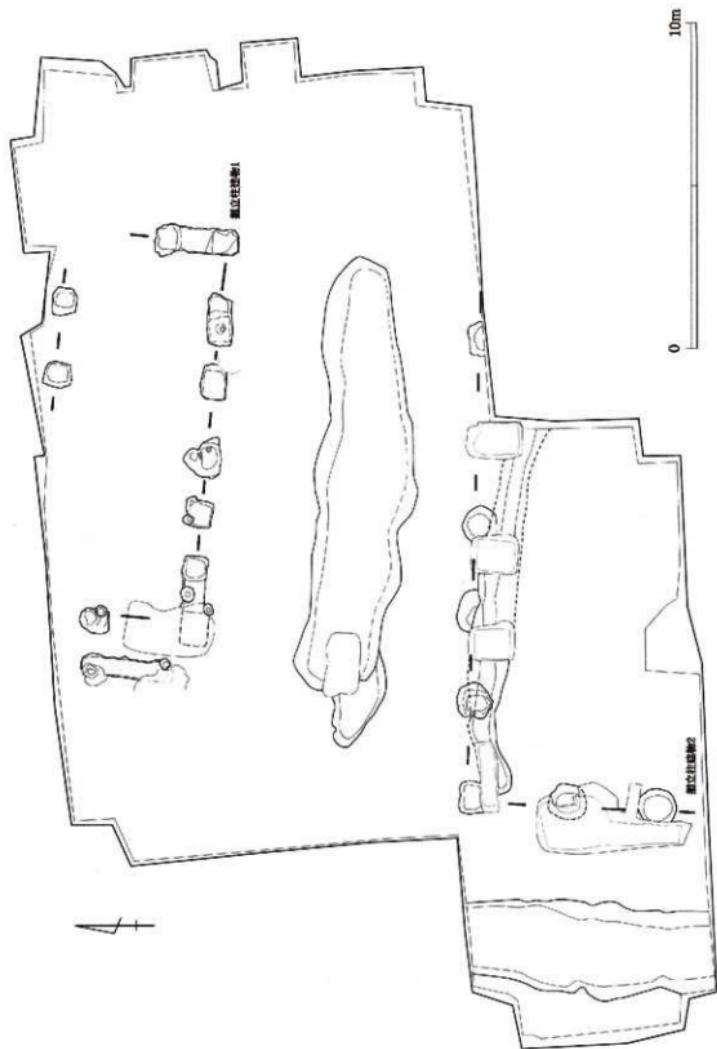
第43図 捩立柱建物1・2位置図

掘立柱建物1は、梁行3間、桁行6間の側柱建物である。東西に棟方向をとり、規模が東西12m、南北4.7mである。柱掘方4、5付近にやや乱れがあるものの、柱間隔は約1.8mと概ね整っている。長軸に直交する南北軸は北から約6度東に振っている。柱掘方は、壺掘り柱掘方で一部に布掘り柱掘方がある。基本的に方形ないし長方形で、壺掘り柱掘方の規模は0.8~1.6mである。確認できたいいくつかの柱痕跡から見て柱筋はかなりきれいに通っていたことが分かる。また、柱掘方の長辺もこの柱筋方向とほぼ平行になっている。庇や雨落ち溝といった付随施設は確認できなかった。

掘立柱建物2は、現状で梁行2間、桁行5間以上の側柱建物である。南半が調査区外、搅乱のため全体形を知れない。桁行は建物北側溝との関係から6間であったと推測できる。梁行は判然としない。東西に棟方向をとり、現状の規模が東西14.3m、南北5.9mである。柱間隔は約2.9mでほぼ整っている。長軸に直交する南北軸は北から約2度東に振っている。柱掘方は壺掘り柱掘方で、平面形態は円形である。掘方の規模は1.0~1.3mである。柱掘方の底面付近には、瓦が敷設されており、柱の沈下防止を目的としたものと思われる。この瓦の敷設位置から柱が据えられた位置を想定してみると、掘立柱建物1と同様に、柱筋のかなり通った建物であると判断できる。各柱掘方の底面レベル、敷設瓦の上面レベルを見ても、各柱掘方がほとんど同じである。また、本建物の北辺、西辺には雨落ち溝かと思われる溝が付随している。

この2棟の掘立柱建物は出土遺物から両者とも9世紀後半に位置づけられ、2棟の建物は、同時期に存在していたと考えることができる。棟方向をほぼそろえたこの建物配置や各建物の柱間、柱筋などから見れば、この2棟の建物の建築はかなり規格的におこなわれたことがわかる。規模の面を見ると、いずれも桁行が10mを超える大型の掘立柱建物で、平面積も掘立柱建物1が約57m²、掘立柱建物2が現状確認できる部分のみでも約85m²であり、かなり大型の部類にはいるものであるといえる。

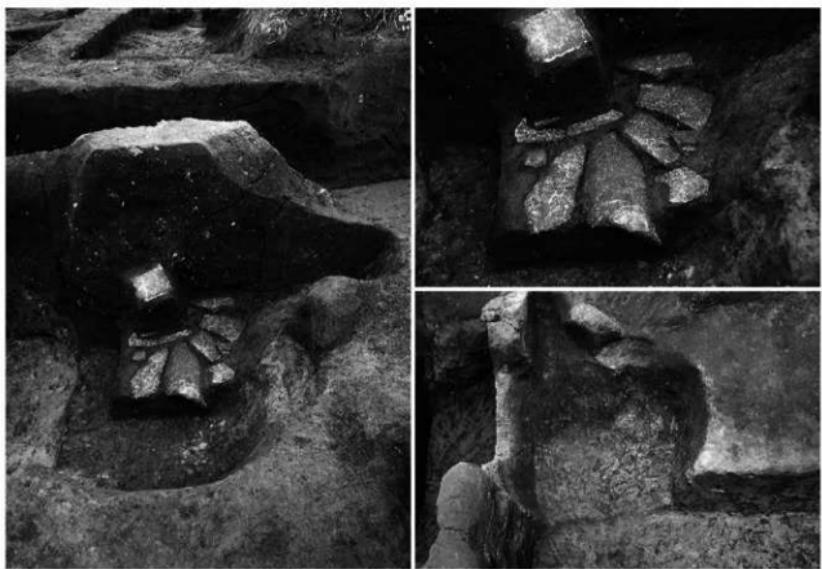
左：柱掘方 1 瓦敷設状況 1（東から）、右上：同敷設状況詳細（東から）、同完掘状況（南から）
