高梨氏館跡

発掘調査報告書 東小口調査

中野市教育委員会

1. 本報告書は中野市小館に所在する高梨氏館跡、東側小門の調査報告書である。
2. 調査は「高梨館跡公園」として整備することにともなうものである。
3. 調査は中野市教育委員会が実施した。
4. 本調査報告書は湯本軍一が監修し、檀原長則が執筆した。
5. 調査報告は概報も含めてすでに4回なされている。

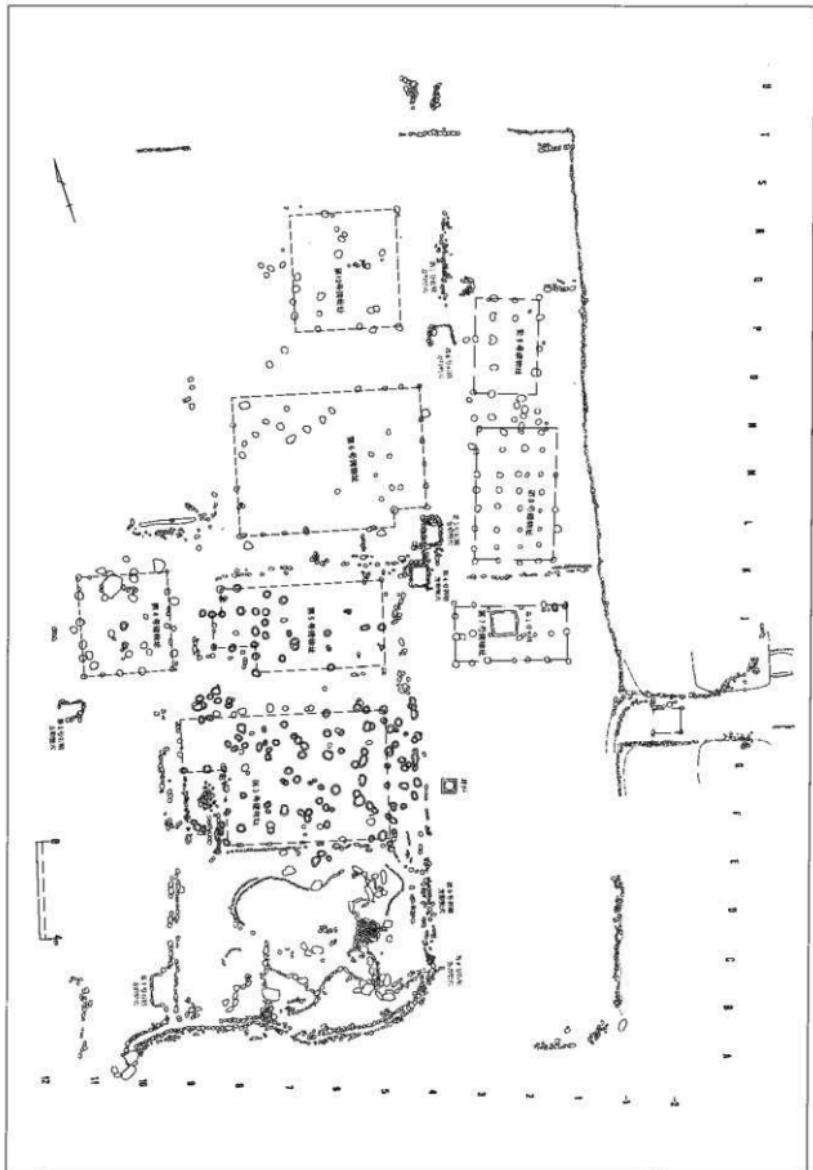
第2図 館跡主要部の造構配置図

1 建物址（第2図）

試掘の時から館内の畑の地中に、建物址の礎石が残っていることが確認されていた。後に調査した第4号建物址のように、表土（耕作土）のすぐ下に検出された所もあるが、表土を除去した段階では、遺構が読み取ることができなかった。館内の西半分には、南北方向に幅30cm前後の小石列と、十の所（隙間）が90cmほどあった。これは桑畠の痕跡である。とくに西面南小口の内側は、良好な土のみの堆積が広がっていた。また館内の東半分は、東西方向の隙間となっていた。これは明治中期から昭和前期にかけて盛んだった、桑栽培の跡である。小石列の位置は、桑の植えられた所と推定される。桑の株跡が柱穴状に残る場合は、柱穴と混同しやすく注意を要する。

2 庭園（第2図）

庭園は館内の東南部に位置し、発掘前には庭石の一部が露出していた。庭石の北はやや凹地になっており、池の存在が予想されていた。ここには高梨政道歌碑の敷地が6mほど占め、全容が判明したのは、1992年の調査であった。

庭園は第3号建物址の南にあり、西は建物址群からくる排水路に画され、東は導水路に画されている。しかし東の土塁間まで約15mの未調査部分がある。南側土塁には、東側の導水路から接続する排水路が曲線を描いている。この上塁は高さが1m余と低く、先述のごとく南に張り出しており、庭園の修景上はともかく、防御上では問題がある。

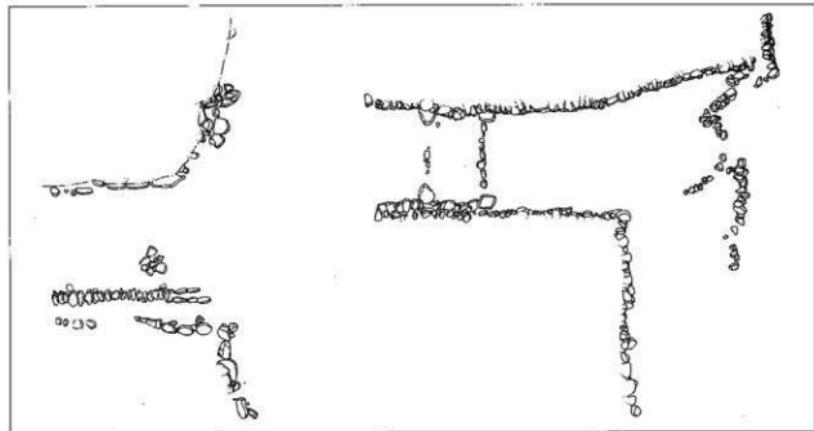
第3図 西側土壘の小口

1 西面の北小口（第3図）

ここは土橋を作っている。土橋南は、上に近・現代の石積があり、下に中世の石積が残り、根石面からテラスをつくり、さらに堰は深くなっている。調査時点（1989・90年）の土塁頂部（垂直累積）までの高さは、6.3mの落差がある。堀幅は9m、この東の上草の敷は約9.5mである。土橋の幅は小口の幅とほぼ同じ3m弱で、北側は積み石の大石が崩落していた。黄色粘土がみられたが、石積の存在は明確にできなかった。

小口の北側は、前面に後世の石積が積まれ、現行の通路が狭くなっていた。この石積を取り除いて、中世の石積を発掘調査した。小口南側は崩落土を取り除いた段階で、中世の石積が現れた。この石積は高さ約1m、長さ8.3m残存し、内部は直角で西面（側）土塁内側の石積に連続している。しかしこの石積の門の礎石の所から外部にかけて、約30m奥めて二重に石積がある。これは隙間から侵入を防ぐ目的とみられる。

北側の石積は高さ約1m、外部から長さ7.8cmの所まで直線で、ここから外側へ20度折れてから5.8mの距離で直角に曲がり、土塁中段の石積に接続している。

小口の両側壁石積間（幅）は、3.1m前後あり、内部は前記のように広くなっている。この小口の外よりの所に門の礎石が4基ある。外側の礎石2基は面径50×80cmと大きく、内側の礎石2基は35×45cmほどで小さい。内側の礎石間にには面を内側に揃えた石列があった。外側の礎石間に中央には「蹴放し」（門出入り口の扉の下にあって溝の無い敷居、上は媚《まぐさ》）の石があった。この層位は表層の敷き砂利面と堆積土30cm、下に1層の遺構面があり、礎石面に壁上（大壁）・炭片・鎌（かすがい）などが見られた。この門の規模は、門の扉をささえる柱の径が推定30cm、柱の

間の距離は2.7m、奥行き2mである。

2 西面土壘南小口（第3図）（1989年調査）

この小口の西側には、堀の中に不動堂があって、現在個人所有になっているため、小口の奥行きを館内部から6m調査しただけである。したがって堀側の遺構は不明である。しかし現況からみるだけでは土橋の有無は明らかでない。調査前ここは土壘が低くなっていて、復原整備を始めるとき山石の土壘石積が露出したので、緊急に調査した（1989年）。小口側壁石積の残りは根石のみで、長径1mを超す石もあった。筋内側の土壘側壁には山石が使われており、構築当初はかなり重視された小口だったようである。

北へ2mの土壘に、小口と平行して、暗渠（幅75cm、高さ60cm）排水の施設がある。南内側石積の角は直角であるが、丸く開いている積石の残りは悪い。

小口の幅は約4.2cmを測り、側壁南石積の面から中心へ1mの位置に河原石を並べた、幅10~15cm、長さ5.2mの蓋石のある排水溝があった。

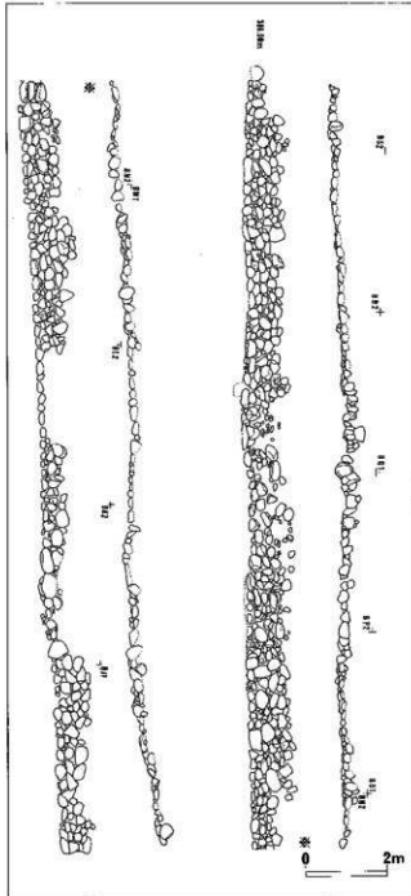
第4図 東側土壘石積実測図

1 東面(側)土壘内側の石積(第4図)

東面上墨内側の石積は天端石が露出していた部分があり、1990年の調査時から、その存在は知られていた。とくに第9号建物址の東では、上墨内部まで断ち割って調査し、根石まで掘り下げた。この部分には石臼の下石を積み石に転用したものもあり、手法は布積み崩しに類する積み方である。石積は前傾姿勢をとるものが多く、発掘によって倒壊する恐れがあった。したがって、その南方の石積は、復元整備の方針が決定するまで、発掘調査は保留された。

石積には裏込め石はないが、かわりに手近の上砂(ほかの石積には一部粘土を使用した所がある)を練って、積み石面を調整し、積み上げたものとみられる。積み石は最大径面50cm、高さは良好な残存部分で1.05mで、調査延長は前年調査分を合わせて約40mである。

石積の崩落の結果、積み石が集中した(BN2グリット)ところや、根石だけ(BN2グリット)のところもあった。また東小口北(BI1)の約4mの石積は、崩落した石が積石状になっていたが、石積の前面に存在したので取り除いた。

この石積の復元には、主に崩落した積石の中から選んで使用した。目地には粘土を使用して固めた。

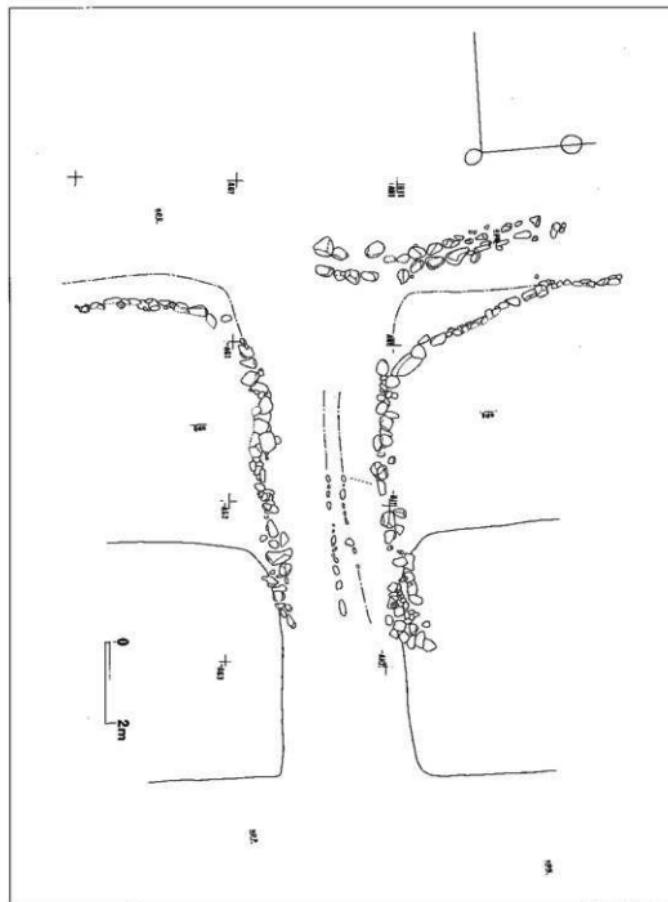
第5図 IV期の東小口

(1) Ⅰ期の東小口(第8図) 上部の廐棄物などを取り除いた最初の遺構である。下部遺構が埋められて(または埋まって)、小口の幅が狭くなった時期のものである。小口の西の焼け土層上に南北方向の溝があり、小口内部には、中央北よりに小形の河原石を並べた溝状遺構が、外に傾斜して東西方向にあった。しかしこの溝状の石はⅢ期の小口南側壁の石積の根石のレベルより上層にあり、除去されるべきものであった。したがって調査者は、中世の遺構かどうか疑問に思っている。なお、この面では門の礎石・柱の掘り方などは検出されていない。

東小口の第Ⅳ期(第1面)は、①小口幅が狭く、②小口内部に土盛があり、③中央に溝状の遺構が伴う。

第Ⅳ期は人工の溝状遺構が認められるが、自然埋没土上の遺構で、近世以降のものと想定される。

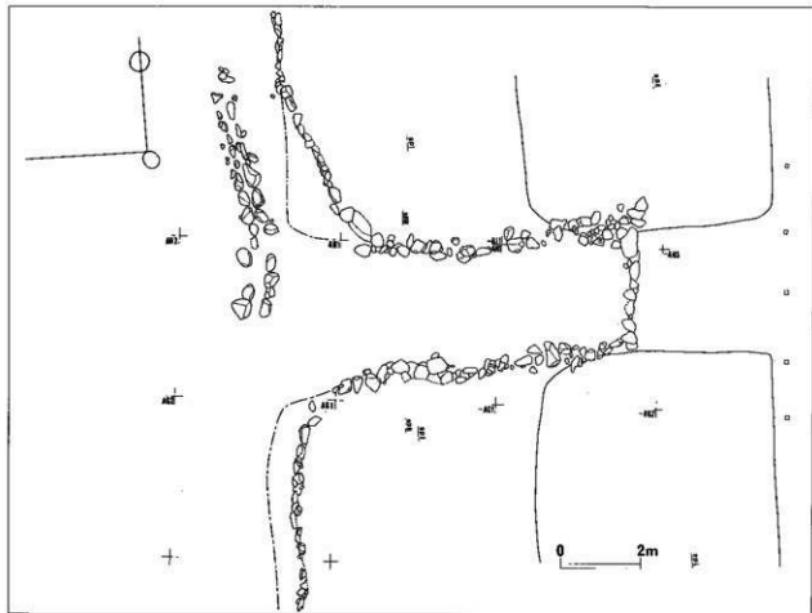
第6図 III期の東小口

(2) Ⅲ期の東小口(第6図) この時期の小口側壁石積間(小口幅)は2.5m前後あり、それに連絡する内部の両袖石積が「八字状」に開いて

いる。この石積の根石の底辺部分は、土塁内部の南側石積は土中に隠れ、同様な北側下段石積の天端石がわずか露出する程度である。

この南側壁の土塁中央の上留め石積の高さは1.15m、底辺(敷)の長さは3.6mが直線で、2.7mが斜線で、それに続いて土塁内部の上段の直線の石積に連なる。この石積は高さ50cm内外である。北側の斜線部分の長さは約4.8m、高さ60cm前後である。

この時期の小口は、黒土(炭層)の点検からすると、土橋中央に南北3m、高さ0.6mの石

積を施し、小口内部に対しては先の「八の字」形の石積を構築する時期である。石積の根石は内部が下がっており、小口内部が段状に凹んでいた可能性がある。これらの構築の背景には、防衛態勢の強化が考えられる。

第Ⅲ期(第2面)は、①小口の幅が石積によって、南側が狭められる、②小口の石積が土塁中央で、「八の字」状に内部に開き、土塁内部袖石積の上段の石積に連続する、③土橋中央に石積が構築される。

第Ⅲ期は、土橋中央を石積で遮断し、小口の幅を2.5mと狭め、盛土している。この狭められた小口の門の構造はつかめていない。しかし越前朝倉家に相伝された『築城記』(『群書類従』巻四十九)に16世紀前半から中頃の戦国城廓の築城方法が記されており、木戸(城戸)は柱間(間口寸法)7尺(2.1m)とし、「冠木木戸」の左右の柱は、太いほどよいと記されている。

小口側壁石積から続く土塁内部の石積は「八の字」状に開いて、一種の防御状を呈している。先述のように堀もさらに深く普請し、このような様々な構築から、総じて防御力の強化を図ったことが窺われる。

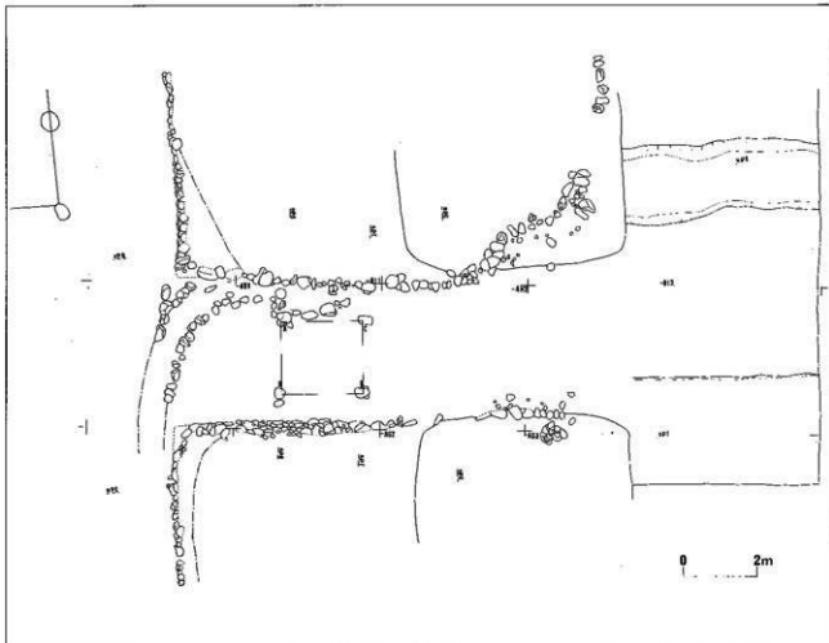
第7図 II期の東小口

(3) II期の東小口(第7図) 小口の幅がIII期の南側壁室内石積より約80cm広く、約3.5mの小口幅で、門の礎石が4基存在する時期である。

この検出面は先のIII期の検出面より40cm低い。この層は堀の砂利層の構成と似ている。III期の南側壁石積を取り除くと、稜線の最下層の石(1m×0.8m×0.6m)の裏に火熱によってできた、方形柱の痕跡があり、一辺15.5cmを計測した(図7)。

II期の南側壁石積は、基底幅5.5m(土塁基底幅6.7m)、高さ1.6mを測る。西(内)部の上の積石は、第III期の石積によって改変をうけている。

このII期の検出面には、炭を交えた黒色土層が約5cmの厚さで広がり、南側壁石積の根石には、火熱によって剥げている石があった。しかし土橋中央石積ぎわで、黒色土層は断絶しており、この時期の小口はここに石積は無く、平坦に館外の道に通じていたとみられる。

このII期は、南の側壁石積から連続する土堀内部の下段石積は直角で、角の石積が2~3個失われていた。下段(内面)の石積の高さ約60cm、天端の平面は、上段石積まで60cmを測る。北の側壁石積の角は、積み石が一部失われているが、直角で、上堀内部の石積の高さは60cmである。

門の礎石は、小口のやや外面にあり、30~40cm

の平面を有する石で構成されている。内側の礎石A(北)と礎石B(南)間は1.95cm、外側礎石C(北)と礎石D(南)間も同距離で、礎石AとC間は2.25mを測る。レベルは礎石Aが384.91m、礎石Bが384.85m、礎石Cが385.03m、礎石Dが385.01mであったが、C・Dの礎石は平盤石を上に2個重ねている。1石を取り去ったレベルは、礎石Cが384.89m、礎石Dが384.88m、2石を取り去ったレベルは礎石Cが384.77m、礎石Dが384.72mとなり、C・Dは中間の礎石面を採用すると、4基のレベル面は最大差5.3cmとなる。

このように外側の礎石に限り、少なくとも2時期の存在が考えられ、門柱の根元の腐食によって礎石を補ったとも見られる。

第Ⅱ期(第3面)は、①単純に平行する、広い小口の両側壁の石積、②前者の石積が、土塁内部で直角に曲がり、下段の土塁袖石積に連続して積まれる、③小口南の側壁石積が、土橋南の石積と直線的に連なって構築されている、④門の礎石は4基みられる。

第Ⅱ期は、『中野古来覚書』によると、高梨氏が先住者を追って、ここに館を構えた時期であり、16世紀初期となる。これを遺構面からみると、礎石の大きさが4基とも同じことから、防備を目的とした櫓門と推定したい。礎石A・B間(間口)は1.97m(京間1間)で、奥行きは2.29m(同1.1間)である。小口両側壁石積間は、北側壁石積が移動した痕跡があるため、定位位置とみられる内部で測定すると、3.9m(同2間)となる。

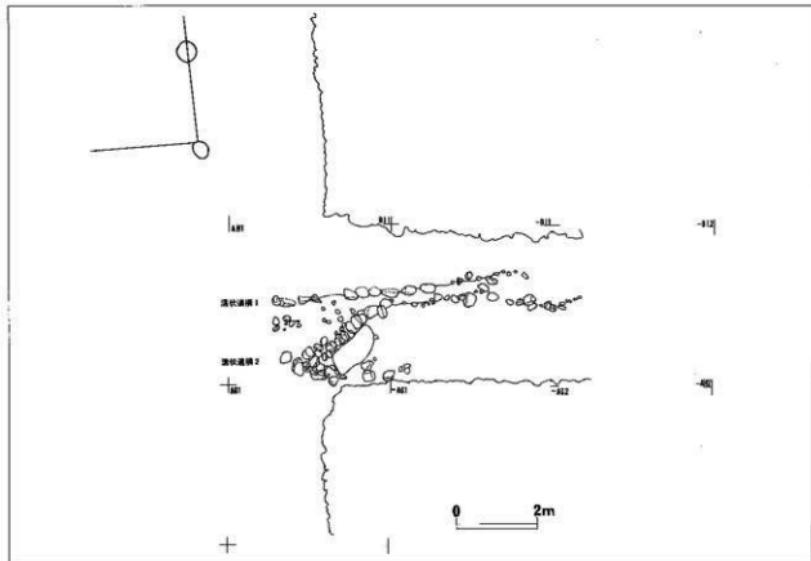
第8図 1期の東小口

(4) I期の東小口(第8図) 2期の黒色土層の下層に、さらに遺構が存在した。溝状遺構1は、小口縦方向に対して直線斜状をなし、内部に延長4mが残存し、面を内面に向けた列石である。

最高のレベルは384.73mで、片側は失われている。この列石の南には、20~30cm幅に川砂が帶状に分布し、東は、この川砂が分布するのみで列石は無く、延長8.5mに及んでいた。この中からかわらけ・炭片などが点々と検出された。礎石Cはこの川砂の上に据えられていた。この溝状造構は、内部にわずかに傾斜し、土橋の外から引水できるレベルに位置することを確認した。

溝状造構2は、溝状造構1から面を内面に向けて、斜状に3mほど確認される列石で、最高レベルは380.84m、そこから館内部にかけて、溝列石になり得る石が多数存在した。しかし確かな配列を示していなかった。

このⅠ期の溝状造構2の列石の中間に、右の面に接して長径1.1m、短径0.6m、深さ0.15mの規模の多量のかわらけの廃棄坑が存在した。これが掘り込まれたものとすれば、Ⅲ期の造構となる。

第1期(第4面)は、第3面の下部遺構で、①溝状の遺構、②かわらけ廐棄坑遺構がみられる。ただし、かわらけ廐棄坑は、第3面からの掘り込みと推察される。

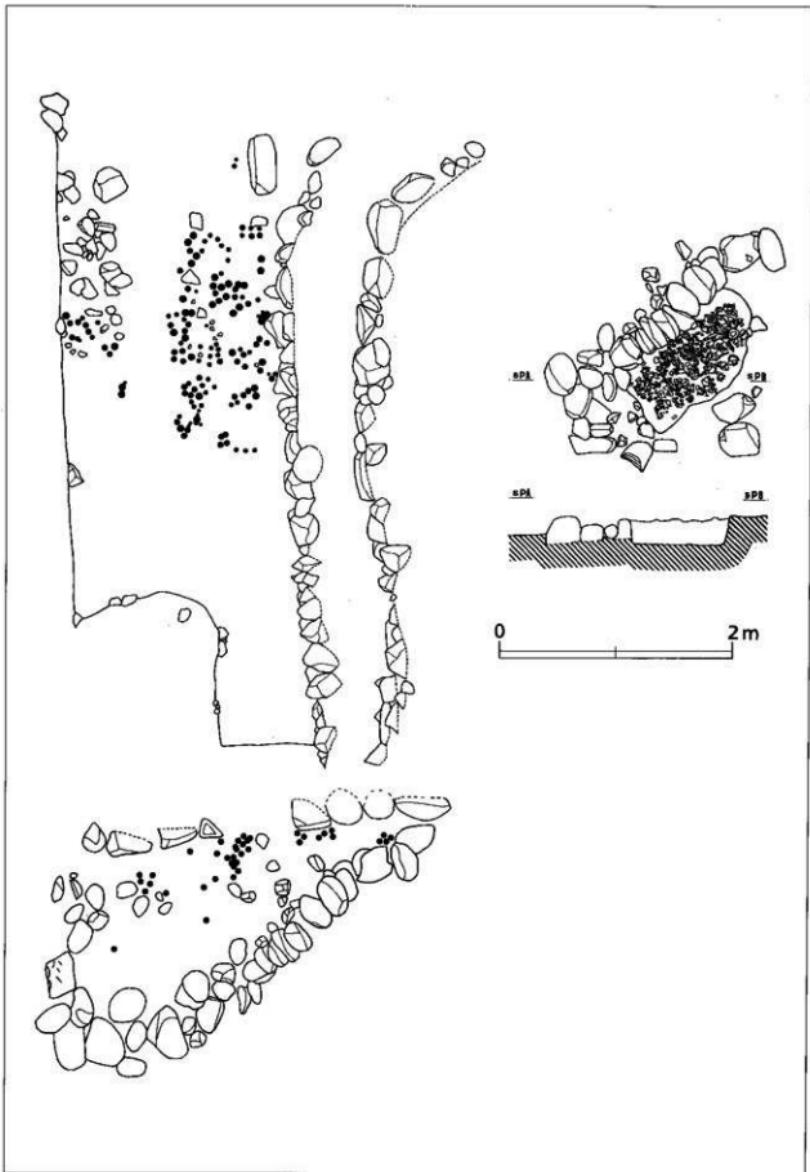
第11図 中世土師皿検出図

(5) かわらけ廃棄坑（第11図） かわらけ（中世土器皿）は一般に中世の城館跡と、周辺の館廻り（たてめぐり）、寺社などに出土し、中世の居住空間の復元に役立っている。この高梨氏館跡でも、遺構の発掘調査では、いずれの場所からも量の多少にかかわらず出土し、特に集中して検出される地点の存在かわらけが指摘される。さらに史跡指定地外の東方の調査（1990年）では、かわらけ・内耳上器・常滑窯片などが検出された。この館を中核として、外郭地帯がどのような構成をとるのか、大事な問題点である。

この東小口付近のかわらけ集中出土地点は、小口北側の土塁に没入している導水路（1992年調査）の上段際である。小口内側の第7号建物址南（1988年調査）などは、すでに過去に調査されている。今回の調査では、小口の中央から内部に、かわらけが散布し、小口南土塁袖石積前にも、完

成品を含む1m×2mの集中地点があった。

多量かわらけ廃棄坑には、推定117個の中世土師皿が一括して埋められていた。これは第Ⅱ期とした造構面平均384.70mから、かわらけ廃棄上面384.65mを差し引いた、約5cmの覆土が観察された。かわらけは3回に分けて取り上げた。かわらけには大小があり、油煙のついたものも少量あり、3枚重ねのものもあった。炭が10数片かわらけに

混在し、鉄片（釘？）も4片検出された。

このように多量のかわらけ廃棄坑は、館内で祭祀・饗宴などを行われた後、廃棄された所とみられる。編年の位置づけ、参加人数の分析、なぜ東小口に埋められたのか、また位置・方向の問題などが問われる。

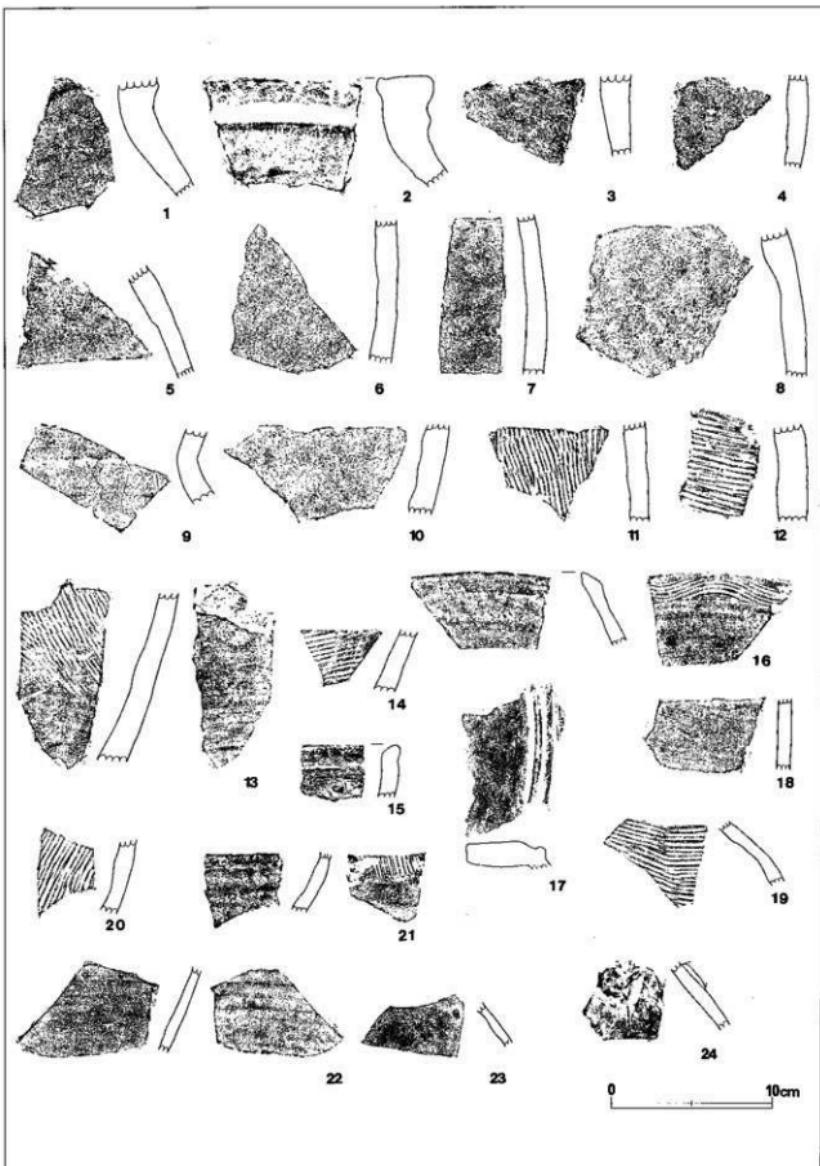
第12図 隅窓器・土器拓影図

遺物のうち、ここでは近世以降のものを除いて提示した。越前焼の壺の破片10片が発見されている（第12図1～10）。越前窯製品は中世後期15世紀代に珠洲窯製品などを圧倒する形で、東日本海地方に普及したといわれる。

大甕の平坦な口縁端部をもつもの（第12図2）は、古岡編年観A1タイプに分類され（古岡康暢『中世須恵器の研究』1995）、16世紀の所産とされている。高さ90cmを超すとみられる大型の散入は、海運から陸路と、その流通経路が問われる。その他は壺の胴部などの破片である。

鉄鍔軸の耳付のお隕黒壺と推定される破片（同図24）も、16世紀の越前窯の製品とみられる。

珠洲焼系の陶器は10片発見されている。摺鉢（同図16）は口縁端部に櫛波波状文のみられるもので、古岡編年ではV期・VI期にみられる形態である。珠洲市宝立町西方寺3号窯の出土品にみられ、15世紀代に編年されている（文献同前）。鉢（同図15）は口縁下の破片で、摺鉢破片（同図21）口縁形態も15世紀代を示している。

珠洲焼壺の破片（同図11～14・20）は小片で、15世紀前半から後半の製品である。壺破片（同図19）も、15世紀前半代の特色を備えている。

褐釉磁器（第12図22・23）は、2次火熱をうけた2片が発見されている。第7号建物址の土坑などからも検出されている。

瓦質土器（同図17）は、口縁部が平坦で5cmと広く、稜は突帯状で下は雷文帯が押印されている。表面は黒色で、胎上は白灰色で堅い焼成である。

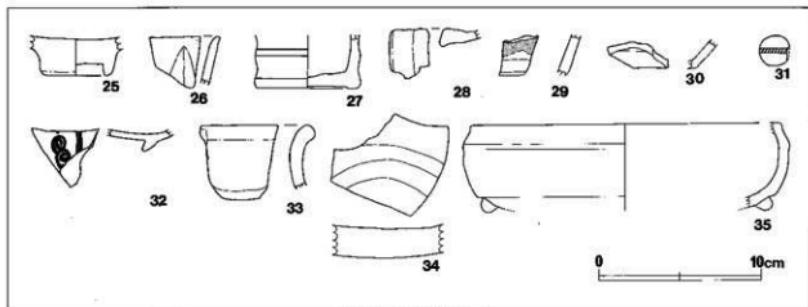
第13図 陶磁器実測図

青磁の碗または鉢の底部の破片（第13図25）は、破断部が高台にそって打ち欠かれている。貫付まで軸がかかり、底部が厚い。瓶の口縁部破片（同図33）は玉縁で、水製状の貫入がある。青磁蓮弁文〔鍋（しのぎ）茶碗〕の碗破片（同図26）は、上田英夫の「14～16世紀の青磁碗の分類について」（『貿易陶磁研究』No.3 1982）によると、A-1類に属し、細長い蓮弁文をもっているが、軸が厚いため鍋（しのぎ）は明確でない。そして、13世紀末から14

青磁 厚さ1.8cmの青磁の壺の破片（第13図34）は、器形は不明だが座敷飾りに使用されたものと思われる。焼け土層からの出土である。青磁香炉の破片（同図35）は、2次火熱を受けた胴部破片で、口寄は平坦と推定され、胴部の上下に稜がある。下の稜近くに半円形の脚がつくと推察される。瓶底部破片（同図27）は稜線が段状をなし、上に圓線状の2線がみられる。軸は内面と貫付（盆付）までみられ、底は露胎で、左回りの渦条きり（唐物系切り）の痕跡がみられる。香炉の口寄部分と推定される小破片（同図28）は、胎土が赤褐色を呈している。釉色はややくすんだ青翠色で、細かい貫人がある。以上は黒土層（床面）の出土である。その他に鉢と碗の小破片の焼け上層出土品がある。

白磁・染付 白磁の皿と推定される破片は、7片検出されている。このうち染付は2片である。染付（同図32）は2次火熱をうけ、高台部が内傾し、貫付には砂がみられ、黄橙色を呈している。見込みの底は、周囲に圓線が2条みられ、中に渦巻き文が連続している。これは中国明の民窯の製品で、この破片は口縁部が失われているが、館内の焼け土層出土の同種の染付皿の口縁形態は、端反りである。これらは福井県一乗谷遺跡にみられ、

鉄釉磁器の天目茶碗の底部付近の破片（13図29・30）は、1片が2次火熱をうけている。いずれも外底部は露胎である。鉄釉壺（第12図22・23）の破片は、先に述べた東土星石積からの出土品、および第7号建物址土坑出土品にみられるものである。

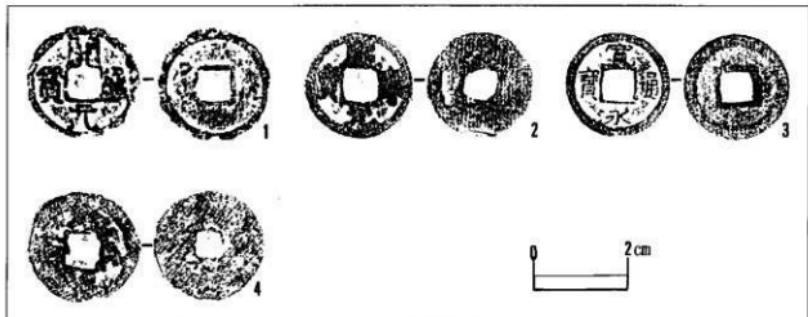
第14図 古銭拓影図

錢貨（第14図）は熙寧元宝・開元通宝・寛永通宝・錢種不明の4枚が発見されている。このうち熙寧元宝は模鋳錢と推定され、錢種不明錢も粗雑な作りである。

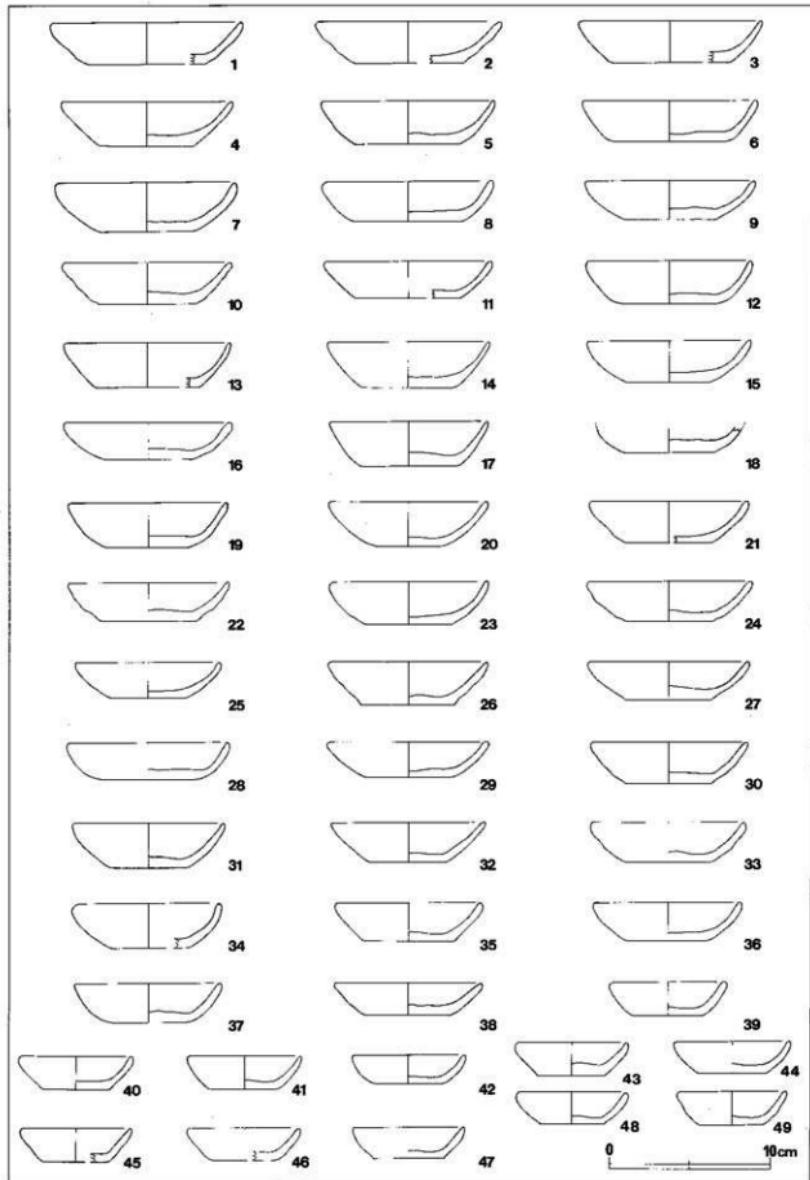
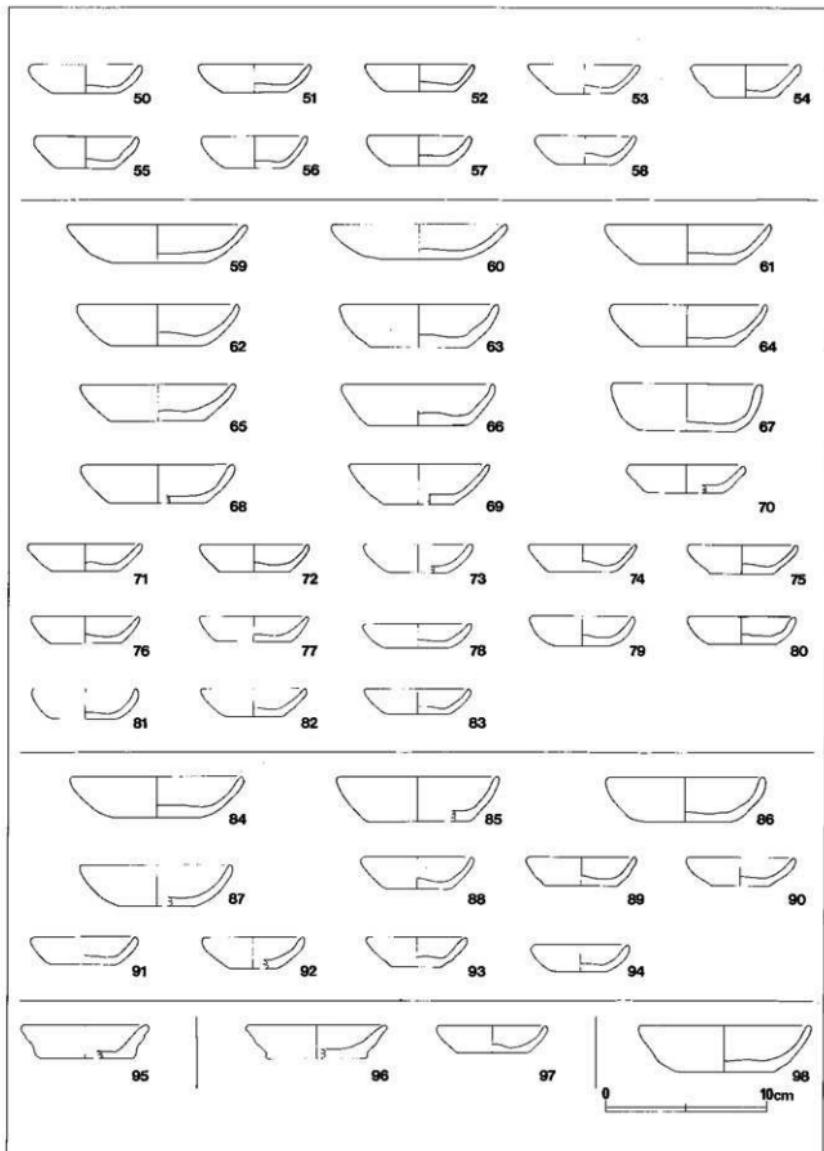
第15図 中世土器底実測図(1)

これまでの発掘調査で出土した高梨氏館跡出土の土師土器については、成形技法、形態、大きさを基準として分類した。A、B、C、D、E、F、G、Hは成形技法および形態を基準とした分類、1、2、3は相対的な大きさを基準とした分類である。1は大形、2は中形、3は小形のものである。

また、成形技法は大きく二に分類される。（1）手づくね成形されたA類とB類。（2）回転台成形されたC類～H類である。

本遺跡で最も出土数が多く、主体となるものである。大形のD1類はないが、中形のD2類、小形のD3類がある。胎土はいずれも赤褐色の細粒子を含む。回転台で成形され、底部に糸切り離し痕を残す。体部がやや内湾する形態のもので、最も出土数が多い類である。D3類は体部の立ち上がり部分、および口縁部に強いヨコナデが二段認められ、形態的特徴を形成している。しかしながら、形態的なバリエーションがあり、E3類と明確に分離できないものが若干認められる。

今回の調査で検出されたものは、いずれもD類に相当するものである。これら大量に発見された上質土器は、出土状況から一括りの高いものと考えられ、すでに分類を試みた各類のうち、D類は時期の指標を示す一群と考えられよう。

皿の年代も、16世紀代の所産とすべきであろう。D類の製作年代の推定については、長野市栗田城跡出土資料との類似性を根拠とした。先回の報告でもふれたように、高梨館のD類と栗田城跡の例を比較すると高梨D類はやや器高が高く、編年的に後出的様相をもっていると考えていた。

こうした点を加味すれば、高梨館D類の編年的位置づけをこれまで考えていたよりも新しい段階、15世紀の後半から16世紀の前半に訂正しておきたい。すなわち、先回の報告のⅢ1期(D類)を15世紀の後半から16世紀の前葉、Ⅲ2期(E類)を16世紀の中葉に位置づけておきたい。
