## 法隆寺五重塔心柱の年輪年代

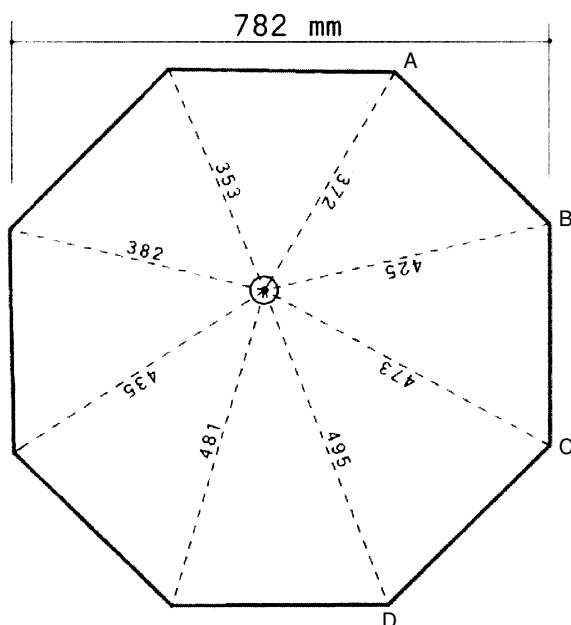
図48 五重塔心柱の形状

心柱の形状は八角形で、対辺間の幅は約78cmである。樹種はヒノキである（図48参照）。

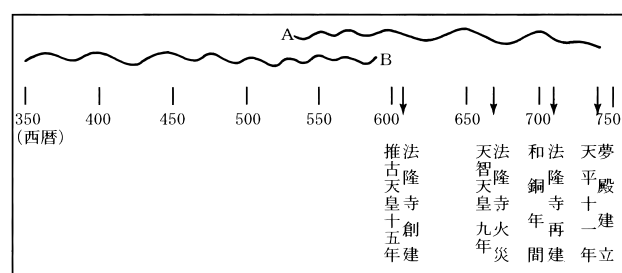
図49 法隆寺夢殿桁材 (A) および (B) の年輪成長曲線 (西岡氏原図)

なお、ここで50年前に発表された西岡秀雄氏の研究の一部を紹介しておこう。同氏は、当時、法隆寺夢殿の桁材から約200層分の年輪をデバイダーで計り、これを基準曲線とした。(夢殿を739年の建立とすると、おおむね西暦6C後半～8C前半の年輪成長曲線を示すことになる。) つぎに、五重塔心柱は約250層分の年輪を計り、その外側の約60年分が夢殿桁材の西暦600年以前の部分と相似することを発見した(図49参照)。これより、心柱は推古

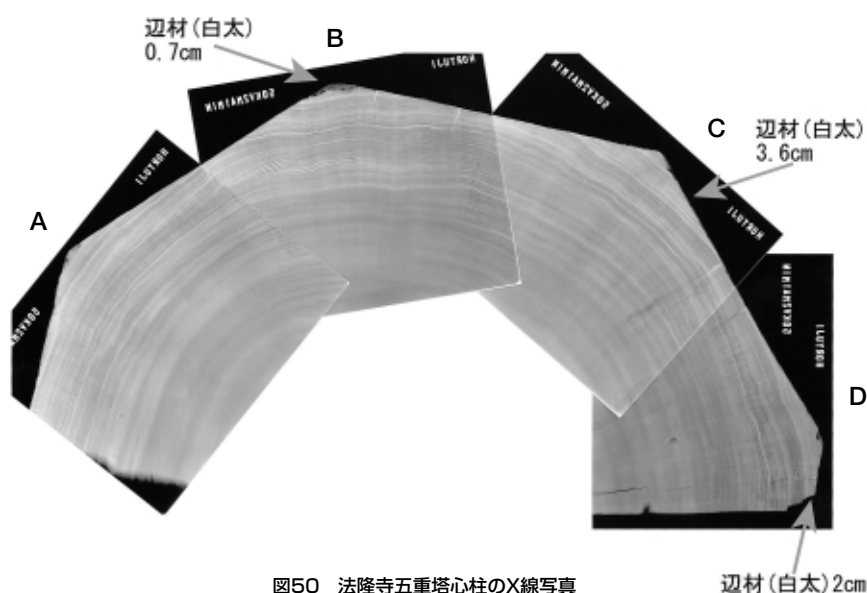
図50 法隆寺五重塔心柱のX線写真

ソフトX線透過撮影は、円盤標本の右半分（4角）についておこなった。その結果、角B、角C、角Dの外周部分で心材部とは明らかに異なるX線像が写し出された（図50参照）。この図をよくみると、各角の外周部は白っぽく、これに続く内側部分は全体的に黒っぽく写し出された。この外周部の白っぽく見える部分がまさしく遺存していた辺材部そのものであると判断した。その残存幅は角Bで約0.7cm、角Cで約3.6cm、角Dで2.0cmであった。

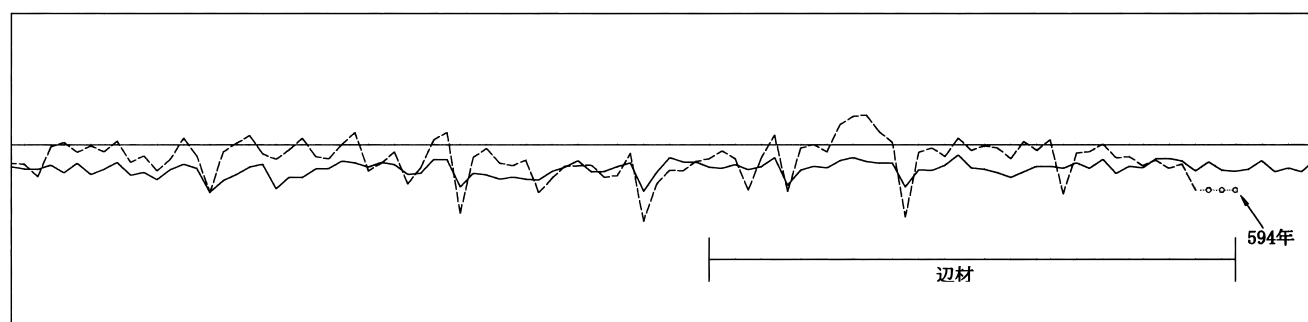
図51 ヒノキの暦年標準パターンングラフ (実線) と法隆寺五重塔の年輪パターンングラフ (点線)

角C方向に設定した測線から計測収集した年輪データは351層分であった。これと、ヒノキの暦年標準パターン（前37年～838年）との照合は高いt値（11.7）で合致し、その年輪年代は591年と確定した。今回、これのさらに外側下方に3層分の年輪が残存していることを確認したので、最終的な年輪年代は591年＋3層分で594年と確定した。この年輪年代は原木の伐採年代でもある。ちなみに、このとき使用した暦年標準パターンは、1985年11月に滋賀県宮町遺跡出土の柱根の伐採年代を743年と確定したときのものと同一である。宮町遺跡は、その後の発掘調査で真の紫香楽宮跡であると確定され、この柱根の年輪年代が、遺跡解明の端緒となったことはよく知られている。
