第一次大極殿地域の調査

—第315・316・319・313次

1 調査の目的

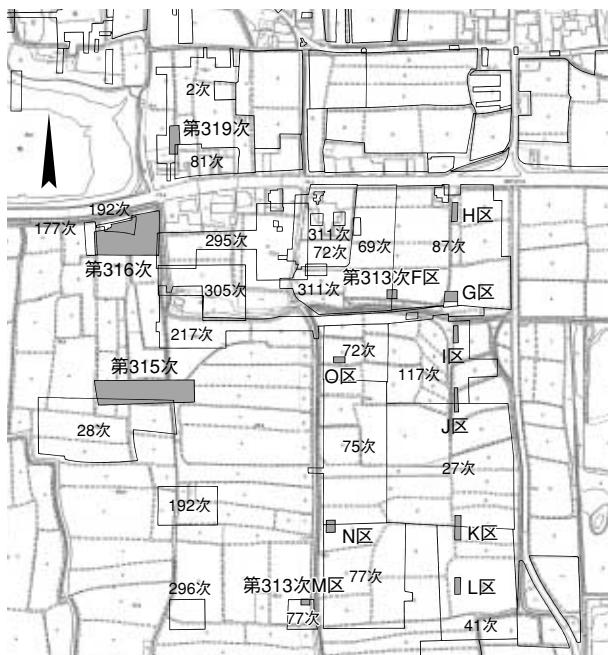
図96 第313・315・316・319次調査区位置図 1:5000

第一次大極殿地域の復原整備計画のうち、大極殿はすでに復原建物の実施設計の段階に入っているが、大極殿院については、現在基本設計の準備段階である。そこで本年度は、大極殿院の復原に関連して、4次にわたる発掘調査を実施した。第315次・316次・319次調査は、大極殿院の西面築地回廊とその西方の状況を明らかにすることを、第313次調査は、大極殿院全体の測量に正確を期することを目的とした（図96）。

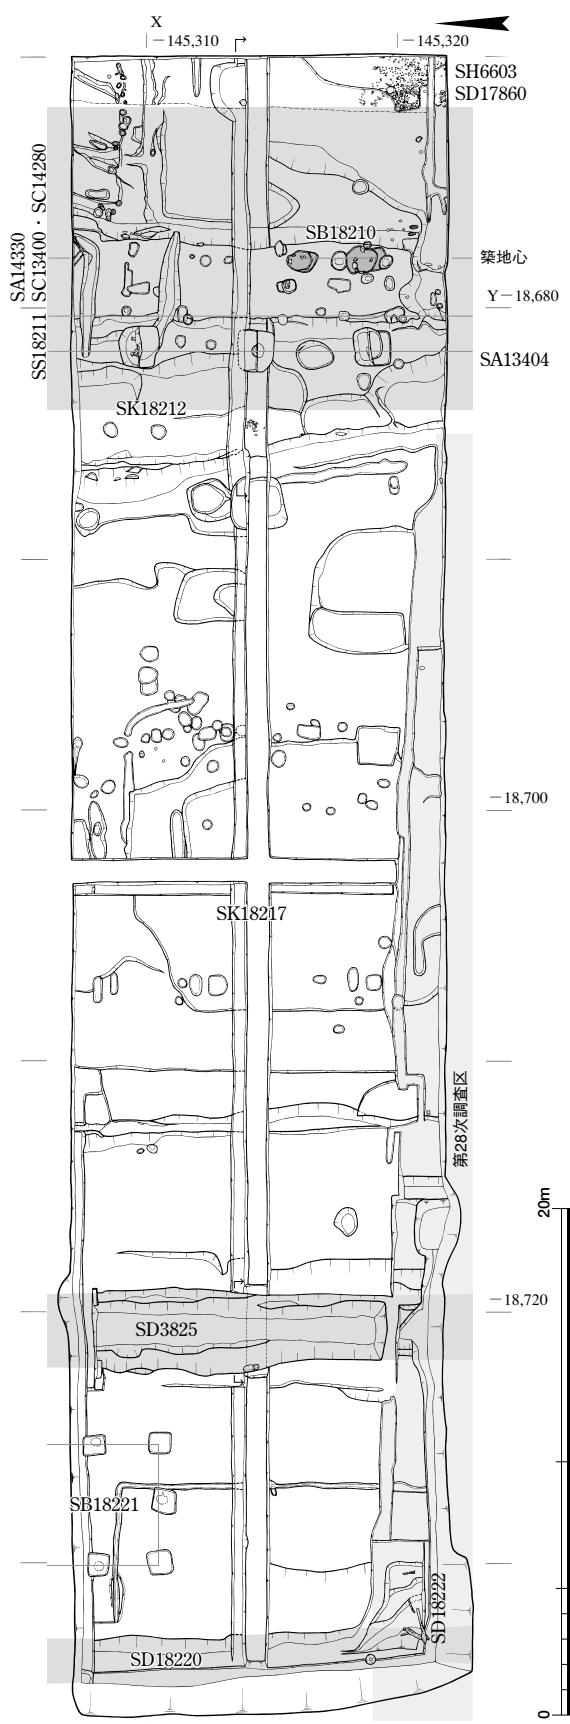
図98 第315次調査遺構平面図 1:300

SC13400 第一次大極殿院の西側を限る築地回廊。本調査区内においては、後世の削平によって築地壠部分は失われていたが、回廊基壠版築土の一部が遺存していた。特に築地回廊の東端では、回廊基壠版築土と大極殿院南庭の整地土との境界が明瞭に識別できた。

築地心はSD17860・SA13404の位置から、調査区南端でY=-18,678.0と考えられる。築地心から西へ2.3mの位置には、小穴列SS18211を検出した。足場穴とみられるが、Ⅰ期のものである確証はない。なお既往の調査成果により、西面築地回廊は、全体的に北でやや西に振れる傾きを持っていることがわかつていていた。ただし今回の調査結果により、本調査区よりも南側では、その傾きは小さく、北に行くほど傾きが大きくなる傾向にあることが明らかとなった（第319次調査参照）。

SA13404 恭仁京遷都時の掘立柱南北堀。位置は、SC13400の西側柱想定位置に重なる。本調査区では3基の柱穴を検出した。柱間は4.5m（15尺）。南端・北端の柱穴では、礎盤として磚を敷いていた。礎盤の上面のレベルは、標高68.4m～68.6mであった。

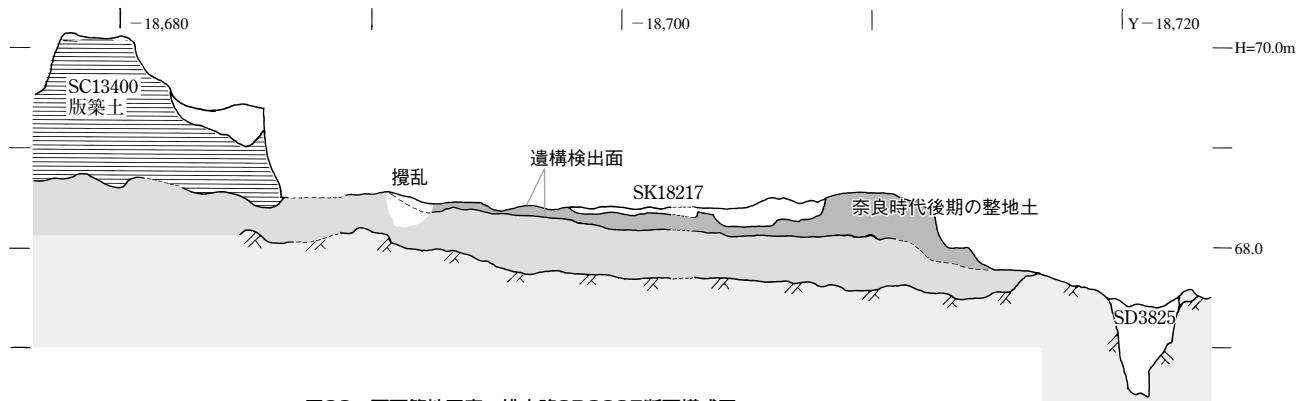
図99 西面築地回廊～排水路SD3825断面模式図 (X=-145,314 縦を4倍に拡大)

る。奈良時代に、築地回廊の西側に段差を設け、平坦地を造成したのだろう。平坦地は、西部に奈良時代後期(Ⅱ期)の整地土が堆積するが、全体に遺構は極めて希薄である。大きな施設を置かない空閑地として機能していたものと思われる。平坦地の西は、SD3825まで東西約7mにわたってなだらかに落ちる緩斜面を形成する(図99)。

調査前の地形は、調査区東端の大極殿院内部では平坦だが、西面築地回廊部分には最大比高約1.2mのマウンドが存在していた（図97）。マウンドの西側には、さらに1.3m程落ちる大きな段差があり、その西側は、西に傾斜するなだらかな緩斜面であった。またSD3825の上面には、それと重なる位置に現代の溝が存在した。このような地形は、後述のように、ある程度奈良時代の地形を反映していた。

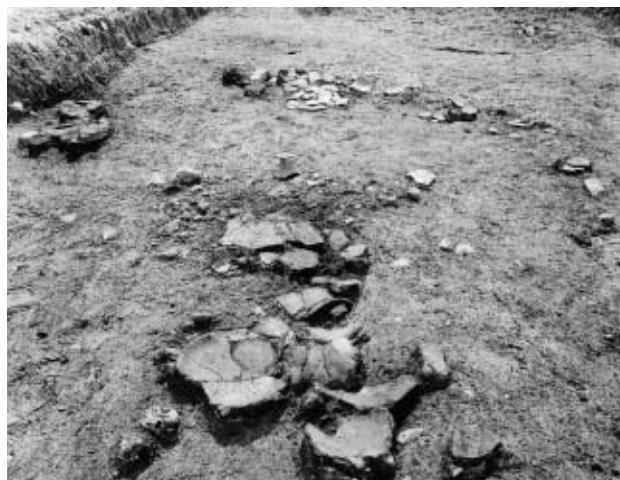
図100 SK18217土器検出状況 (北東より)

SK18217 浅く広い落ち込み状の土坑。土坑の西端は、明確に、奈良時代後期の整地土を掘り込んでいるが、東端の落ち込みは緩く、明確でない。北端は本調査区内で閉じるが、南は第28次調査区を縦断し、その南方にまで及んでいる。深さは25cm程度である。主に土坑の西肩付近より、ほぼ完形となる土師器が多数出土した(図100)。奈良時代末(Ⅱ期)の不要品廃棄用の土坑とみられる。

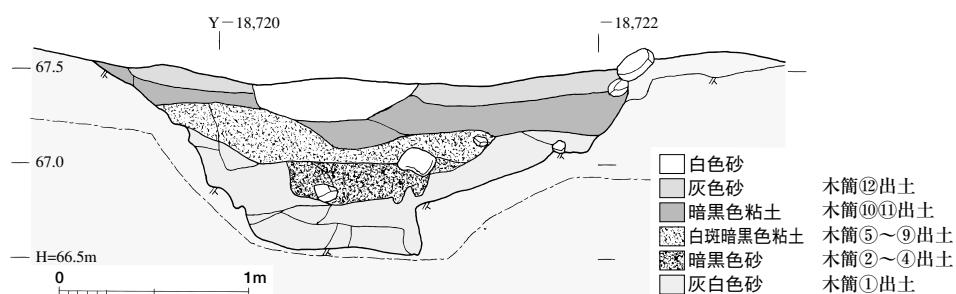
図101 SD3825断面図 (X= -145,314 1:40) と木簡出土状況

SD3825 佐紀池に源を発し、南に流れる排水路。位置はおおむね、平城宮の南面西門である若犬養門と、朱雀門との間にあたっており、宮西部の基幹排水路として機能していたと考えられる。奈良時代前期(Ⅰ期)に開削され、奈良時代末(Ⅱ期)に埋没する。本調査区では、第28次調査の延長部分を新たに12m分検出した。幅2.6～3m、深さ1.1mほどの素掘りの溝で、溝心はおよそY=-18,720.7である。溝の堆積土は下から大きく、灰白色砂・暗黒色砂・白斑暗黒色粘土・暗黒色粘土・灰色砂・白色砂の6層に分類される(図101)。暗黒色砂には大量の木屑を含んでいた。暗黒色粘土～白色砂は奈良時代後期(Ⅱ期)の土層である。溝はこの時期に堆積が進み、最後には白色砂の範囲の、幅0.8m深さ0.2mほどにまで狭まっている。それも奈良時代末には埋没し、機能を停止している。

木 簡 SD3825の灰色砂～灰白色砂から156点（うち削屑107点）、SD18220の下層から5点（うち削屑4点）が出土した（図101）。①は上部を欠損するが、四角柱状の材の現存部中程のやや上に、人名のみを記している。用途は不詳である。②は下部を欠損する。③は、釘に添えられた木簡で、SD3825暗黒色砂の木屑層中から出土しているので、その木屑を出した造営に伴うものとも考えられる。この暗黒色砂からは④が出土していることも注意される。⑦は上部を欠損する。里名を記すが、⑤・⑥などと同一層位からの出土であり、里制ではなく郷里制の里と考えた方が自然だろう。⑪も「余戸里」とあるが、この土層からは平城IVの土器が出土しており、郷制の郷を里と表記したのだろうか。同様の例には、『平城宮木簡一』404号木簡がある。

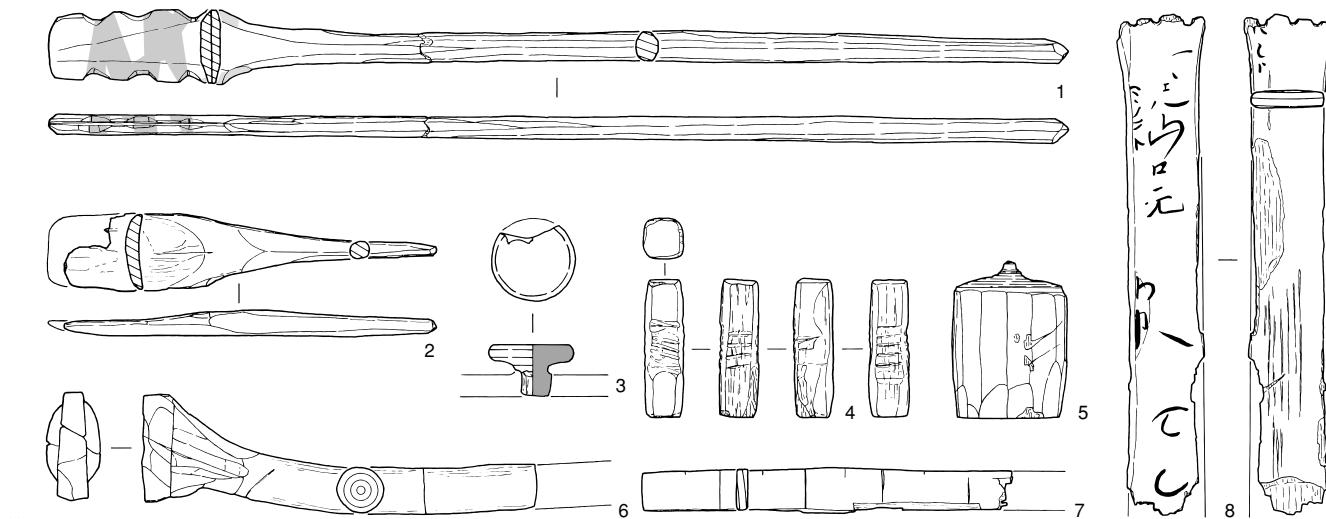
図102 第315次調査出土木製品 1:3

木製品・金属製品 SD3825を中心に、調査区全体で約2500点の木製品が出土した。図102に示したもの以外にも曲物、木筒状木製品、箱、くさび、斎串、馬形などのほか、籌木と思われる全長5~15cm、径0.5~1cm程度の簡単な加工を施した多量の細板がある。

以下、主なものに解説を加える。1は平刷毛の柄。木口から握りの付け根部分まで割目を入れ、帶紐で緊縛した痕跡が残る。全長40.9cm、柄元幅2.7cm、握り径1.2cm。ヒノキ。SD3825灰色砂より出土。2は小型の匙。柄と身は一直線につくる。現存長15.0cm、身の幅3.2cm、厚0.5cm。ヒノキ。SD3825暗黒色粘土より出土。3は黒漆塗容器の蓋のつまみ部分。つまみ径3.4cm、高1.2cm。蓋頂部の厚さは0.8cm。カヤ。SD3825白斑暗黒色粘土より出土。4は算木。面取りした角棒の四側面に5・4・3・6本の刻み目をいれる。全長5.5cm、径1.5cm。ヒノキ。SD3825白色砂より出土。5は下端がすぼまつた円柱状に加工したヒノキの辺材を轆轤で旋削した際に生じた残材である。下面には固定のための爪跡がなく、格子目の叩いたような圧痕がある。おそらく爪に刺すではなく、枠にはめ込むか緊縛して固定したのであろう。全高6.4cm、径4.5cm。SD18220より出土。6は膝柄の一種と考えられる。これに装着される製品は出土しなかった。現存長15.9cm、握り径1.8cm。ツブラジイ。SD3825北壁暗黒色砂出土。7は物差し。長い線が1寸、短い線が5分を表し、板の片面に刻み目または墨書で表示している。1寸の長さは図左側から3.10cm、3.35cm、3.25cm、3.35cmをはかり、間隔の精度は低い。現存長14.9cm、厚さ0.5cm、幅1.6cm。ヒノキ。SD3825暗黒色粘土より出土。8は不明木製品。表裏に墨書がある板を再加工したもの。端部の突起を尾部の櫛形とみれば、琴の形代の可能性もある。現存長20.1cm、幅3.5cm、厚0.7cm。ヒノキ。SD3825暗黒色粘土より出土。

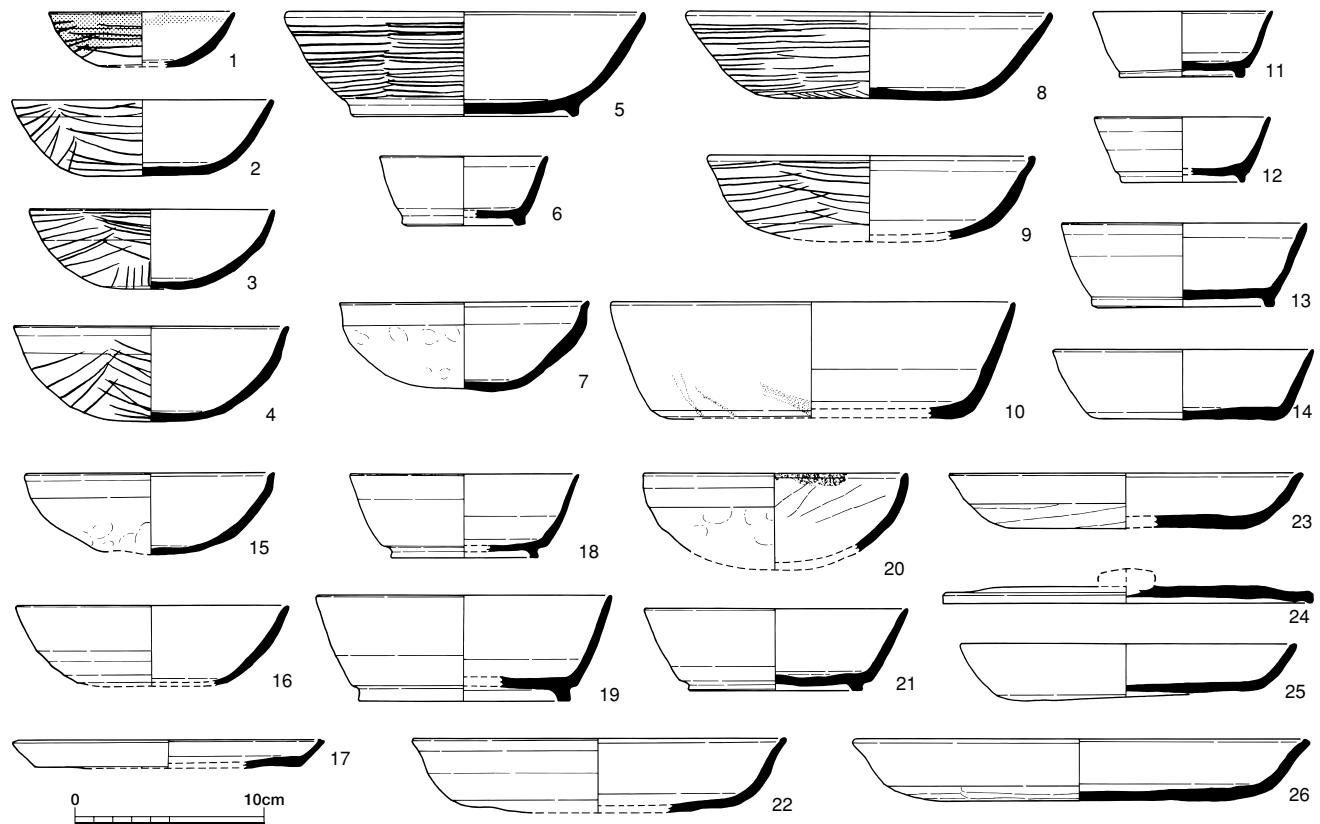
図103 第315次調査出土土器 1:4

土器・土製品 出土した土器・土製品は遺物整理用コンテナ13箱分であり、微量の硯片を除くと大半が奈良時代の土師器・須恵器である。その中でも土坑SK18217とSD3825から出土したものが比較的まとまりをもっているが、宮の性格を反映して出土量は少ない（図103）。

1~14がSD3825の堆積土から出土したものである。上層のものから順に配列してある。最上層埋土白色砂から出土した1・2は土師器椀Aで、大小2種がそろっている。1は外面上半が赤紫色に塗彩されている。3・4は法量的には2とそれほど変わらない土師器椀A。5・6の土師器杯B、須恵器杯Bとともに灰色砂からの出土。7~14がそのさらに下層である暗黒色粘土からの出土。土師器椀C（7）、杯A（8・9）、須恵器杯A（10・14）、杯B（11~13）がある。8・9ともに外面にヘラミガキが施されており、平城IVに該当するように観察される。それに共伴した10~14も同期のものと見られる。なお、これより下層の埋土からは、土器は少量しか出土していない。ただし、平城III以前にあがるものもある。

このSD3825の上層に広がり、溝を覆い隠した褐色粘土に包含されている土器が、15~19である。時期的に逆にさかのぼりそうなものが含まれる。

20~22が調査区西端を走る南北溝SD18220出土品。ここでも土師器椀C（20）がめだつが、これには灯火器に使った痕がある。全体に平城IV相当と見られ、少なくともSD3825の廃絶より早くこの溝が機能しなくなったことが推測できる。

23は瓦廃棄土坑SK18212の底から出土した土師器杯Cである。宮の廃絶と時期的に矛盾しないものである。24~26が、土坑SK18217から出土した土器の中ではほぼ完形

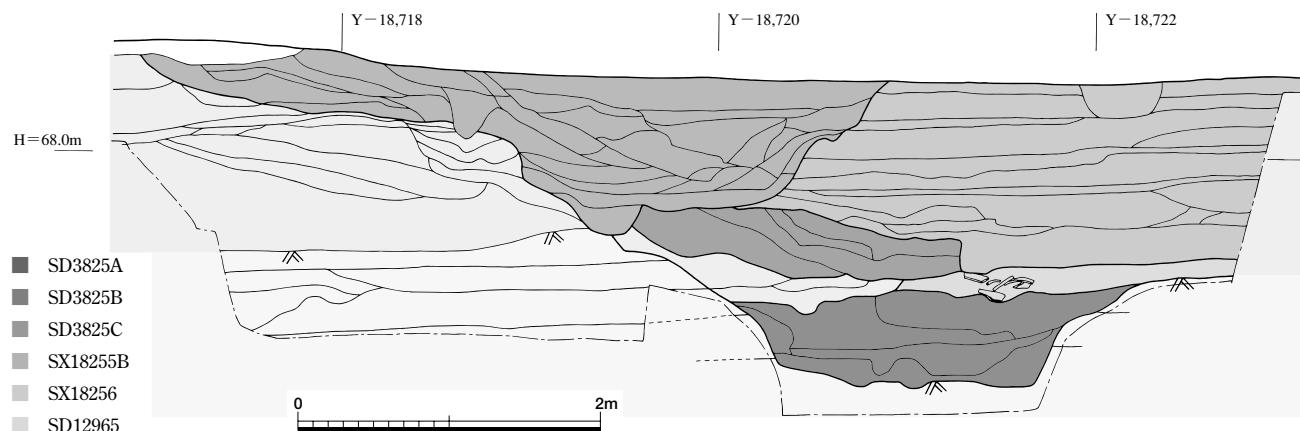
図104 SD3825A・B・C断面図1 (X=-145,212) 1:50 (凡例は図106と共通)

SD3825A 平城宮内を南北に貫く3本の基幹排水路のうち西に位置するもので、幅約1.7m、深さ0.5mの素掘溝（図104～106）。第92次調査のSD8195および、第

SD3825B SD3825Aを改修した南北溝。SD3825Aの直上に、溝心を東に0.7m移動し、かつ溝底を0.3m高めて掘り直している。西肩はSX18256上にくるが、破壊されて判然としない。埋土中に平城IVの土器を含む。

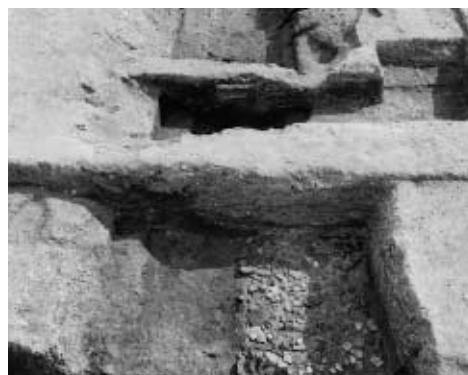
図105 SD3825AとSX18256

SX18256 SX18255Aの南に沿って東西に設けられた瓦敷込み層。平城I期を中心とする軒瓦等が約3m幅で敷き込まれ、東はSD3825Aを覆ってちょうどその心で終わり、西は調査区外へと続く。平滑に敷かれていないので、瓦敷面として露出していたのではなかろう。

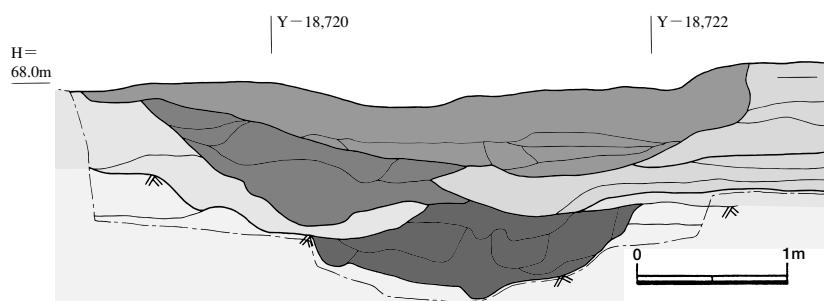
図106 SD3825A・B・C断面図2 (SD12965との合流点 X=-145,215) 1:50

SD12965 SX18256の南に新設された東西溝。第177次調査で確認されている東西溝の延長で、SD3825Bに注ぐ。上層と下層の2時期にわかれ、下層の埋土より神亀3年(726)の年紀のある木簡が出土している。

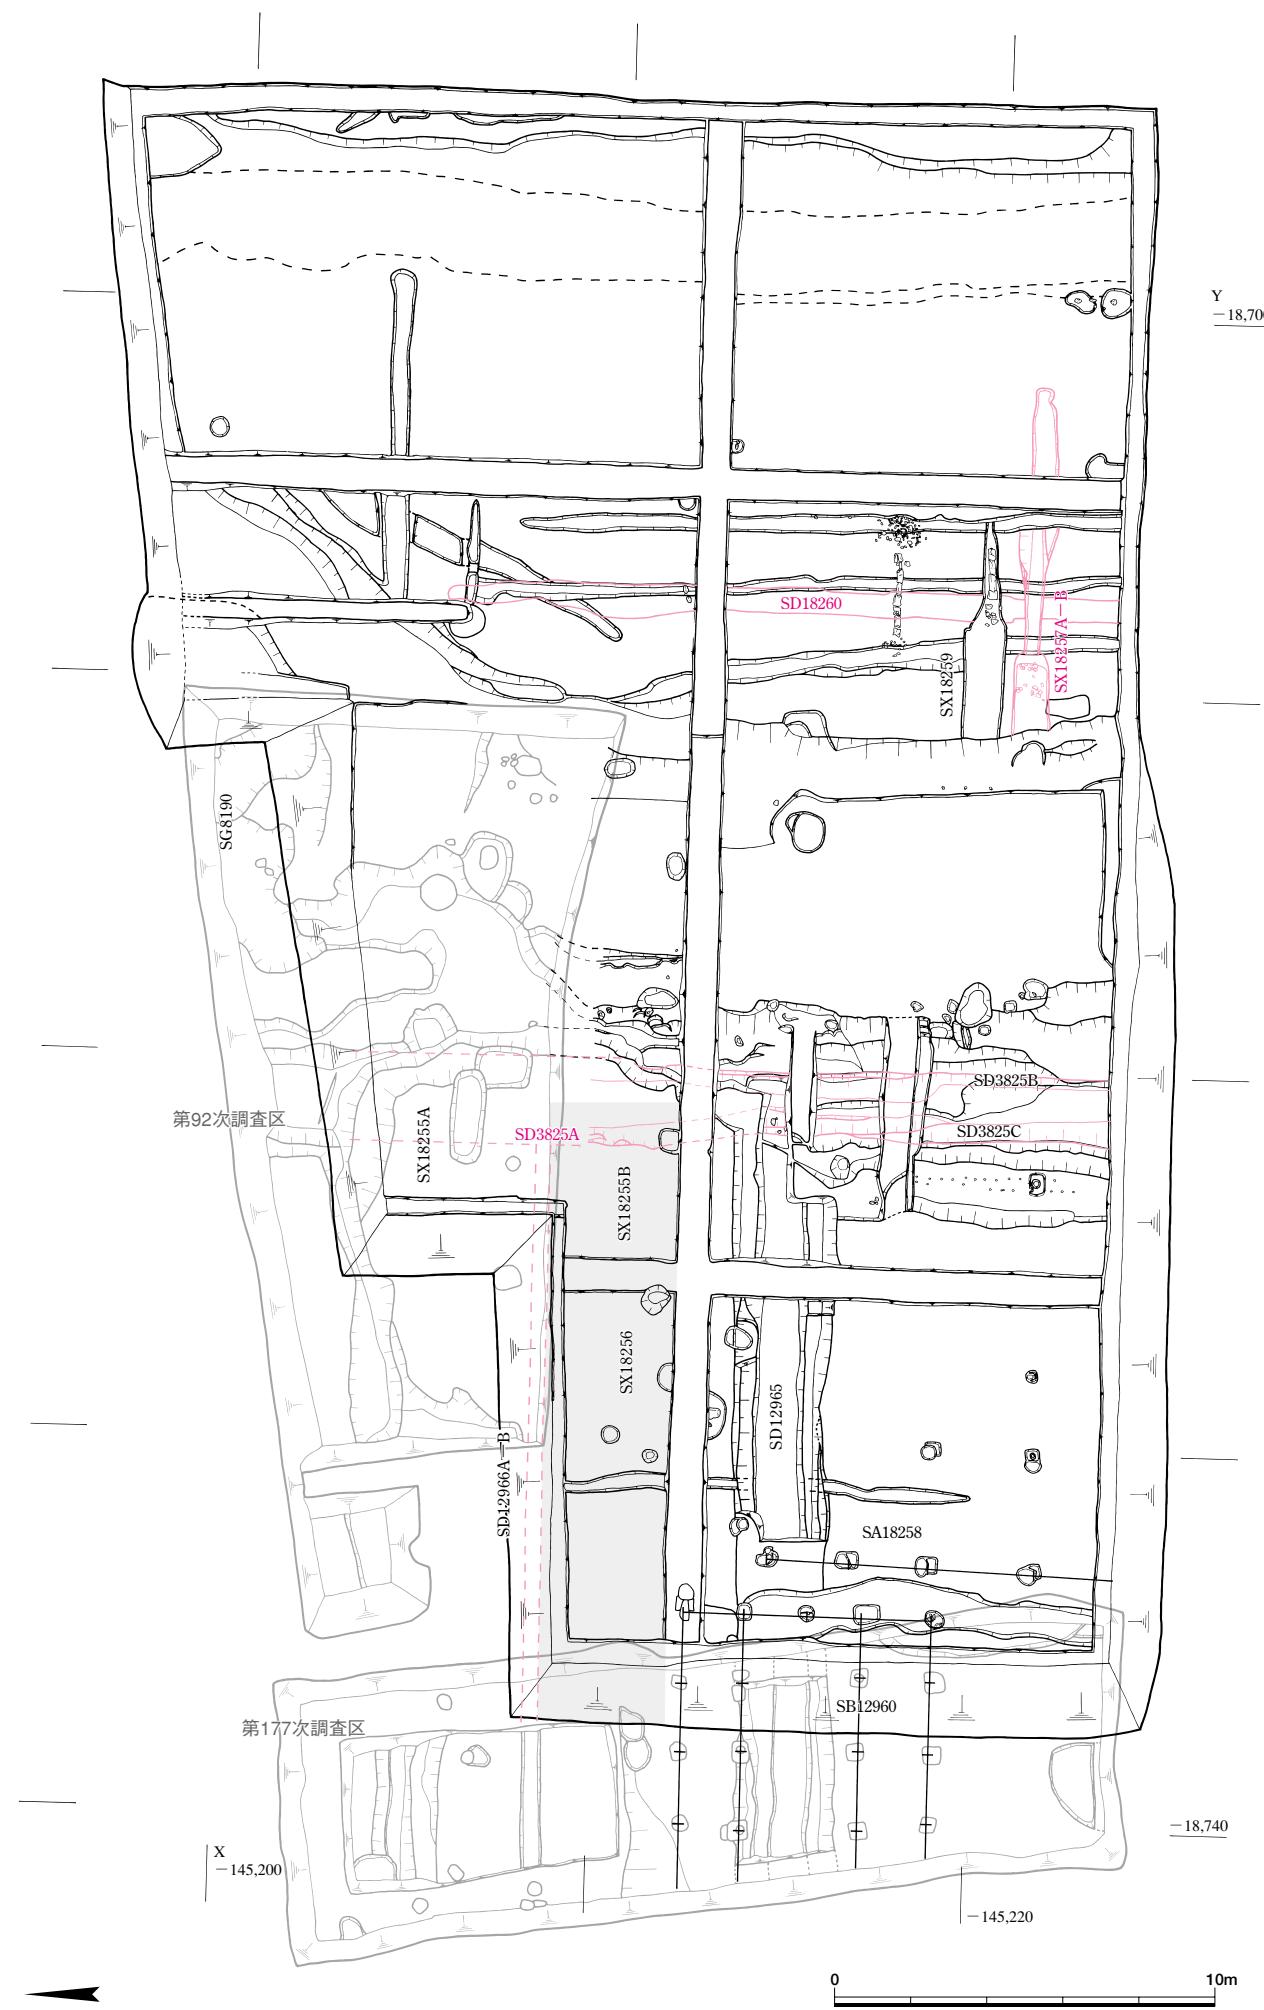
図107 第316次調査遺構平面図 1:200

検出した主な遺構には、南北溝3条、東西溝3条、園池およびその堤、瓦敷込み層、南北塀1条、東西棟建物1棟、東西暗渠3条などがある（図107）。また、3期にわたる大規模な整地が確認された（図108）。整地の様相および各遺構について、A～Eの5時期に分けて詳述しておく（図109）。

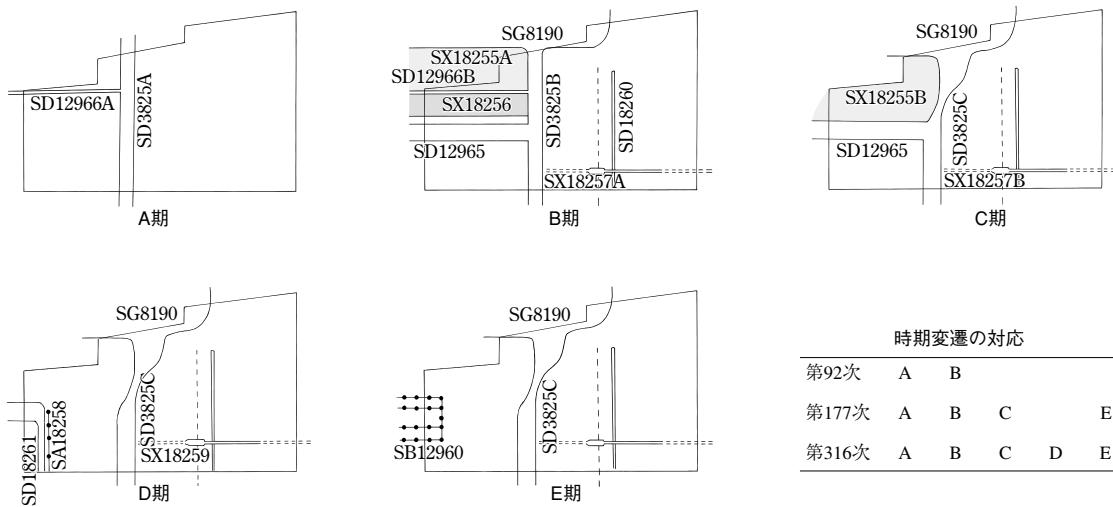
図109 遺構変遷図

A期 調査区東半部に大規模な整地を施す。調査区中央付近に南北溝SD3825Aを、そしてそこに注ぐ東西溝SD12966Aを掘る。第一次大極殿院造営にともなう造成であり、時期は平城遷都当初。

SX18255Aと園池SG8190の築造、南北溝SD3825AからBへの掘り直し、東西溝SD12965、東西暗渠SX18257Aの新設を行う。造成時期は、瓦敷き込み層SX18256の瓦の大半が奈良時代初期のものであること、SD12965の最下層より平城IIの土器および神亀3年（726）の紀年銘のある荷札木簡が出土していることから、神亀年間（724～729）のころと考えられる。これは、第101次調査で園池SG8510（SG8190と一連）南岸の護岸整備を天平末年（748）よりも古い時期としていることや、第177次調査でこの整地土の造成年代を養老6年（722）ごろと比定していることと矛盾しない。

C 期 再び調査区全域に整地を施し、SX18255Bの築造（堤SX18255Aの南への拡大）、出水口の東への付け替えによるSD3825Cの掘削、東西暗渠SX18257AからBへの掘り直しをおこなう。造成時期は、B期SD3825Bの埋土中に平城IVの土器が含まれることから、奈良時代後半、天平17年（745）の平城還都以後と考えられる。

D 期 SD12965を調査区西端で南に曲げてSD18261とし、この屈曲部からSD3825Cとの合流点までを埋める。東西暗渠SX18259を新設する。

E 期 SD18261を埋め、南北廂付き東西棟建物SB12960を建てる。E期は奈良時代末まで続く。（清水重敦）

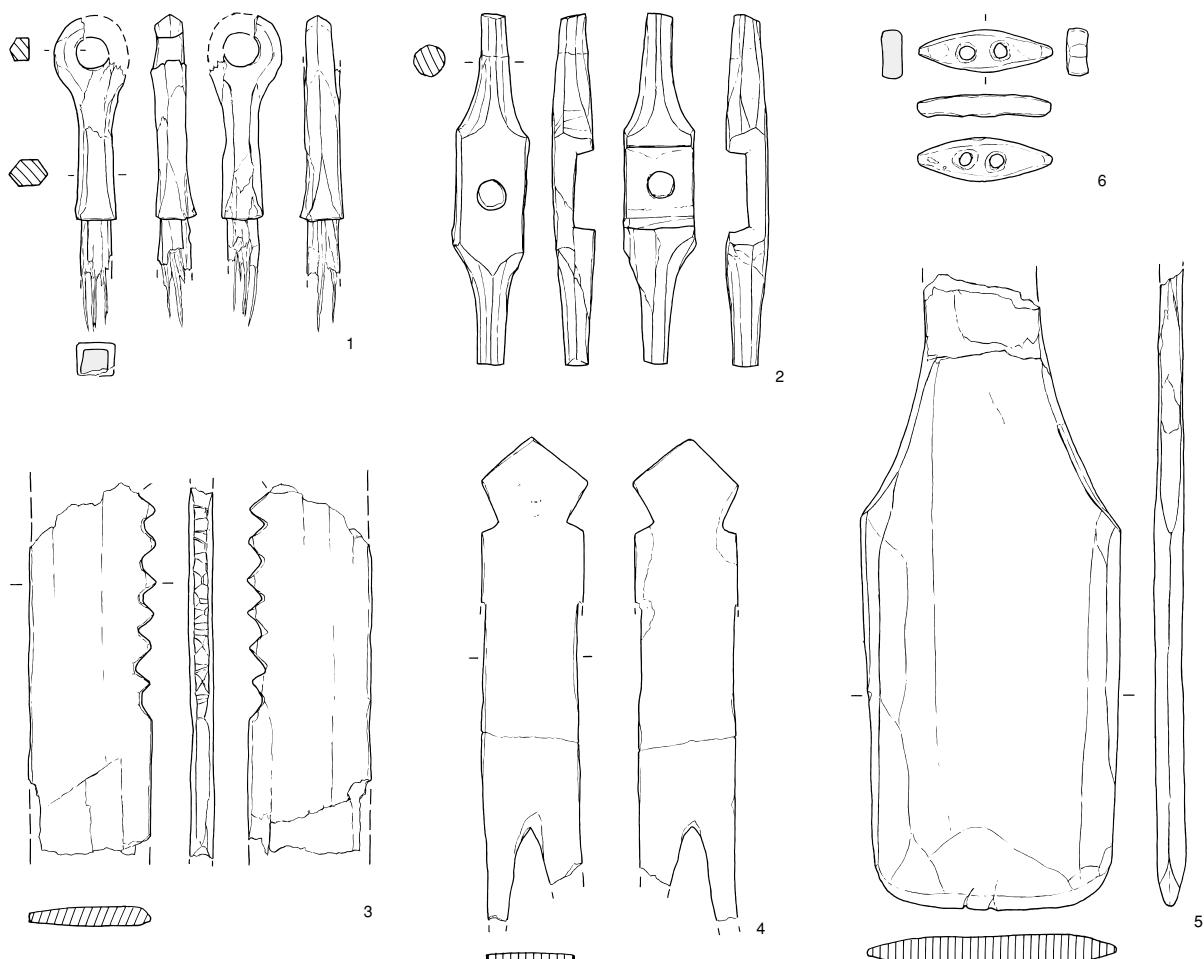
図110 第316次調査出土木製品・金属製品 1:2

木製品 南北溝SD3825A・B・C、東西溝SD12965埋土を中心に、多量の木質遺物が出土した。加工痕があるものは1025点に達するが、製品として判別できるものは少ない（図110）。1は一端を円環状にくり抜き他端に茎をもつ。壺金具の様か。SD12965出土。2は糸巻きの横木。2枚の板を十字形に相欠きで合わせるもので、一端に枠木への挿入痕がのこる。3は鋸歯状木製品。幅3.2cmの板材の1側縁に鋸歯を刻む。身は扁平でなく、刻みをつける側にふくらみをもつ。4は人形。3～4はSD3825C出土。5は身幅6.4cmの大型の杓子。SD3825A出土。この他に多量の檜皮、木炭片が出土した。

金属製品 銅製鉗、鉄釘、いわゆる車軸頭形鉄製品などが出土した（図110）。6は鉗。長さ3.5cm、幅1.2cmの舟形を呈し、わずかに反りをもつ笠鉗である。厚さ6mm、重さ7.0gをはかる。一部に鍍金の痕跡がのこる。C期整地土上の黄褐色粘土から出土した。錢貨には、寛永通宝1点がある。

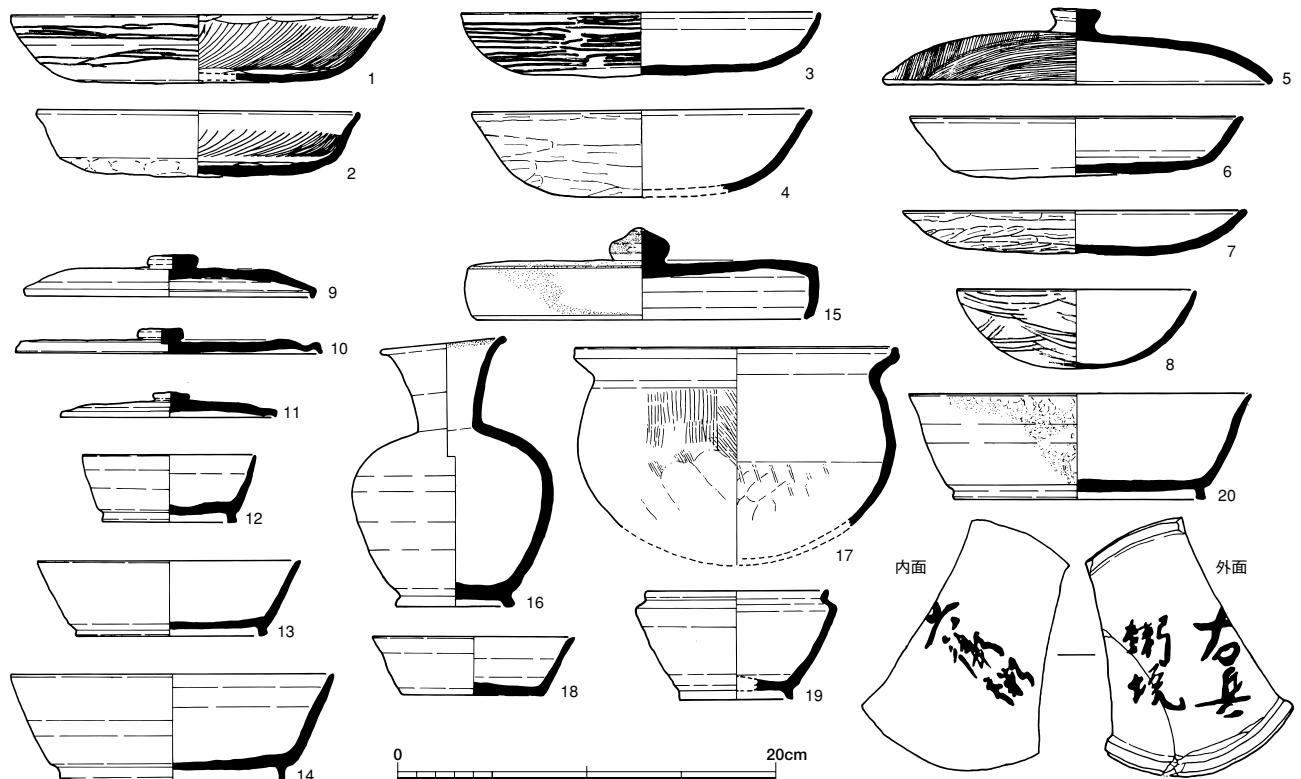
図111 SD12965 (1・2)、SD3825B (3・4)、SD3825C (5~20) 出土土器 1:4

土 器 本調査では、調査区西半で合流する東西、南北各期の溝から、比較的良好な資料を得ることができた(図111)。以下、遺構ごとに説明する。

まず、SD12965出土土器について。下層より出土した土器は土師器杯A・須恵器杯Bなどで数量的には多くない。1は土師器杯Aで、暗文を持ち、b1手法。2はa0手法の杯Aで、底部に指頭圧痕を明瞭にのこし、線刻がある。これらの土器は平城IIの様相を示しており、同じ層位より神亀3年の紀年木簡が出土していること大きく矛盾しない。上層からは土師器杯A・椀A・高杯・甕、須恵器杯B・杯蓋・壺・甕などが出土しており、平城IV～Vの様相を呈する。また、SD12965からは同一個体とみられる二彩片が3点出土している。なお、SD18261から土器は出土していない。

次にSD3825A・B・C出土土器について。平城宮造営時に新設されたSD3825Aから土器の出土はみていない。SD3825Bからは土師器杯A・須恵器杯Bなどが出土している。図化した土師器杯Aはいずれもc手法。3は底部から口縁端部まで削った後、磨きが全面に施されている(c3手法)。4は口縁付近を横ナデした後で底部から口縁付近まで削る(c0手法)。これら杯Aの器形および調整技法から平城IV～Vに位置付けられる。

SD3825Cからは、今回の調査で最も多くの土器が出土している。種類は土師器杯X(6)・皿A(7)・椀A(8)・皿蓋(5)・甕(17)、須恵器杯A(18)・杯B(12・13・14・20)・杯蓋(9・10・11)・壺E(19)・壺L(16)・壺蓋(15)など。小型の椀が多い点や土師器食器類の調整技法にc手法が目立つことなどから平城Vの様相が強いが、溝の最上層にはそれより新しい要素を持つ土師器(7)も含まれる。また、SD3825Cより出土する須恵器のなかには、墨書されたもの(20)や硯に転用された痕跡を持つものが少なくない。須恵器杯B(20)はSD12965とSD3825Cの合流地点から出土し、底部外面に「右兵／粥烷」、内面に「兵衛粥」と墨書されている。その他、ミニチュアの土師器高杯の脚部、コテとして使用された痕跡を持つ漆付着須恵器片なども出土した。

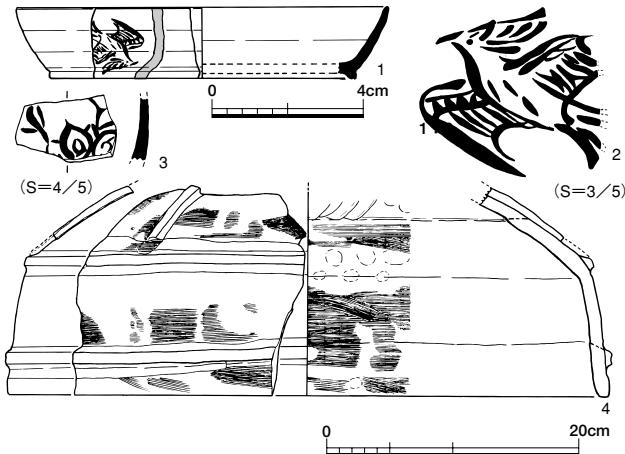
図112 包含層出土の墨画土器（1～3）と埴輪棺（4）
(1-1:5, 2-1の部分拡大 3:5, 3-4:5, 4-1:6)

その他、注目されるものとして、墨画土器も数点出土している(図112)。鳥の絵が描かれた須恵器皿B(1・2)は包含層より出土。底部を欠くが、高台の内側に墨の痕跡が見られることから、底部外面を硯面にした転用硯であったと思われる。鳥の頭側には、高台から口縁にかけて墨のたれた跡が残る(アミ部分)。第13次調査のSK820からも鳥の絵が描かれた土師器が出土しているが、この資料を見直したところ、転用硯として使用され

ていたらしい。鳥形硯の存在と合わせて、鳥の意匠は硯に好まれた題材であったのかもしれない。蓮の花の一部と思われる図柄の残る須恵器片（2）は、外面にロクロケズリの調整がみられ、鉄鉢形の鉢Aかとも考えられたが、器壁があまりに薄いため、器種は断定できない。また、埴輪棺の蓋（3）も出土した。調査区南端の排水溝内、地山直上から出土したもので、平城宮内では初出。外面は摩滅しているが、横方向のハケメ調整および黒斑を観察することができる。タガの剥離した箇所に見える一次調整のハケメは7条/cm。内面には明瞭に横方向のハケメがみられる。図で言えば、上方から下方に向かって成形していくことが粘土の継ぎ目から確認でき、工具や指による押さえこみの痕跡が見える。時期は4世紀末から5世紀初め。なお、SX18256で瓦と共に敷きこまれた鰐付円筒埴輪や赤彩された朝顔形埴輪なども出土している。

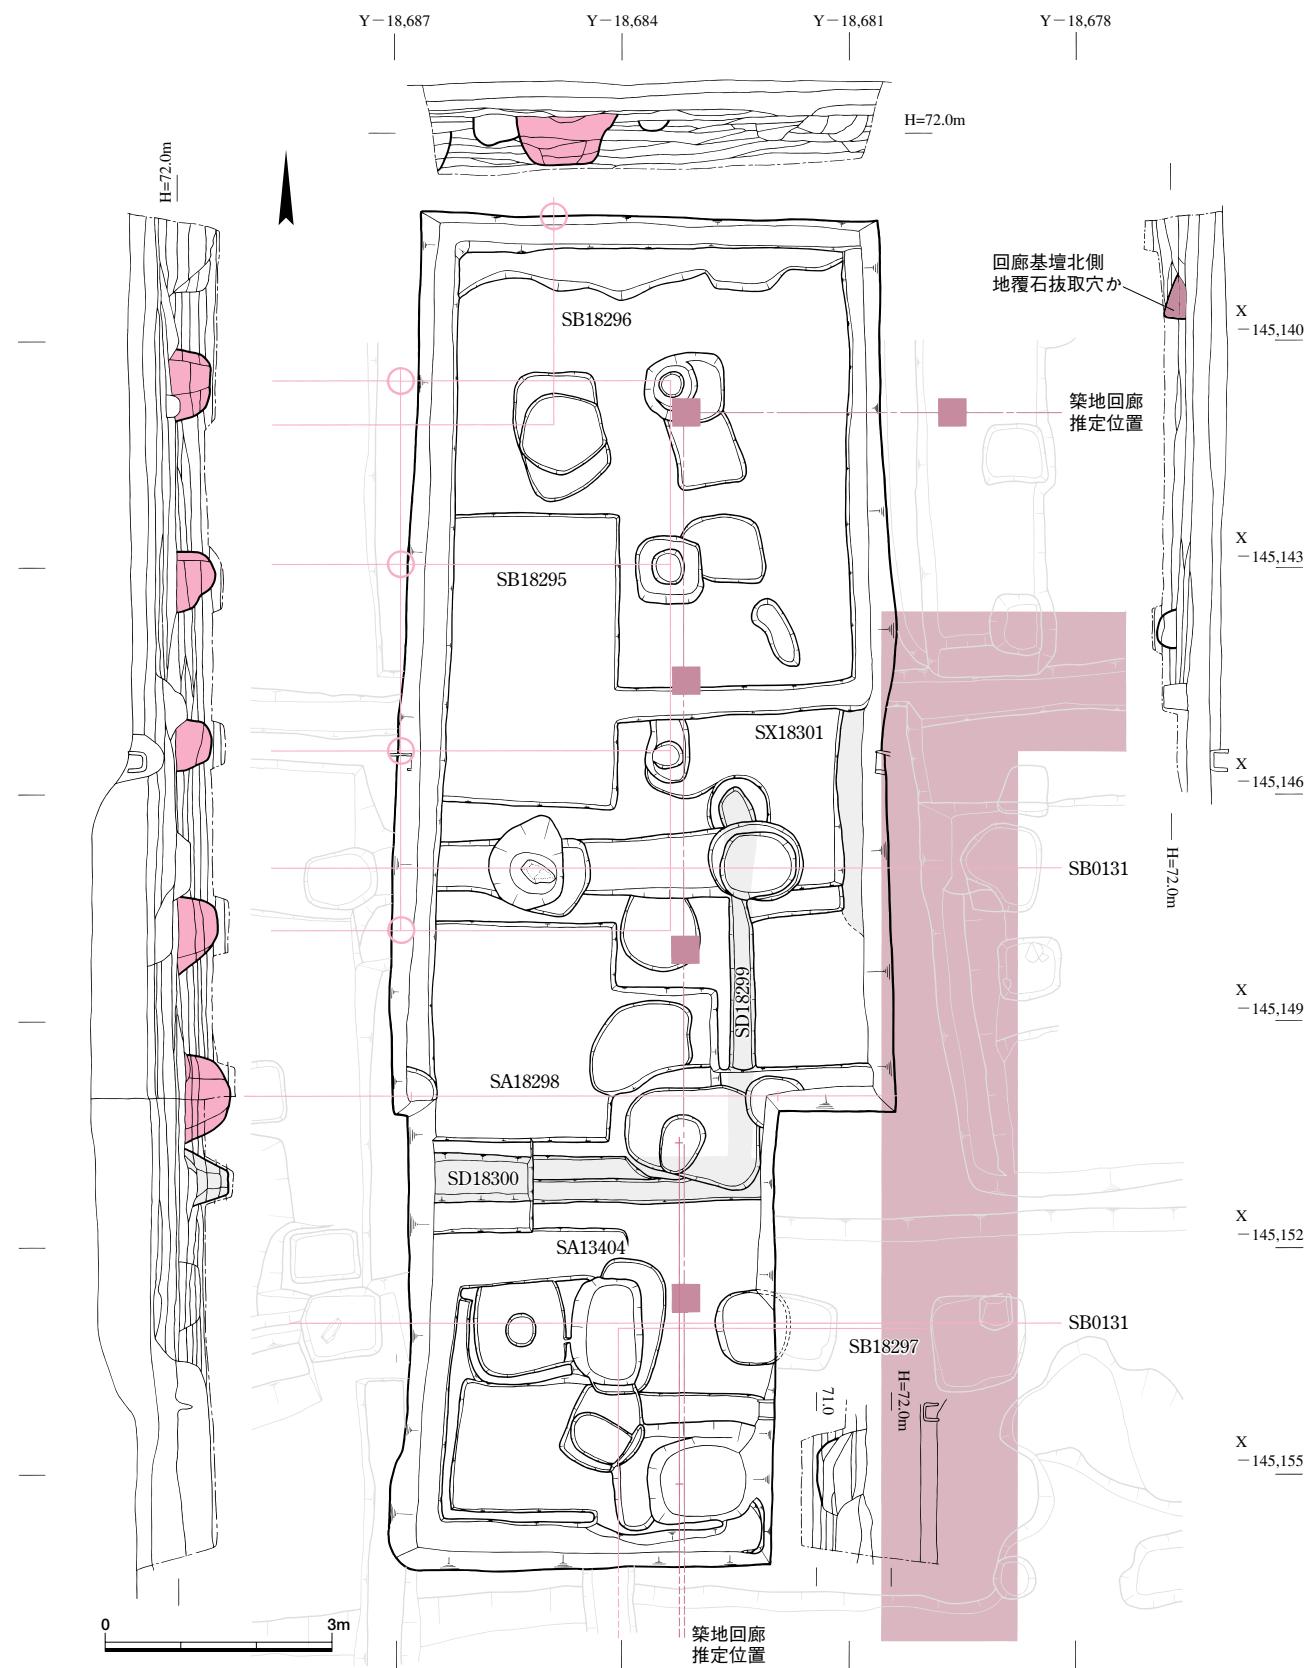
図114 第319次調査遺構平面図 東・西・北壁断面図 1:100

ところが、2000年春の第315次調査区内では、一本柱壙の柱穴がさらに西向きに旋回するようにして、微妙に位置をずらして検出された。北で約1°27'西偏するという一本柱壙の振れは、必ずしも西面回廊北半の全域に適用できるとは限らなくなり、関連遺構を検出していない西面回廊北端の座標を推定する手だてを失ってしまったのである。ちなみに、西面回廊北端を含む第2次調査（1959年）では、枝状のトレンチ調査しかおこなっていない。また、昨年の第316次調査により、地山と思われていた佐紀池周辺の地盤がすべて人工の造成土であることも判明している。これらの事情をふまえ、第2次調査区に含まれる西面回廊北端部分を再発掘調査することとし、Ⅰ-2期までの築地回廊西北隅だけでなく、Ⅰ-3期の一本柱壙最北端の柱穴を含むと推定される位置に、東西6m×南北17m、100m²の不整長方形の調査区を設定した。調査は2000年10月16日 начиная, 12月15日に終了した。調査地には、奈良時代の造成土が2m以上あり、標高71.4~71.8mで遺構を検出した（図114）。明確に地山と認定できる地層は確認していない。

SB18295 調査区中央北寄りから西にのびる梁間3間の掘立柱建物。南北方向に8尺等間の柱穴を4基検出したが、調査区西壁においても、柱穴に対応する4ヶ所すべての位置で柱穴断面を確認しており、総柱建物の可能性がある。南北方向の柱間寸法は10~11尺に復原できる。

SA13404 東面築地回廊をとりこわして建設された一本柱塀の北端2本分の柱穴を検出した。いずれも東西方向にながい長円形の掘形を有する。北端の柱穴は残りがよく、平面は東西1.8m×南北1.4m、深さは約80cmと

浅めだが、これは上面が削平されたためと思われる。柱穴の中央西寄りに幅約40cmの柱痕跡を残す。また、柱痕跡の底部には小石と磚を敷き詰めている。柱痕跡心の座標は、X = -145,150.5、Y = -18,683.2である。北から2番目の柱穴は棟瓦を含む近代の土坑によって大きく削平されており、わずかに底部を残すのみ。その平面は東西1.5m × 南北1.2m、残存深さは10cm程度。やはり柱穴の中央西寄りに柱痕跡（もしくは抜取穴か？）を残す。柱痕跡心の座標は、X = -145,155.1、Y = -18,683.1である。この座標からみると、この2つの柱の心々距離は4.6m すなわち15.5尺となる。ところで、一本柱壠がつくられるI-3期にあっても、南北の築地回廊はそのまま残る。また、一本柱は原則として、東西築地回廊側柱列（柱間15.5尺等間）の柱間の中間に配される。この結果、北端一本柱の7.75尺（15.5/2）北側に北面築地回廊西妻の南側柱が位置し、その12尺北側に中央の妻柱、さらに12尺北側に北側柱が立っていたことになる。

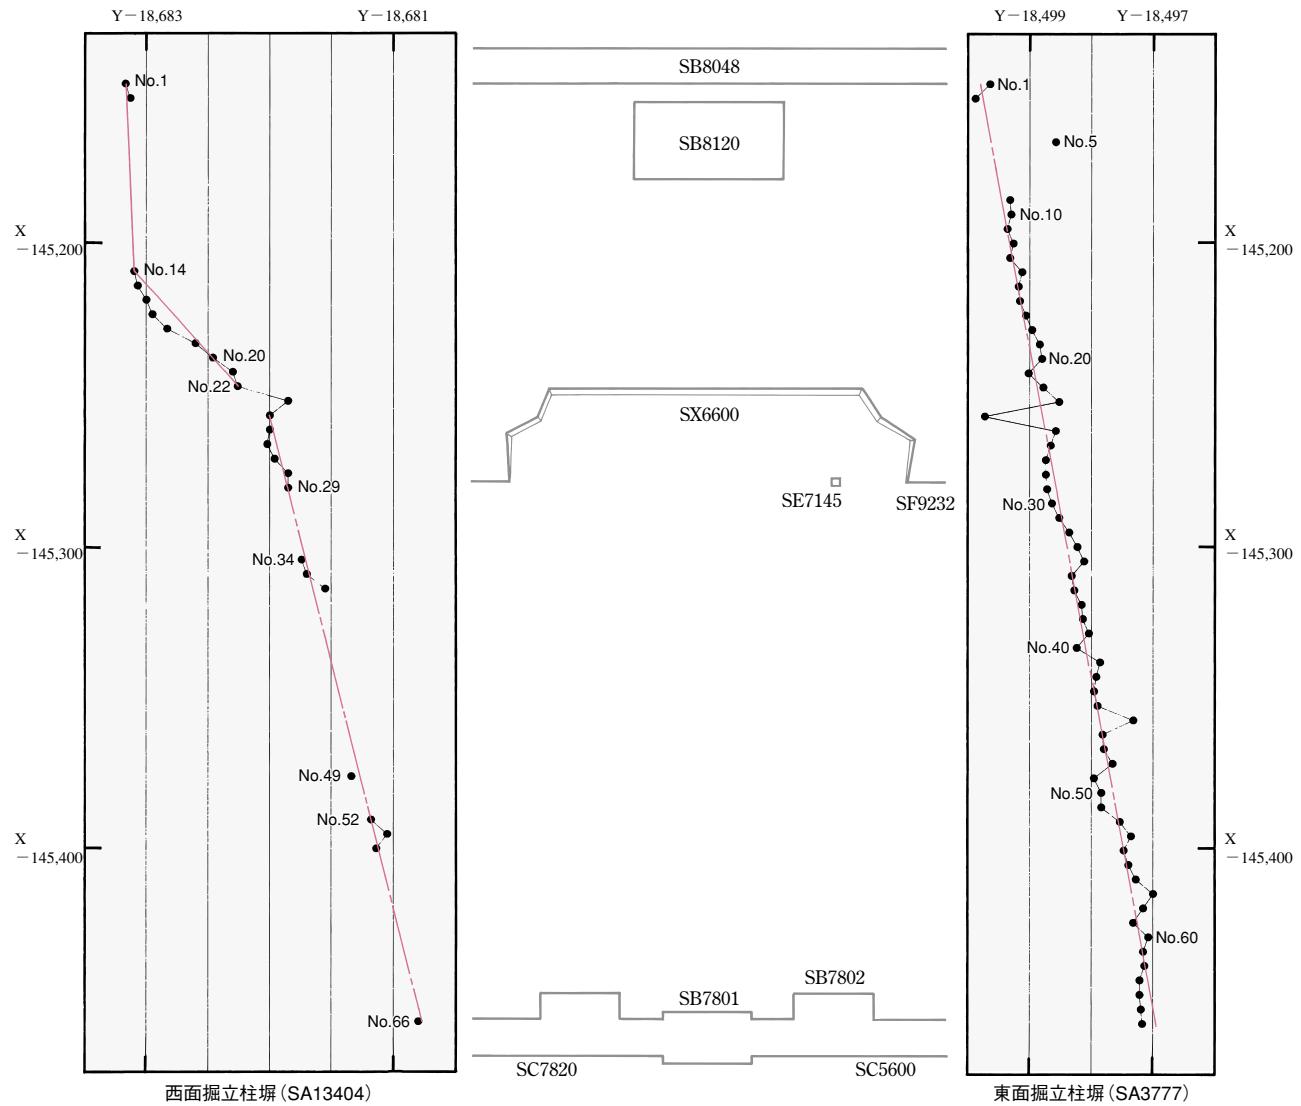
図115 I期掘立柱塙柱位置模式図

図115左は西面一本柱壠の柱穴位置を示すが、ずれを鮮明にするため、東西方向の縮尺を南北の40倍に拡大した。西面の柱穴No.14～22は、他の柱穴群と比べ、西に大きくずれる。この間の柱穴群は微妙に振れるが、No.14とNo.22を結ぶ直線と見なすならば、国土座標系に対し北で西に1°11' 振れている。ところが、今回調査した柱穴

No.1とNo.14を結ぶ北端部分では、振れがほとんどない（北で西に0°4'）。一方、No.24より南側の柱穴はほぼ一直線上に並び、推定計画線の方位は、国土座標系に対し北で西に0°22'の振れを示す。

図115右に東面一本柱壠SA3777の柱穴位置を示した。北から南まで66基の柱穴がほぼ一直線上に並び、推定計画線の方位は、国土座標系に対して北で西に0°16'の振れを示し、西面一本柱壠南側No.24～No.66の振れと近似する。なお、東面でも推定計画線から大きく外れている柱穴があるが、実測に誤差が生じた可能性が高い。

さて、一本柱壠と築地基底部が併存していたとするならば、I期の西面築地回廊SC13400も同様のねじれを備えていたはずである。また、北面築地回廊SC8098の南雨落溝は、中央付近から西側が南に振れている。以上を考えあわせると、回廊北西部は南西方向にねじれていることになる。一方、第一次大極殿院の磚積擁壁より北の高い部分では、西側部分の地表面が東側に比べて低くなっている。これは、奈良時代後半に建てられた掘立柱建物柱穴の底面レベルから確認できる（『年報2000-I』14-15頁）。この地盤にあらわれたねじれと高低差は、平面的には重なる範囲で認められるので、両者は連動して発生した可能性が高い。要するに、第一次大極殿院西北部は、南西に振れながら地盤が下がっているのである。この部分は、奈良時代以前の地表面が西に向かって崖状に下がる谷地形を呈し、平城宮造営時に大量の盛土をして整地したことが、第316次調査で確認されている。以上から、以下の異なる2つの解釈を導きうる。

①平城宮造営は短期間に実現されている。東西対称の造成を目指したが、盛土量に限界があり、おおよそ平坦と思われる程度で造成をやめて建物工事に移行したため、もともと谷地形であった西北側が低い地形となった。

②東西対称レベルの造成をほどこした後、建物工事に移行したが、奈良時代の70年強で整地部分が不同沈下しつつねじれ、さらに廃都後数百年の年月を経て、北西部分の地形全体が南西に振れ、レベルが低くなった。

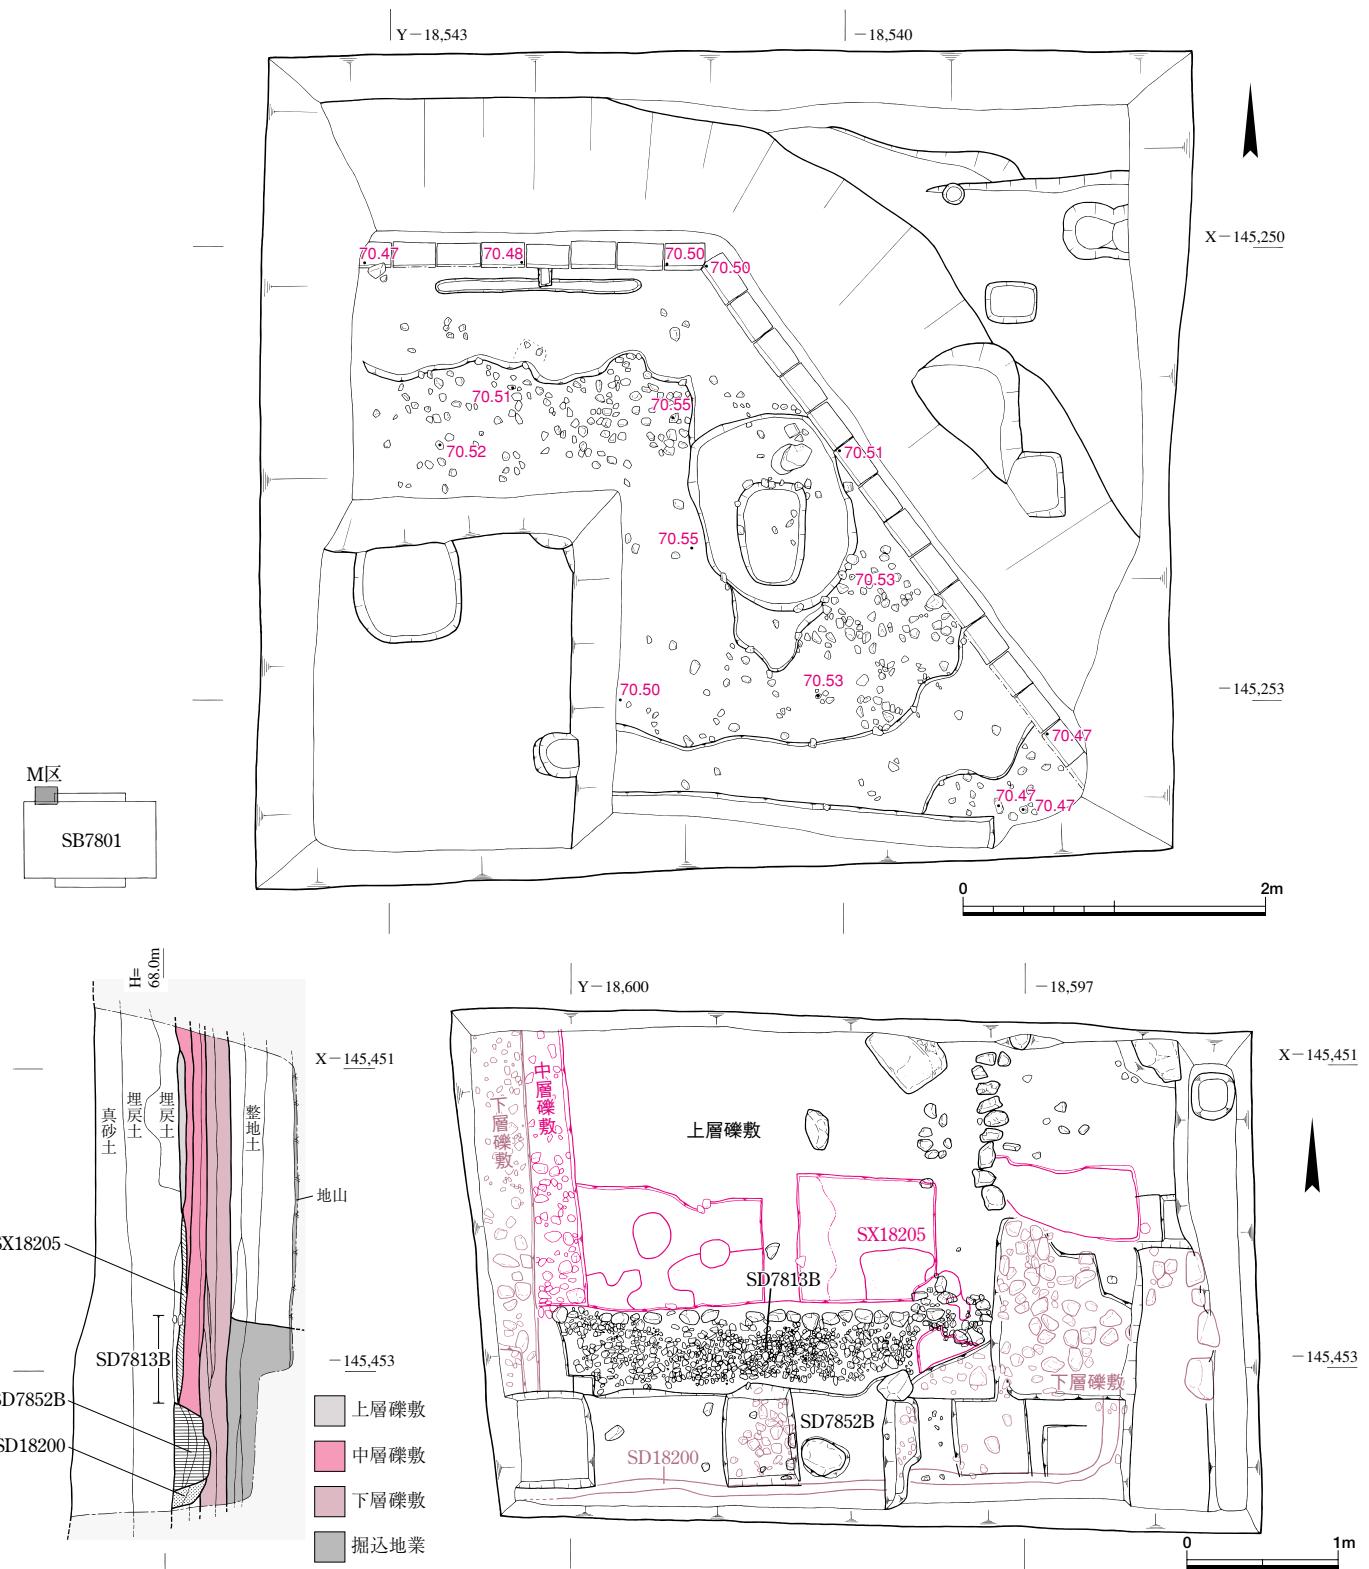
図116 第313次調査遺構平面図・断面図 (上: F区、下: M区、左下断面図はY = -18,600.4) 1:50

F区 F区は磚積擁壁SX6600の東入隅部にあたる（図116上）。磚は最下段の1段のみが遺存している状態であり、屈曲部では、完形の2つの磚をほんのわずか打ち欠いて、突き合わせていた。磚の上端のレベルは、磚の南端で70.47~70.51m、その南面に広がる礫敷広場SX6601の北端のレベルは70.50~70.56mであった。第305次調査で検出した磚積擁壁西入隅部では、最下段の磚の上端のレベルは70.48~70.49m程度、礫敷のレベルは70.52~70.61mであるから、磚積擁壁・礫敷広場とともに、東西で全く同じ高さに仕上げられていたことが再確認された。 (吉川聰)

M区 M区は第77次調査の再発掘部分で、第一次大極殿院南門SB7801の西北部にあたる。門基壇と北面階段西北隅を含む東西5.4m×南北3.4mに調査区を設定した。旧調査埋土除去後、上層礫敷上面から第77次検出の遺構を確認したが、新たに、基壇外側に敷いた凝灰岩製敷石痕跡などを検出した（図116下）。ここでは新知見を中心に説明するが、各期の区分は『平城報告XI』にならう。

I-1期 SB7801の基壇掘込地業、地覆石据付痕跡SD18200、下層礫敷、北面階段踏石抜取痕跡を部分的に確認した。掘込地業は下層礫敷下面で、X=-145,452.5付近から南に落ち、最下層では黒灰色粘土（粘砂）の地山を切る。下層礫敷は掘込地業の上面に基壇内側から大粒の礫が混ざる灰茶色粘質土（厚さ15~20cm）を敷く。地覆石痕跡は下層礫敷上面で検出した。

I-2期 中層礫敷、凝灰岩製敷石痕跡SX18205を検出した。SX18205は基壇西北部、地覆石外側で上層雨落溝の下から検出した。凝灰岩粉を多量に含む黄橙灰色粘砂（厚さ4~5cm）が幅80~100cmで地覆石痕跡外側に沿う。北面階段西端にあたり、調査区東壁でも観察できた。凝灰岩の表面1枚が残った形であり、幅1mほどの敷石があったと考えられる。検出状況から、基壇の外側だけでなく、北面階段の前面にも敷かれたと見られる。また上層雨落溝東で検出した45cm×90cm（厚さ約5cm）程度の凝灰岩痕跡は、上層雨落溝の下に潜ることから、上記の敷石片の可能性もある。

I-4期 上層礫敷、北雨落溝SD7813B、地覆石抜取痕跡SD7852B、北面階段踏石痕跡などを検出した。とくに地覆石抜取痕跡の北面階段部分での折れ曲がりを明確に検出できた。北面階段は、踏石痕跡から約4尺出ていたことが予想される。

まとめ 今回の再発掘で特記すべき遺構は、やはりI-2期のSX18205であろう。他の遺構で同様の痕跡はみつかっていないが、第295次調査で検出した大極殿基壇の地覆石痕跡の解釈に示唆を与える。大極殿では幅約130cmもの据付痕跡にわずか40cm足らずの地覆石を基壇側に寄せて据えていた。すなわち、地覆石の外側には幅広の据付痕跡が広がる。これが何かは調査当初は不明確だったが、今回のSX18205の発見で、地覆石・敷石両方の据付痕跡である可能性がでてきた。ただしこの敷石は、従来地覆石に外側下からかませる延石のようなものではなく、地覆石を据えた後、その外面に当てるよう敷かれたと考えられる。 (蓮沼麻衣子)
