#### キトラ古墳の予備調査

## 図版 2

## 図版 4

## 図版 6

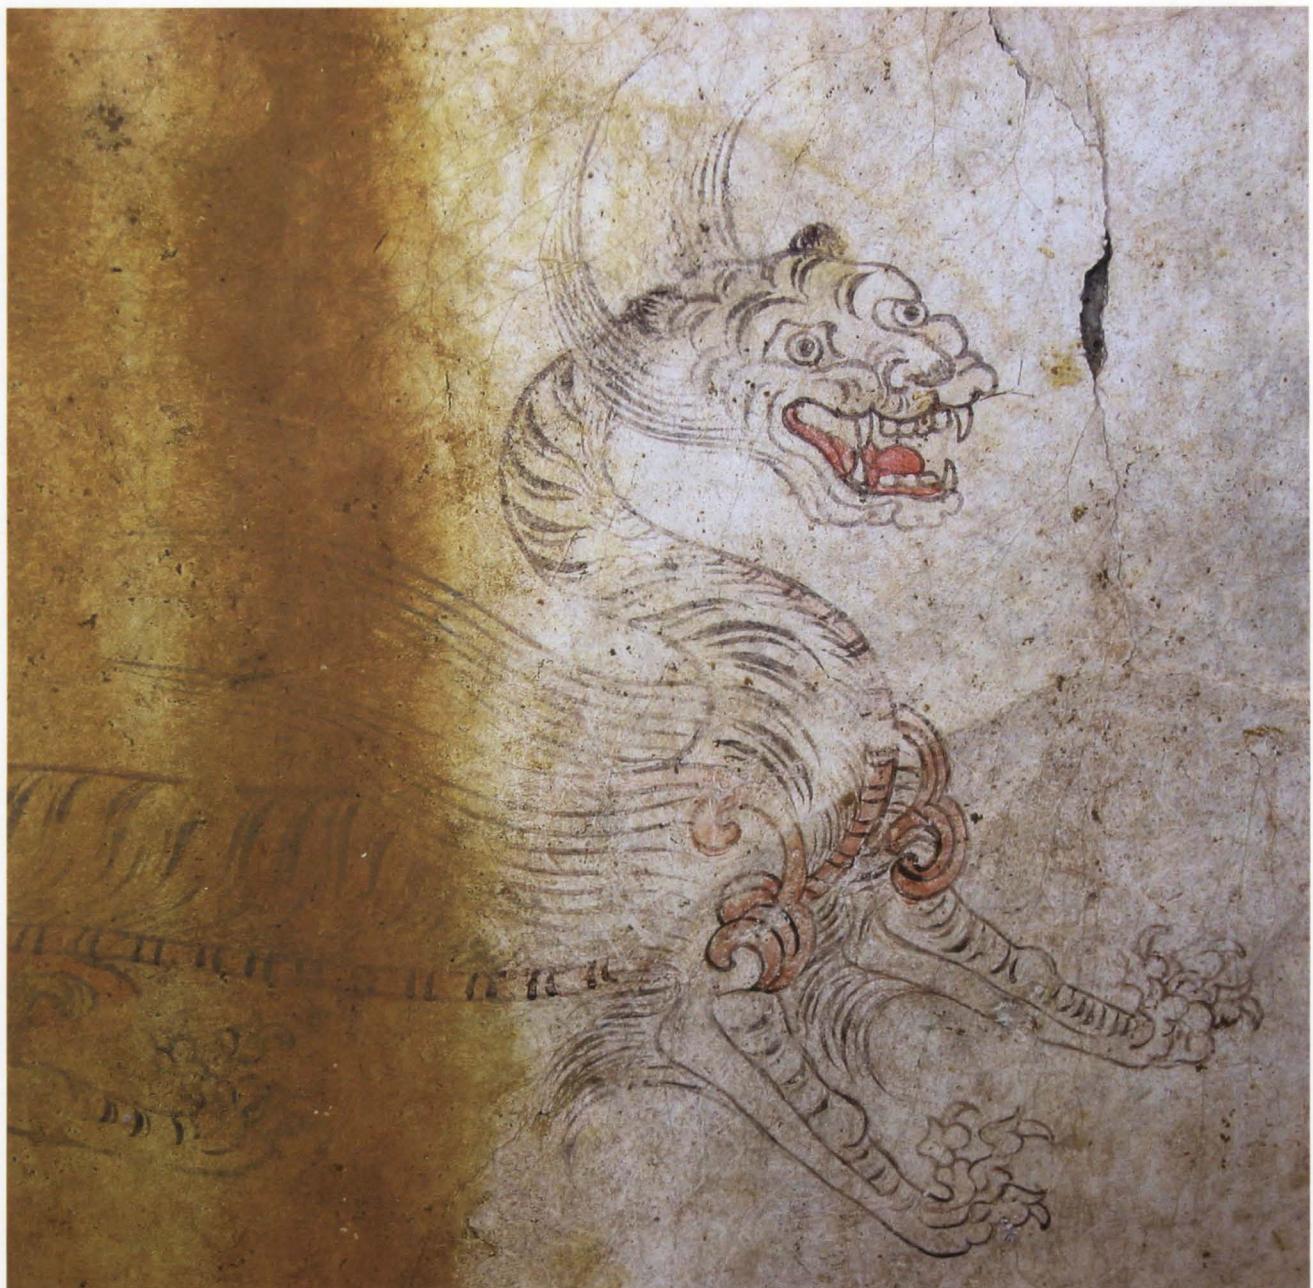
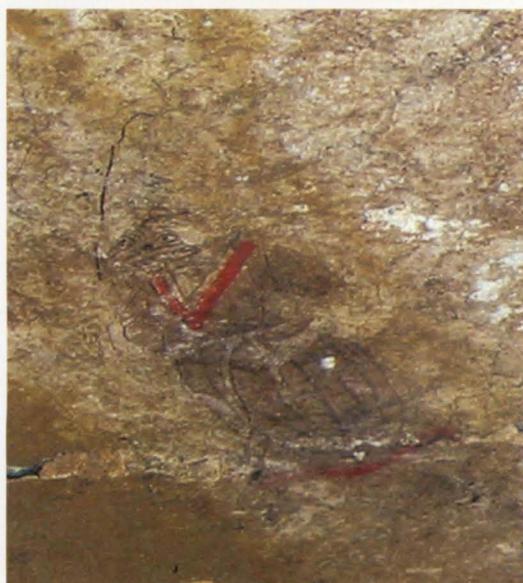
本文40頁参照（撮影：井上直夫）

2001年12月6日、文化庁からの依頼で安全に石室内へ立ち入る方法を探るために調査に協力した。前回の明日香村による調査と同じくデジタルカメラでの撮影であるが、カメラの解像度の向上、挿入するポールの仕様変更などから新たな画像を得ることができた。

#### 西壁白虎像

白虎像は腹部を除きほぼ完璧な形で残っており、高松塚古墳の白虎像よりも保存状態が良い。のびやかで見事な筆遣いがよく観察できる。

#### 東壁獸面人身像

各壁面には3体ずつの人像があったと思われるが、確認できるのは5体分である。4面で12体の獸面人身像があるとすれば、十二支である可能性が大きい。

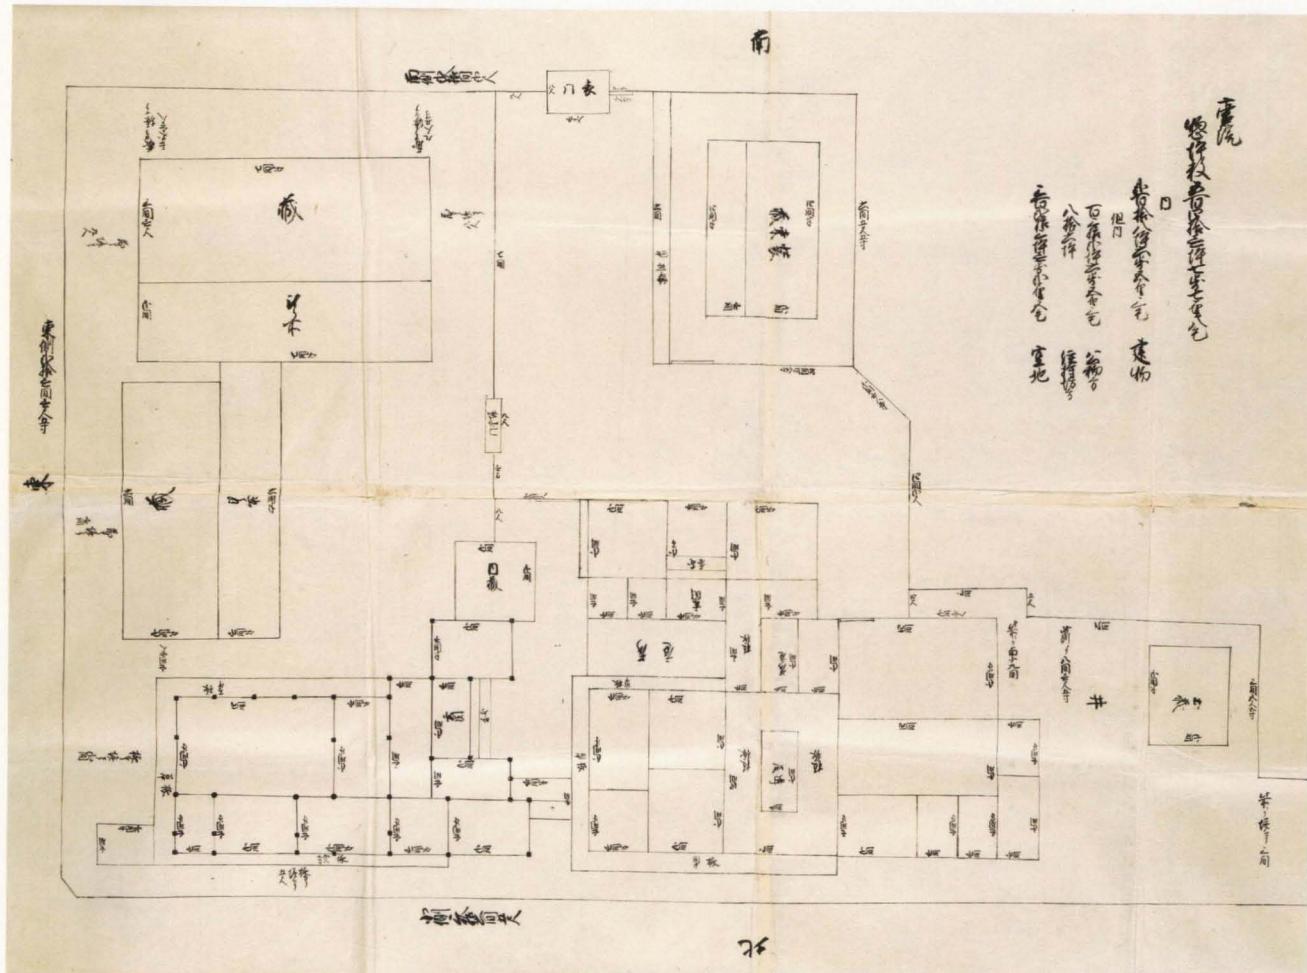
興福寺子院絵図 唐院の絵図

唐院は北円堂の北方に位置した律宗の子院。中世・近世には興福寺の年貢や文書などを管理し、寺家の実務を担当する立場にあった。識語によると建物が公物方と住持坊方に分類されており、公物方が存在する点に、唐院の特殊性が読みとれる。2軒の母家にはそれぞれ玄関があり、また大きな蔵が多数存在するのも特徴的である。「計り所」を持つ蔵には、寺家の年貢が収納されるのだろう。

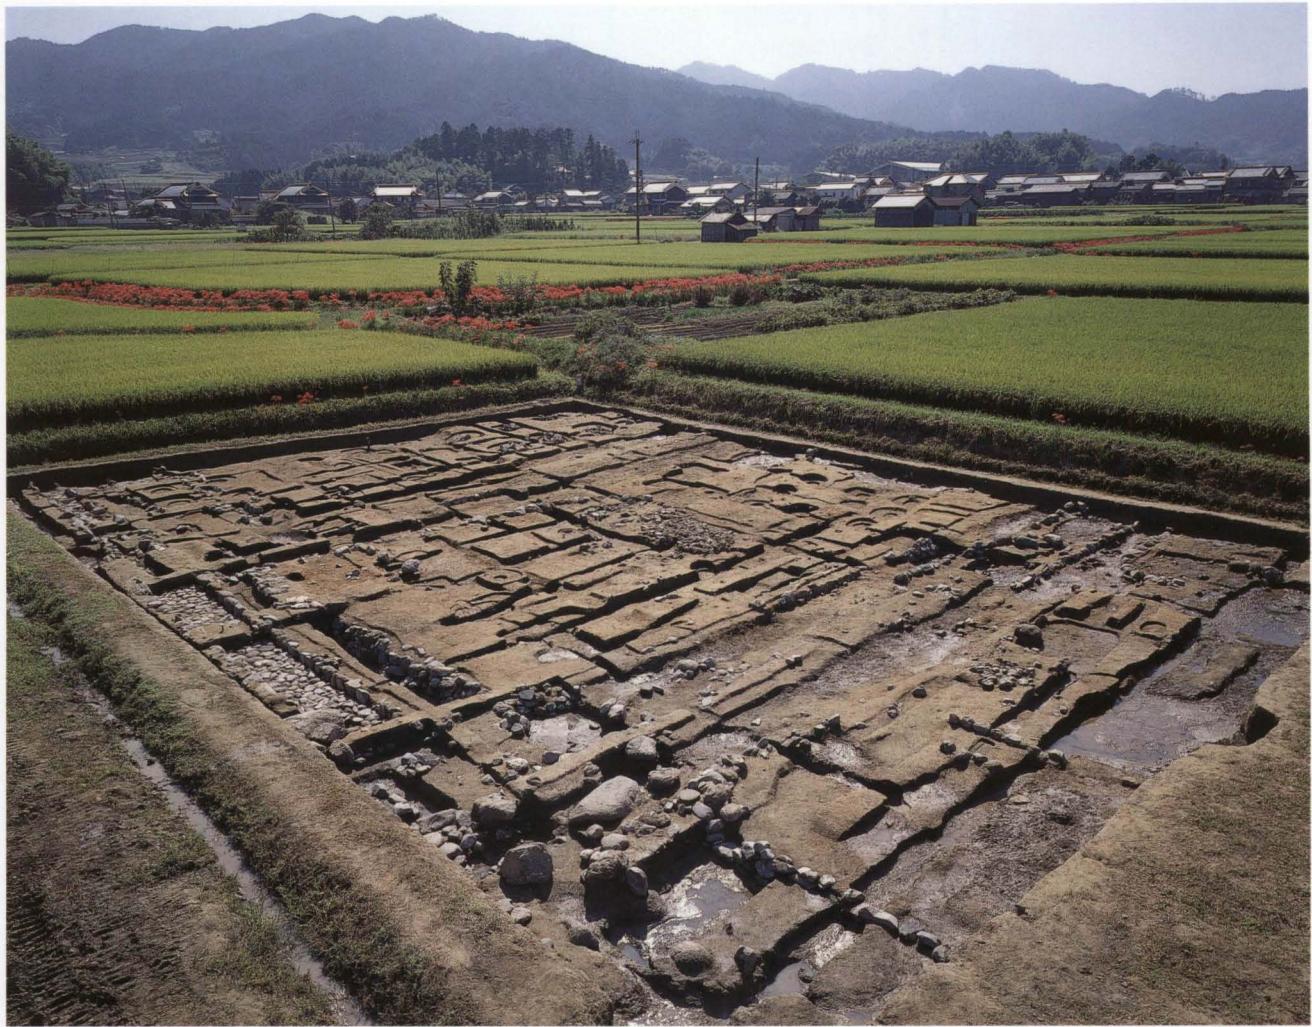
石神遺跡（飛鳥藤原第116次調査）

昨年度調査区の東隣接地を発掘した。東西と南北の基幹水路が幾度も造り替えられており、溝が錯綜している。昨年検出した東西塀は2時期とも延長部分を確認した。写真奥中央は飛鳥坐神社の杜、その右手が飛鳥池遺跡。北西から。

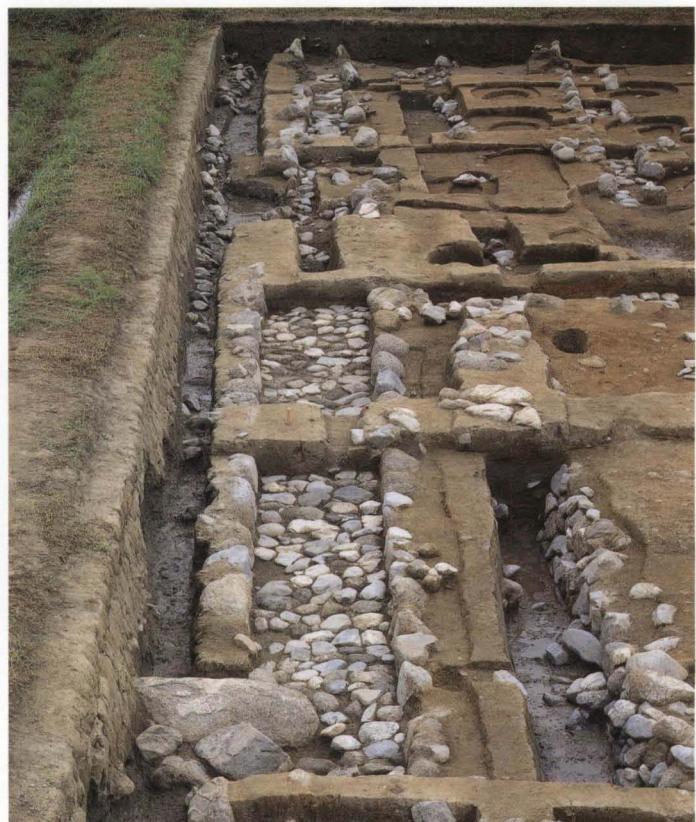
石神遺跡の石組溝（飛鳥藤原第116次調査）

幅が広く深い石組溝SD3896を埋めて、底石を敷くSD3950に造り替えていくのがわかる。SD3950は途中で幅を狭めており、右奥にはSD3951がみえる。ともに齐明朝の遺構である。西から。

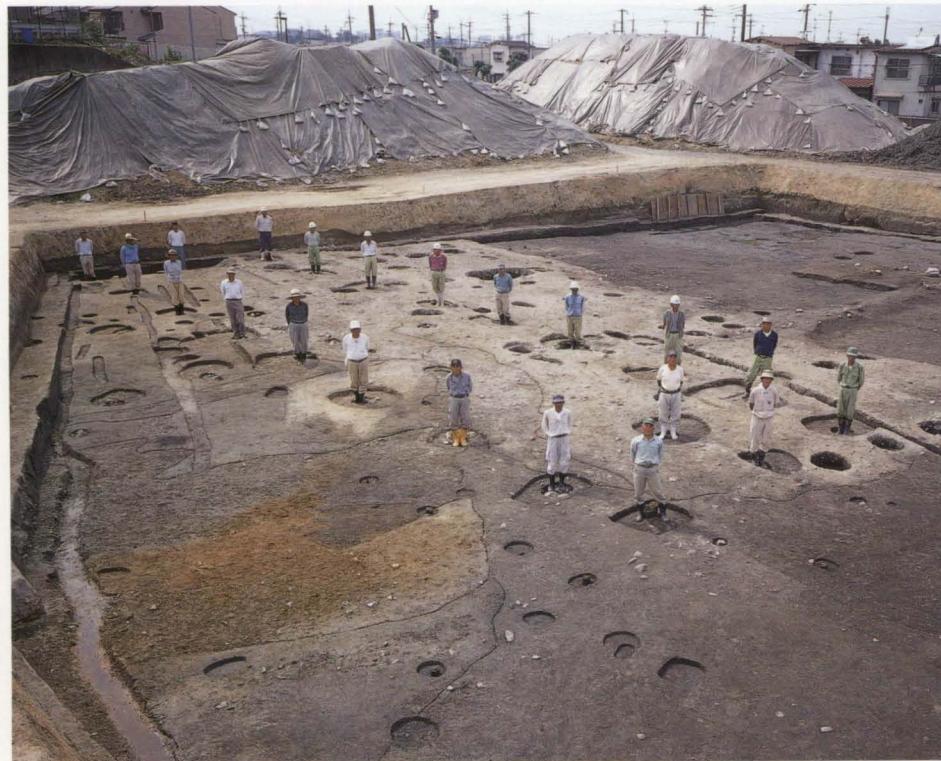
藤原京左京七条一坊西南坪

藤原宮朱雀門にほど近い左京七条一坊西南坪では、坪の中央のやや南で大型の掘立柱建物SB500を検出した。その背後の池状遺構から多数の木簡が出土した。その内容は中務省の事務に関するもので、ある時期、この大型の建物に中務省ないしその関連施設が置かれた可能性が考えられる。南東から。

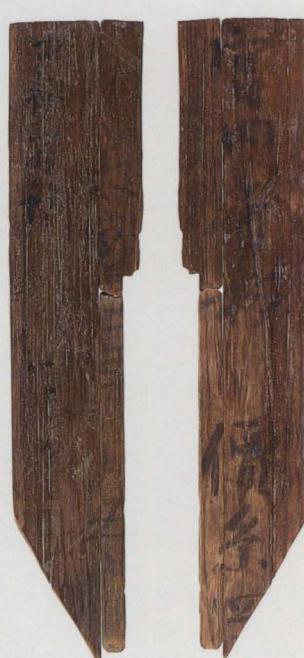
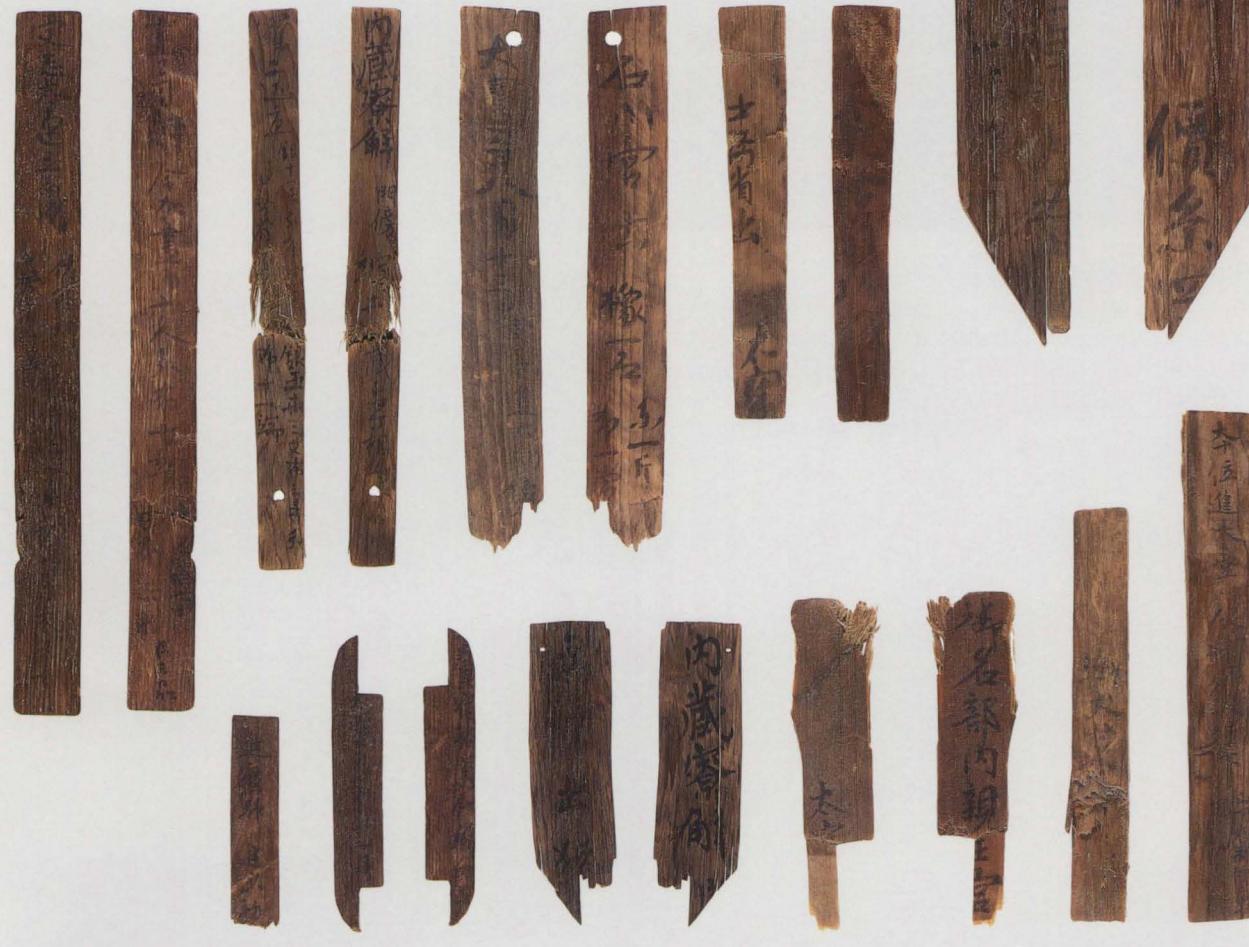
池状遺構出土木簡

池状遺構SX501から出土した木簡は、木簡に記載されている年紀、位階の表記、官司名称などからみて、大宝元年（701）、二年を中心とする大宝初年の木簡群である。大宝律令施行当初の官衙における事務処理の木簡で、中務省関連官衙の木簡と考えられる。藤原京における京内官衙の展開をどうみるかなど、今後大きな議論を呼ぶであろう。

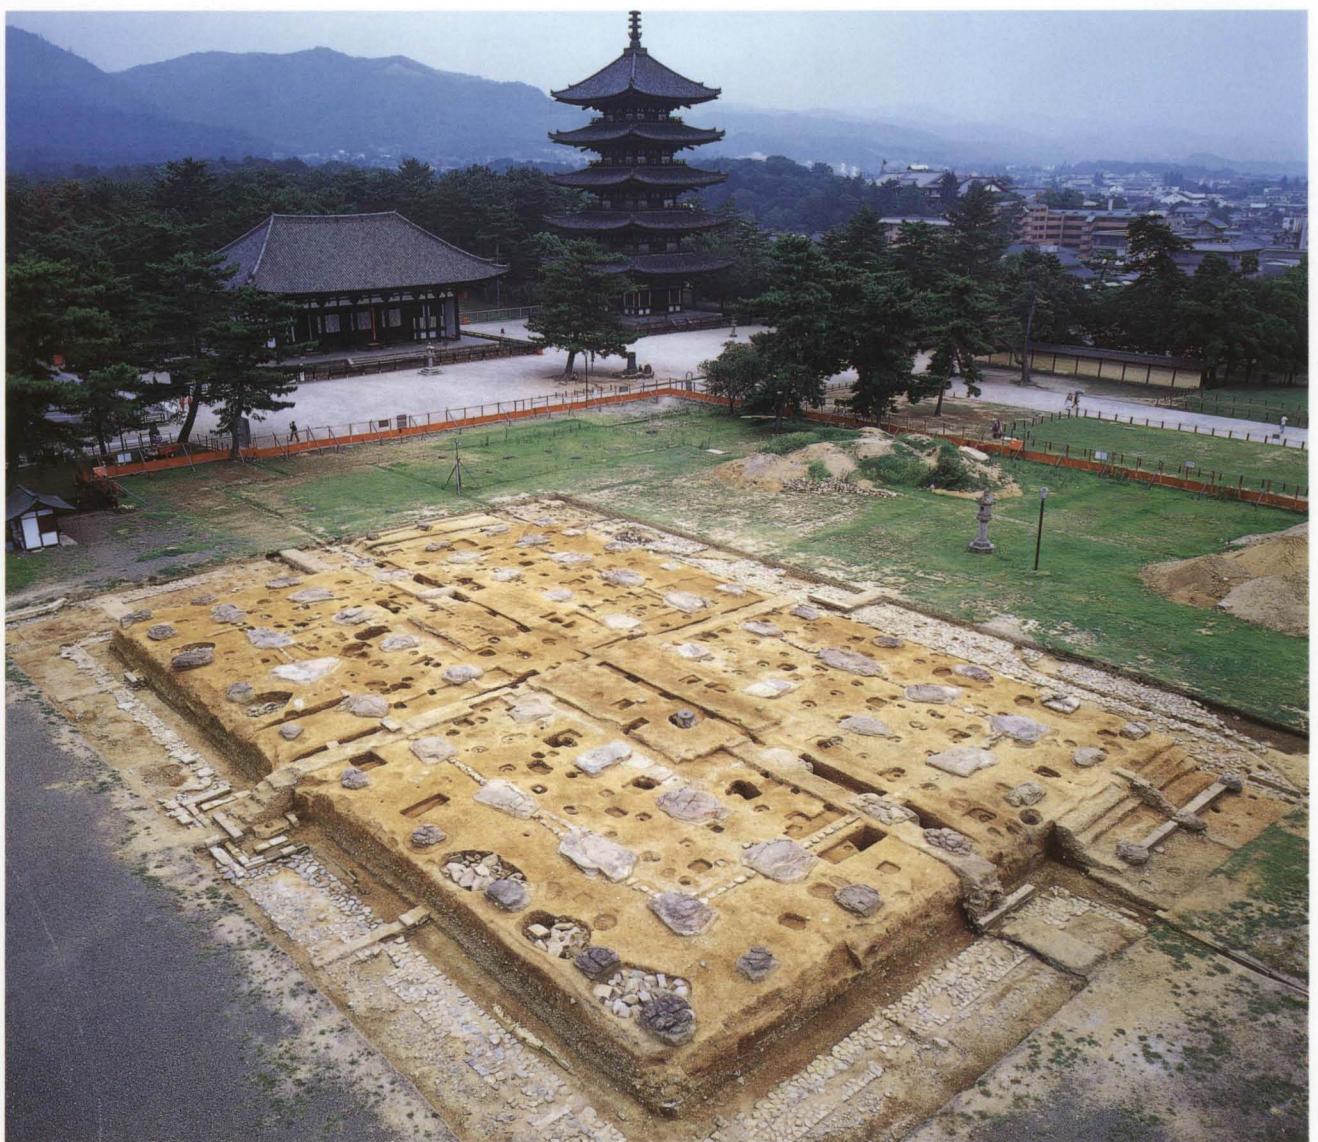
### 興福寺中金堂（平城第325次調査）

興福寺境内整備構想にもとづく第3・4年次の調査で、中金堂基壇を中心発掘を行った。地山削り出しの基壇、巨大な礎石の迫力は圧倒的である。南面階段は独立三間で、回廊の金堂取付部は単廊という創建期の形態、あるいはその後の変遷について得られた多くの知見は、今後の寺院研究の上で欠かせないものとなるであろう。北西から。

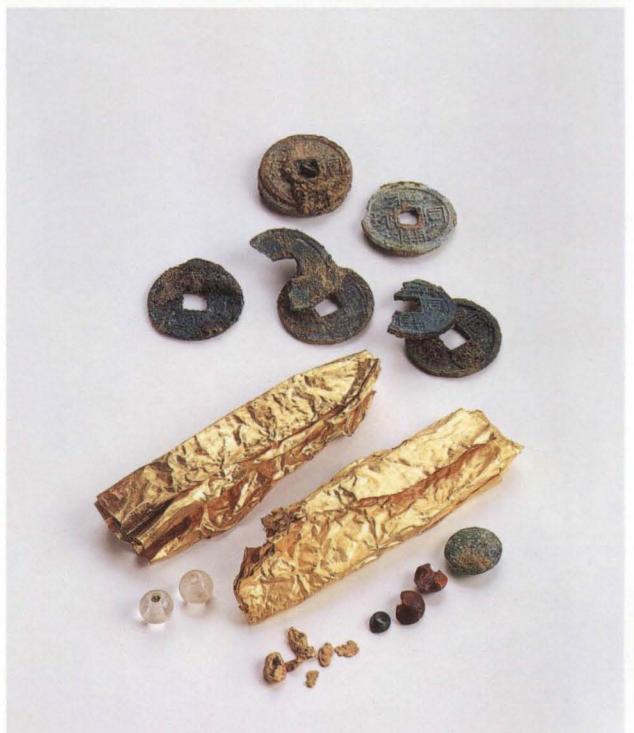
### 出土した創建鎮壇具（平城第325次調査）

須弥壇東半で検出した土坑とその周囲から創建鎮壇具の一部である金延金、砂金、玉類、和同開珎などが出土した。

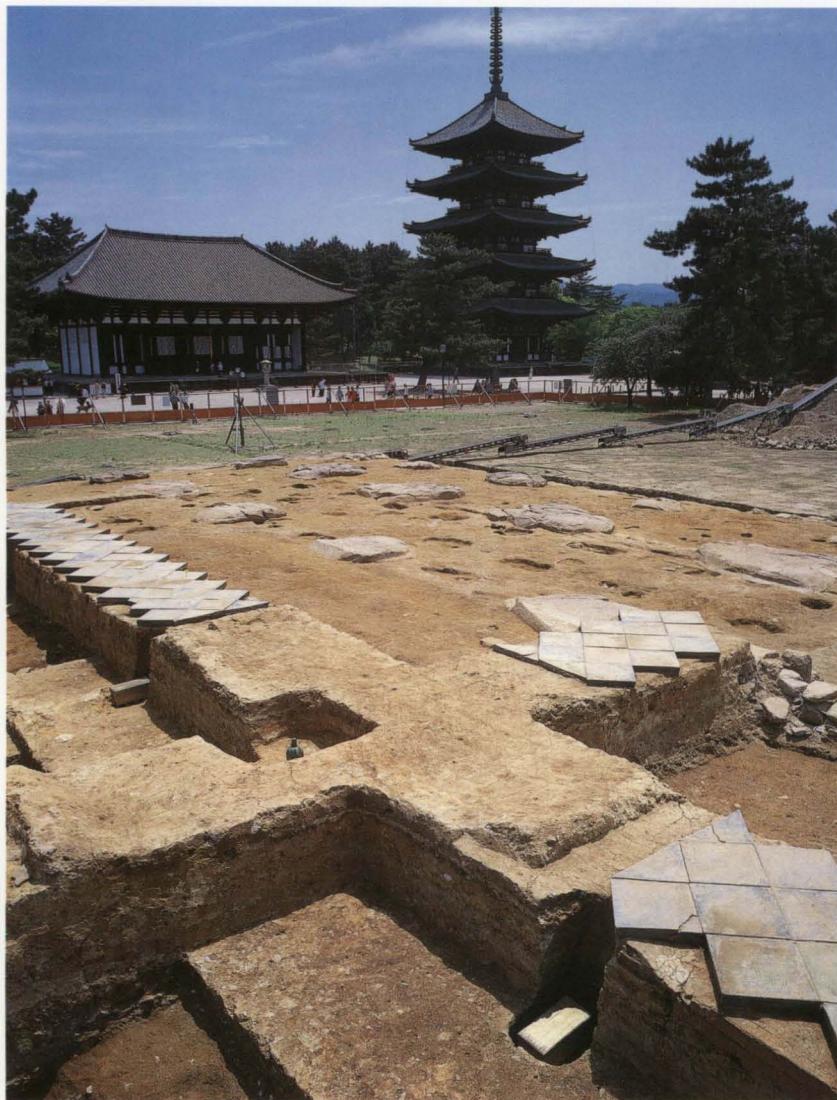
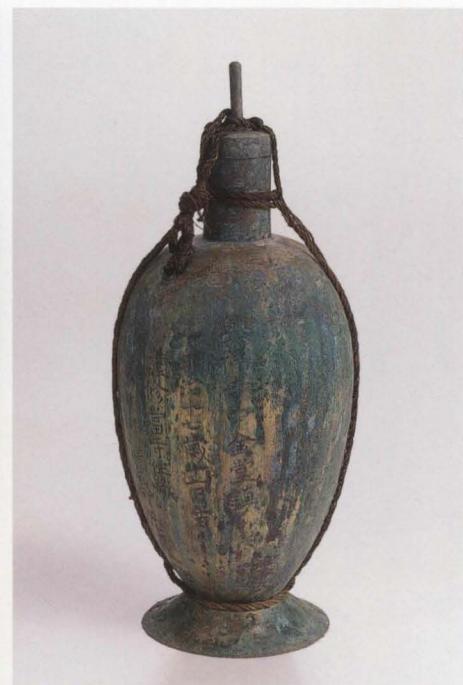
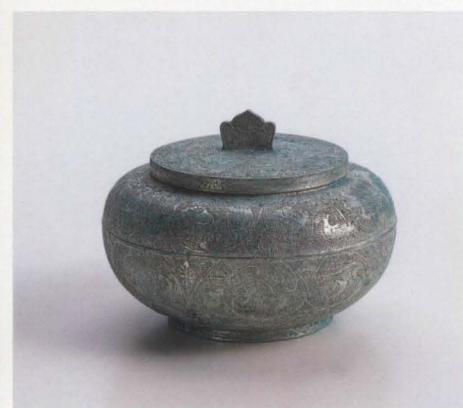
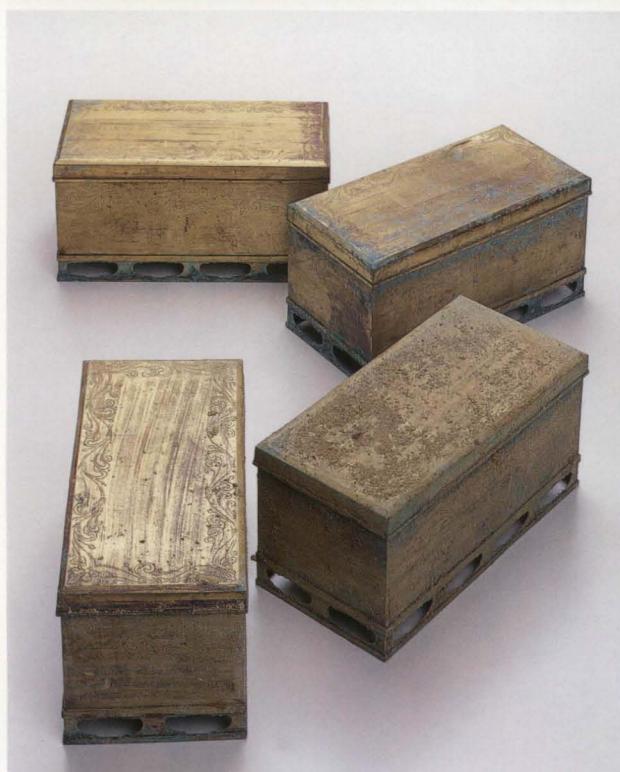
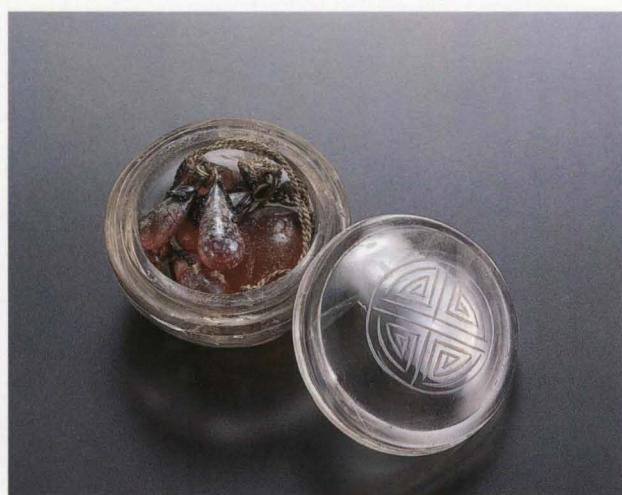
興福寺出土明治・大正時代の鎮壇具（平城第325次調査）

明治16年（1883）の中金堂返還後に積み直された須弥壇とその背面から、5基の鎮壇具埋納坑を検出した。中央には木箱に納めた水瓶形容器、東西南北に箱形容器を配す。箱形容器の中には金銀色の小壺、合子にいれた玉類、大量の銭貨が納められていた。

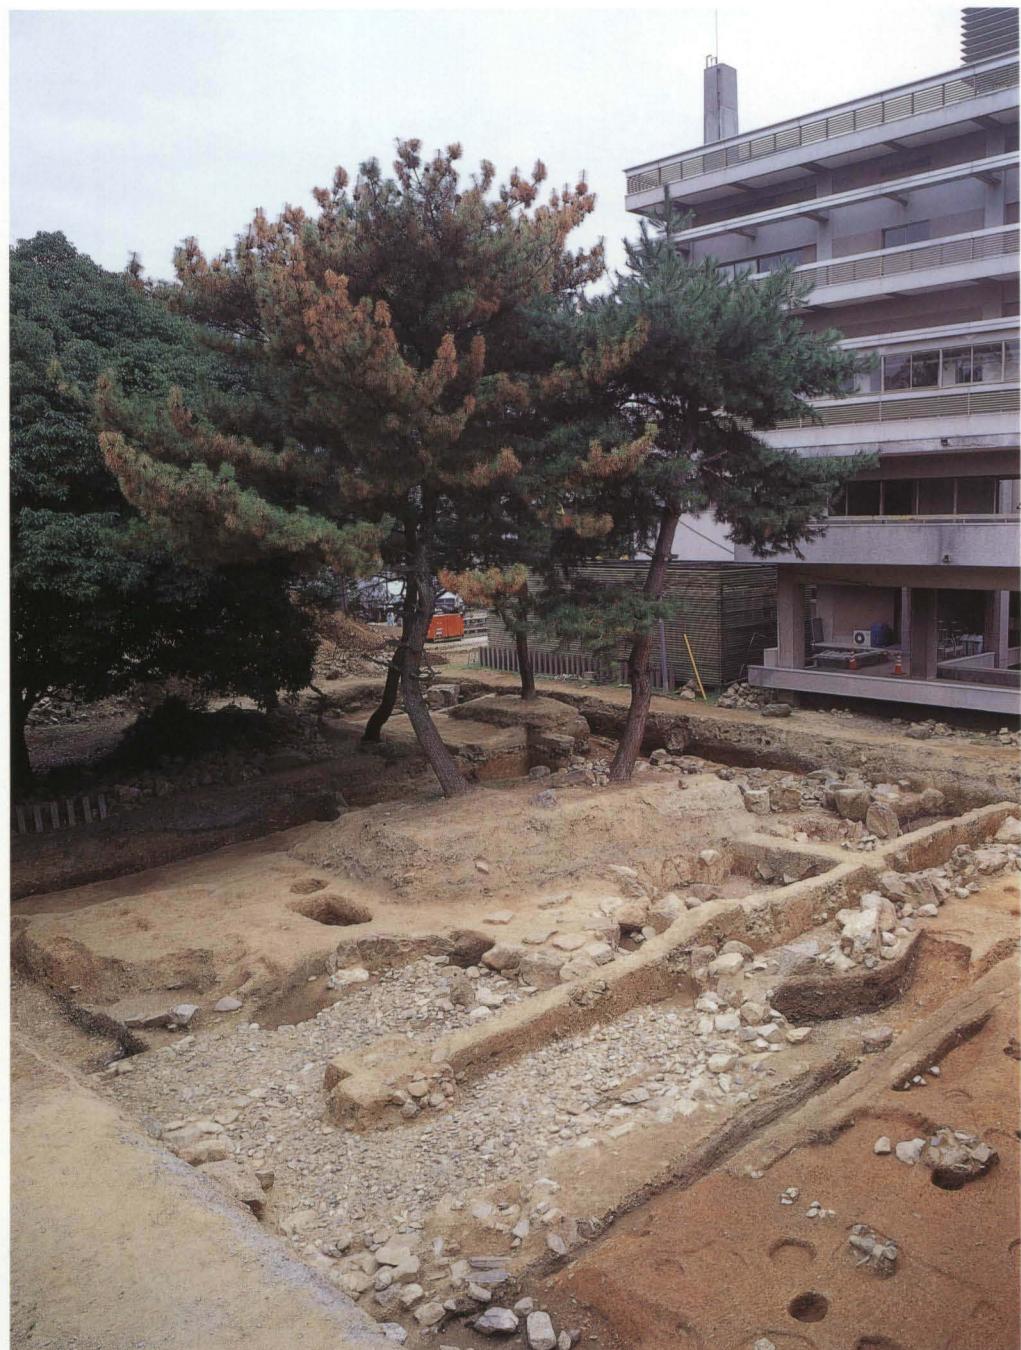
一乗院庭園の上層池（平城第330次調査）

寝殿北側の園池の調査。池には下層と上層があり、上層池では護岸石組、池中立石、池底の礫敷などを検出した。南西から。

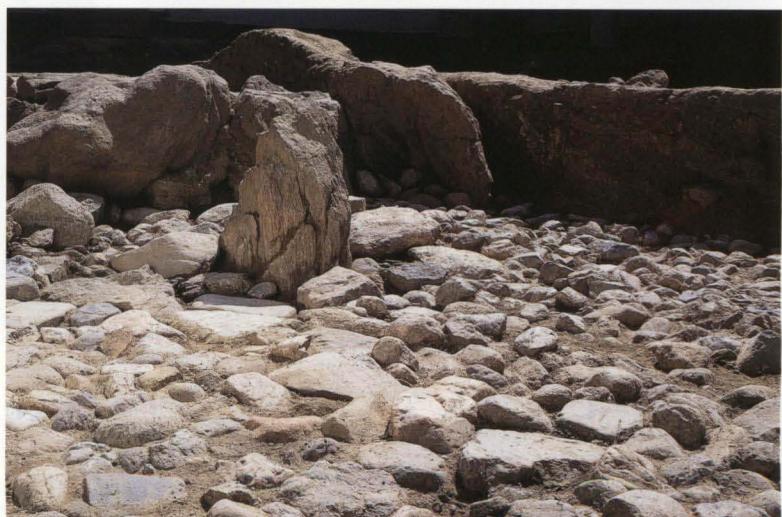
#### 上層池の池中立石

上層池西寄りで検出した池中立石と礫敷。拳大の礫を敷き詰め、浅い水面から立石が突き出すような景観を呈する。北西から。（撮影：中村一郎）

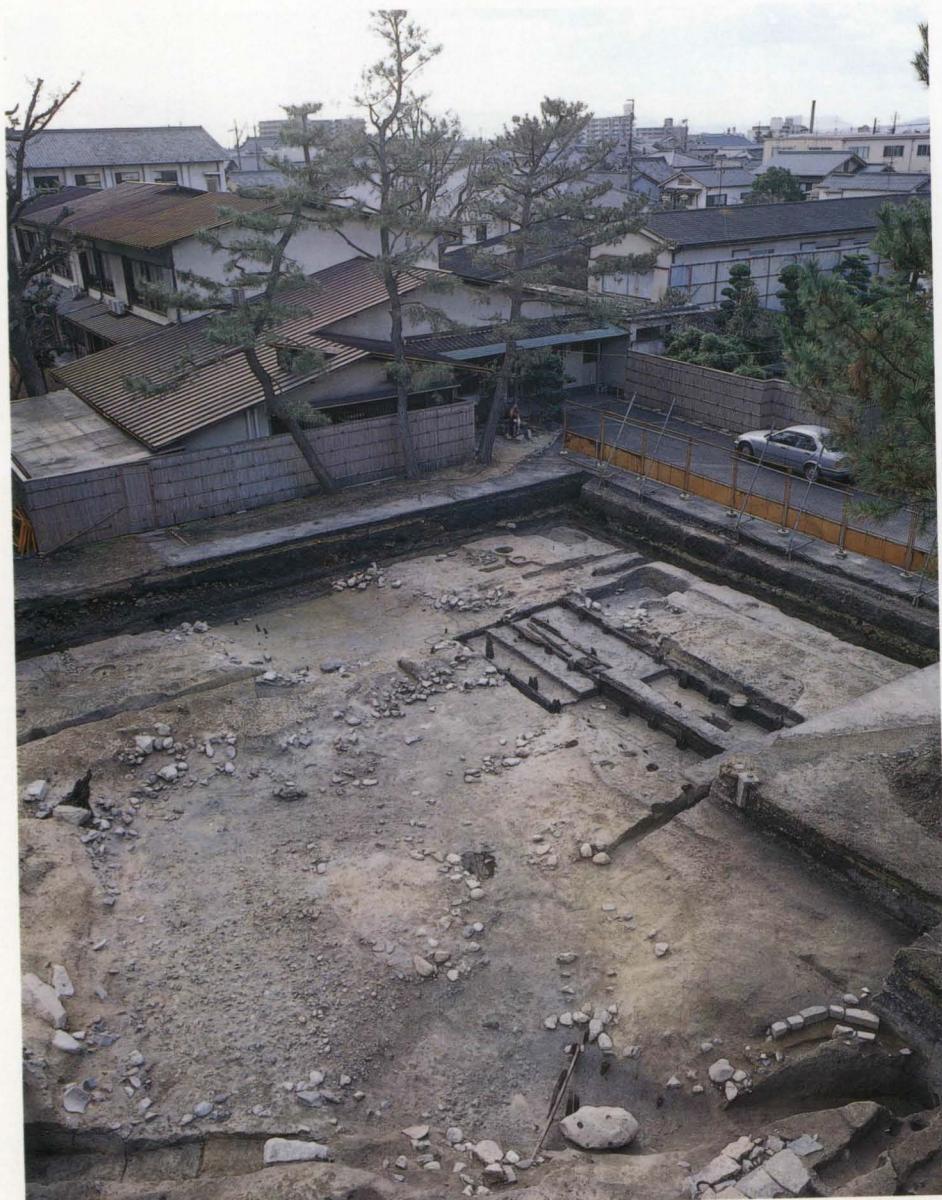
大乗院庭園 西小池

庭園西北部の調査。西小池北池と中池の北部を検出した。『大乗院四季真景図』からは読みとれない池の細部も姿を現した。調査区西半の下層では奈良時代の土坑や室町時代の焼土面を確認している。北東から。

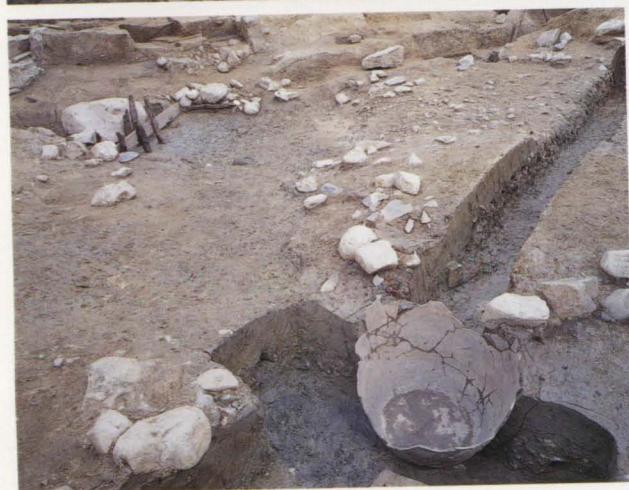
西小池北池の断面調査

北池中央のメシマと埋甕遺構を東西に通る位置で断面調査を行った。北池は地山を削り込んで造成しており、東半の池底は地山の礫層が露出する。メシマは地山である暗青灰色の粘土を削り残してつくられていることが明らかになった。南西から。

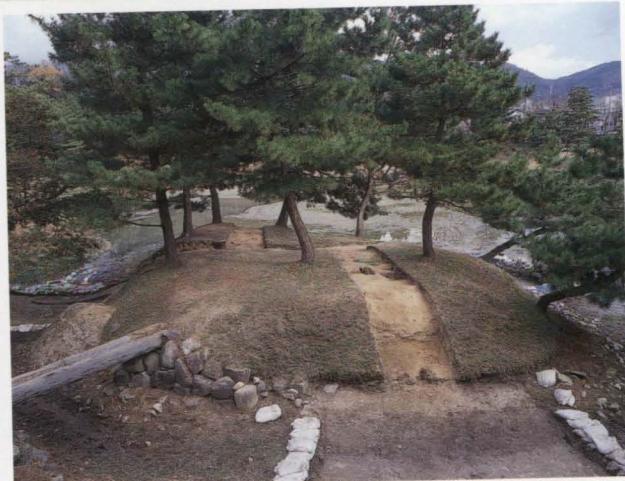
天神島

東大池の南西に浮ぶ島。興福寺蔵『大乗院四季真景図』に「天神シマ」との書き込みがみえる。調査の結果、天神島は地山を削り出した上に盛土をしていることがわかった。出土遺物から、近世になって造成された可能性が高い。南西から。
