# 東南官衙地区の調査

## －第118次

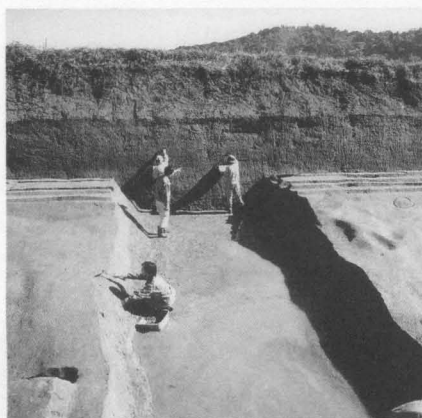
図63 藤原宮南面外濠（西から）

**藤原宮南限施設** 東区で藤原宮南面大垣と内濠・外濠を確認し、西区でも内濠を確認した。南面大垣は柱間2.7m（9尺）等間の掘立柱塀で、柱穴4基を検出した。柱間は、従来確認された大垣と一致する。大垣を挟んで位置する南面外濠と内濠は、各々上面幅が4.5mと2.7m、深さは1.2mと1.3mだった。大垣から南面外濠の溝心まで17m、内濠までの距離は11.7mあった。

藤原宮の南面の区画施設で、南面中門の東側に位置するものに関しては、本調査によってはじめて遺構が確認できた。大垣と内濠との距離は、これまでの検出例とほぼ同じだったが、大垣と外濠との距離は17mしかなく、南面中門の西方での成果、24.4～24.8m（飛鳥藤原第29～4次調査、第34次調査）に比べかなり短い。

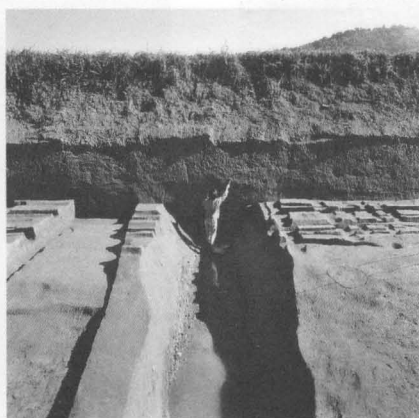
図64 藤原宮南面内濠（西から）
