# 興福寺一乗院跡の調査

## －第330次

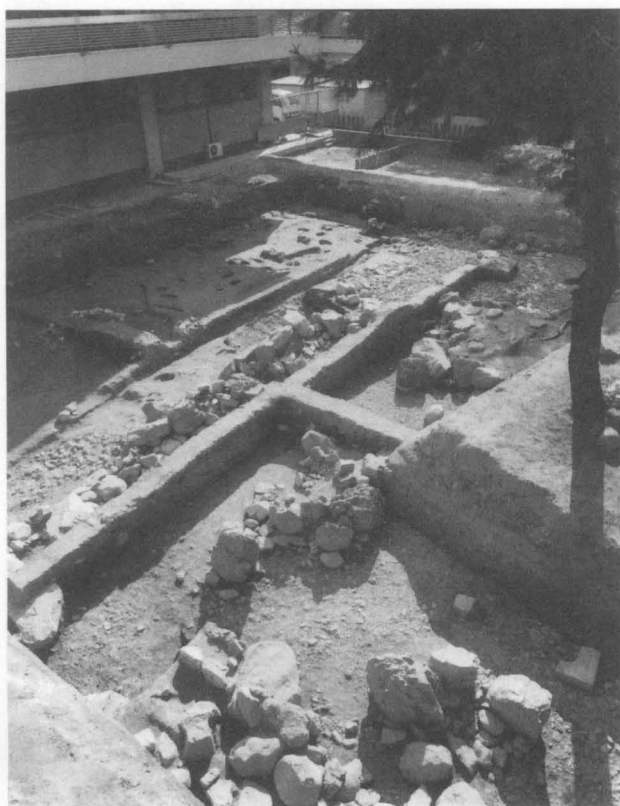
図114 上層池SG8230B検出状況（北東から）

**SG8230B** 上層池（図114）。土器片を多く含む灰褐色砂質土で下層池を埋め立てた上に整地を行い、造営される。楕円形を呈する西側部分と隅丸長方形の東側部分がつながり、瓢形を呈する（以下、西部を西池、東部を東池と呼称する）。東西20m、南北19mを検出したが、さらに調査区の西、東、北へ広がる。深さは、西池の最深部分が標高91.25m、東池の最深部分が90.55mである。

池にともなう遺構として、護岸石組、池中立石、石を多用した島、池底の礫敷、瓦組暗渠を検出した。西池と東池では護岸石組の規模、池中立石の数、池底の礫敷の有無などの様相が異なる点に特徴がある。埋土から近世末頃の瓦、幕末から近代初頭頃の陶磁器などが出土した。

**池の構造** 下層池と上層池は、検出した範囲内では位置や面積に大きな変化はなく、上層池は下層池の範囲を踏襲して造営されたと考えられる。しかし、汀から池底の最深部までの高低差を比較すると、下層池と上層池の景観は大きく異なっていた可能性がある。

一方、上層池については、池に面した護岸石の火災痕跡が標高91.5m前後で一致し、それが火災当時の水面の高さと考えられる。池底は浅い部分で標高91.4m前後、深い部分では90.6m前後をはかり、池底の堆積土は池全体にわたって確認された。したがって、10cmから90cmの水深で、池全体に水を湛える構造であったと推定することができる。

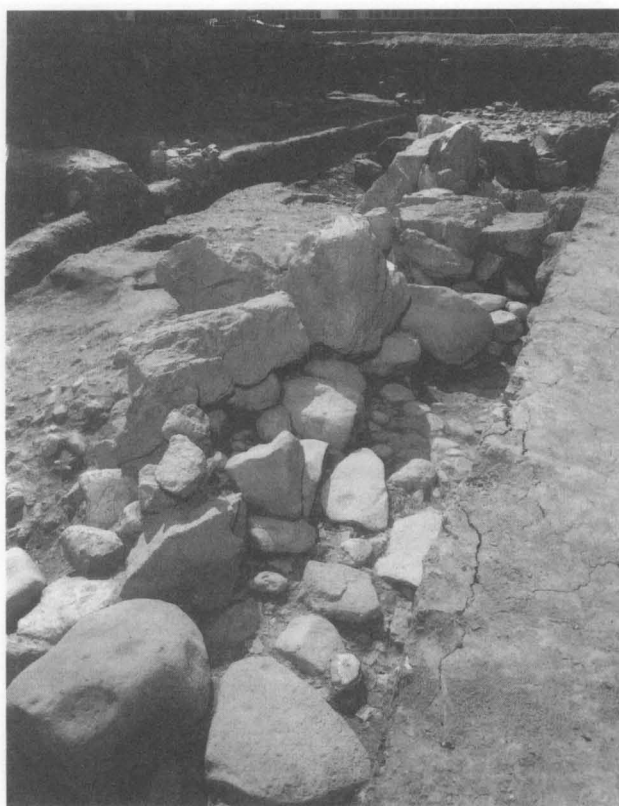
図115 東池護岸石組SX8232検出状況（東から）

**SX8232** 東池南岸で検出した護岸石組（図115）。人頭大の根石を並べた上に大型の護岸石を配置する。石は最大で縦70cm、横120cm、高さ50cmをはかる。大型の護岸石は12基あり、抜取痕跡が2カ所確認できる。石材は片麻岩9、ペグマタイト2、花崗岩1（石材の鑑定は当研究所埋蔵文化財センター肥塚隆保、高妻洋成による）。寝殿に面する石組の南面には、標高91.5～91.6mのレベルで焼跡が認められ、火災の痕跡と考えられる。

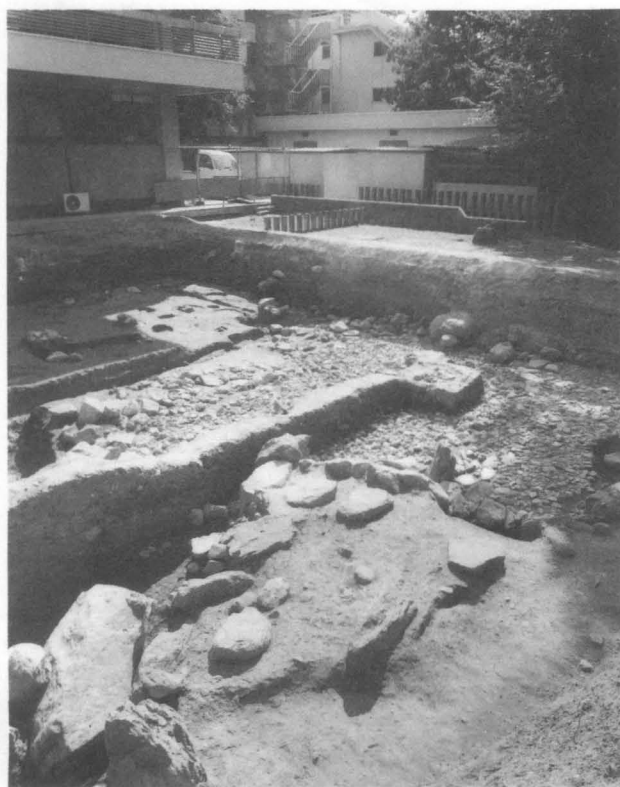
図118 岬SX8239・飛石SX8241検出状況（北東から）

**SX8239** 上層池を東西に分けるように、北から南へ突出する三角形の岬(図118)。縁辺に護岸石組SX8240をもち、先端付近には飛石SX8241がある。茶褐色の盛り土によって造成される。盛り土は厚さ50cmで、上面には火を受けて硬化した部分が認められる。下層池を検出するために北西部分を掘り下げたところ、土師器片が少量出土した。

**SX8241** SX8239の南端付近にある飛石(図118)。上面が平らな石が3基残存し、北から1石目と2石目の間にも石があったと思われる空間がある。幕末の絵図では、池を東西に分ける岬付近に橋が描かれており、飛石の対岸にも上面の平らな護岸石が存在することから、この位置に北岸と南岸を結ぶ橋があり、飛石は橋に続いていたと考えられる。
