# 旧大乗院庭園の調査

## - 第336次

(財)日本ナショナルトラストによる保存修理事業とともに調査として、奈良文化財研究所が、国指定名勝旧大乗院庭園の調査をはじめて7年目となる。今回の調査区は、西小池の北端が想定される場所(北区)と、東大池の南西に浮かぶ島(南区)である(図128)。

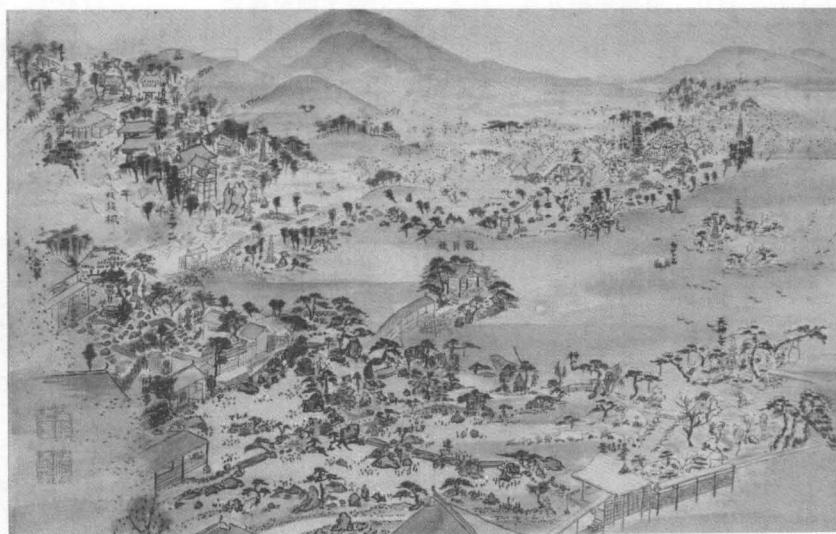
図129 「大乗院四季真景図」（興福寺蔵）

**調査の目的** 西小池は、江戸時代末頃に隆温大僧正が描かせたとする『大乗院四季真景図』(以下『真景図』)に描かれているが(図129)、現在では、その一部が入江状に残るのみである。また、南区は『真景図』に「天神シマ」として描かれている島である(図129)。西小池も天神シマも、15世紀初頭頃とされる絵図には描かれていない。今回の調査は、これらの形状を確認するとともに、その造成時期をさぐることが所期の目的であった。

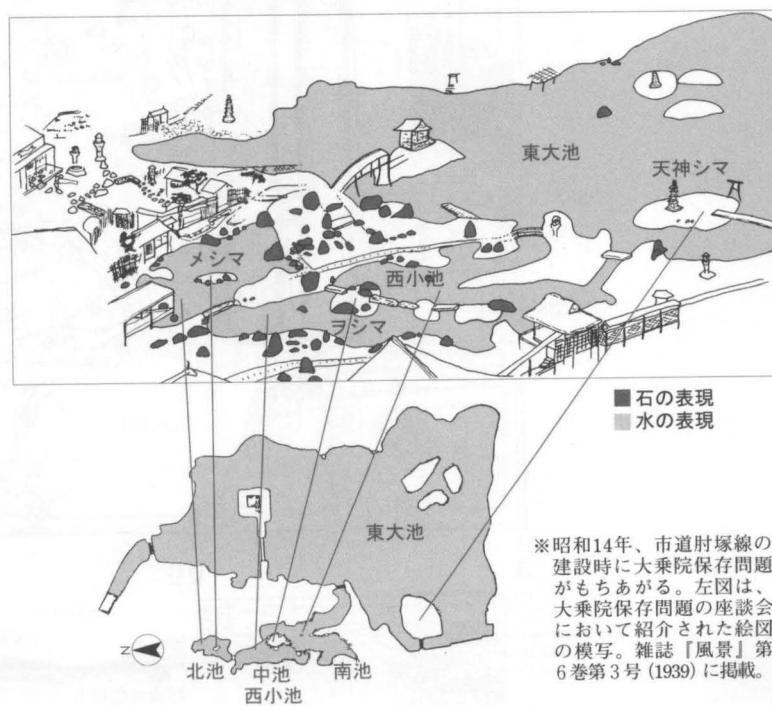
図130 池の名称と「真景図」との対照

なお、本報告では『真景図』に描かれた西小池の形状にもとづいて、最北に位置する部分を「北池」、それに南接する池を「中池」、ヲシマより南を「南池」と呼び分けることとする(図130)。

※昭和14年、市道脇塚線の建設時に大乗院保存問題が持ちあがる。左図は、大乗院保存問題の座談会において紹介された絵図の模写。雑誌「風景」第6巻第3号(1939)に掲載。

**江戸時代における西小池の形状** 今回の調査では、『真景図』などに基づいて想定していた位置に、西小池の北池SG8321全体と中池SG8323の北半部を検出した。『真景図』では手前側の西小池が大きく描かれているため、実際の遺構をみると意外に小さい印象を受ける。だが、その平面形状が、図130に紹介した平面図にほぼ一致する点は注目される。1999年度の第310次調査で確認された南池東岸の位置もこの平面図とよく合致しており、未調査部分の西小池の形状についても、おおむね推測することが可能になった。

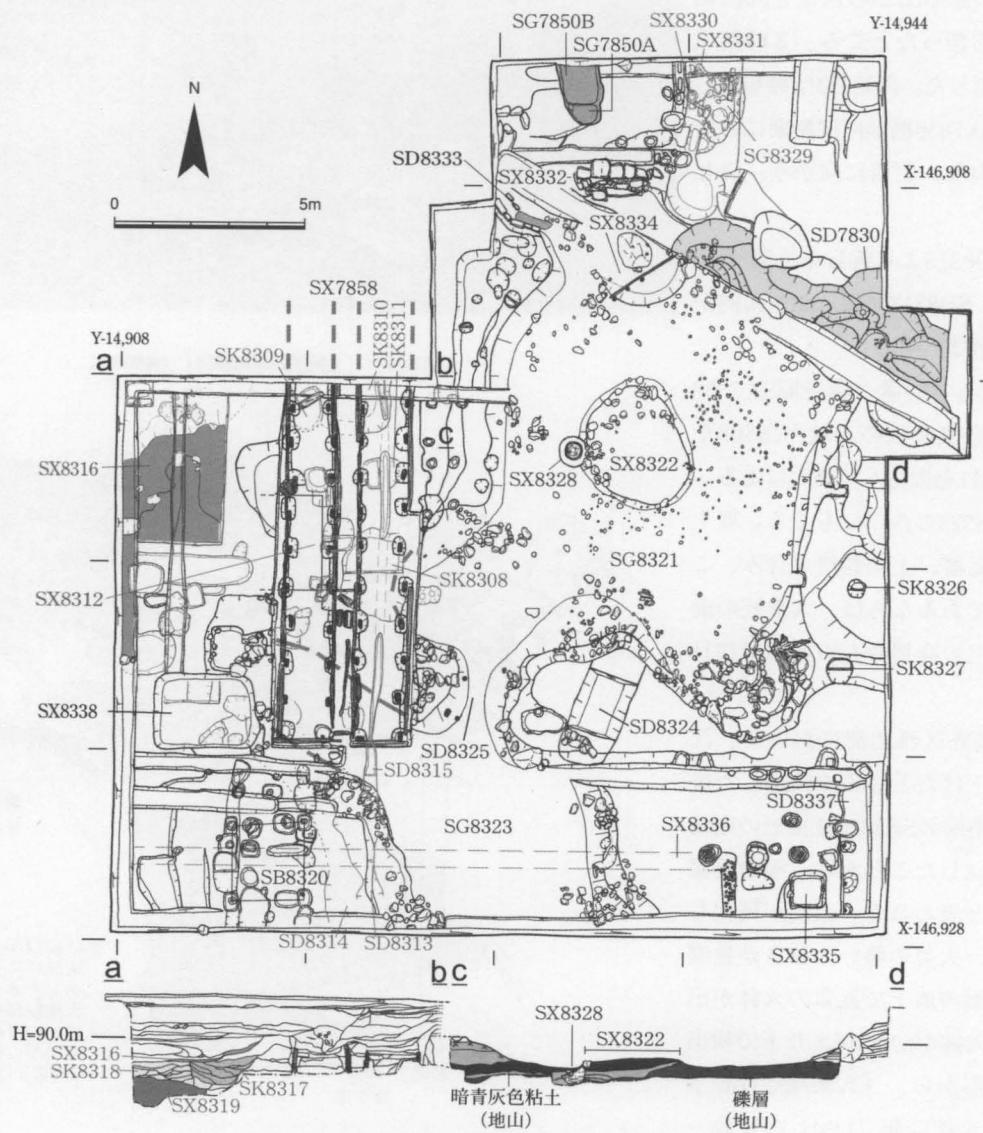
図131 第336次調査遺構平面図・断面図 1:200

**SG8321** 西小池の北池。東西9m、南北14mの範囲を検出した。池の中央で行った東西方向の断面調査によって、地山を削り込んで造成されていることが判明した。

地山は、直径10cm前後の礫からなる礫層の上に、暗青灰色の粘土が堆積しており、礫層は池中央のメシマ SX8322以西で低くなる。北池SG8321は、この粘土層を削り込んでつくられている。西半は礫層が低く、池底を比較的深く掘り下げており、池底面は暗青灰色粘土である。東半では礫層が高く、粘土層を掘り下げると、すぐに礫層に到達したのであろう。さらに礫層を掘り下げることはせず、そのまま池底として利用したために、水深が10~20cmと浅く、礫敷の様相を呈していたと思われる。埋立土から石盤、硯、木製の看板といった近代にくだる資料が出土しており、明治時代になっても開口していたことが明らかとなった。

**SX8322** 北池中央の島。『真景図』に「メシマ」と記されている。別に「ヲシマ」と記された島もあり、「女（雌）島」「男（雄）島」の字をあてるのであろう。直径は2.5m程の大きさで、地山の暗青灰色粘土を削り残すかたちで造成されている。護岸の貼石が一部残る。残存高で周囲から20cmほどの高まりしか残っていないが、『真景図』では景石や植栽が描かれている。

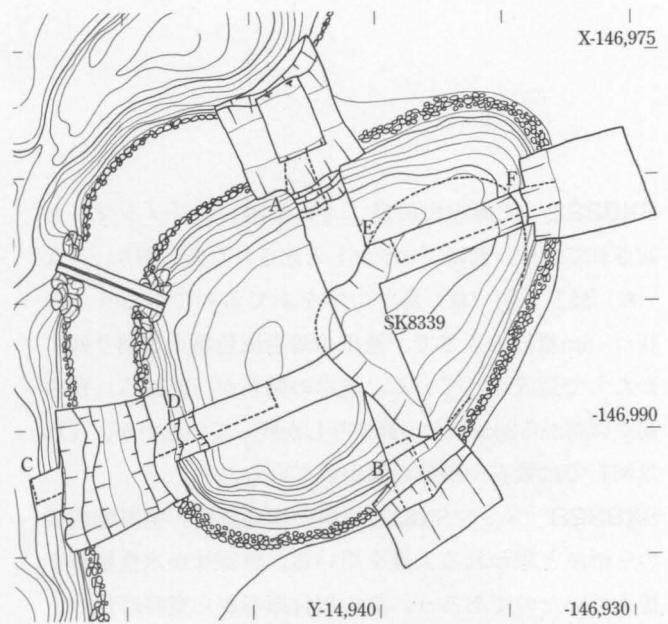
図132 南区(天神島)遺構平面図 1:300

**天神島** 東大池南西の小島は、『真景図』(興福寺蔵)には「天神シマ」との記入があり、島の上には数本の松とともに重層の石塔が描かれている。長径20m、短径14mの卵型の平面形で、東大池の島の中では最も大きい。島の高さは北側の池の底から測ると2.5mある。

調査は島の上から汀線にかけて、十字形のトレーナーを設定して行った(図132)。地表を覆っていた薄い表土の下は旧地表面であり、本来、現在ほとんど同じ形状の島であったことが知られる。その下の20cmほどの盛土層Aの下に、島の東半部の大半におよぶ深さ40~50cmの土坑SK8339がある。長径は10m近くあり、埋土は軟質で、近世の瓦や陶磁器片を含んでいる。この土坑は地山面上に築成された盛土層Bから掘り込まれているが、場所によっては土坑の底面に地山が露出している。この盛土層Bには、少量であるが近世の陶磁器片が含まれている。

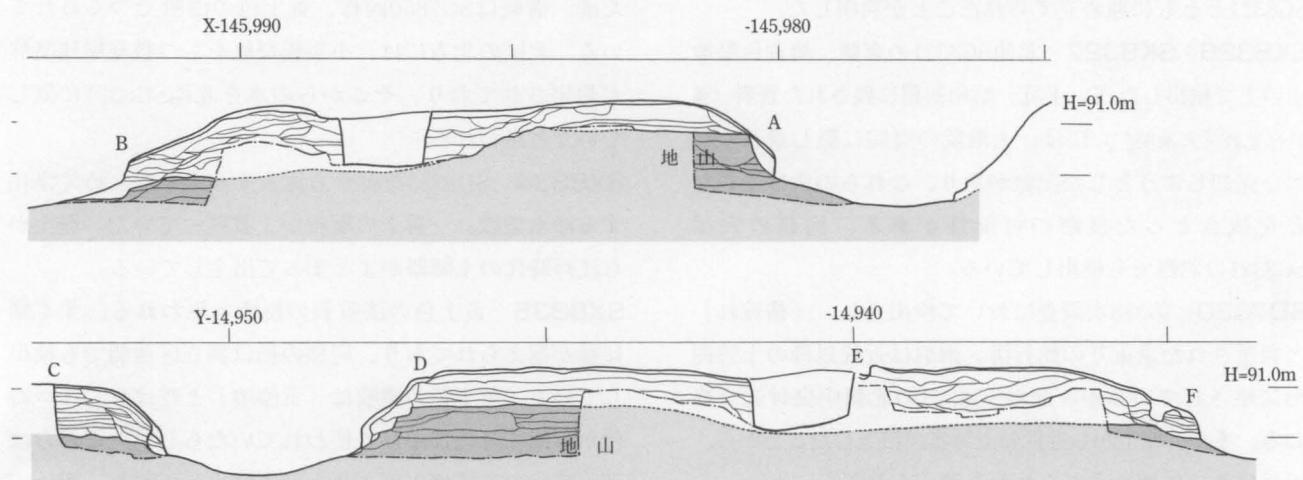
図133 第336次調査南区(天神島)土層断面図 1:150

地山面を確認するために、各所で深く掘り下げたところ、島の北側と西側では地山面が高く、南側と東側では低くなっていることが明らかになった（図133）。島の北側の池底からの高さでいうと、地山面は北側で140cm、西側で125cm、南側で50cmであった。一方、島の西方の東大池西岸部分での掘り下げ調査では、地山面は池底から60cmの高さであり、その上に1mほどの盛り土がなされている。こうしたことから考えると、天神島周辺の本来の地形は南北に通る低い尾根状であり、島の北側と西側を堀状に掘削して島部分を削り残した、地山削り出しによる築成であったことがわかる。

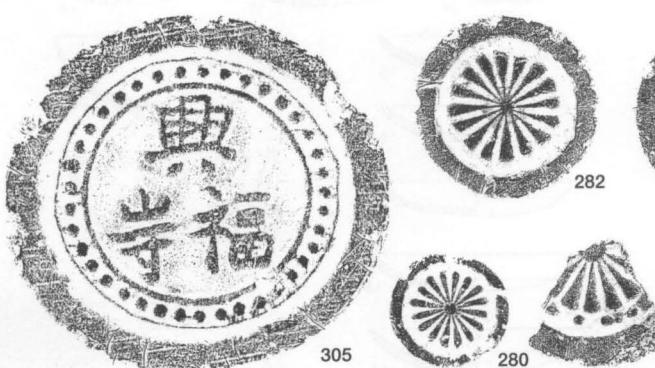
図135 第336次調査出土瓦磚類 1:4

今回の調査で出土した瓦磚類は、表19のとおり。北区出土のものがほとんどを占める。興福寺305（興福寺出土軒瓦の整理番号、以下同じ）、興福寺919は鎌倉時代、興福寺861は中世、興福寺285は近世初頭、興福寺882は近世後半、興福寺280・282・283はいずれも近世の瓦と考えた（図135）。

この他、近代の焼却炉壁用と見られるレンガの中に、「大日本大阪横山製造」「YAMASHIRO」の刻印をもつものがある（図135）。また、遺構の時期に関わる資料として、北池SG8321埋土上層から近世後半の小型菊丸瓦、同下層から近世初頭の小型菊丸瓦、中池SG8323最下層埋土から近世後半の軒平瓦、石敷小池SG8329埋土から近世の軒丸瓦が出土している。それぞれの池の埋没年代を知る手がかりとなろう。

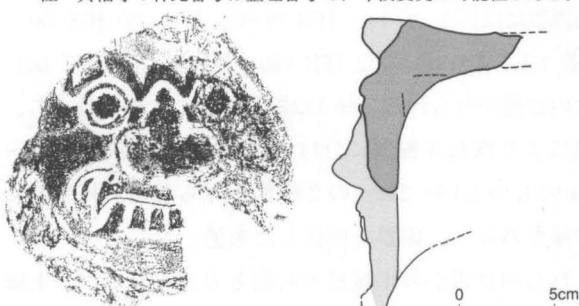
図134 第336次調査出土獸面文軒丸瓦 1:4  
(第308次調査出土の同范品と合成)

北区西南辺から出土した獸面文軒丸瓦（図134）は、第308次調査の興福寺中金堂院回廊出土品と同范（『年報2000-III』）。今回の出土で2例目となる。

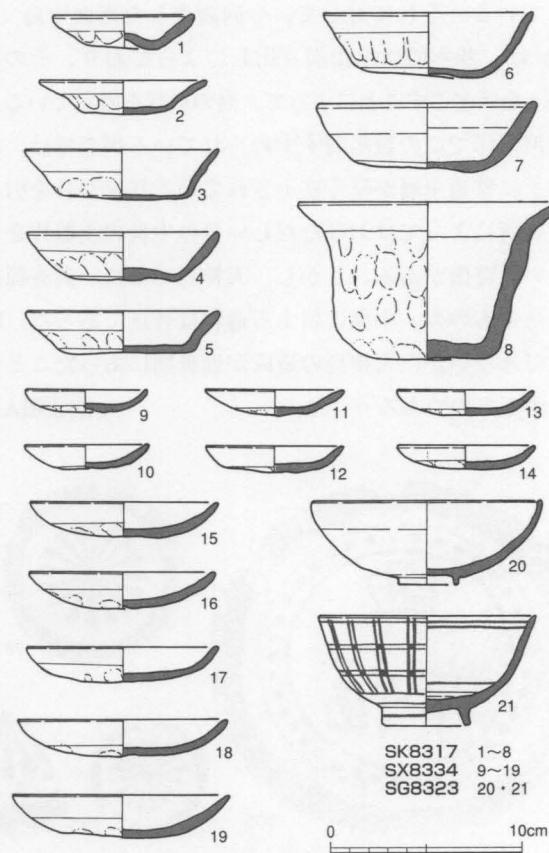
図136 第336次調査出土土器（室町～江戸時代） 1:4

SK8317・SK8318出土土器（図136） 焼土面SX8316に覆われる土坑で、SK8317がSK8318を掘り込んでいるが、出土した土器から大きな時間差は読み取れない。ほとんどが赤土器といわれる室町時代の土師器で、ほぼ完形に近い土師器皿が多数出土した。他方、その他の土器につ

いては、白土器の小片が数点混じるのみである。皿は口径8cm前後、器高1.5cm前後の比較的小型のものと、口径10~11cm前後、器高2~2.5cm前後の大型ものがある。器壁も比較的厚いものと薄いものに分かれ。小型の土師器は、底部をおしあげるヘソ皿になるもの（1）が目立つ。また、類例の少ないものとして、厚手で手づくねの壺（8）も1点出土している。

**SG8323出土土器**（図136） 北池SG8321に先立つて近代初頭に埋め立てられたと考えられる中池SG8323と、北池の浄水施設SX8334の埋土からは、比較的まとまった量の江戸時代の土師器皿が出土している。非常に硬質で淡褐色を呈し、なかには灯火器として用いられた痕跡のあるものがある。口径10~11.5cmの比較的大型の一群と、口径6~7.5cmの小型の一群があり、法量の規格性は高い。北池SG8321と中池SG8323からは近世から近代初頭にかけての陶磁器も出土している。これら池の堆積土から出土した近世の土師器、陶磁器には圧倒的に食器類が多いことが特徴である。

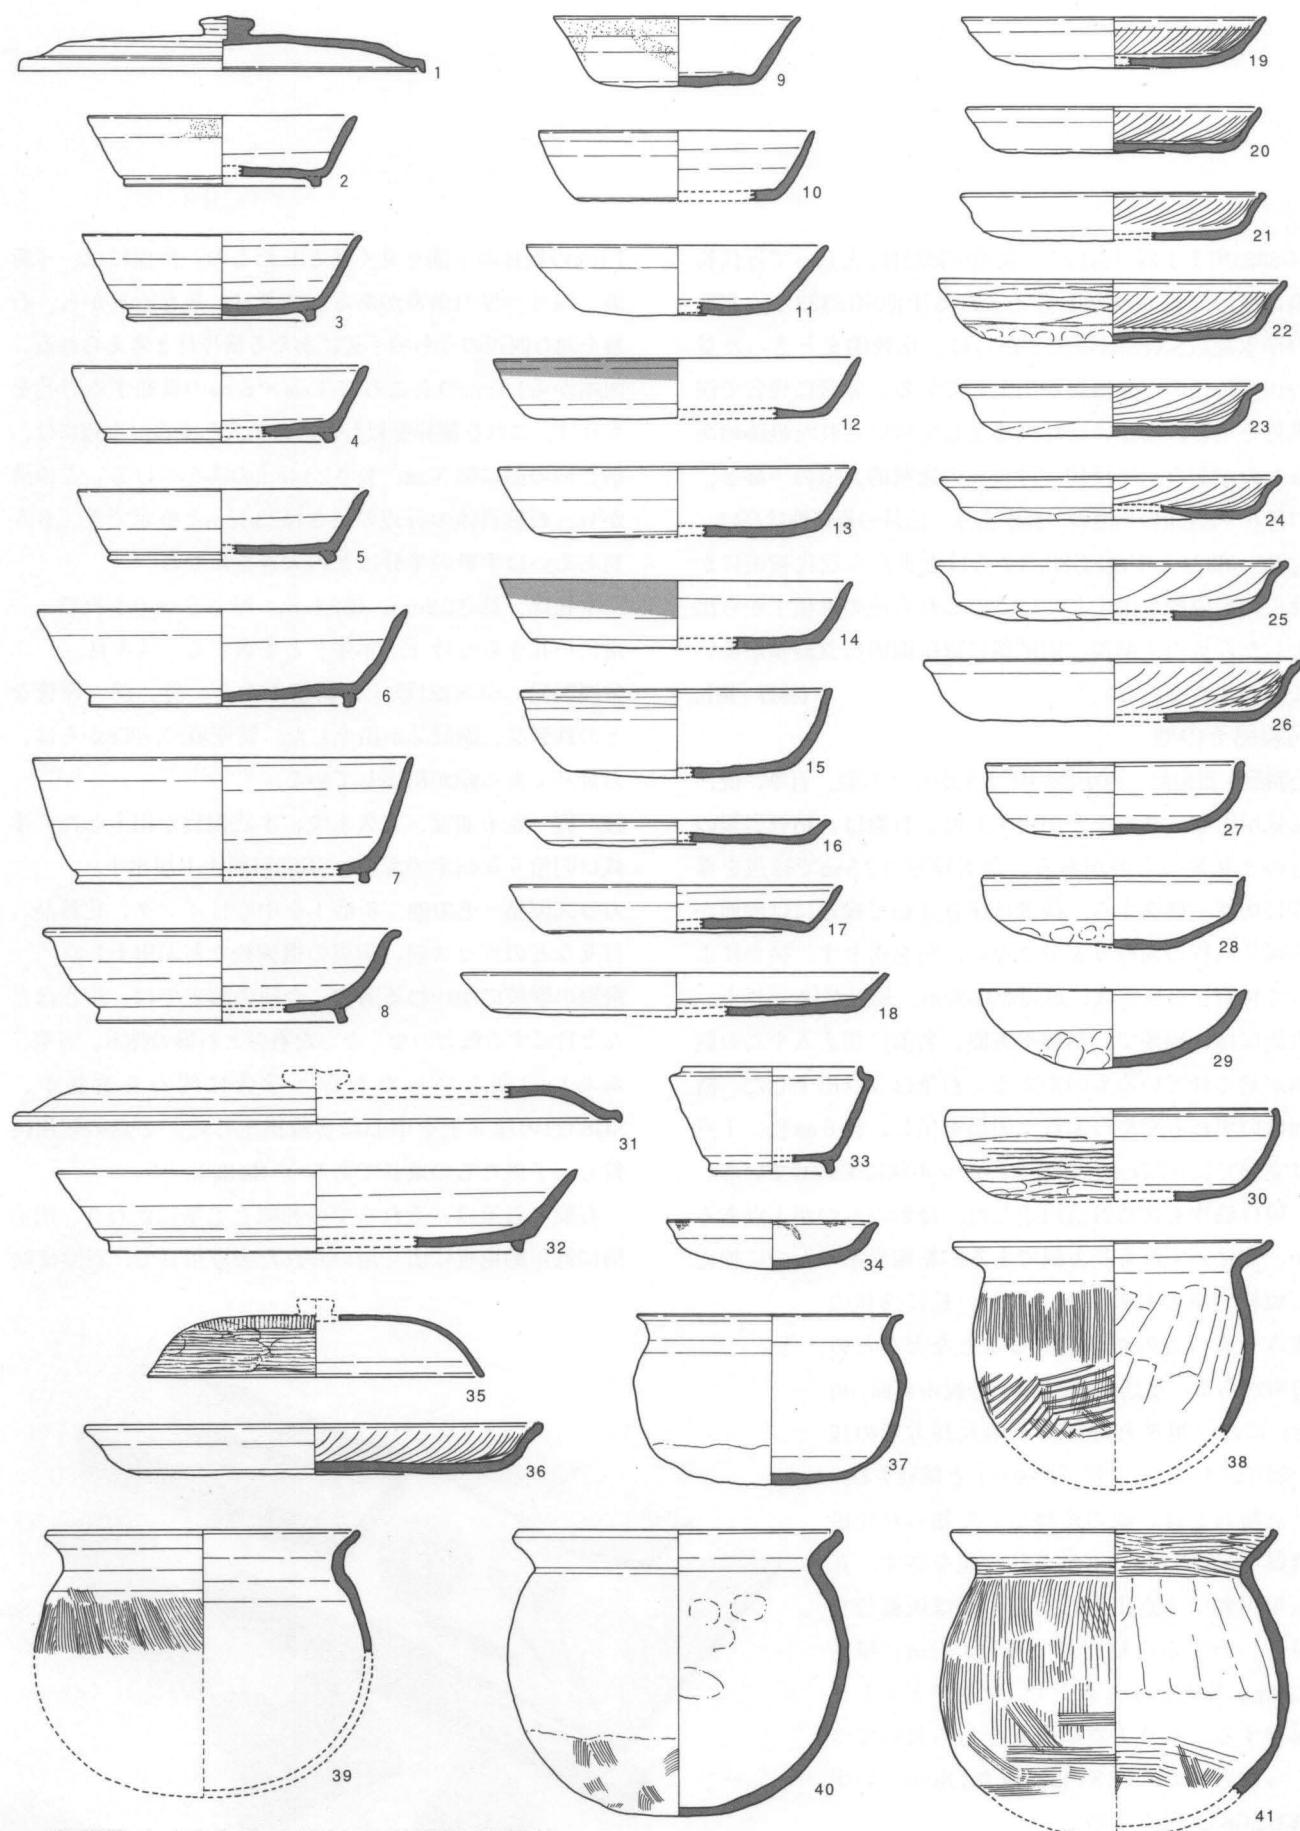
図137 第336次調査出土土器（奈良時代）1:4

土師器には杯A（20~26）、杯C（19）、皿A（36）、皿C（34）、碗C（27~29）、鉢B（30）、壺B（37）、壺蓋（35）、甕A（39~41）、甕C（38）といった器種がみられる。杯A、皿Aには、いずれも一段放射暗文が施されている。杯Aは底部をけざるもの（23~25）が目立つ。皿Cは灯火器として用いられた痕跡がある。

須恵器には杯A（9~14）、杯B（2~7）、杯E（15）、杯X（8）、杯B蓋（1）、皿A（16~18）、皿B（32）、皿B蓋（31）、壺E（33）などの器種がみられる。杯Aは器高の低いものが目立ち、法量により概ね3種類に分けられる。杯Bは口径が14~16cmのものと19~20cmの2種類が見られる。杯X（8）は口縁が外反し、磁器を模倣した形態。

これらの特徴から平城Ⅲの時期と考えられるが、土師器杯Aの底部を削るものが目立つ点は注目される。

SK8308 1・4・5・7・16・19・21・24・25・30・33・34・36・38・39  
 SK8310 2・3・6・8・10・13・15・17・18・22・23・27・29・31・32・35・40  
 SK8311 9・14・20・26・37・41

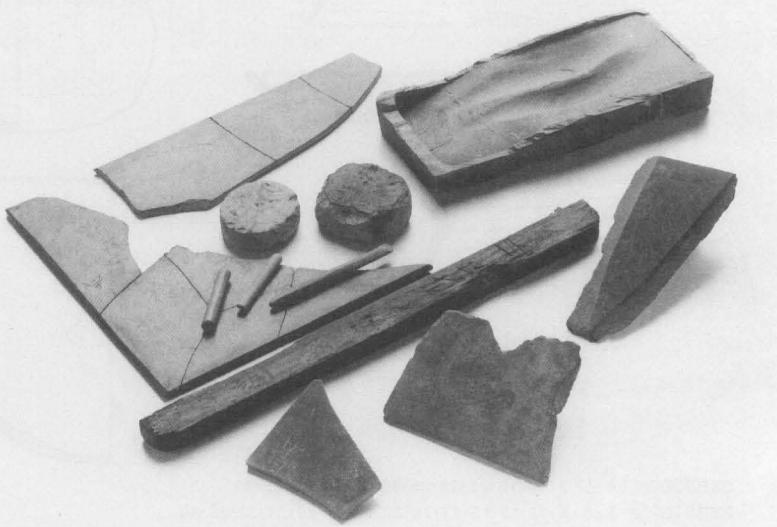
図138 飛鳥小学校にかかる遺物

**石製品・瓦製品** 西小池の埋立土から、石盤、石筆、硯、瓦転用円盤、碁石などが出土した。石盤は、粘板岩製のものと瓦製のものがある。前者は厚さ2.5mmで縁辺を垂直に切断・研磨する。後者は厚さ4mmで縁辺には両面から幅2mm程の面取りをおこない、角を落とす。接合によって判明した板面は、短辺が17.3cm、長辺が18cm以上。表面には、線刻で、罫線や方眼、名前に加え人や鳥の戯画が刻まれているものがある。石筆は3点出土した。断面はいずれもややつぶれた円形を呈し、径6mm程。1点は完形で長さ7.7cm。一端をペンシル状に尖らせている。

1.1cmの板材の下隅を丸く落としたもの。片面には、「新調 四月」等の墨書がある。スギ材。現存資料から、石盤を囲む四辺のうちの下辺にあたる横枠材と考えられる。両端から1.1cmのところに1cm×6mmの貫通する方孔をもうけ、これを縦枠を組むための枘穴とする。上辺には、枘と枘の間に幅3mm、長さ23.4cmの溝をつける。この溝から、石盤自体の長辺の長さは23.4cmと推定でき、B5判あるいは半紙の半分ほどの大きさになる。

**飛鳥小学校にかかる遺物** 今回の調査では、現在ほとんど目にする機会のなくなった石盤と石盤の枠木、石筆、あるいは硯といった教育と学習に関わる遺物が、SG8321の埋立土を中心に多数出土した。2点の転用円盤も、子供たちの遊具であろう（図138）。
