興福寺旧境内の調査

－第327次調査

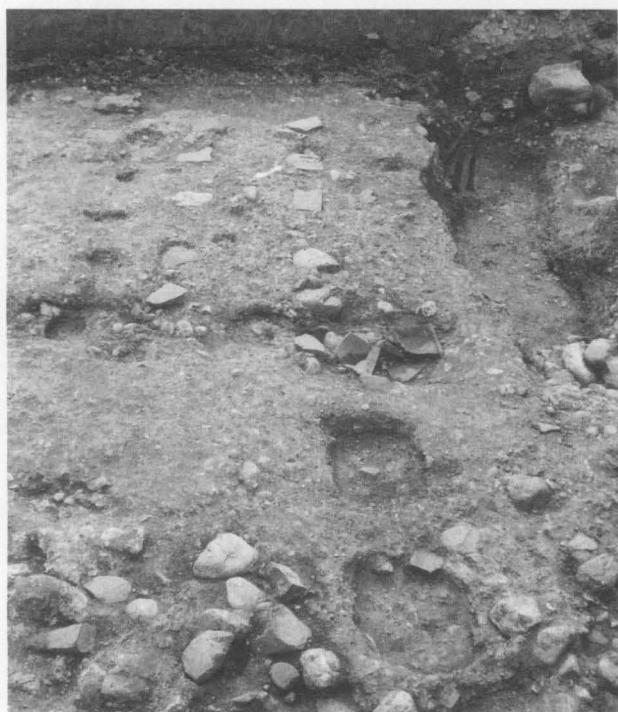
図142 SD8179・SD8181・SD8178検出状況（東から）

SX8179 調査区南端から北へ5m程のところで東西方向に黄褐色土の高まりが認められ、その中に一部埋没した状態で検出した石列（図142）。東西方向に5基2列にわたり20cm四方の平石を10基配列する。間隔は東西に50cm等間で東端のみ30cm、南北は60cm。東端の2石はSD8181の西肩にかかる。同様の石を、南西に外れた位置に2基、南に1基検出したが、筋が揃わないことから、二次的な移動を受けた可能性がある。

一方、石列SX8179は、規則的に配置され上面が平坦になるように据えてあることから、何らかの構築物の基礎であった可能性が想定できる。地山上に高まりとして残された黄褐色土中に埋もれていたこと、東方に礫、漆喰の集中するSX8183が存在し、SD8178aも同様の土で埋め立てられていることなどの状況から、SX8179の位置に土壙状の施設があり、これら一群の混礫黄褐色土はその崩壊土である可能性がある。この場合、SD8181は土壙にともなう瓦組暗渠の抜取跡とも考えられる。すなわち、区画塀SX8179、その暗渠SD8181、北側の区画溝SD8178aという関係があったものと想定でき、これらが近世の興福寺、あるいは大持院北辺に関わる遺構であった可能性がある。ただし、通常土壙の基底部は基底部幅に沿って外側に面を揃えた2条の直線的な石列として検出される場合が多く、SX8179の性格についてはなお検討の余地を残す。

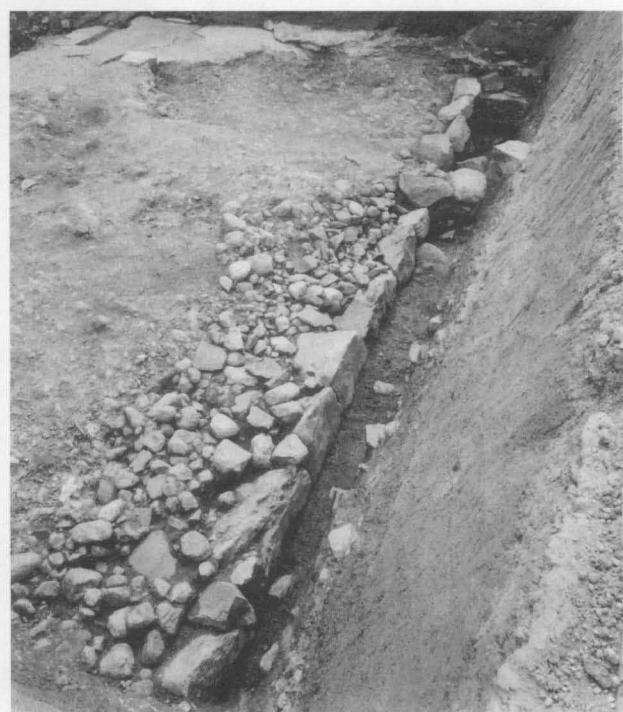
図143 SD8175・SX8176検出状況（東から）

SD8175 調査区北端で検出した東西方向の石組溝。南岸の護岸石列を検出した（図143）。溝の本体は調査区外となるため幅は不明。深さは調査区北壁で30cm以上を確認した。護岸は、上面で幅80cmの掘形に栗石を裏出し、長さ40cmほどの塊石を垂直に積む。

SX8176 SD8175の西側で東西1.5m分検出した枠状の石組み。SD8175同様の塊石をコ字形に組み、境にはさらに粘土を充填する。裏込は用いない。埋土中は無遺物で上面には漆喰が置かれていた（図143）。

調査区北端で検出した東西溝SD8175は、現在の登大路町と油留木町の境界に位置し、本来は町境を画する溝であった可能性が高い。油留木町は、二条大路にそって東西二丁にわたる街であり、その南半はもとの二条大路上に位置する。興福寺北辺付近の二条大路は、自然の傾斜地を開削して通したことが推定されている（大岡實「平城京と興福寺の寺地」『佛教藝術』40 1959）。調査地の南西に位置する奈良県文化会館北側の崖線が、二条大路南辺の名残であろう。このような周辺の地物との位置関係からみると、SD8175が二条大路の南側溝を何らかの形で踏襲している可能性は高い。

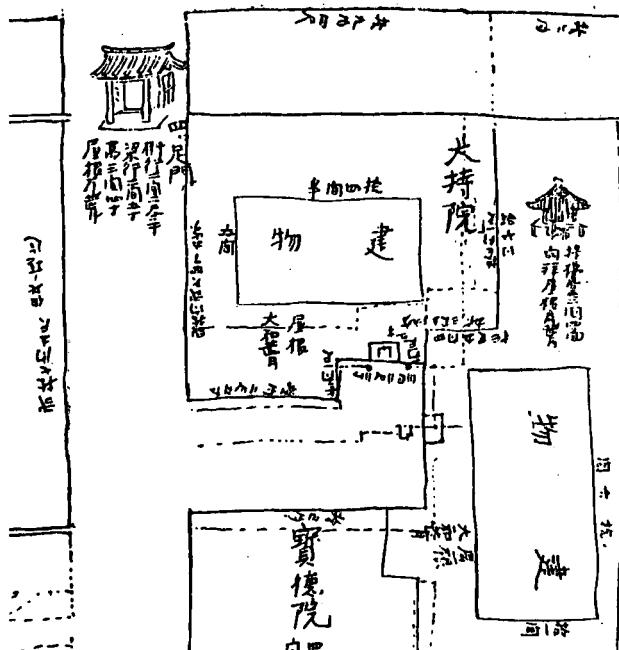
図144 「興福寺春日社境内絵図」部分
(大岡實「興福寺建築論(上)」『建築雑誌』第42輯第505号 1928より)

平城京条坊では、左京三条七坊九坪の西北隅にあたる。北は二条大路と接し興福寺寺地の北限となり、西には興福寺北面中門である悲田門があった。また、寛政3年（1791）～文政2年（1819）ごろに描かれたとされる「興福寺春日社境内絵図」によれば、この場所には、興福寺子院のひとつである「大持院」がおかれていたことが知られる（図144）。
