# 大極殿院の調査

—第117次

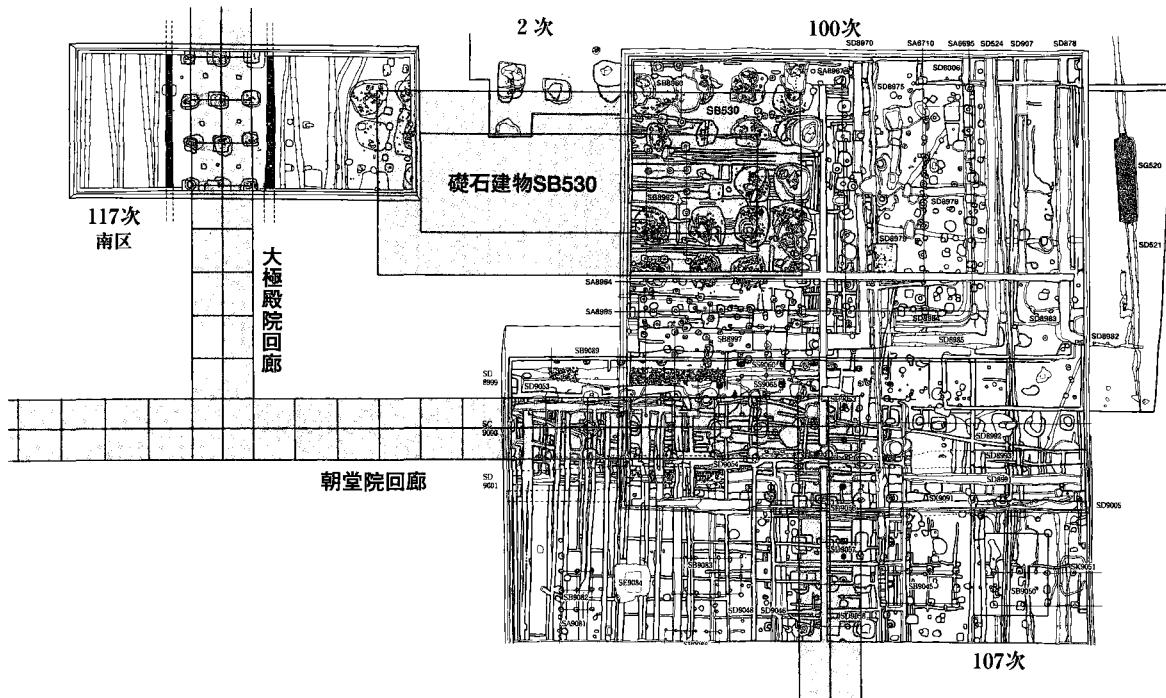
図76 基礎建物SB530配置図 1:700

基礎建物は抜取穴が大きいために柱位置を決めにくい。今回確定した桁行総長約42m、梁行総長約18mは、桁行、梁行ともに15.5尺等間に割り付けることもできるが、むしろ、側柱と入側柱の掘形が近接していることから、身舎が16尺等間、庇が14尺である可能性が高い。とすると、東妻柱列が朝堂院東面回廊の西側柱列に揃い、西妻柱列は朝堂院北面回廊の東から10間目に揃う。したがって、SB530の桁行総長は140尺、梁行総長は60尺。桁行を9間とした場合の大極殿(桁行149尺、梁行66尺)に次ぐ、藤原宮内の最大級の規模である。また、SB530は朝堂院回廊よりも早くに造営された(第100次調査)が、SB530の西妻柱列から大極殿院東面回廊と、SB530南側柱列から朝堂院北面回廊の距離とが等しい、整然とした配置で設計されていることが判明する。

**礎石建物SB530** SB530については1970年の第2次、1998年の第100次調査の結果、桁行7間、梁行4間以上の東西棟建物と判明している。今回、北西隅の6個の礎石据付掘形・抜取穴を検出したことで、桁行が9間と確定した。礎石据付掘形は一辺3～4mの不整方形で、深さ0.5m以上。巨大な抜取穴の底には、人頭大の玉石の根石と、0.5～0.7m大に割れた花崗岩礎石片が残る。第2次調査などで発見された礎石は厚さ1m強の巨石であり、かなりの高さの基壇であったと見られる。また、これまでの調査と同様に、基壇外装や雨落溝については検出されなかった。これは、礎石建物周辺が他よりも高く造成されていたことによると思われる。

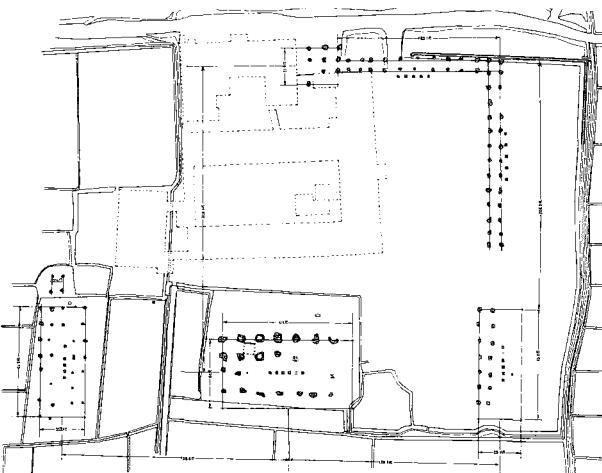
図77 日本古文化研究所の成果 1:2000

**東面北回廊SC9490** 古文化研は東面北回廊について、今回の北区の北方で2列の礎石列を確認し、「東殿」の西から2間目に取り付く単廊(梁行10尺、桁行14尺)としている(図77参照)。

**「東殿」SB9500** 古文化研は1934年12月に第一区で7間、4間の大殿堂址(「西殿」)を発見したことをうけて、年明けの1~3月、大宮土壇を挟んで対称の位置にある小学校の校庭を調査した。これが第二区(今回の北区東半)である。調査は続いて、4~5月に大宮土壇(大極殿址)に及び、夏休みの7月に第二区の北で東面北回廊を、翌年1月、第一区の北の小宮土壇で西面北回廊を確認している。古文化研の調査では、「東殿」の礎石の根石を2列12カ所発見し、その東に瓦堆積とバラスの広がりを確認しただけであるが、「西殿」と対称位置に同規模の建物址を想定している(図77)。なお、1976年3月におこなった小規模な調査(第18-6次)では、「東殿」の北から6列目の礎石据付掘形と根石群を2基再確認している。

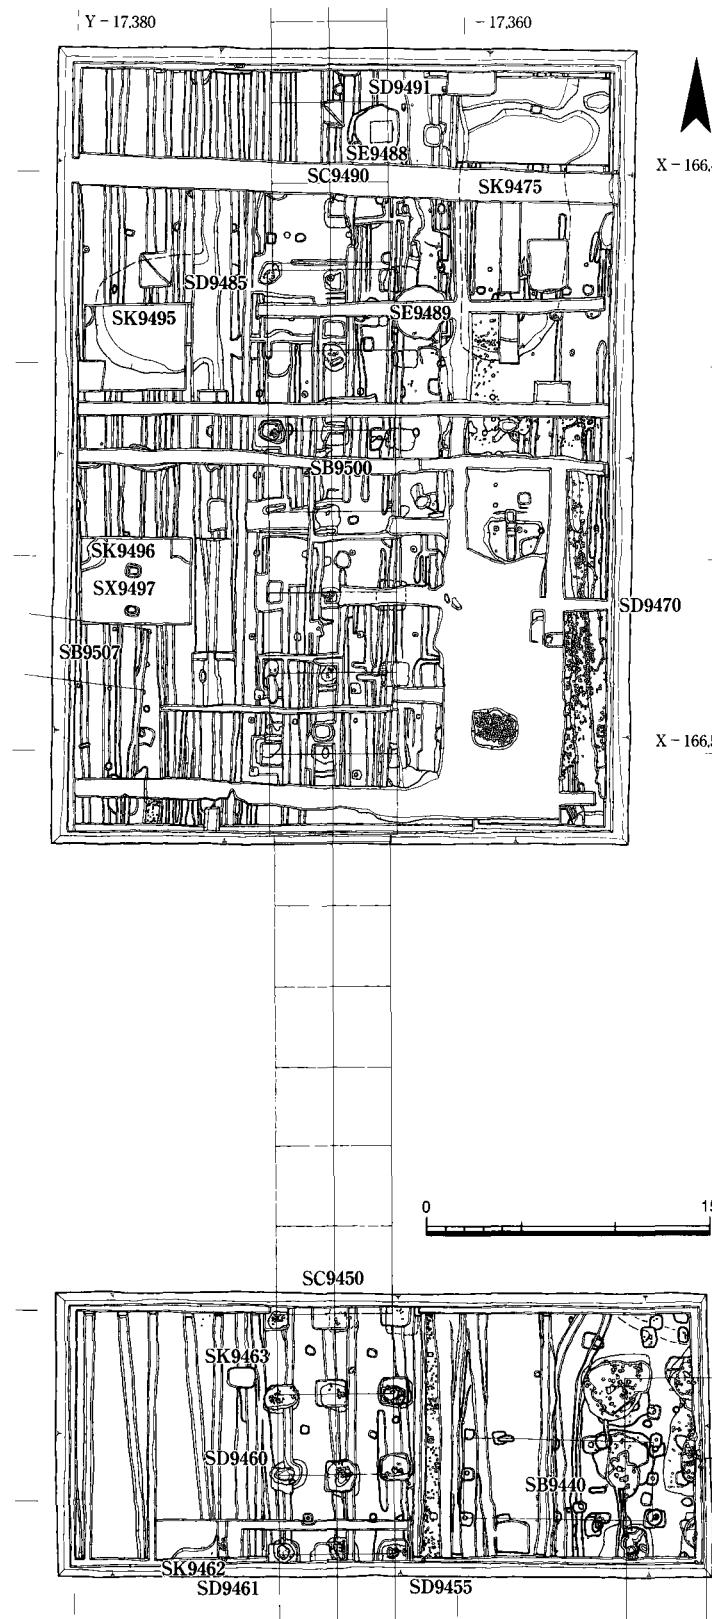
図78 第117次調査遺構図 1:400

検出した遺構には、礎石建物SB530と、大極殿院東面南回廊SC9450及び、その足場や雨落溝のほか、掘立柱建物、土坑、小溝などがある。

検出した主な遺構には「東殿」の礎石据付掘形、抜取穴、足場穴と、東面北回廊の雨落溝、回廊内外の整地、整地土下の造営時の排水溝と下層土坑などがある。

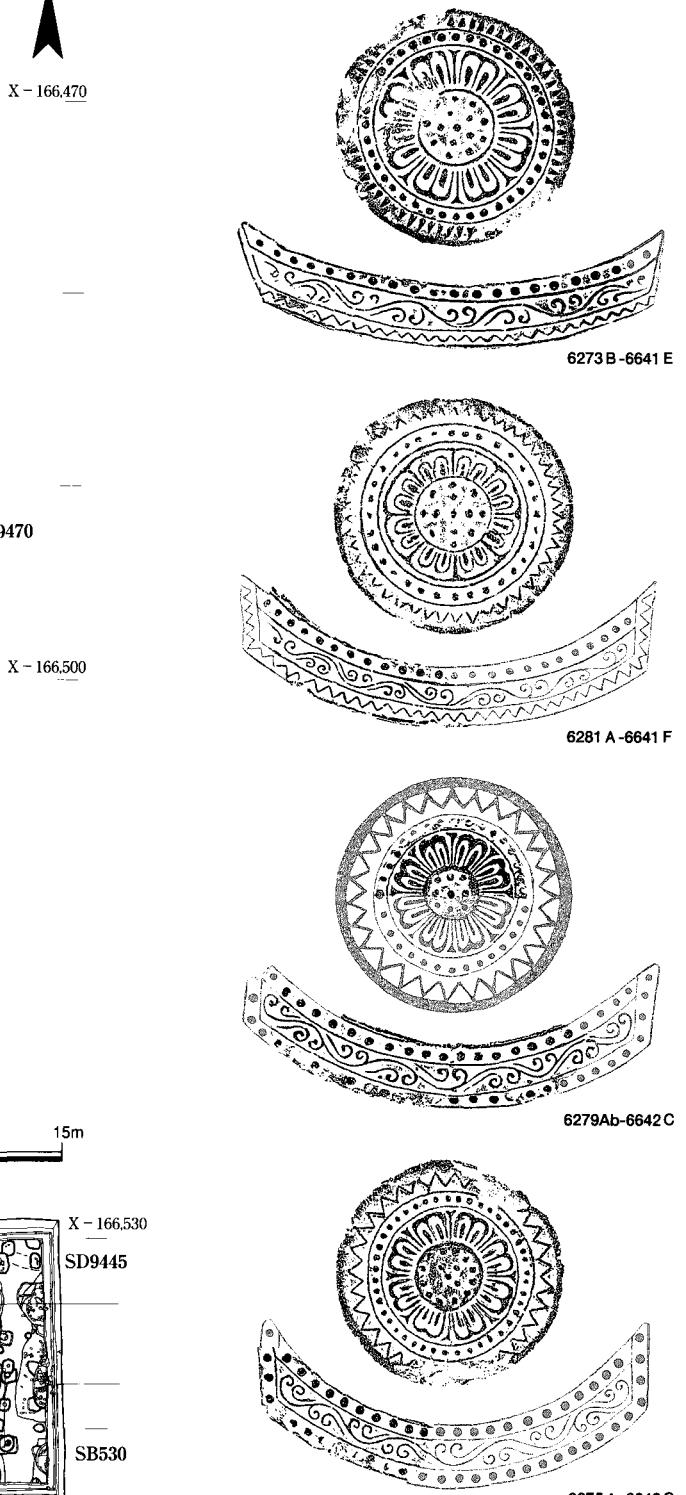
図79 大極殿院・SB530所用軒瓦 1:6

北区で最も多い6273Bと6641Eのセットは大極殿所用瓦と推定されている。しかし、北区ではそれに次ぐまどまりがないことから、東門の所用瓦を想定するすれば、このセットが候補となる。「北殿」の調査(第20次)や「西殿」の調査(第21次)でも、このセットが多数を占めていることも傍証となろう。後述するように、「北殿」「西殿」はそれぞれ大極殿院回廊に開く門と推定されるから、大極殿と大極殿院各門の軒先は6273B-6641Eで統一して飾られていたと推測される。ただ、このセットは南区でも一定量出土しており、これらが回廊所用瓦の一部でもある場合や、東門と回廊の所用瓦が同じで、出土した6273B-6641Eが大極殿所用瓦の拡散である可能性も否定できない。この点は丸・平瓦や出土状況の詳細な検討を含めた今後の調査成果に委ねたい。

南区では、軒丸瓦6273B・6275A・6281A、軒平瓦6641E・6641F・6643Cが多く出土した。このうち6275A-6643Cは、礎石建物SB530の所用瓦と判明している(第100次)。今回の南区でもSB530周辺からこれらが多く出土し、北区ではほとんど出土していない。やはり、6275A-6643CはSB530所用瓦とみて間違いない。

回廊所用瓦は先の2組に次ぐ出土量の6281A-6641Fが候補となり、先述のように6273B-6641Eも可能性がある。第107次調査の知見では、6281Aは6641Cと組み、朝堂院東第一堂の所用瓦とされている。しかし、今回の調査では、出土量のバランスから判断すると、6281Aは6641Fと組み合う可能性が高い。大極殿院回廊では6281A-6641Fというセットになっていたと考えたい。朝堂院東第一堂の所用瓦である6281Aと6641Fが、大極殿院回廊にも葺かれていたとすれば、お互いの建設時期は近接していた可能性が高いことになる。また、大極殿

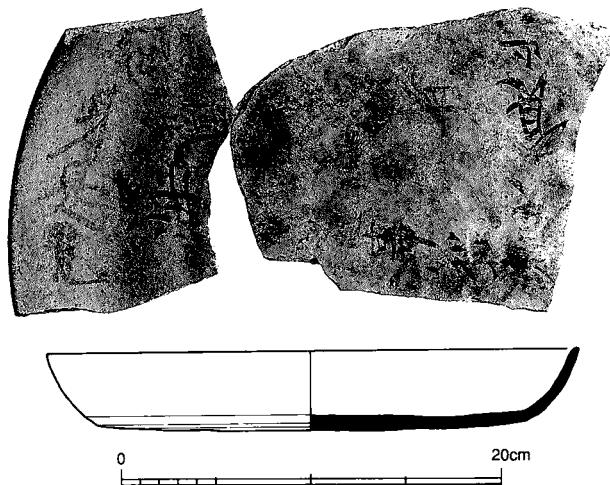
図80 SK9475出土墨書土器 1:4 (写真は1:3)

土器の出土量は大極殿院の性格を反映して少量であるが、回廊・東門の基壇土や回廊造営時の土坑・溝出土土器は、いずれも飛鳥IV～Vに属し、大極殿の下の造営用運河SD1901A出土土器に類似している。土坑SK9475出土の須恵器皿(図80)は口径28cm、器高4.2cm。墨書は器の内面に、十字形あるいは周縁に沿って、文字同士が重なることなく書かれており、一般的な習書とは異なる。判読できる文字は「天(大)地身是□／四海□□止事□□／身地水火風生／食饗(食カ・饗カ)止□」。天地、四海、地水火風など、陰陽五行説に関連する文字が多く、書き方とともに呪符的な性格が伺える。先述の凝灰岩片への墨書とともに、土坑の性格を示す遺物といえよう。

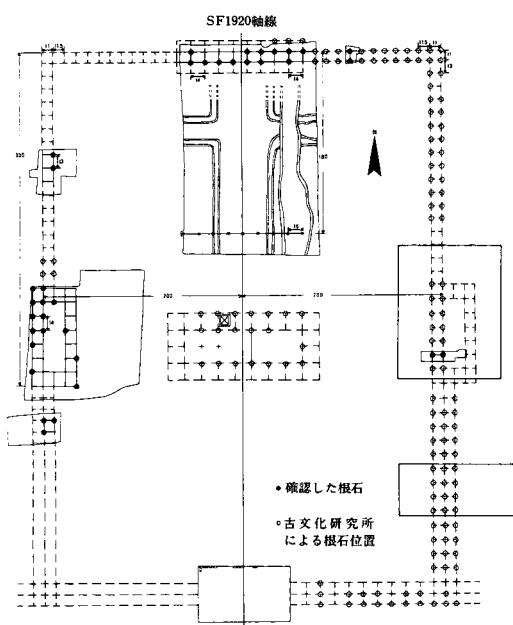
図81 第20次・21次調査と大極殿院 (『藤原概報8』)

「西殿・西面北回廊について 古文化研が検出した28基の根石群から想定した、桁行7間(95.9曲尺、29.05m)、梁行4間(39.2曲尺、11.88m)の「西殿」について、第21次調査では、主に西側柱と西入側柱の14箇所を根石と認定し、削平の著しい東半については「足場穴」の存在から、桁

行28.9m(柱間14尺)、梁行13m(柱間11尺)の建物SB2200を復原している。ただ、足場穴の振れが建物の振れと異なることから、「西殿」にともなうかどうかの判断は保留し、「西殿」の規模についても検討が必要であるとしている。また、西面北回廊SC2120については、古文化研の復原した単廊の東には礎石列が伸びないことを確認したが、単廊の西側は後世の土坑があって確認していない。したがって、「西殿」が梁行2間の総柱建物(西門)であり、回廊が西側に今1列の礎石列を設けた形での複廊である可能性は充分に残されている。

「北殿」・北面東回廊について 第20次調査では古文化研が想定した梁行3間の「北殿」について、南側柱列の「根石」が確認できないとして「北殿」の存在を保留している。しかし、古文化研の「北殿」の梁行柱間は回廊よりも広い11尺であり、想定の梁行3間のうちの南を除外し、北面東回廊SC2100ともども、北側の現県道下に、今1列の柱列を想定した形での復原が可能である。

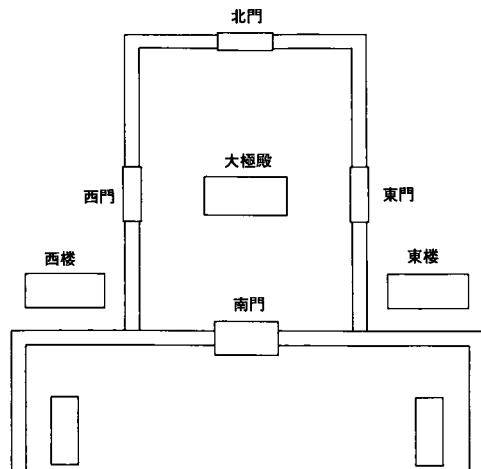
図82 大極殿院の復原 1:4000

大極殿院の復原 以上の成果と検討によれば、大極殿院回廊は、東面北回廊、西面北回廊については、これまでの想定の外に今1列の礎石列を加えた形での複廊に復原され、その中軸線が先行条坊朱雀大路および宮の中軸線と揃った左右対称の配置となる。東西回廊間は、棟通りで約118m(400尺)で、それぞれの回廊の中央には軸線を

揃えた梁行2間、桁行7間の門があって、これらも左右対称になり、古文化研の復原以来の懸案であった問題点と疑問は一挙に解消される。

大極殿院の南北長については、これまでの想定の北に1間加えた形で複廊とした場合の北面東回廊と朝堂院北面回廊の棟通り間が、南北約159m(540尺)となり、南北の中心は東・西門の北から4列目の礎石位置付近、大極殿の北入側柱のやや南にあたる。

すなわち、藤原宮の大極殿院は、桁行9間、梁行4間の四面庇付き礎石建物である大極殿を囲んで、朝堂院と同じ規模の複廊の回廊がめぐり、回廊のそれぞれの辺に、朝堂院へ通じる南門、内裏地区へ通じる東、西、北の3門が設けられていたと復原できるのである。
