# 朝堂院東第二堂・東面回廊 の調査 ー第120次

## 1 はじめに

今回の調査は、以上のような朝堂の疑問点を解消するとともに、東面回廊の状況をより解明することを主な目的としたものである。発掘区は南北25m・東西44mの約1100㎡で、調査期間は2002年4月3日～8月30日である。埋め戻しは10月3日に終了した。

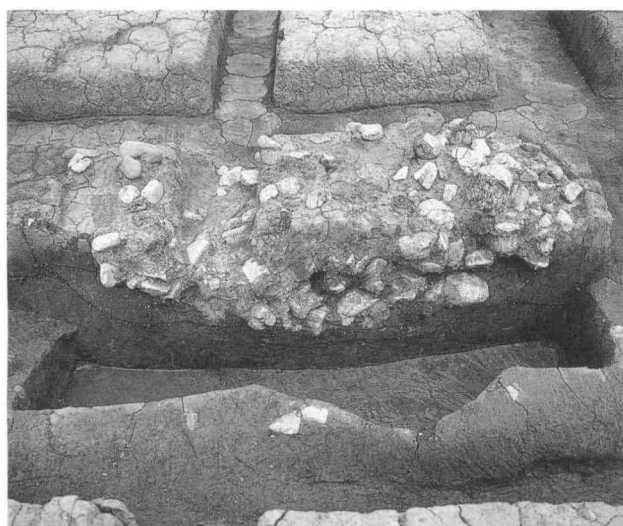
図88 F筋②列目の礎石据付掘形(西から)

かった。掘形は後述の棟通りのものを除いて、径が約1.5mで、深さ0.4m程の規模をもち、拳大の栗石が密に埋め込まれていた(図88)。ただし、礎石を直接据えるための根石は、元の位置には存在していない。

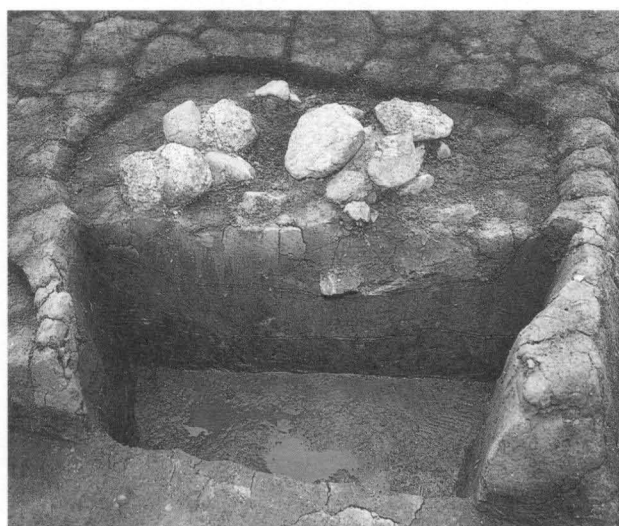
図89 D筋②列目の礎石据付掘形(東から)

さて今回の調査の目的のひとつとして、東第二堂が総柱建物となるかどうかを検証することがあった。棟通り(古文化研が想定したC筋ではなく、D筋のことである)にも柱がくるのかどうかである。結果的には、礎石据付掘形の存在を確認することとなった。だが棟通りの礎石据付掘形の状況は、他の掘形と大きく異なっている点に注意しなければならない。径は約1mしかなく、深さも約0.2mと小型である(図89)。栗石もまばらであり、なかには栗石のまったく遺存しないもの(D筋③列目)さえあった。この棟通りの柱筋の意味づけについては、4「成果と今後の課題」で考えることにしたい。
