史跡梶山古墳石室壁画の調査

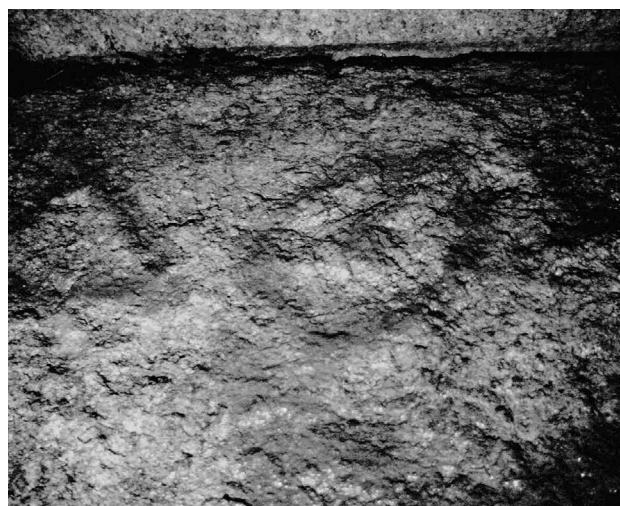
図70 415nmの光を照射された壁画

ポリライトを用いた観察の結果、全波長域にわたって壁画の目視は可能であったが、特に415nmの青色の光に対して石材からの蛍光が強く、壁画が相対的に沈み込んで見えることによって、容易に壁画を観察することができた（図70）。一方、赤外線リフレクトグラフィによる観
