# 中央区朝堂院朝庭の調査

## —第367次

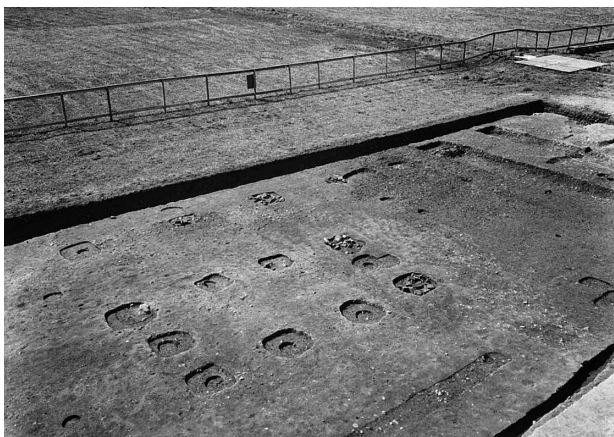
図160 調査区南側掘立柱建物群（北東から）

東区南寄りには東妻の柱列をあわせるような形で2棟が並ぶ。北側の建物は東西3間、南北2間の小型の建物である。南側の建物は北側の柱列のみの確認に留まるが、5間の東西棟建物であろう。

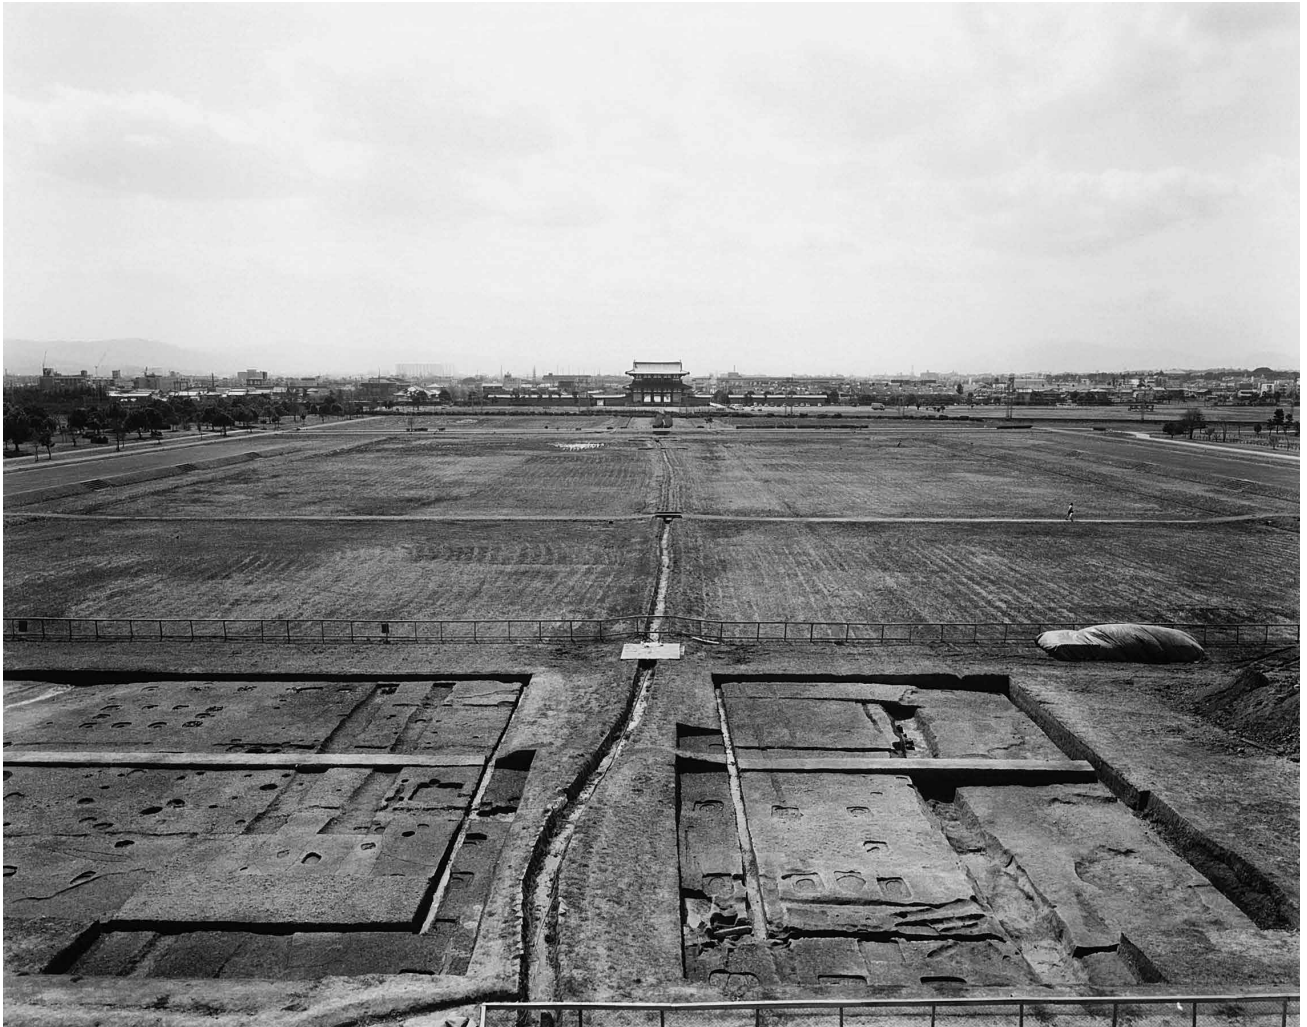
図161 調査区西半部の状況（北から）

西区南西隅には柱穴が2基確認できる。東区で確認された建物と中央区朝堂院の中軸線を軸に線対称の位置にあることから、同じ性格の建物であると考えられる。

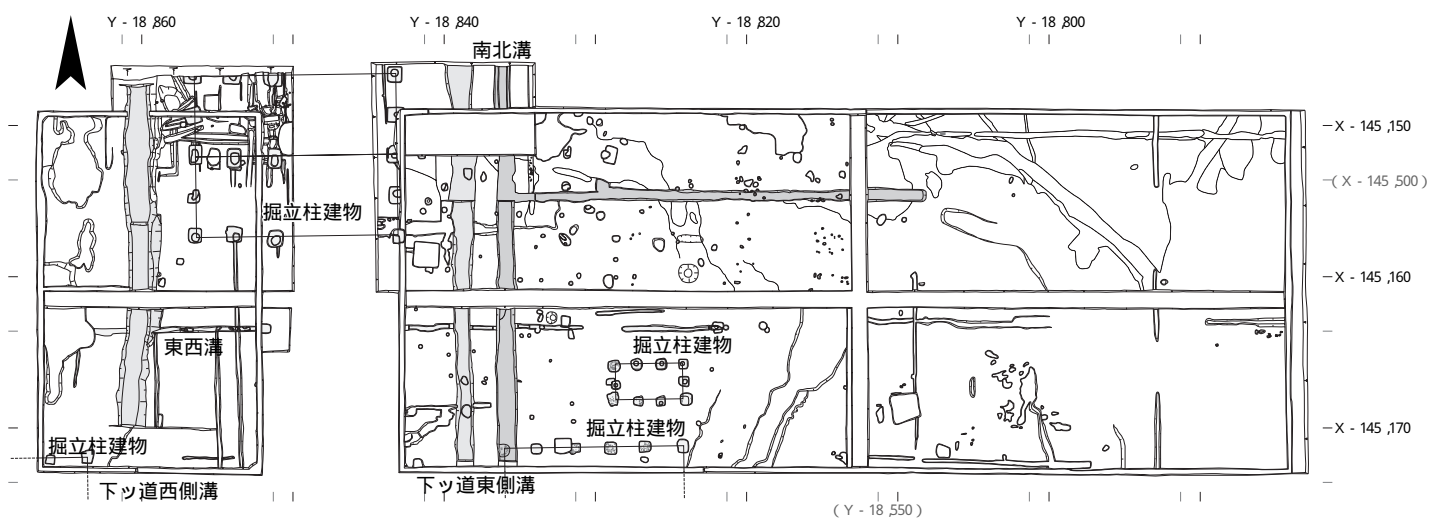
図162 第367次調査遺構平面図 1 : 500

奈良時代の遺構としては、掘立柱建物4棟、東西溝・南北溝があげられる。

調査区北側には、東区・西区にまたがって現状で東西5間、南北4間以上の大型の建物が1棟存在する。調査区北側に更に延びる可能性もある。この建物は東西の中心が中央区朝堂院の中軸線と一致していることを特徴としてあげることができる。

従って、4棟の建物は中央区朝堂院の中軸線を基準に規則的に配置されたものと考えられる。この建物配置は、東区朝堂院朝庭で確認されている大嘗宮と共通点が多く、大嘗宮の北半部東よりの区画に比定できる可能性が高いと考えられるが、更に検討をおこないたい。

下ツ道は、平城宮内においては南側の朱雀門及びその周辺の調査（第16・17次）、中央区朝堂院南門の調査（第119次）において存在が確認されていたが、本調査区においても両側溝を確認することができた。（金田明大）
