# 法華寺の調査

## —第363次、366次

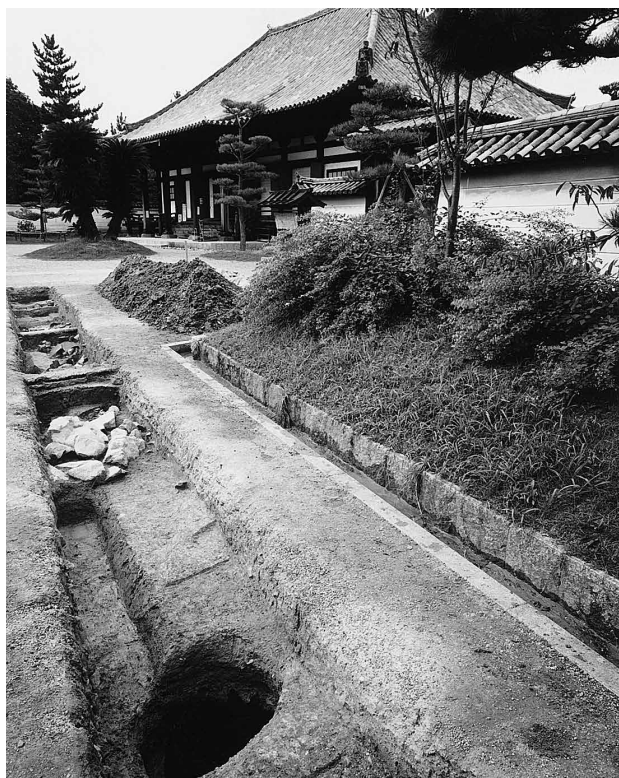
図180 本堂前SB8601付近(東から)

東西棟建物SB8601 SB8600の東側に位置する建物で、SB8600と同規模の4間×7間の二面庇東西棟建物である。かつて、SB8600の西側で同様の建物が確認されていたことから（第98・17次調査）、その存在が想定されてきたが、今回の調査で初めて確認することができた。今回検出したのは柱穴4基であるが、そのうち1基は建物の中央に位置している。SB8600の西側建物でも同様の柱配置が認められており、間仕切りとして機能していた可能性がある。なお、これらの柱穴では柱根の残りがよく、抜き取りがおこなわれた1基を除くと、いずれの柱穴でも柱根を確認することができた。これらの柱根は直径50cm前後で、残存高も50cm程度あった。掘形の上層では根石や礎石の据付痕が確認されていないが、柱穴そのものを確認できた標高が低いため、もともとあったものが削平された可能性がある。

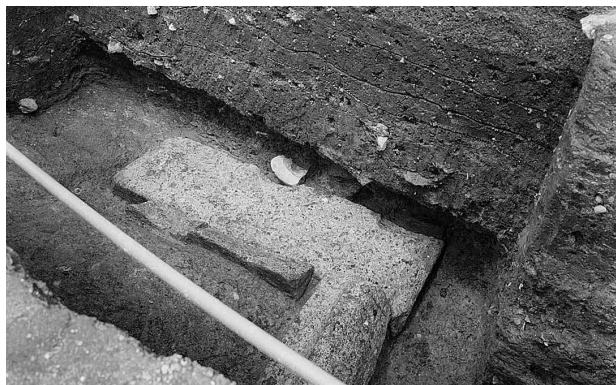
図181 SB8690基壇(南から)

**建物SB8690** 光月亭南側で検出した基壇建物。凝灰岩製の地覆と羽目石下部の残存から判明した。直交する二つの地覆は形態が異なり、階段となる可能性もある。東西方向に敷かれた地覆は、暗渠底石にも見えるが、埋土に砂をもつ東西溝SD8689が直上に重なっており、原位

置を動いている可能性がある。しかし、西側へそのまま続くものでないことは明らかである。基壇自身は地覆の残る東端を残して大きく削平されており、東端を確認できたのみで規模や建物の種類は不明である。

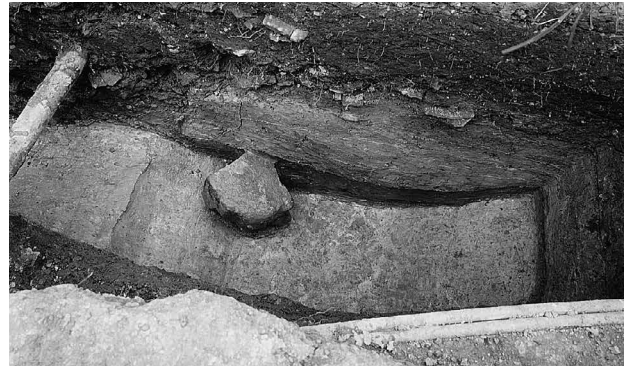
図182 SD8710（西から）

**東西溝SD8710** 光月亭北側のトレンチで約20mにわたって確認した。溝の断面は逆台形で深さ約0.8m、上幅で4mを越える大溝である。溝の最下層には砂、その上に黒褐色の粘土が厚く堆積しており、水が溜んでいた状態を推察させる。この粘土上面から完形の羽釜を中心とする14世紀頃の中世土器（図191）が大量に出土した。溝の東端が調査区内で押さえられており、その東側が通路となる堀状の施設とみられる（図188）。

この溝がこの途切れを隔ててその後、再びどのように続くのかは確かめられなかったが、浴室西側の南北トレンチ北端で検出された南北溝SD8684でも埋土から同様な器種構成の中世土器が出土しており、南へ直角に折れる環濠状を呈していたと考えられる。しかしながらさらに南側は、近世以後の攪乱が激しく、対応する溝を定められない。
