キトラ古墳の調査 壁面のフォトマップ（飛鳥藤原第135次）

藤原宮朝堂院東第三堂の調査（飛鳥慶原第132次調査）

平城宮中央区朝堂院の調査

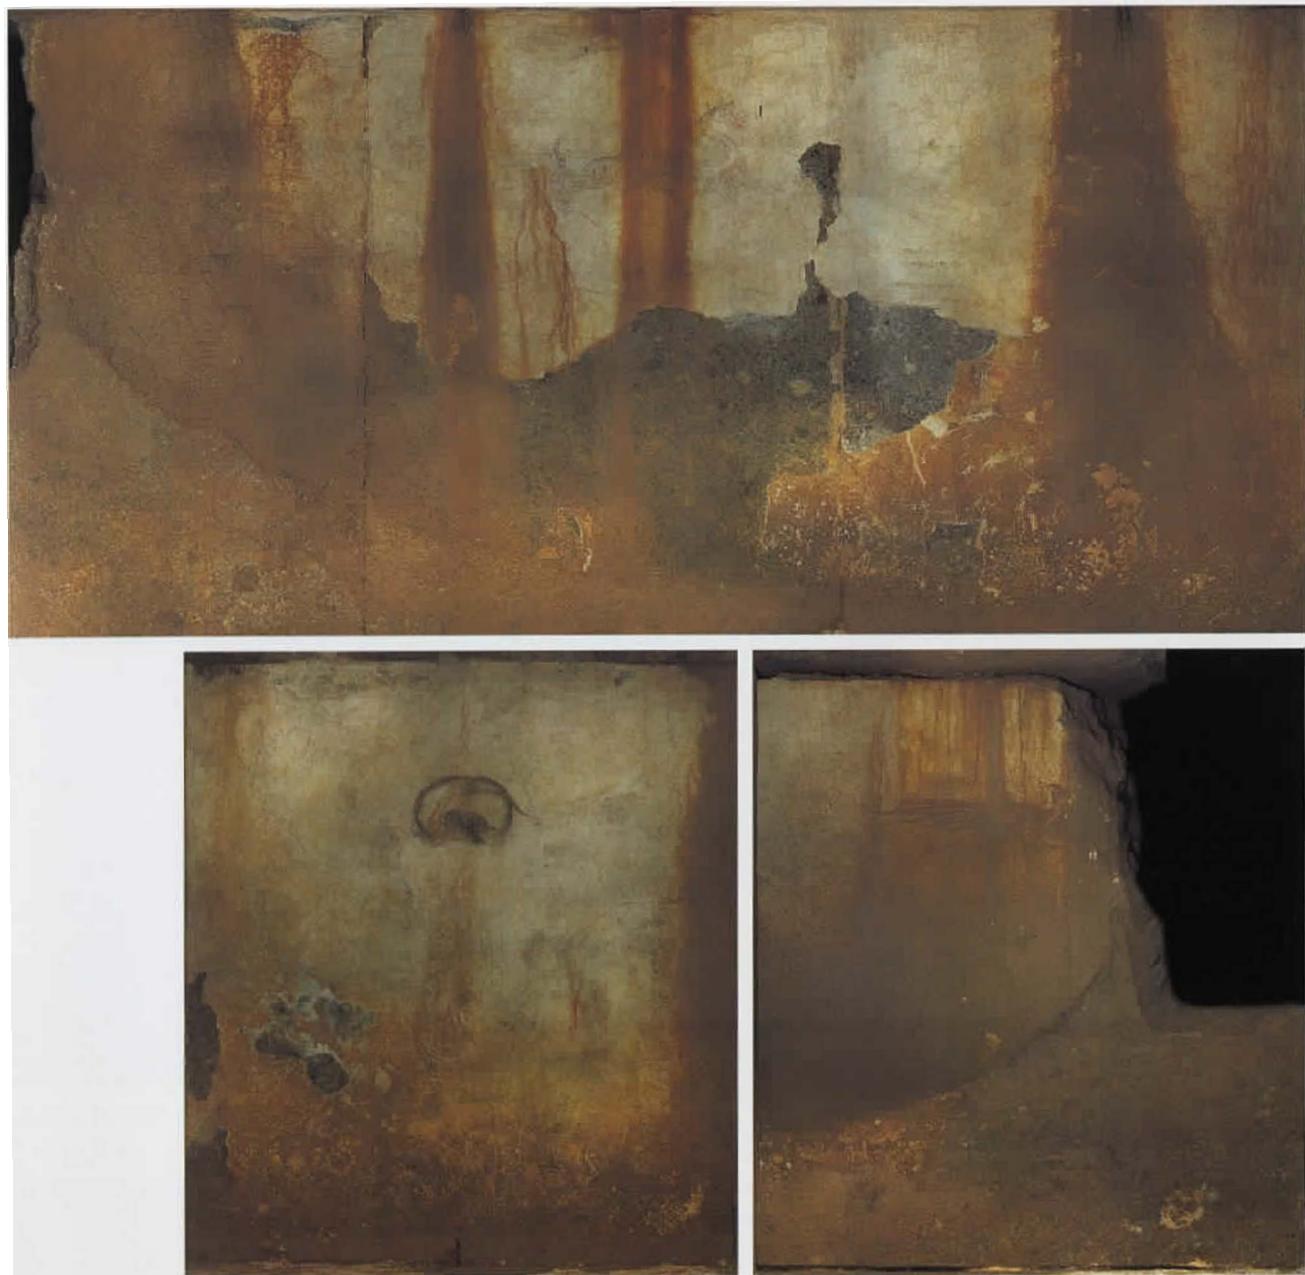
1600万画素のデジタルカメラを使用し、各カット20cmのオーバーラップをとりながら、分割撮影をおこなった。コンピューター上で誤差数mm以内の正確なフォトマップ画像を合成した。撮影枚数は各壁面・床・天井あわせて1000枚におよぶ。写真上：西壁 下左：北壁、下右：南壁

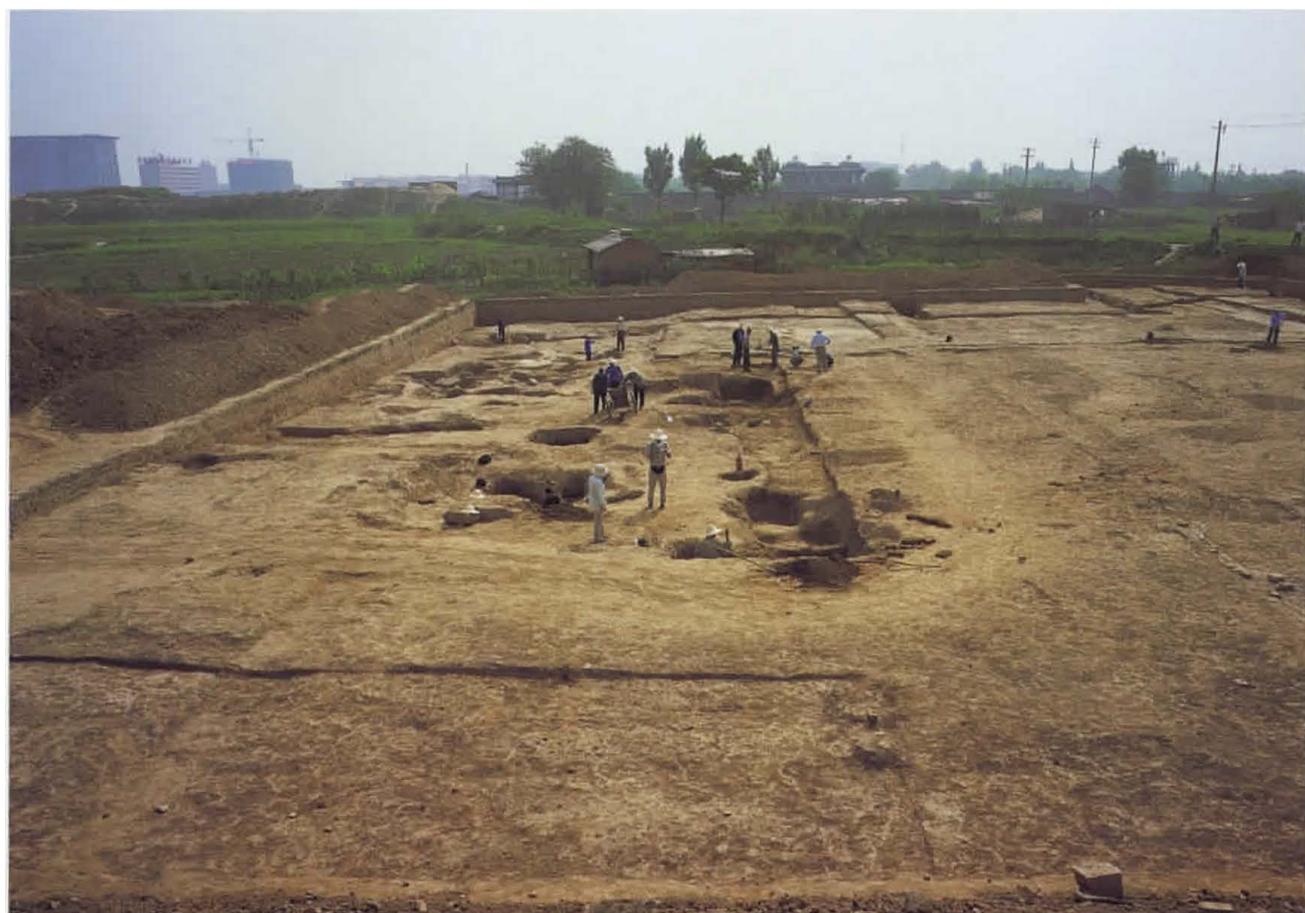
唐長安城太液池の調査（太液池南側丘陵上の発掘）

調査区北側は太液池に向かって傾斜した低地で、井戸が数基検出された。そのほか瓦片、考えられる行が、塊状状態で出土している
西から

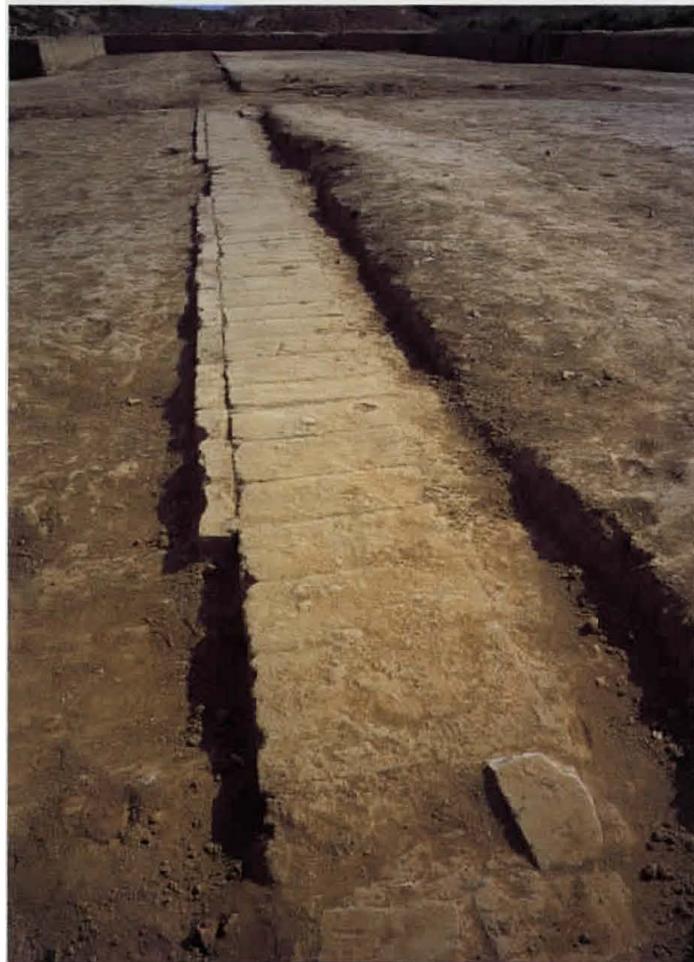
太液池南側丘陵上の散水

調査区南側で南北に走る山側の堤壙を検出した。堤壙の東側には磚で構築した散水が比較的よく残存していた。北から

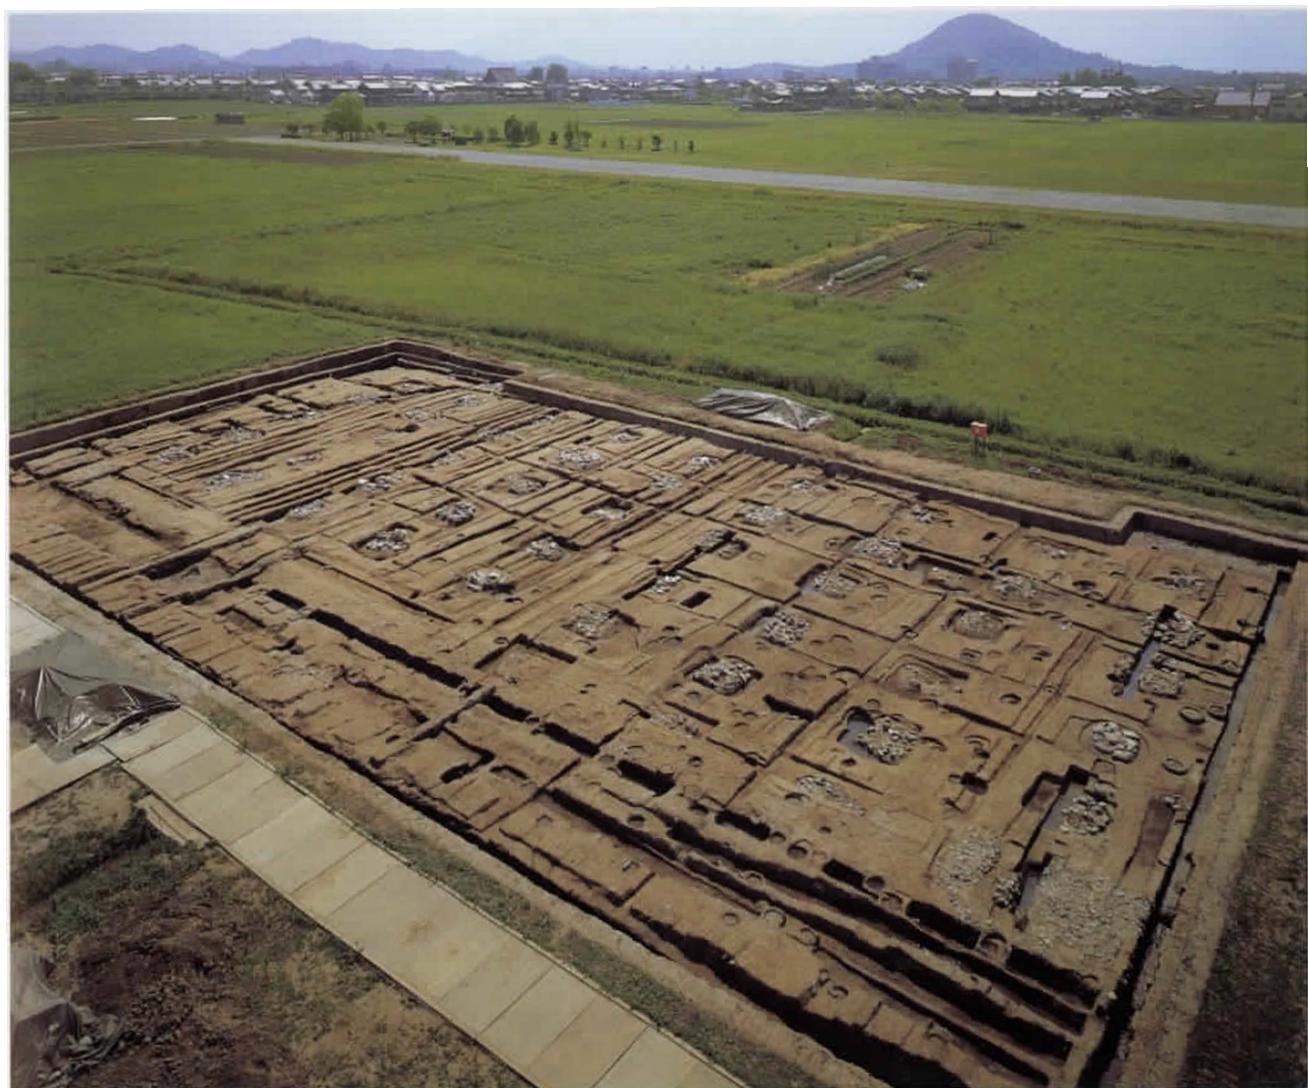
朝堂院東第一堂の南半。総柱行15間のうち8間分を検出。これまで梁行は1間と考えられてきたが、梁行5間として造営に着手し、ほどなくして梁行1間に計画変更していることが新たに判明した。梁行1間時は棟通りにも礎石を据え、床を張っていたと推定される。北東から

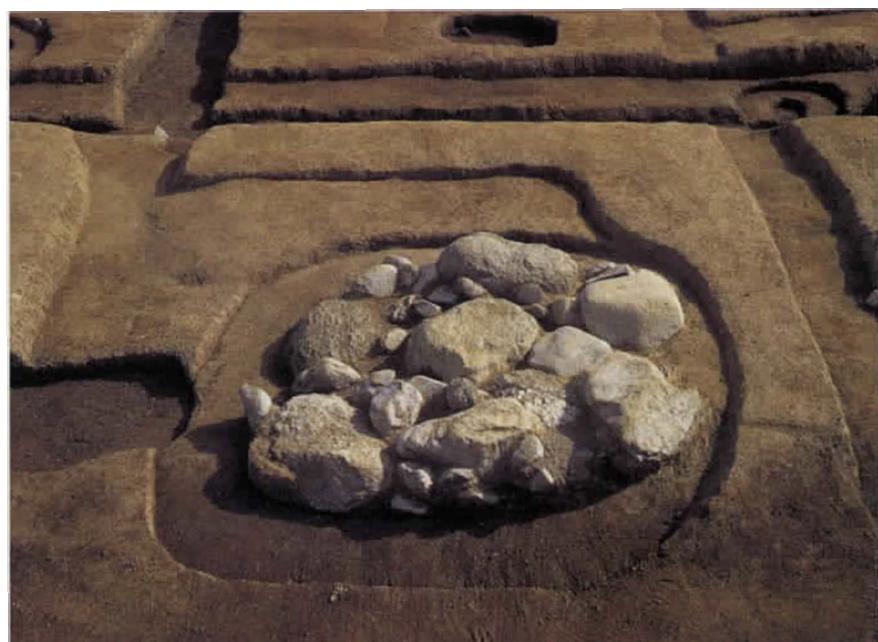
礎石据付掘形

東第一堂の礎石据付掘形は、幅約1.5~2m・深さ約10cmと巨大。小形の礎石を密に入れ、その上に礎石下面の形状とあわせるように、やや大きめの銀行を据えている。北から

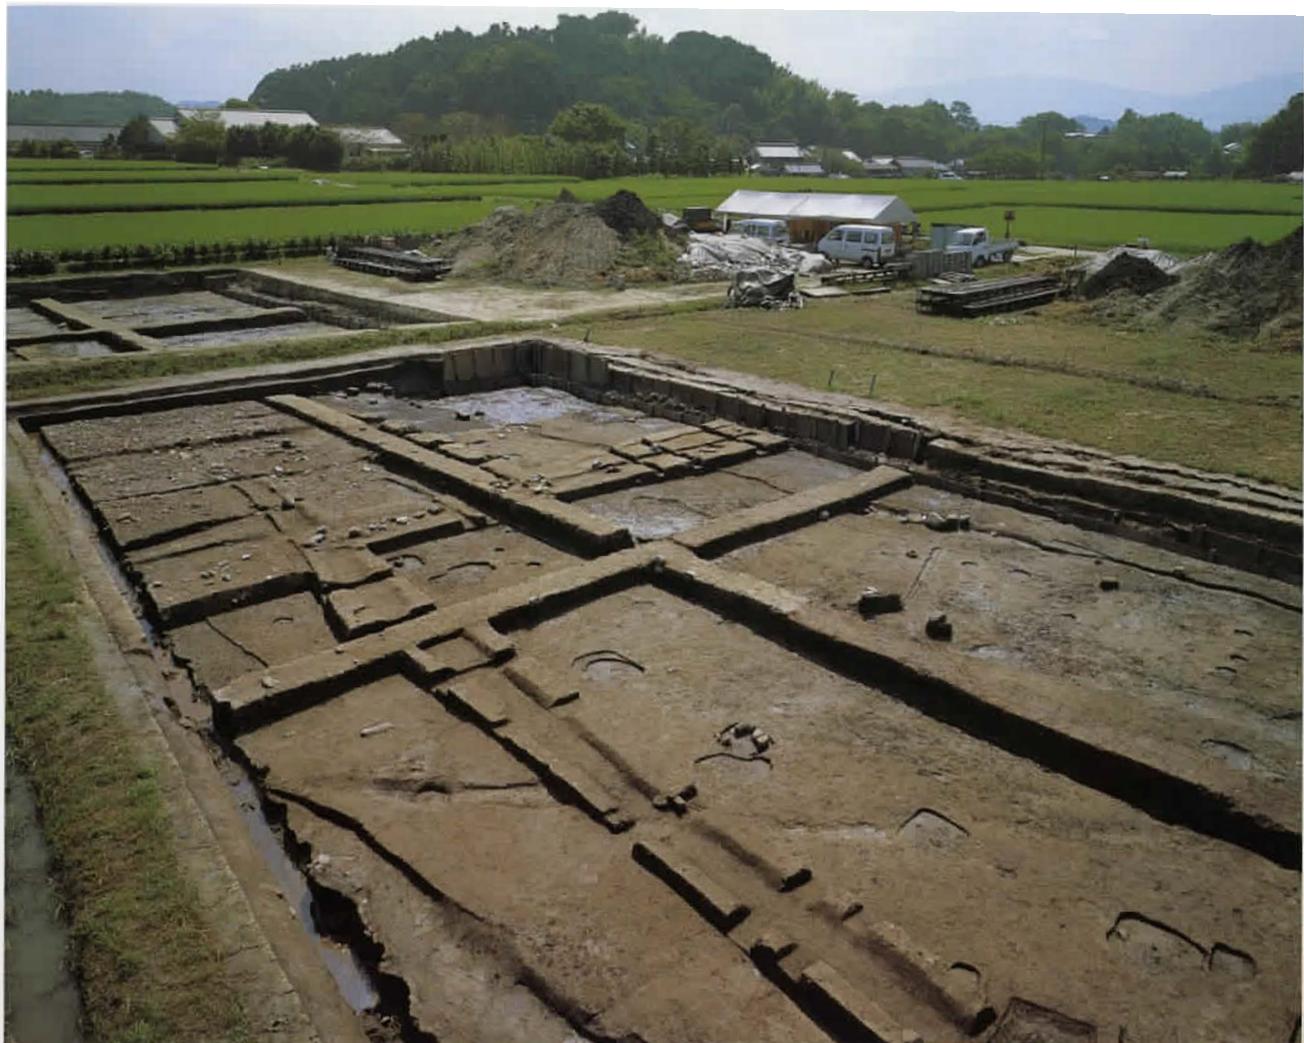
石神遺跡の調査（飛鳥藤原第134次調査）

齊明天の饗宴施設と想定されている遺跡。本調査はこれまでに発見されている中心建物群の北面の北に接する南北2枚の水田を対象とした。遺構は希薄で、北面施設と阿倍山山道との間の空閑地か。北東から

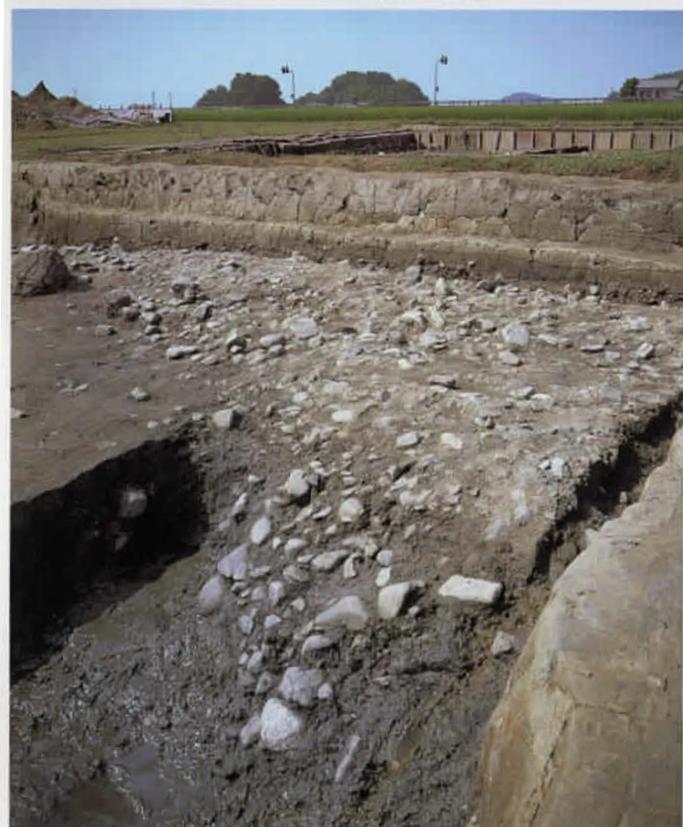
飛鳥時代以前の石神遺跡周辺

これまでの調査により、飛鳥時代以前の調査区周辺は沼沢地と考えられてきたが、本調査区内で2本の谷が合流している可能性が高まつた。疊の集中は谷地形の東岸。谷の堆積土からは古墳時代の遺物が出土する。南東から

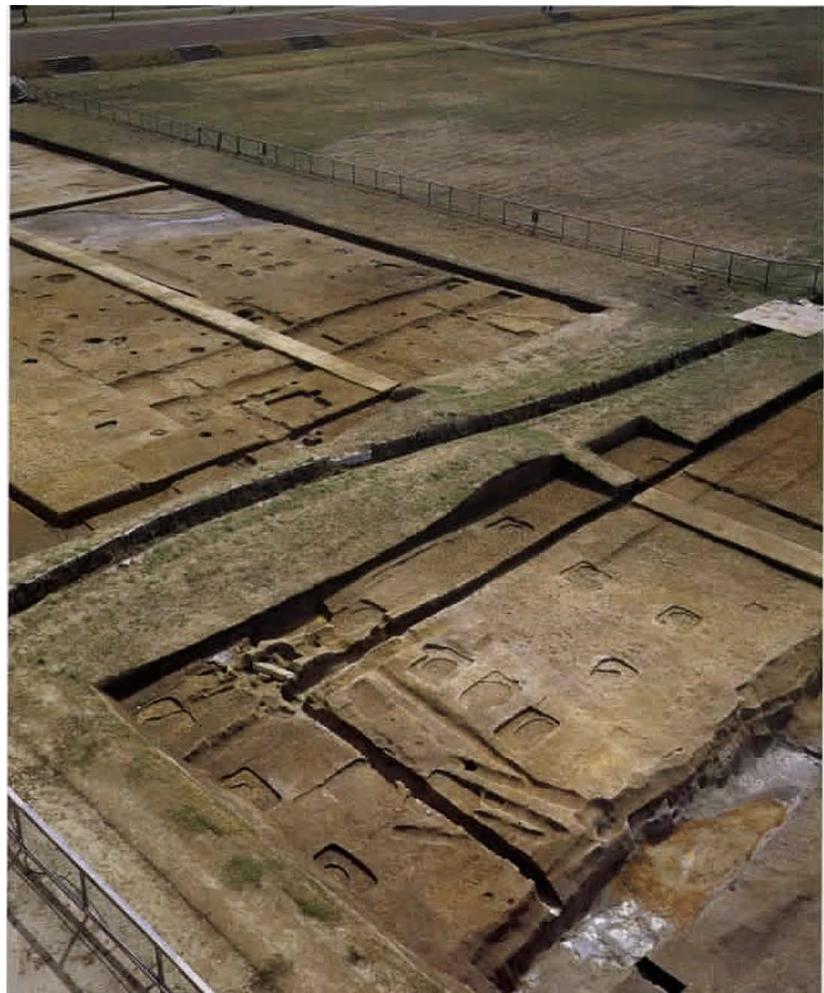
平城宮中央区朝堂院の調査

平城第367次調査の南隣の調査区。大嘗宮の東側を構成する悠紀院の全貌が明らかになった。東妻を抱える手前2棟の東西棟は左妻、隅妻、奥の桁行5間、梁行2間の南北桟建物は正殿に比定できる。北から

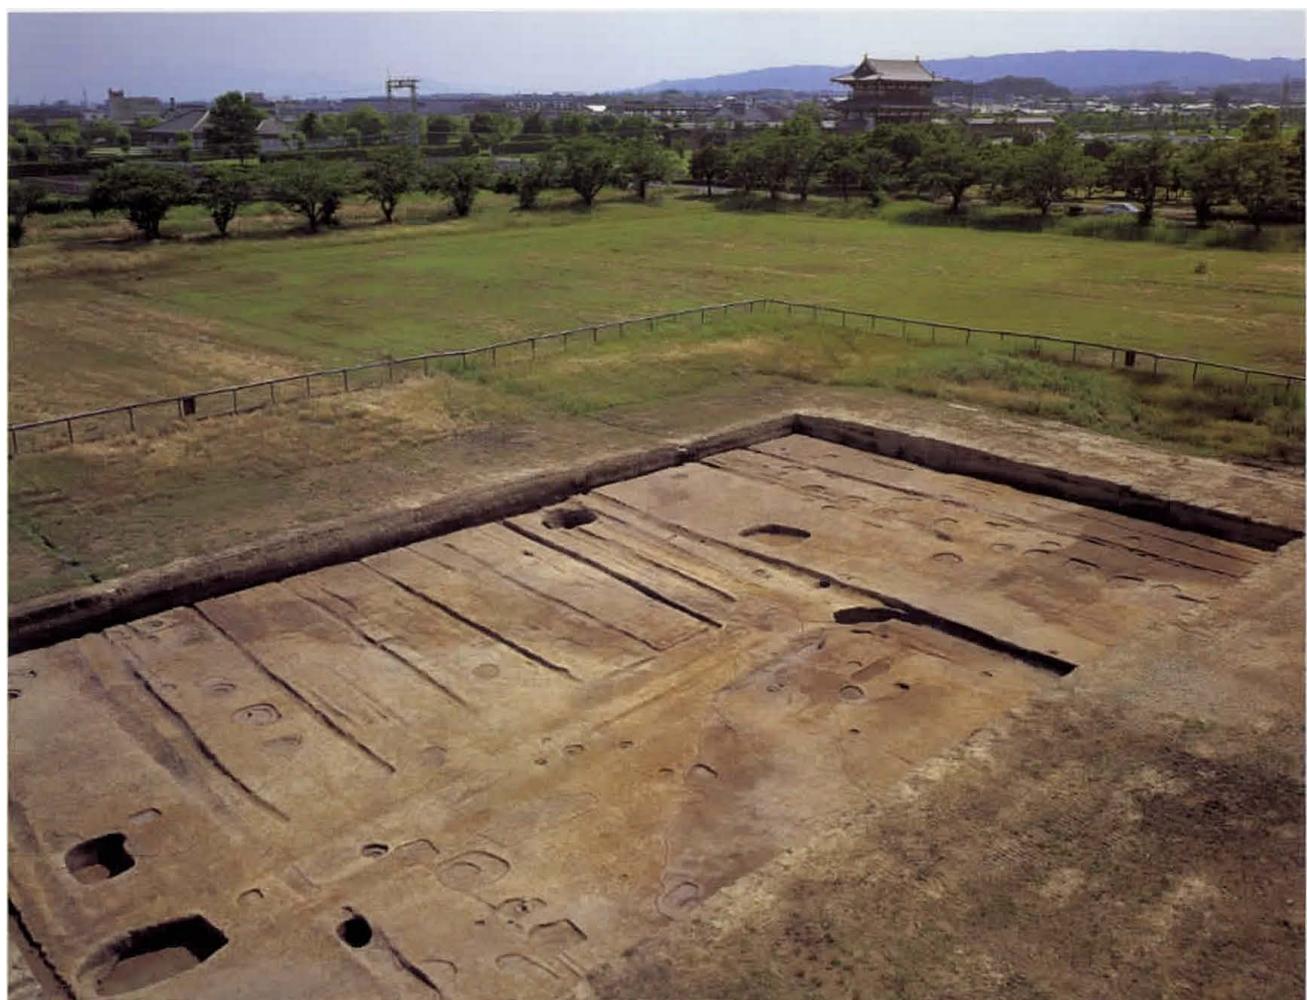
平城宮朝集殿院の調査 西調査区（平城第370次）

朝集殿院の中央部と中朝集殿の建物位置の2カ所に調査区を設定した。中央部の西調査区では朝集殿院門から朝堂院南門へと続く道路側溝と、その内側に並ぶ儀式用の旗竿の痕跡を検出した。北東から 本文96頁 (巻 中村一部)

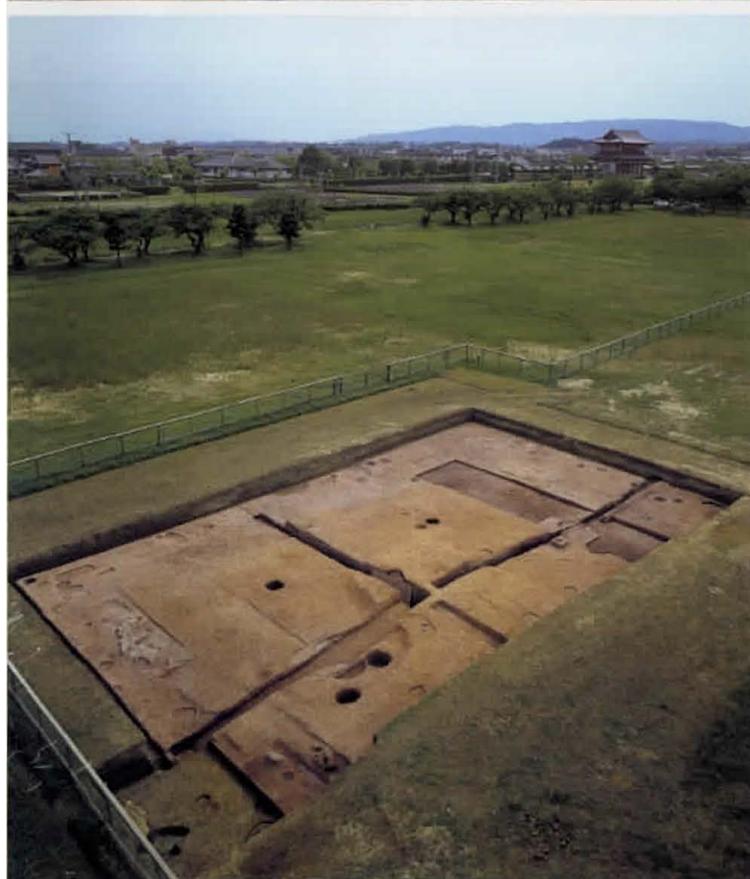
東調査区

東朝集殿に設けた東調査区では第48次調査区の再発掘をおこない、基壇を再検出するとともに、基壇下層の構造を明らかにすることに努めた。北東から

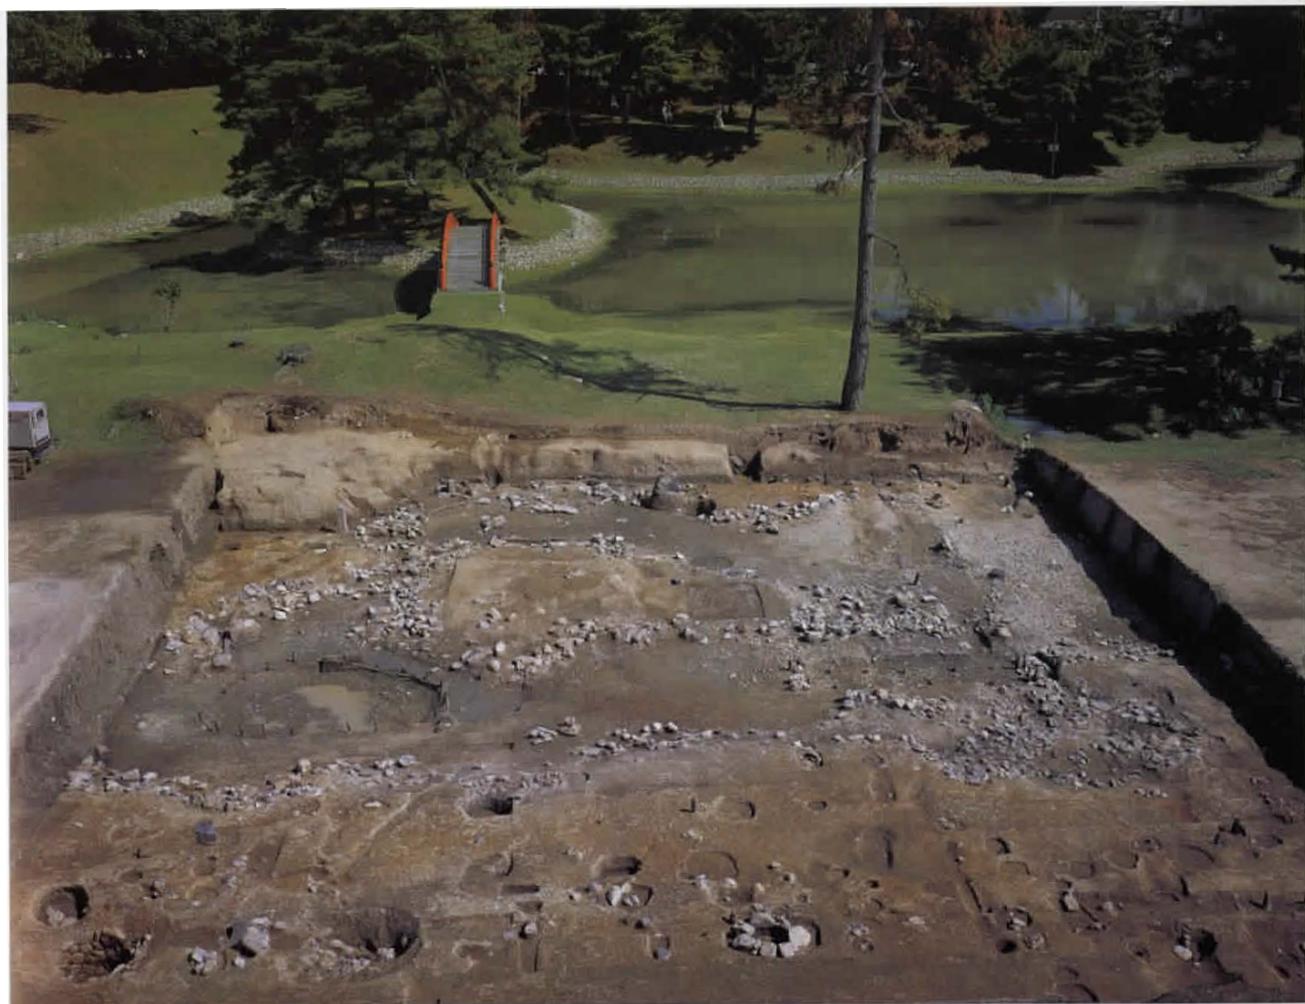
旧大乗院庭園の調査 西小池中央部（平城第374次）

西小池中央部は、「大乗院四季貞景図」に描かれた「ヲシマ」、小島、舌状の岬のほか、池底より埋甃や魚溜りなどの遺構を検出した。西から
本文110頁参照（撮影 牛嶋 茂）

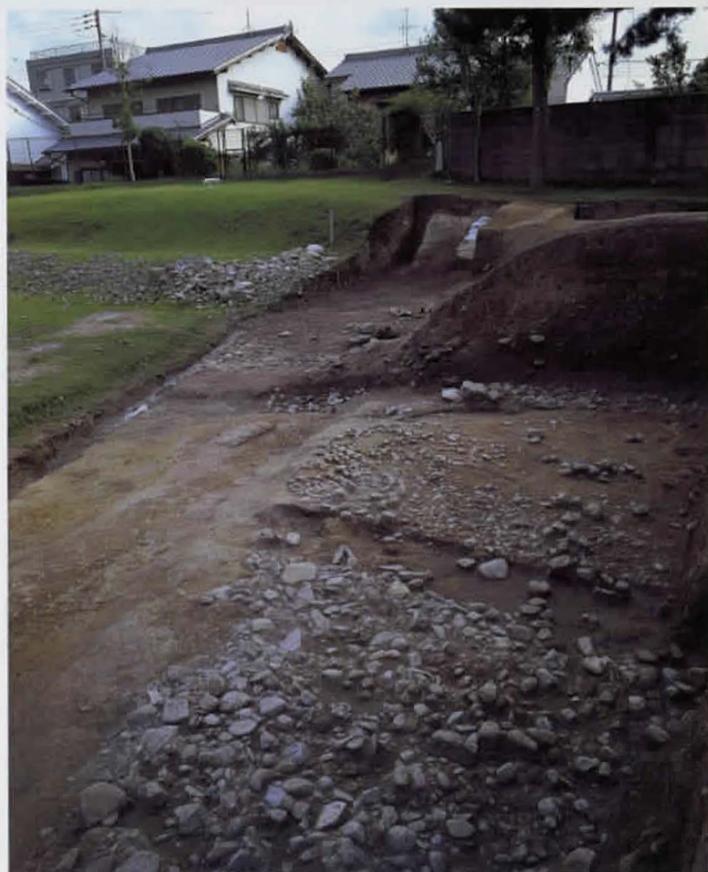
東大池西南隅部

近世の岸の造成下層で検出した礫甃遺構 磚敷は南北で段差あり、磚の大きさや疊密度を異なる 12世紀前半の神定院時代の庭園遺構である可能性が高い 北から

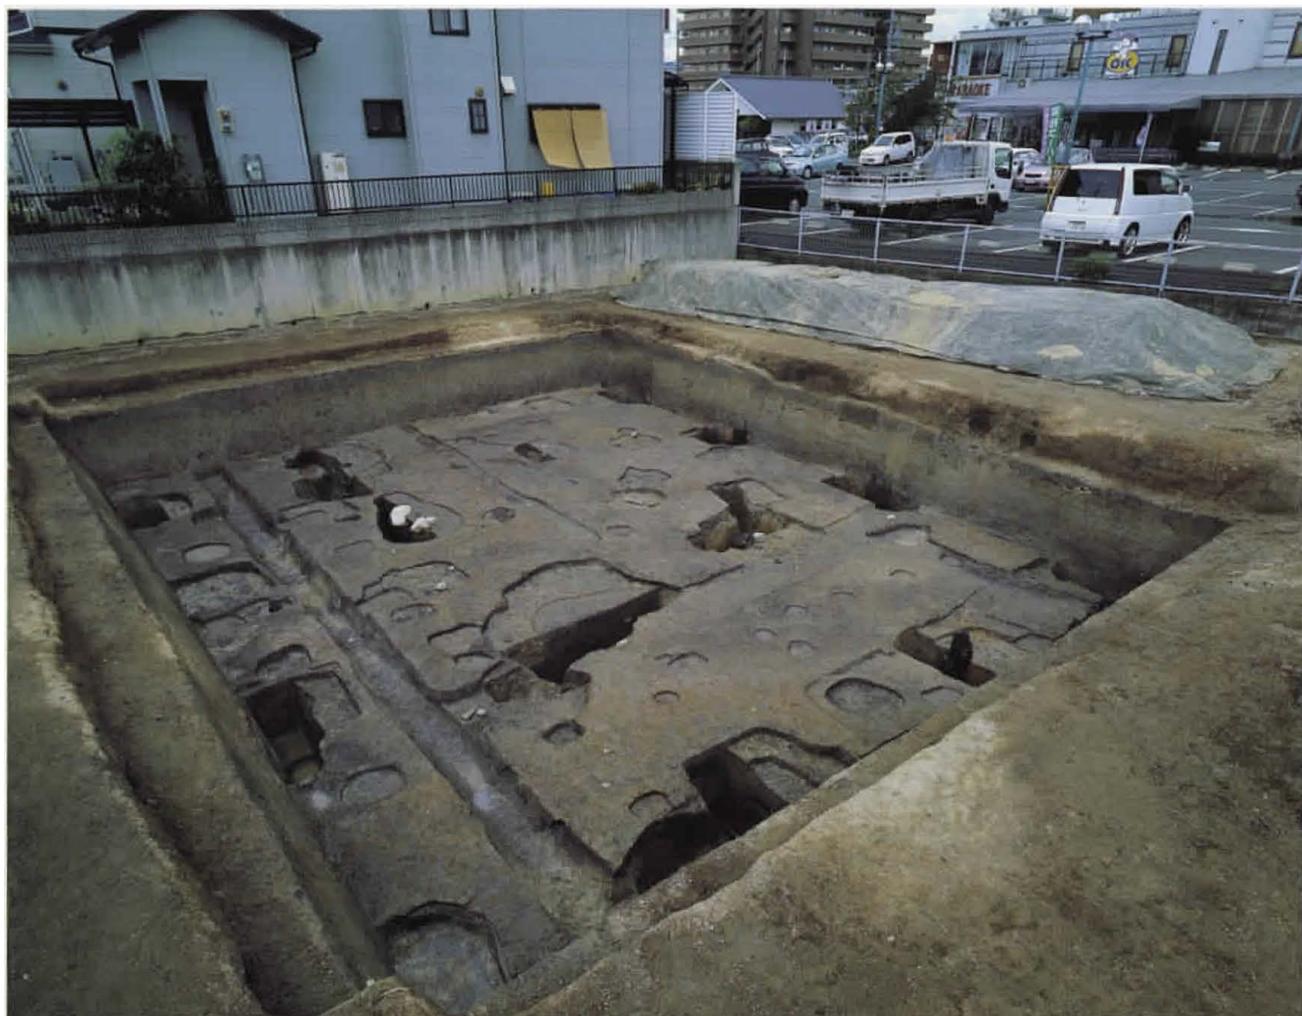
平城京左京二条二坊の調査 調査区全景 (平城第375次)

左京二条坊十四町の南西部分で、南北に庇をもつ大型掘立柱建物の西北隅を検出した。柱穴の掘形は、一辺1.1mにも及び、京内一等地にふさわしい規模の建物である。北東から

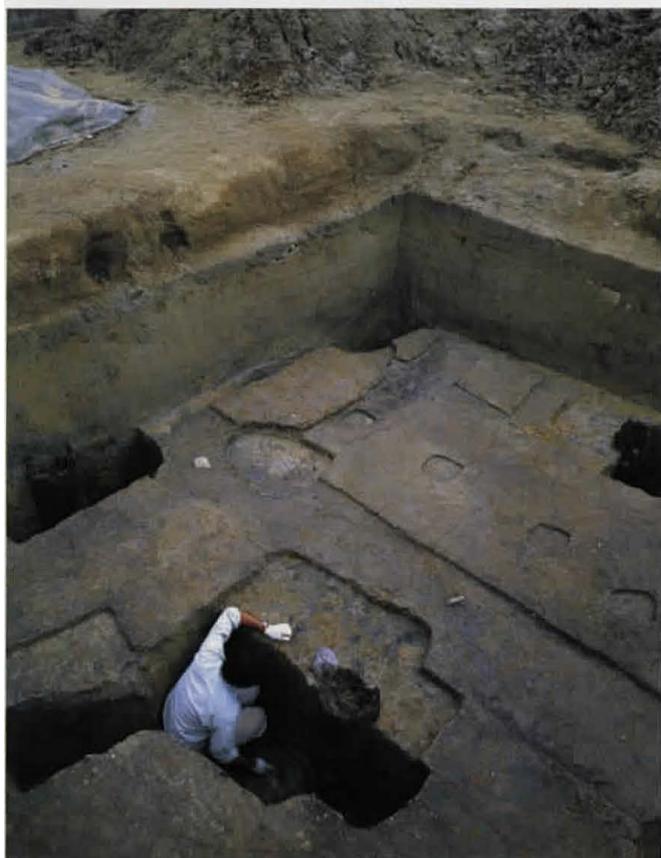
大型掘立柱建物SB8900の柱根

SB8900では、良好な状態で柱根を検出した。太い柱は直径38cmある根固めの礎板が残存する柱穴もあった。北東から
