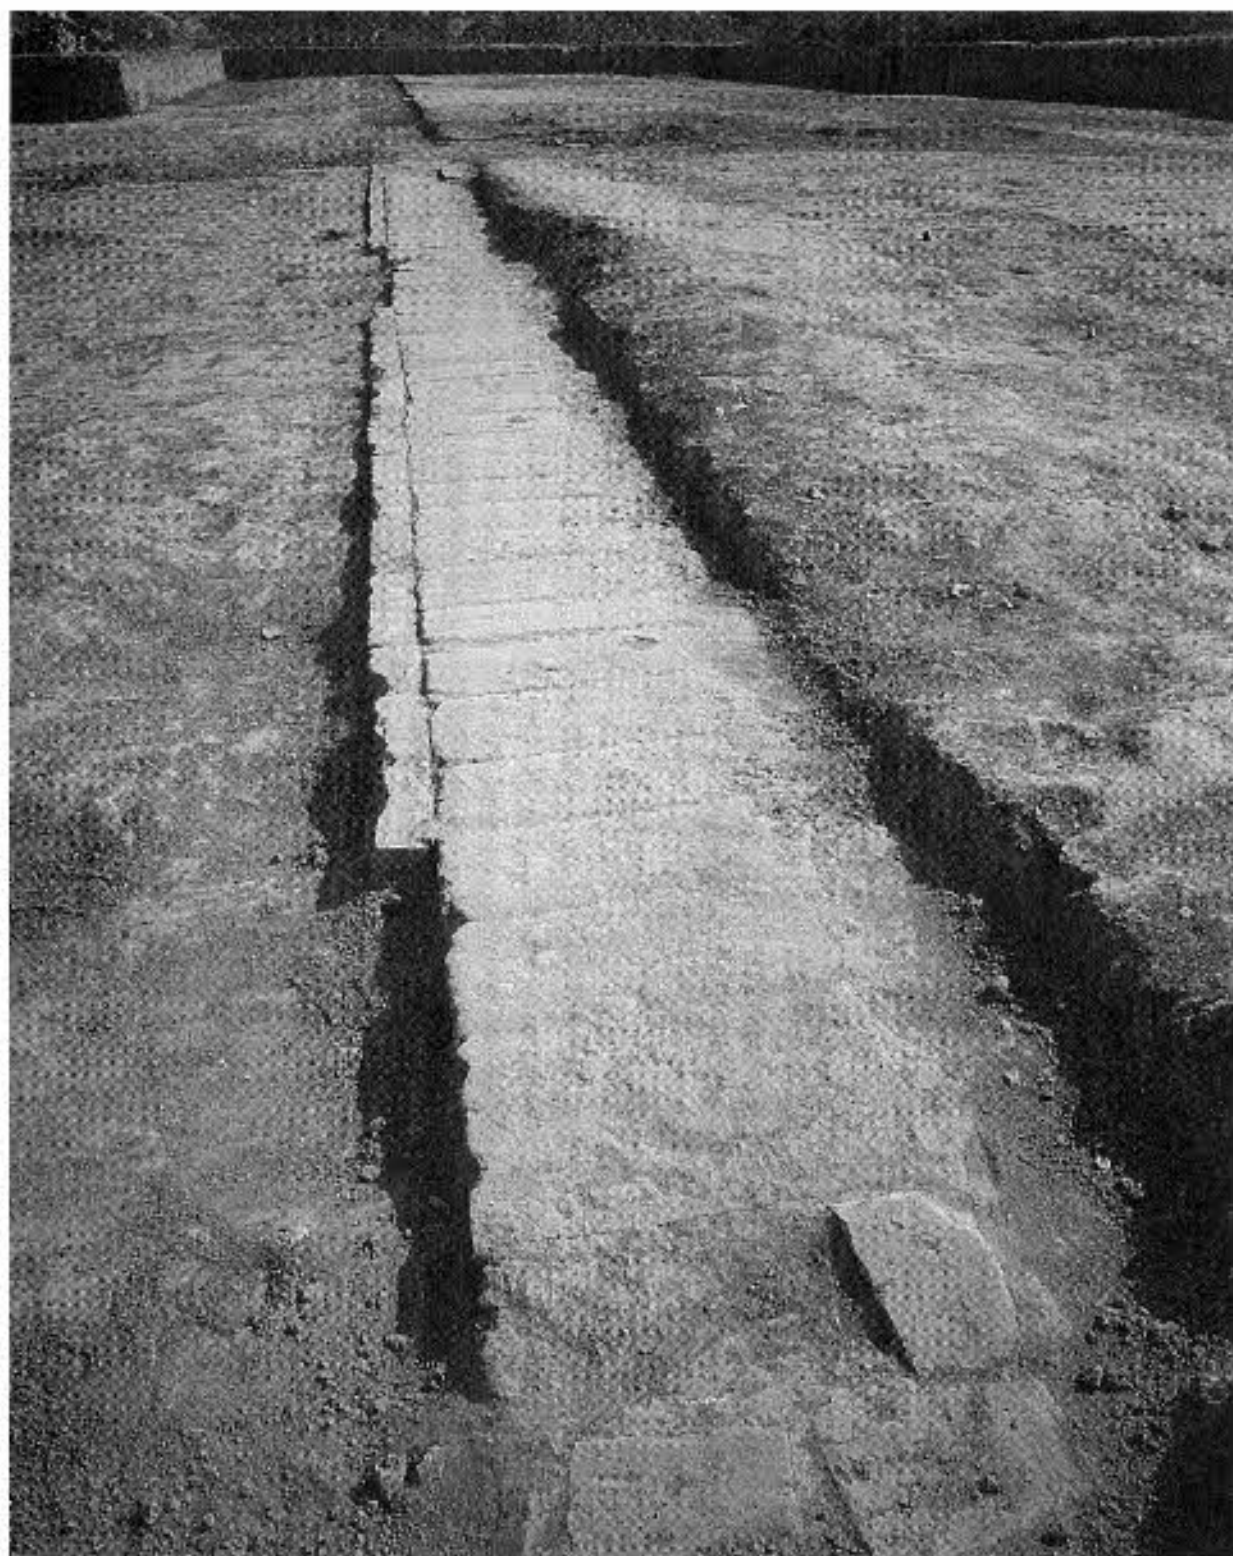
図19 1号廊東側の散水（北から）

廊 東西方向4基、南北方向4基を検出し、それぞれ直交し連結する。すべて版築の基壇が残存するのみで、上面は削平され、礎石や据付堀形などは確認できなかった。1号廊は発掘区の西南部にあり、南北76mを検出した(図18)。東西幅は7mある。基壇の両側には基壇化粧や散水(雨落)の磚が残存している(図19)。基壇の幅から推測して、両面ふき放しの複廊であろう。この廊は大明宮の中軸線上に位置し、規模も発掘区内でもっとも大きいことから主要な廊と考える。

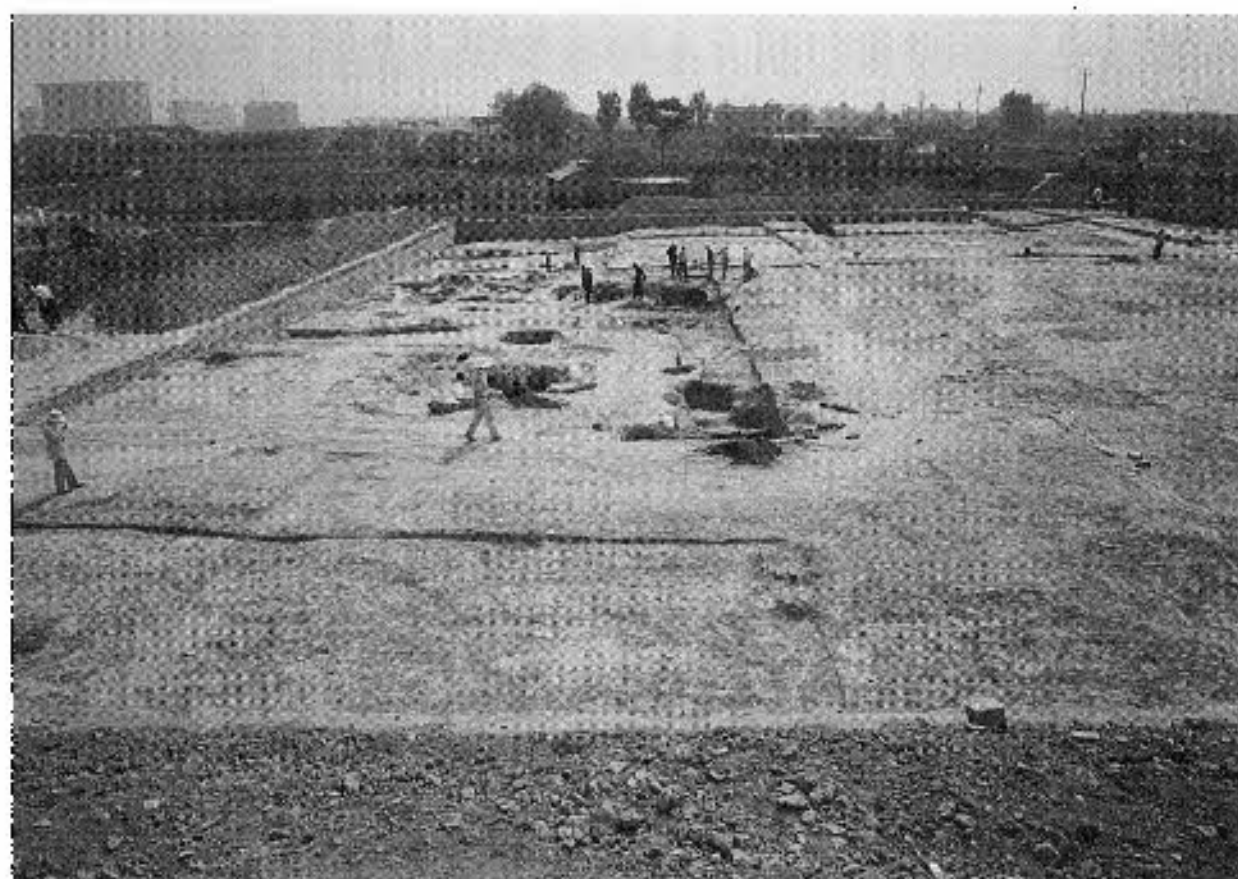
図20 発掘区の北辺（西から）

井戸 調査区の北辺に6基の円形井戸を検出した(図20)。井戸の直径は約1m、深さは7～10mある。壁面は磚を円形に長手積みして構築する。井戸がある一帯は建物のある場所より地面が低く、井戸が集中していることから宮殿の給水施設があったものと考え。また、井戸の周辺には景石状の花崗岩が、他所から運ばれ廃棄された状態で出土している。
