朝集殿院の調査

—第370次

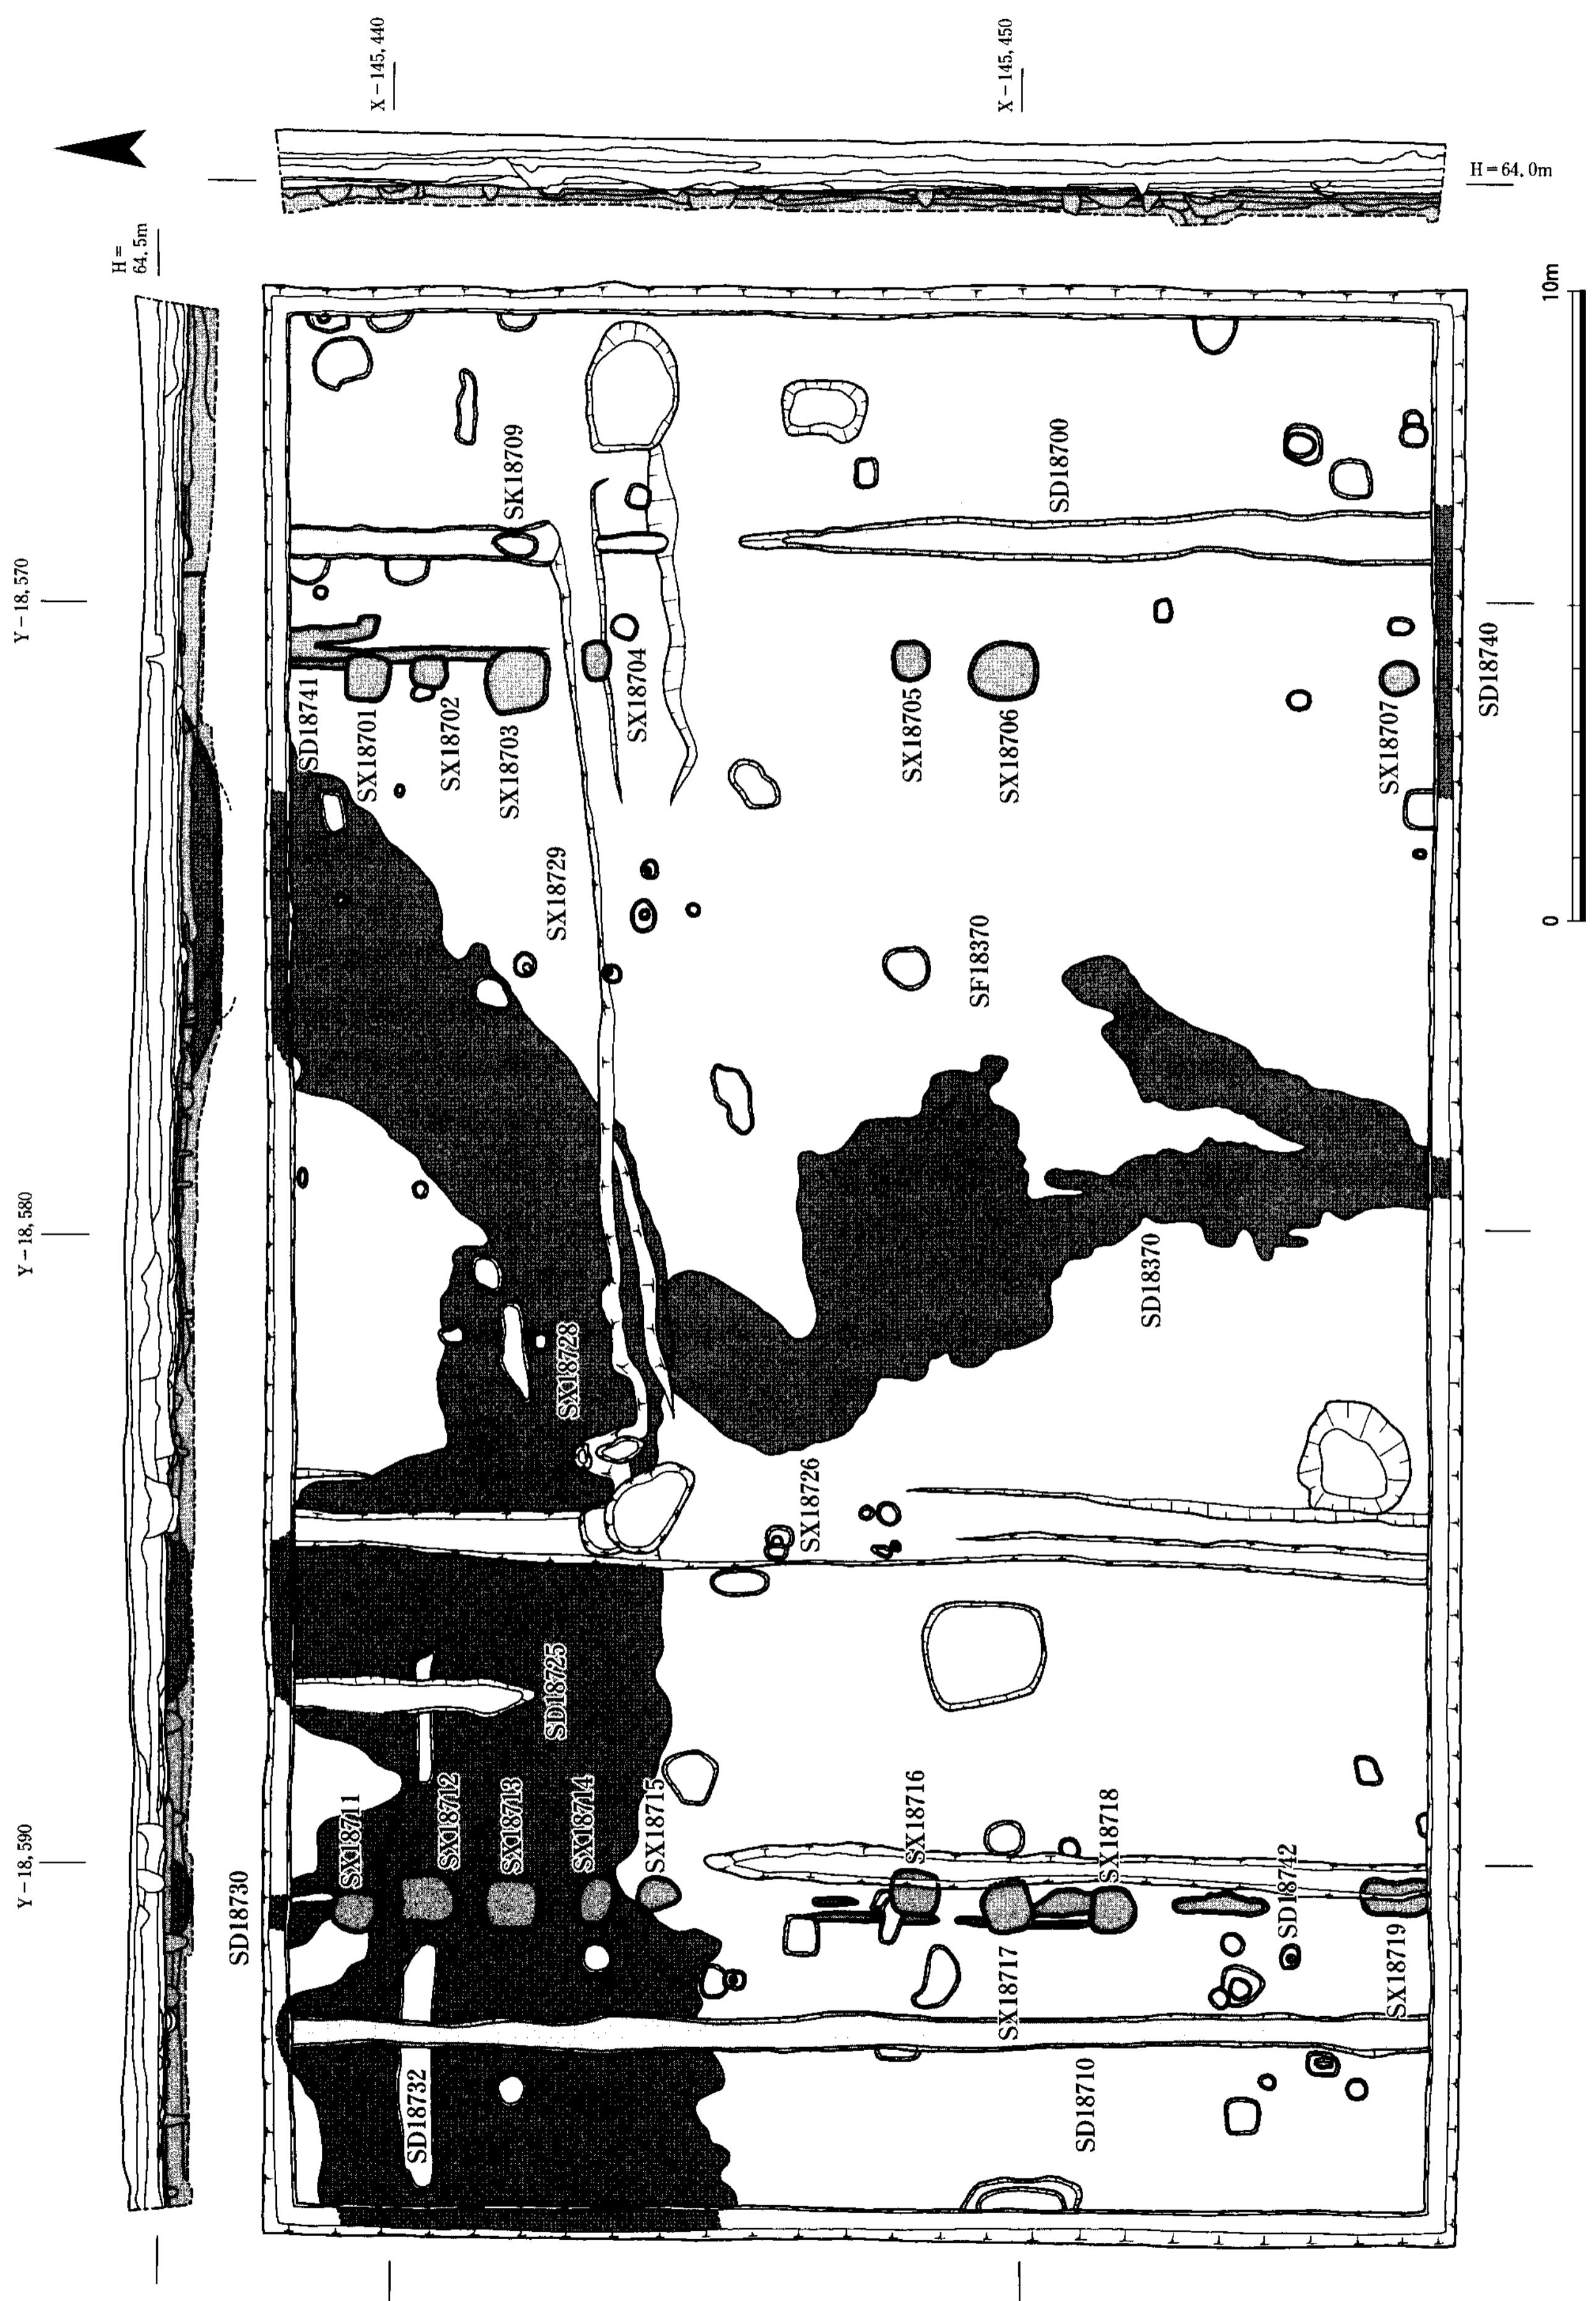
図125 第370次調査 西調査区遺構平面図・断面図 1:150

西調査区は東・西朝集殿の東西中軸線と、第326次調査で確認された朝集殿院南門の南北中軸線が交差する地点を基準にして設定した。調査の結果、南北方向の道路の側溝や、その内側（路面側）に設けられた穴列、および古墳時代の流路などを確認した。

SD18725・18730・18740 いずれも古墳時代ないしそれ以前と推測される流路である。南流するSD18730に交差するかたちで、SD18725が東へと流れている。SD18730は調査区中央部でやや溜まり状に広がっている。深さ40cm程度（標高63.6m程度）まで確認したが、流路の底を検

出するにはいたらなかった。また、平面では検出できないが、SD18725の下層に南へと流れる流路SD18740が土層断面において確認されている。

SF18370・SD18700・18710 SF18370は、朝集殿院の南門と朝堂院南門とをつなぐ南北道路である。朝集殿院南門を調査した第326次調査でも検出しているが、今回はその北に延長する部分を検出した。第326次調査同様、礫敷などの舗装は確認できない。

SF18370の側溝にあたるのがSD18700とSD18710である。このうち東側溝のSD18700は、水田を作る際の削平の影響を受け、一部途切れた状態で検出された。現在確認できる幅は最大で約80cmで、深さは5～10cm程度である。なお、SD18700とSD18710の溝心々間距離は80尺（約24m）である。

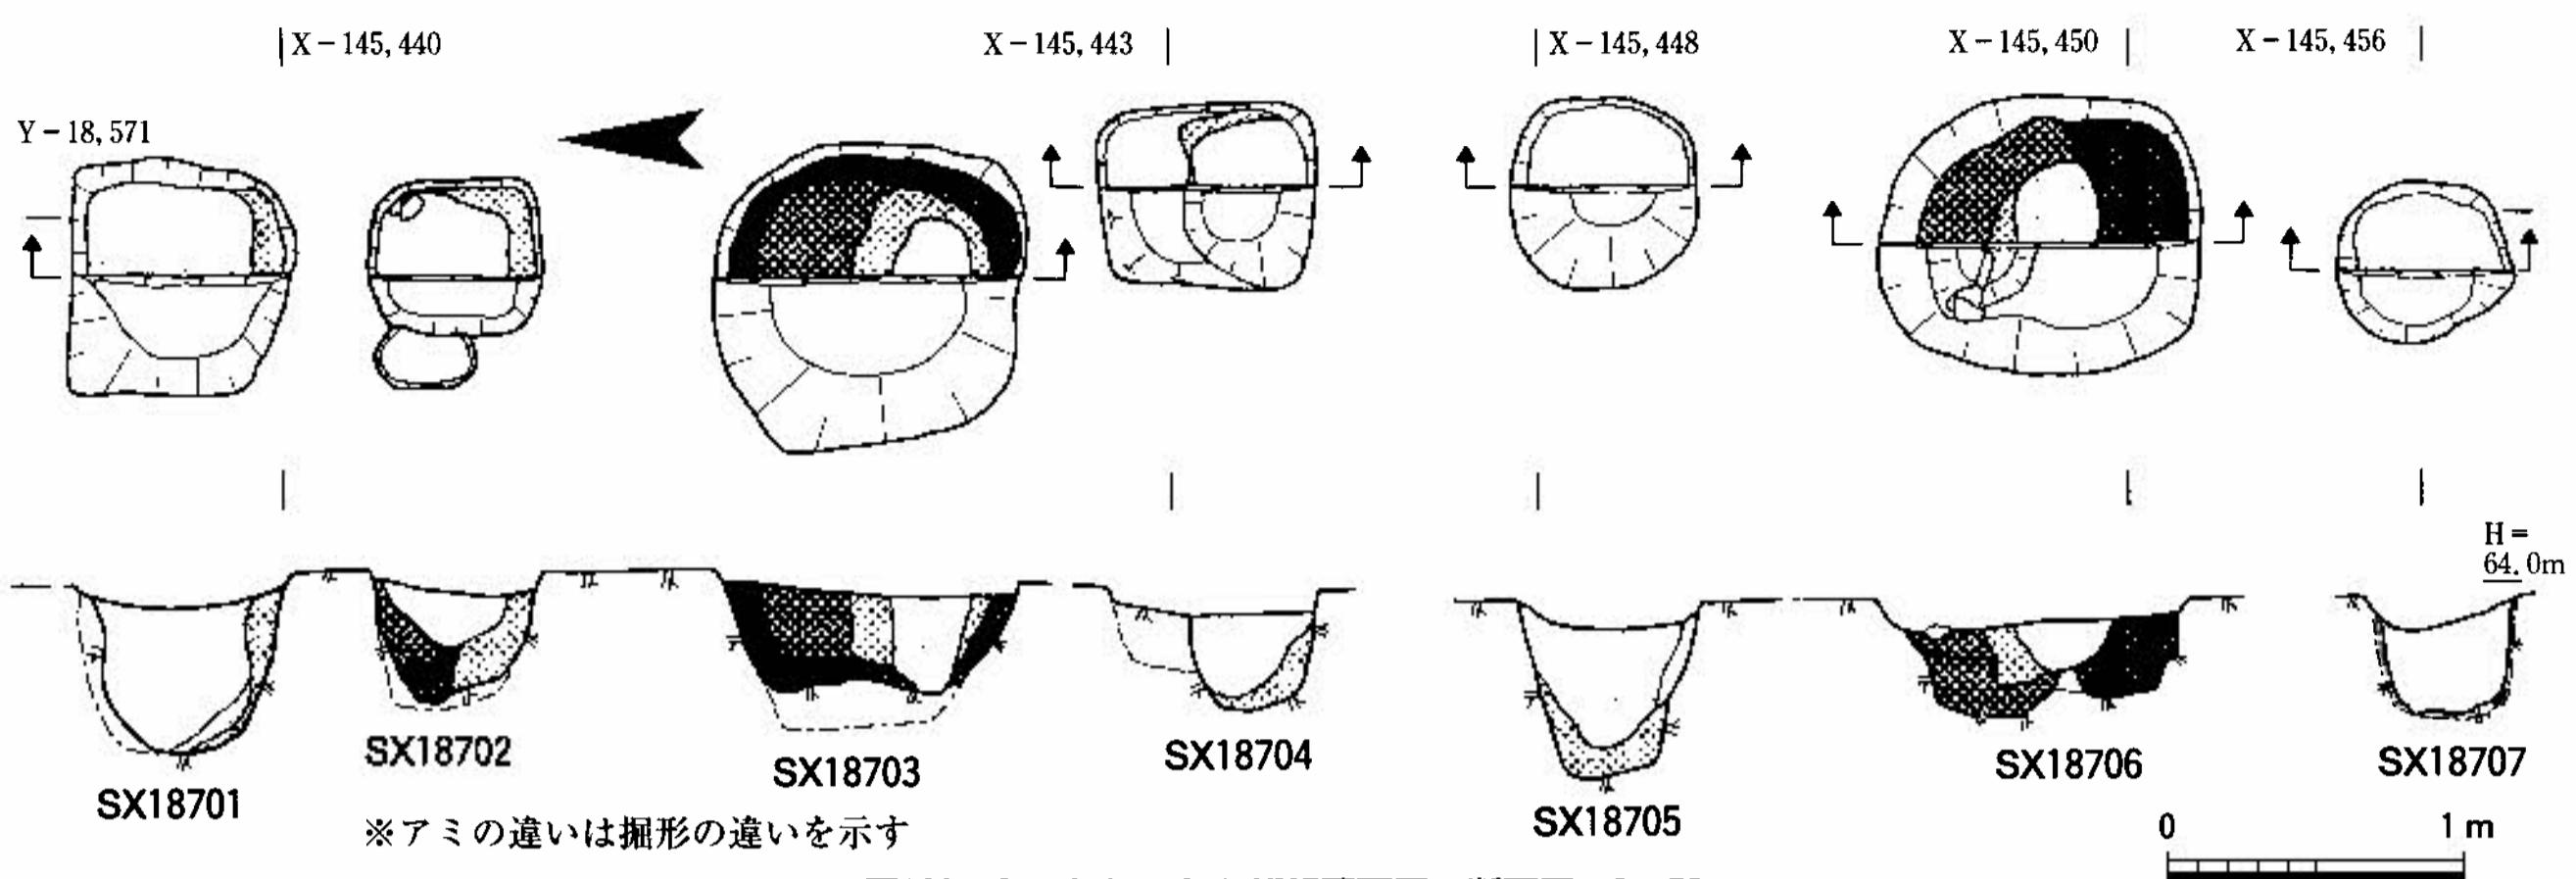
図126 SX18701～SX18707平面図・断面図 1:50

SX18701～18707・SX18711～18720 SD18700より西へ2mの位置、すなわちSF18370の路面上において、南北に並ぶようにして計7基の穴が検出された。また同様に、SD18710の東2mの位置においても南北に並ぶ計10基の穴が確認された。

これらの穴の相互の距離は異なり、東側では北から4基、2基、1基、西側では5基、3基、1基と並ぶ。したがって東側と西側の穴は、一見すると対称の位置に並

んでいるように見えるが、実際には東西で対応しない穴がある (SX18715・18718)。穴の中には掘削が1回のみではなく、同じ箇所で複数回の掘削がおこなわれ、確認できたものでは少なくとも5回以上の掘削がなされているものもあった (SX18717)。その一方、掘削が1回しか確認できないものもあるなど (SX18701など)、その状況は一様ではない。わずかに、複数回の掘削がおこなわれているものは穴の深さがやや浅く (50~60cm程度)、単独の掘削からなるものはやや深い (30~40cm程度) という傾向が認められる。また、第326次調査では穴をつなぐように溝が設けられているが、今回の調査では一部にしか認められない (SD18741・18742)。

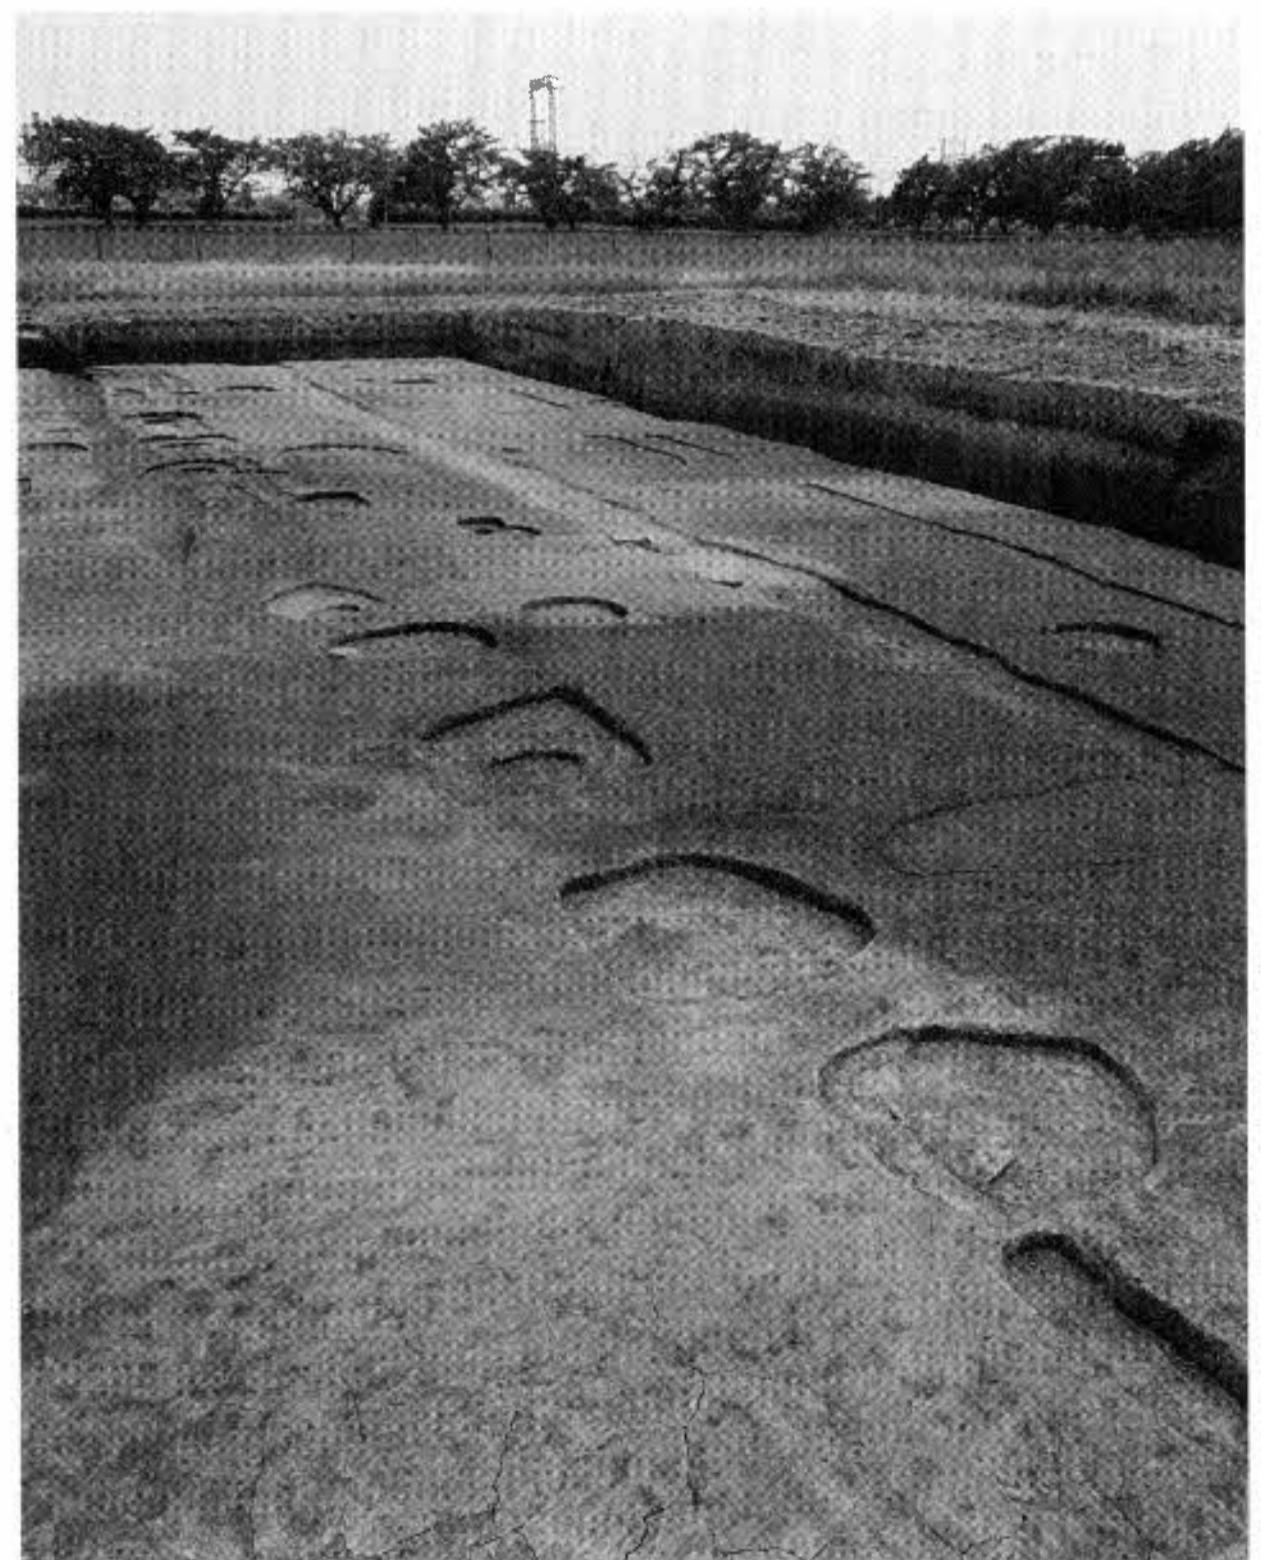
図130 西調査区 西旗竿列とSD18710 (北東から)

これらの柱穴の性格については、これまでの報告でも触れられているように、儀式に際して立てられた旗竿の痕跡と考えられる。『延喜式』などの記載によれば、元日朝賀や外国の使者を迎える儀式などの際に、朝堂院から朱雀門にいたるまでの各所に、各種の旗 (「纛・幡」など) を立てる規定があり、これらの遺構との関連性がうかがえる。

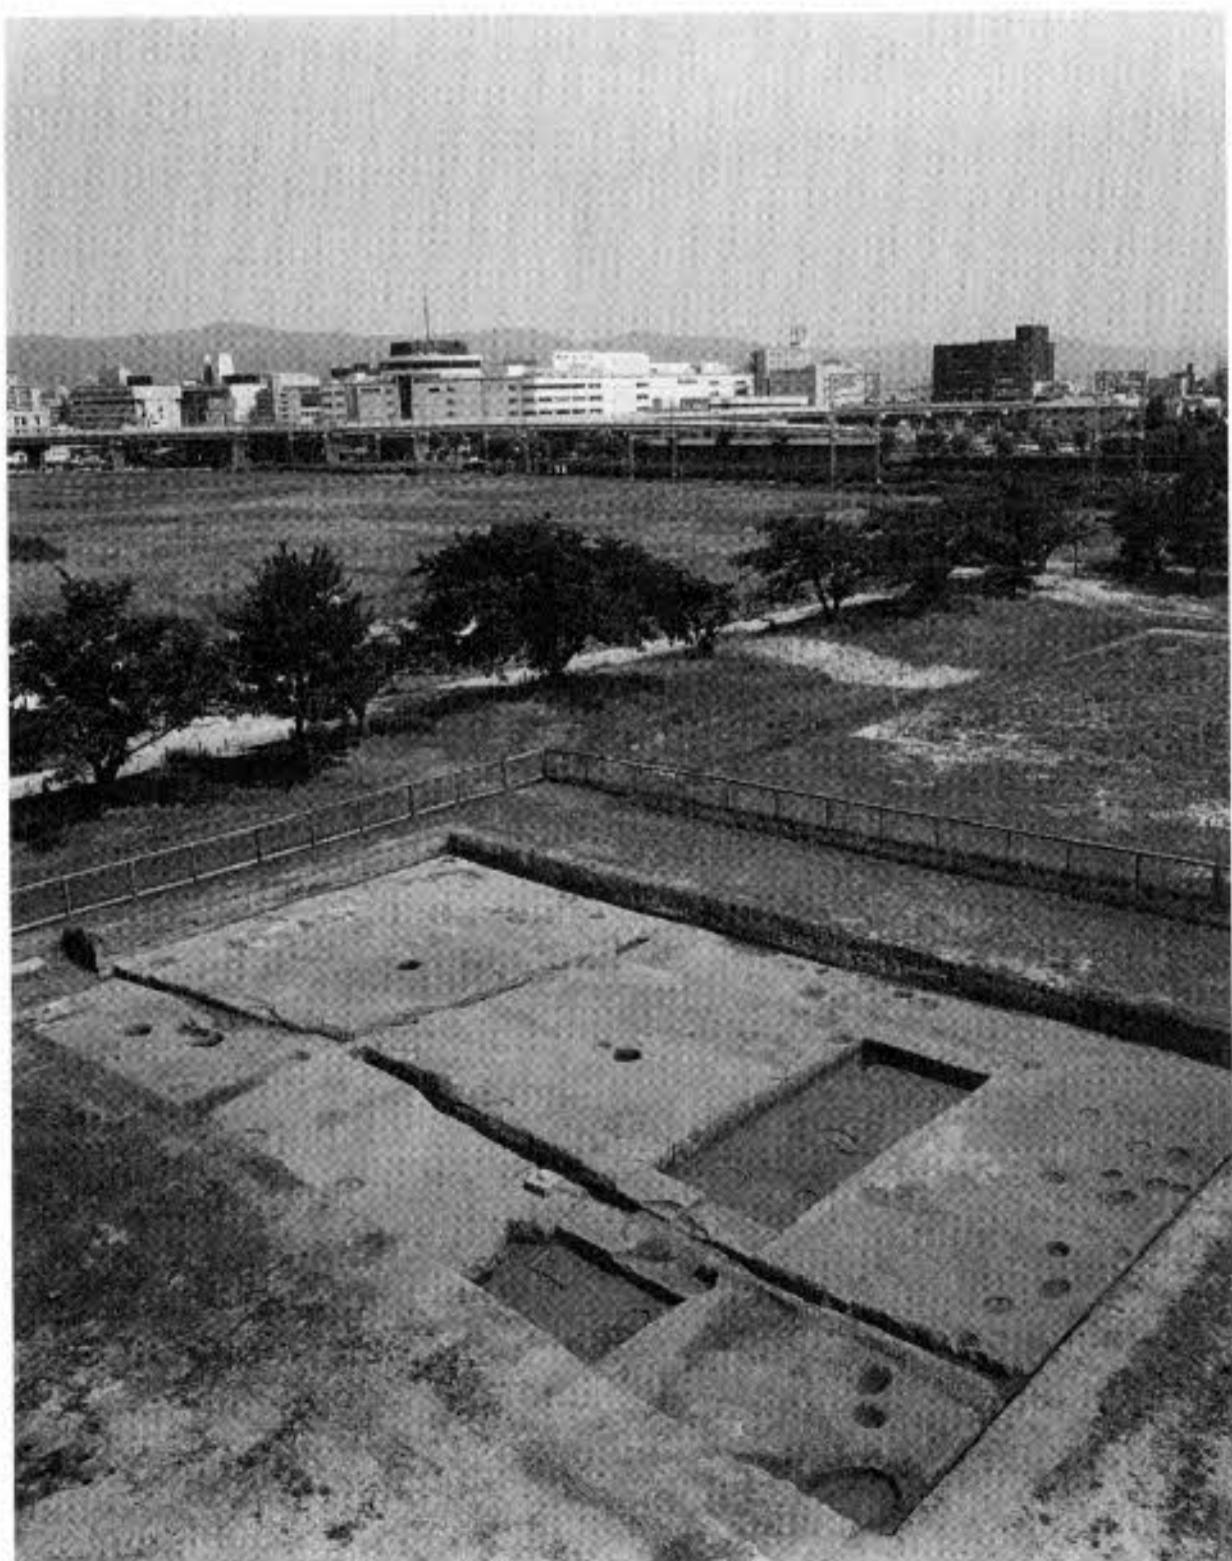
図131 東調査区全景（北西から）

SB6000 東朝集殿SB6000の基壇痕跡を検出した。現状確認できる基壇の東西幅は約16mである。階段部は南北幅が約4mで、東西幅は約1mである。東の階段部は基壇土が残存しているが、西の階段部は基壇土が既に削平されており、地覆石などを据え付けたと考えられる掘形を一部に残すのみである。なお、基壇西南隅も同様の状況である。基壇の周辺には基壇外装を構成していたと思

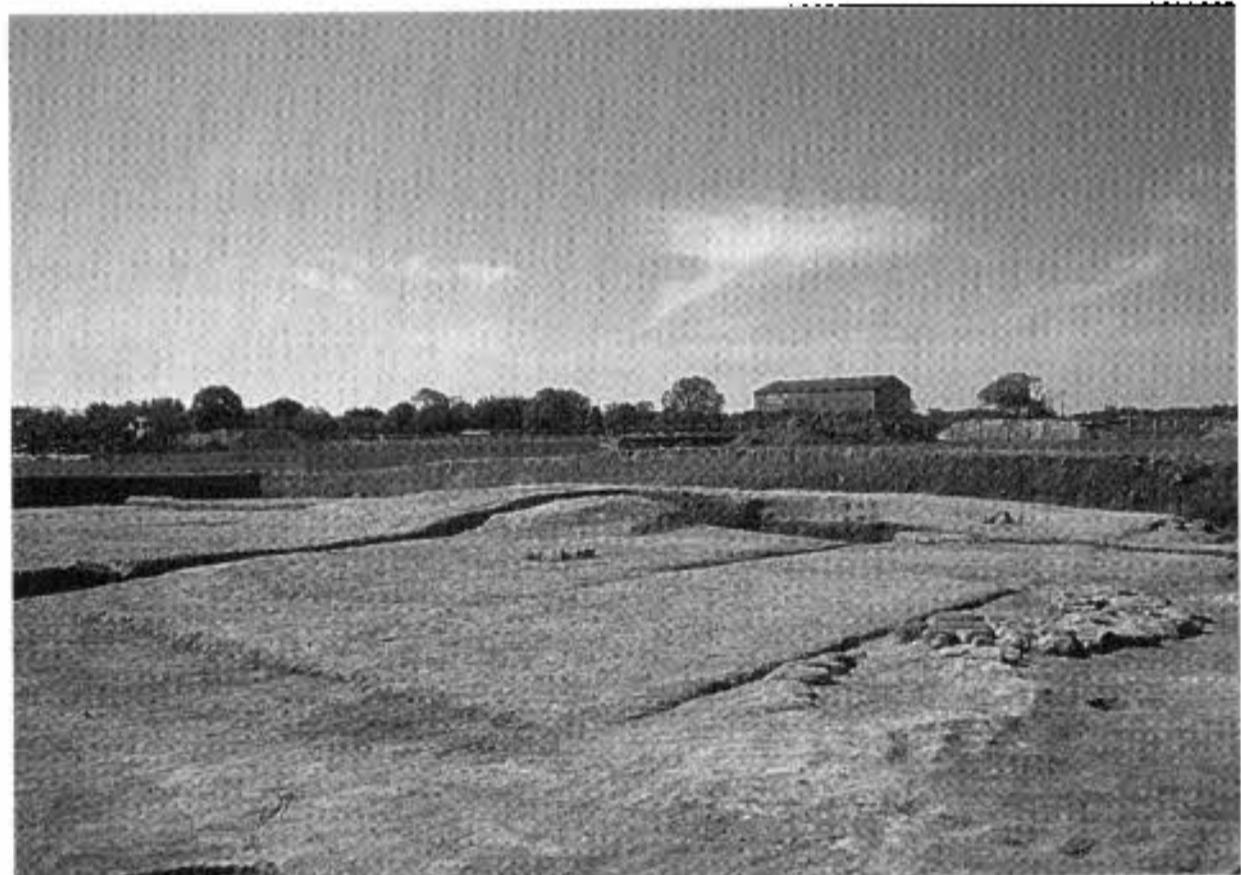
図132 東朝集殿SB6000基壇検出状況（南東から）

われる凝灰岩が碎片となって出土している。基壇は、整地土の上に黄褐色土を直接盛って構築され、掘込地業は確認できない。現状確認できる整地面からの残存高は最大で60cm程度である。

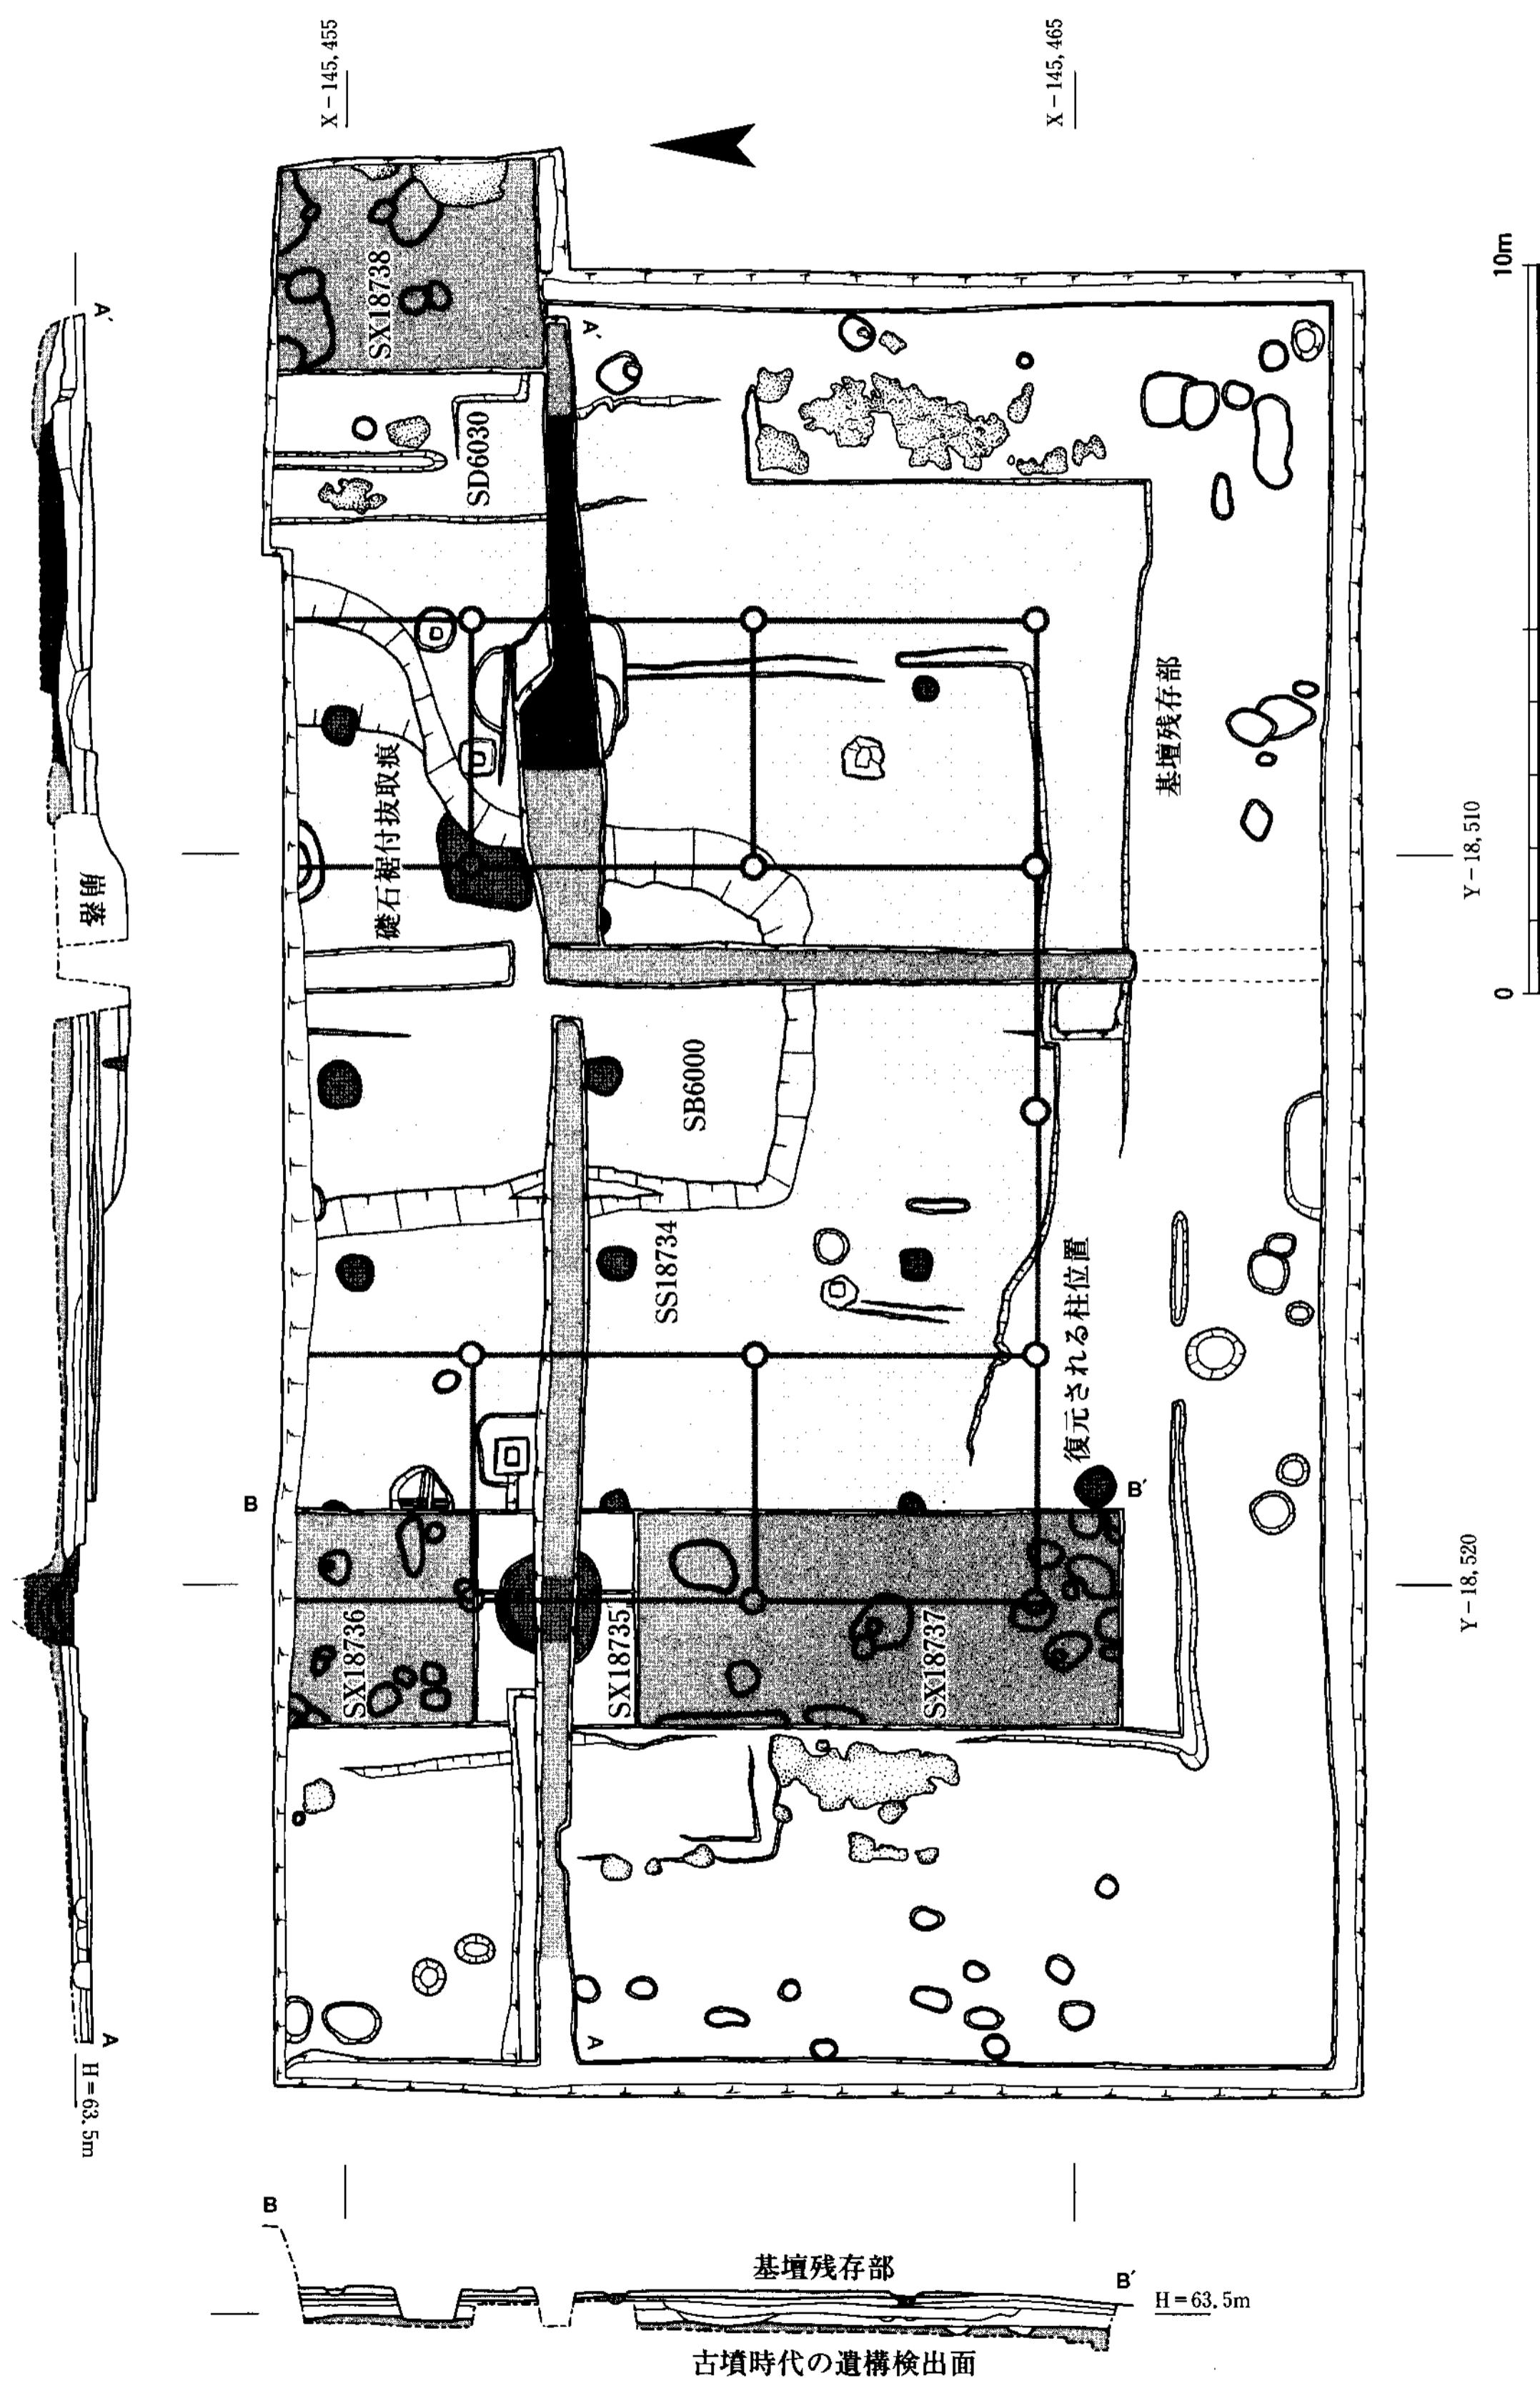
図134 第370次調査 東調査区遺構平面図・断面図 1:150

残存する基壇の上面では礎石の据付痕と抜取痕を1ヵ所のみ確認することができた。唐招提寺講堂の調査から復元される東朝集殿の柱位置を遺構平面図に重ねてみると、今回確認された据付・抜取痕とほぼ一致する（図134）。また、階段の位置も建物の柱間と一致する。

SS18734 東朝集殿にともなう足場である。掘形は径約40~60cm、深さ約10~40cm程度である。想定される東朝集殿の柱位置と、これら足場の位置を比較してみると、東朝集殿の柱を取り囲むようにして位置している。足場は規則的に並び、すべて同時期のものと思われるが、造営にともなうものか、移築の際の解体にともなうものなのかは判断できなかった。

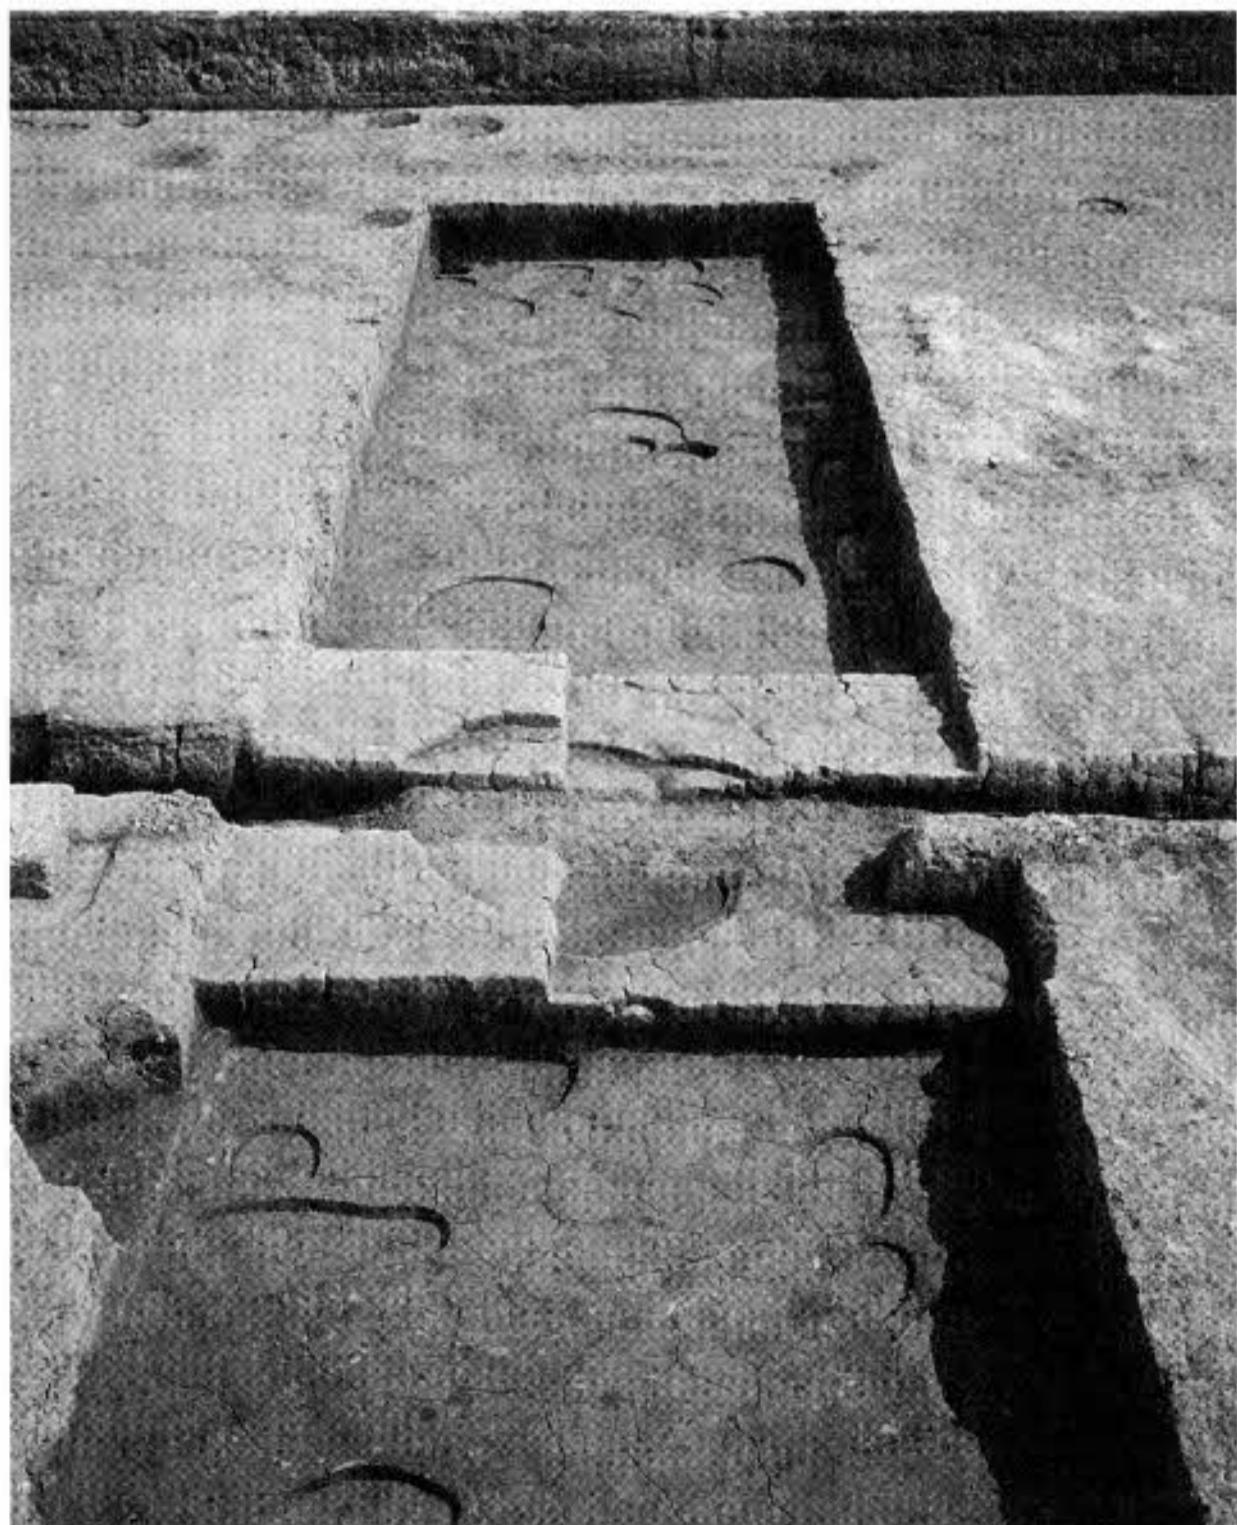
図136 SX18735（北から）

ものだが、今回は平面的な検出をおこなった。柱穴の大きさは径約1.3mで、現状確認できる深さは約70cmに達する。柱穴の輪郭は円形を呈している。当初、柱穴の輪郭は基壇下層の整地土層である灰褐色土層の上面で確認したが、その下層の暗灰褐色土層では、輪郭の外側にさらなる掘り込みの痕跡が確認された。したがって、当初確認された輪郭は柱の抜取穴で、下層の掘り込みが柱穴の掘形であることがわかった。

この柱穴が建物にともなうかどうかを確認するべく調査を進めたが、対応する位置に柱穴はなく、この柱穴は単独で存在していたと考えざるを得ない。柱穴の掘形は朝集殿院の整地層から掘られ、抜取穴は基壇下にあることから、朝集殿院の整地から東朝集殿基壇を築成するまでの一時期に柱が立てられたと考えられる。

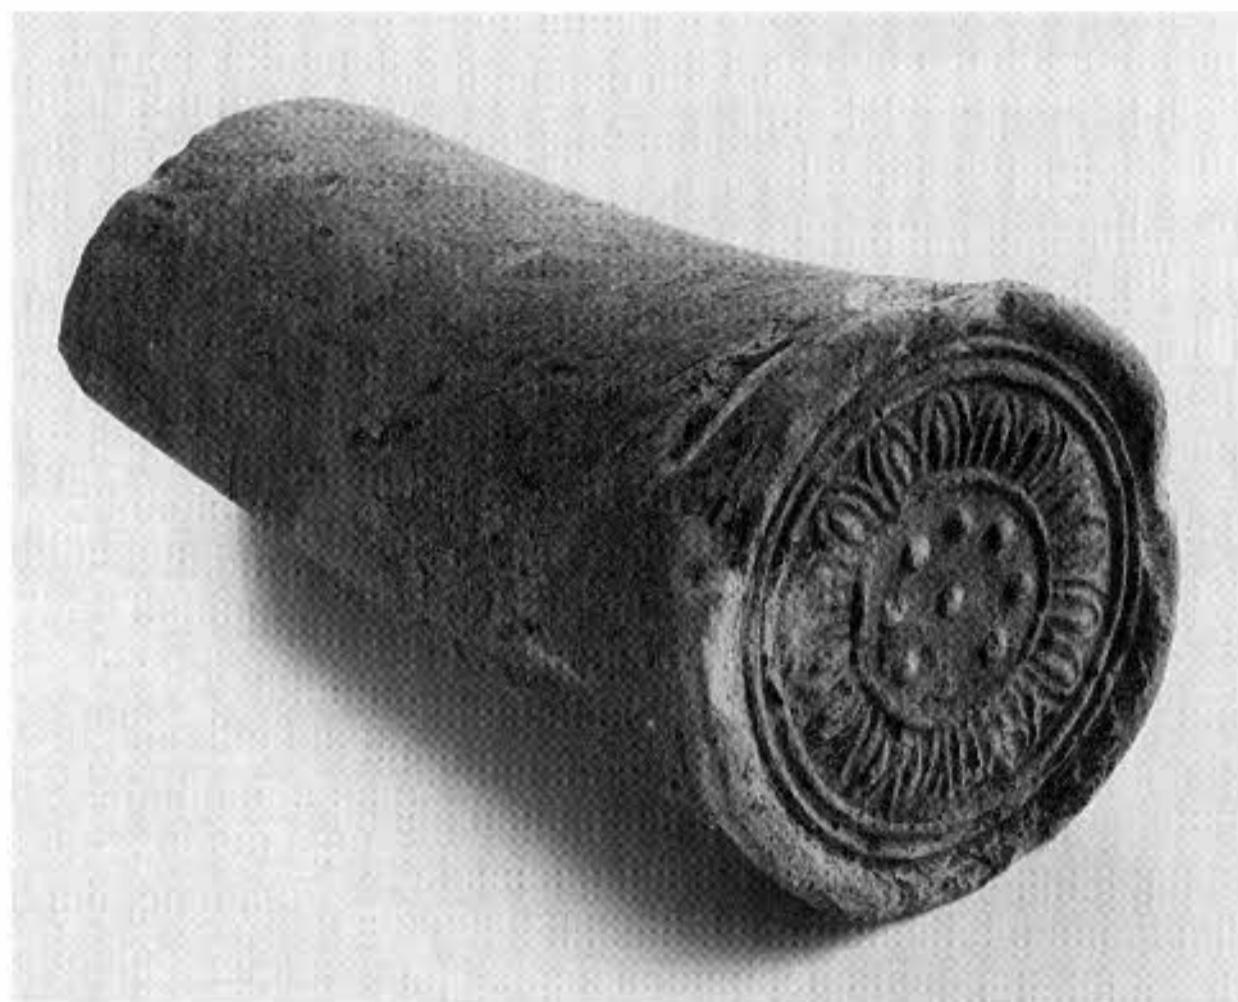
図137 SK18709出土軒丸瓦 (6225A)

SK18709 SD18700に堆積していた灰色砂質土を除去した際に検出した土坑である。中からはほぼ完形の軒丸瓦6225Aが出土した（図137）。6225Aは平城宮瓦編年のⅢ－1期（天平17年～天平勝宝元年頃）に相当することから、SK18709が埋まり、SD18700が堆積したのは奈良時代後半と考えられる。

瓦磚類 今回の調査では旧調査区の再発掘や内庭部の調査が主体となったため、出土した瓦磚類の量はきわめて少ない（表19参照）。このうち、SK18709からはほぼ完形に近い6225Aが1点出土している（図137）。この6225A

に関しては、第48次調査の成果から、6663Cとセットになって東朝集殿に用いられてたことが明らかにされている（『年報1968』）。

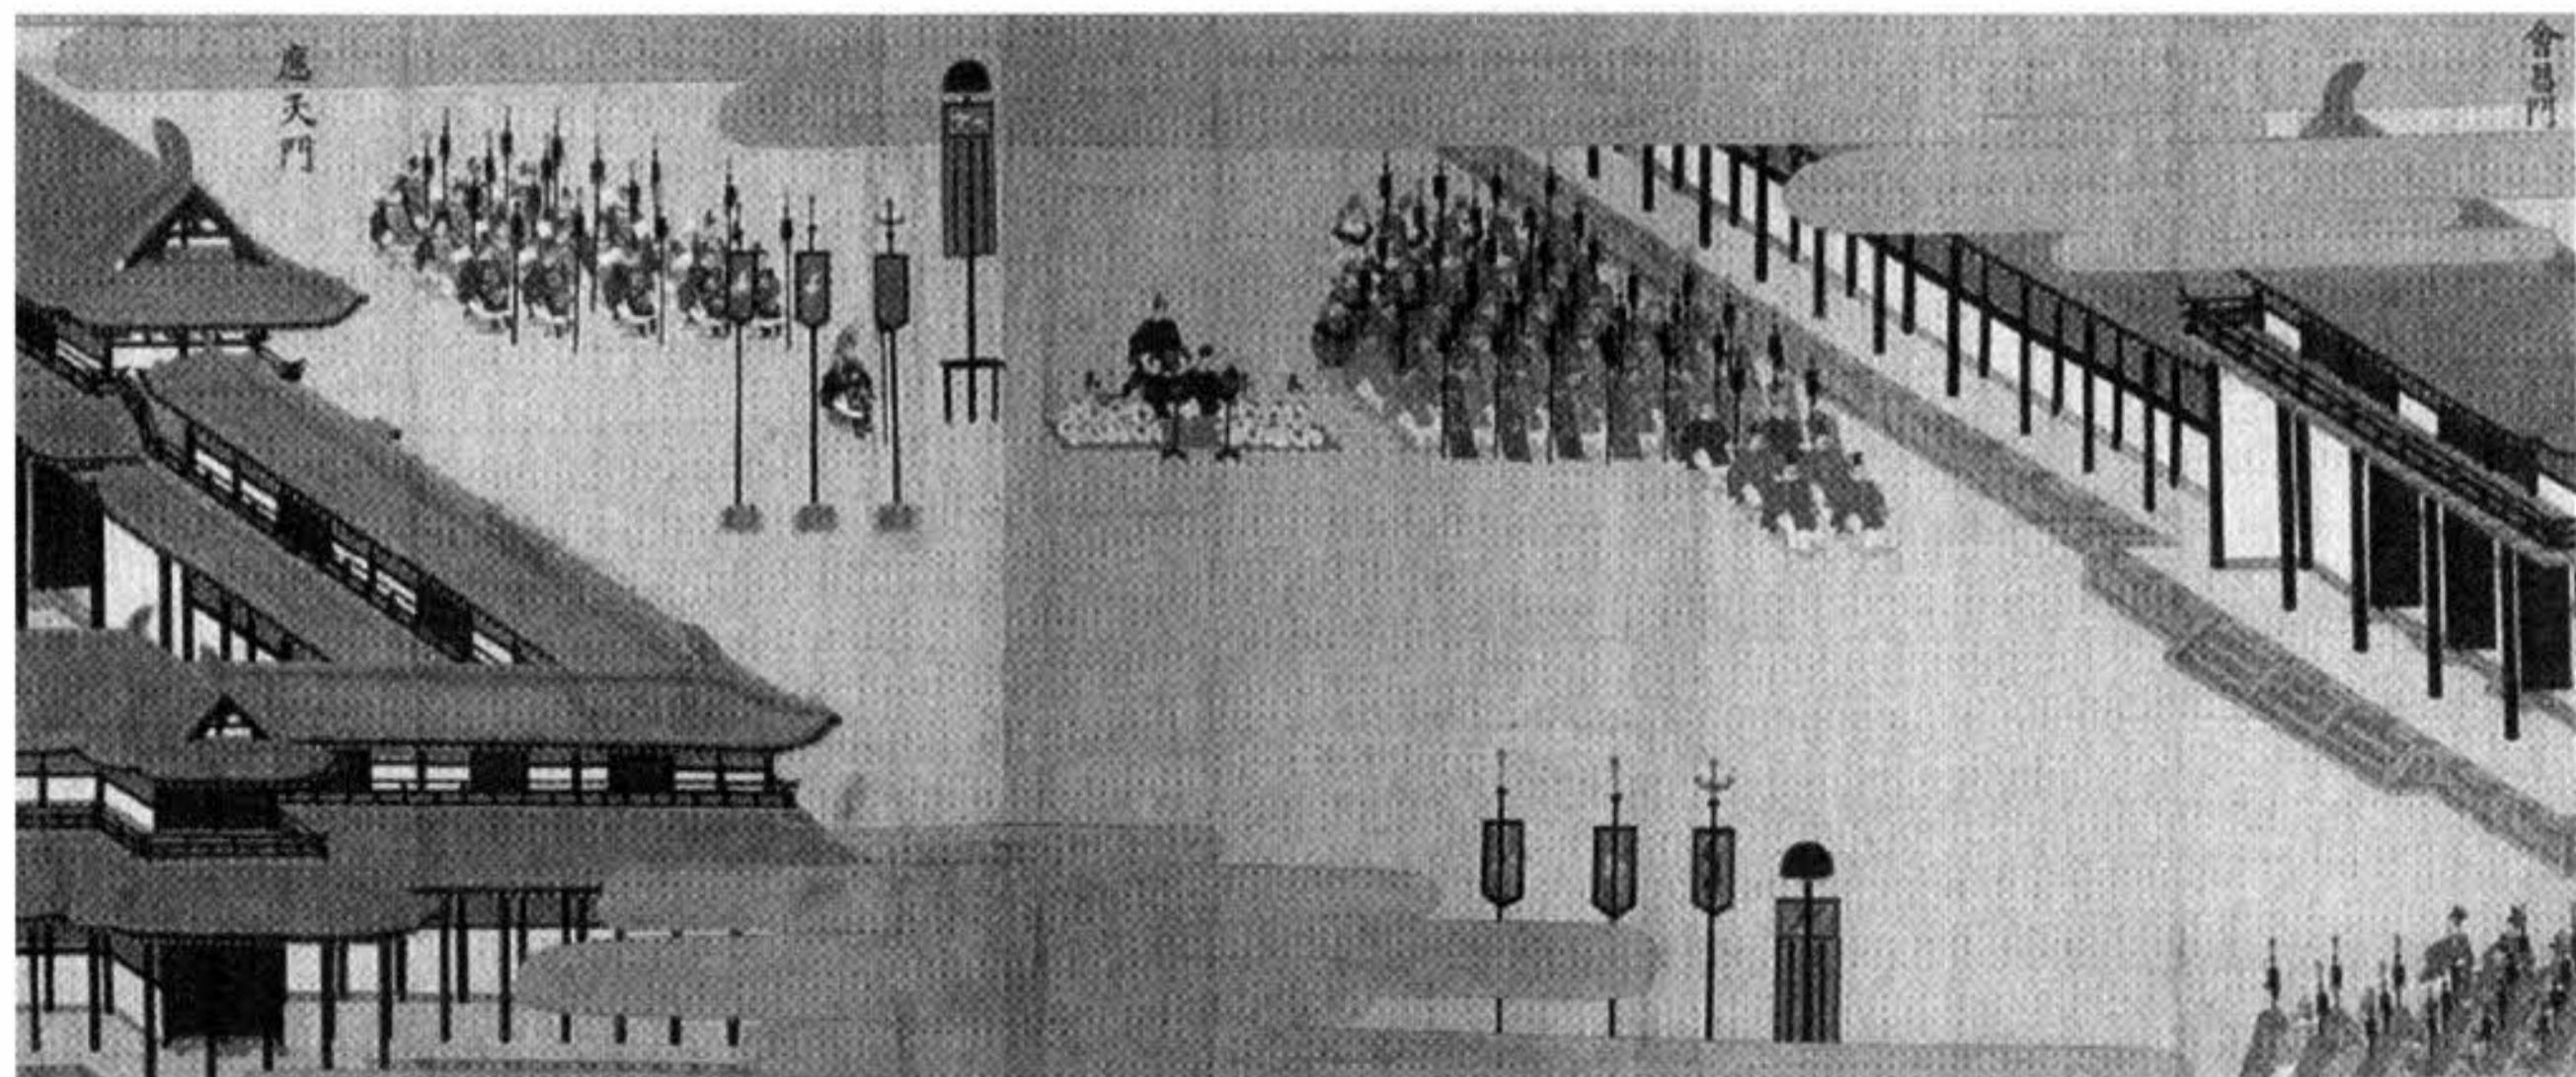
図138 「大極殿朝賀図」(部分・國學院大學図書館所蔵、江戸時代末期写) (共同通信社 1990「即位儀礼にみる宮廷文化展」図録より)

朝集殿院の中央部では南北に通じる道路の側溝を確認し、その道路の内側では、儀式の際に立てられたと考えられる旗竿の柱穴を検出した。しかしその際に、旗竿がどのように立てられていたかの具体相は明らかではない。参考資料として一例をあげると、江戸時代末期に筆写された『大極殿朝賀図』（図138）がある。検討の際の一助となろう。
