# カンボディア・ 西トップ寺院の調査

— 第3次・第4次・第5次 —

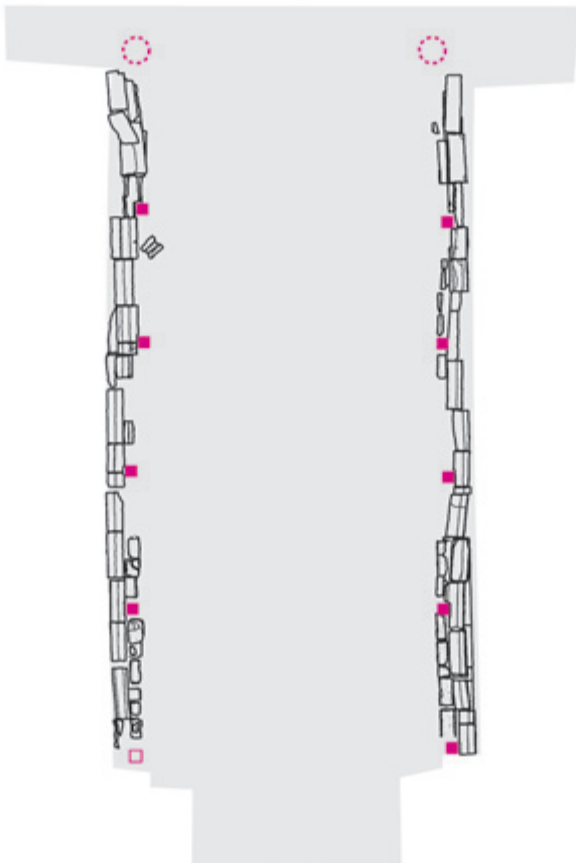
図3 木造建築の柱位置を示す仕口

また、基壇縁の砂岩の内面には3m間隔で四角い切欠きが、中央祠堂に取り付く箇所では円形の切欠きが入っており、仏教テラス上に建てられた木造建築の柱を受けた仕口であると考えられる。

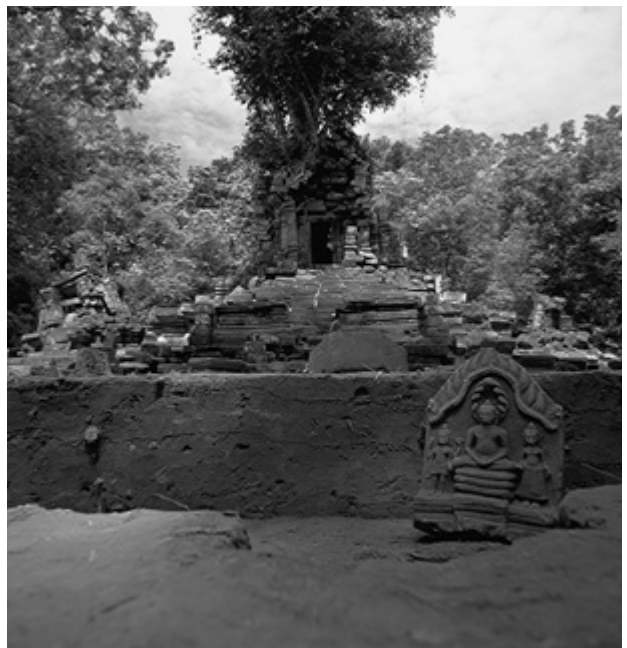
図4 第2次調査出土石仏

して並べられる。現地表面から20cmほど掘り下げると、とくにラテライトの内側に多量の瓦を含む層がある。これはテラス造営時に基壇外装の裏込めに入れられたと考えられる。それを下げると灰色土に変わり、ここから高さ約30cmの石仏が1点出土した。石仏の周辺には木炭が散布しており、テラスの造営に伴う儀礼の痕跡と考えられる。また、灰色土を下げると、砂岩の南側石列から約1m内側のテラス盛土中でラテライトの石列を検出した。
