# 朝堂院東地区の調査

## — 第138-3次

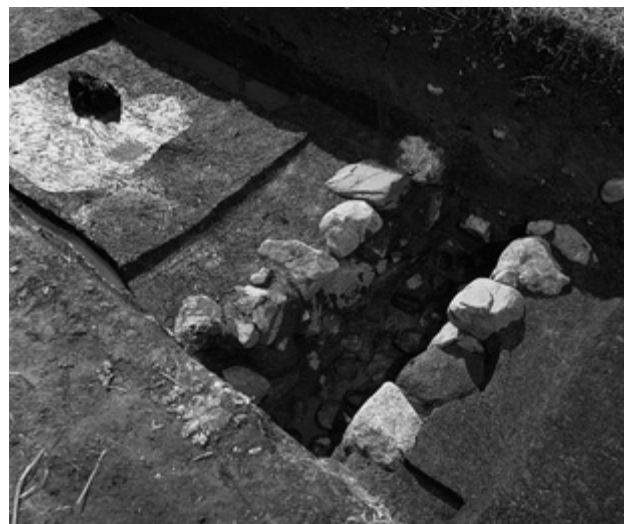
図78 SA10340とSD10345(北西から)

**東西塀SA10340** 掘形は一辺約1.2m。直径30cm、長さ130cmの柱根が残存しており、うち20cmが検出面上に露出していた。

**石組溝SD10345** 東西方向の溝で、SA10340の北2mにある。幅約3.4mの掘形内に、人頭大の垂角礫を三段、内面を合わせて積む。底面には拳大の円礫を敷く。石材には花崗岩・玢岩・閃緑岩などを使用している。内法約0.5m、深さ約0.5m。SA10340と共に、東西方向の区画を担っていたと思われるが、深さが十分に確保されており、雨落溝としてよりも排水施設としての性格が強いのだろう。宮内には類例があまりない。

**その他** SA10340の柱根は下面から約10cm上の位置に、幅約5cmの溝が円周に沿って彫られている。また柱の下面には十字の墨線とコンパスの痕跡を確認した。柱根・部材等は他に2点出土している。石器ではサヌカイト製の横型石匙が出土している。

内裏東官衙地区で官衙Bと呼称される区画の南北の長さは、三条～四条大路間を三等分する約71mで確定している。今回の調査区は四条～五条大路間にあたるが、そのなかでSA10340と石組溝SD10345は南北を東西方向に画する。官衙区画の南限のひとつとみられる五条大路までは約50mの距離。これが官衙のひとつ区画の南北長になるのか、単に区画内の仕切りなのかは不明である。今回の調査区がある四条～五条大路間が、どのように割り振られていたかが今後の課題になるだろう。周辺の調査が待たれる。今回の発掘は、狭長な調査区ではあったが、藤原宮内の官衙構成を考えるうえで、興味深い材料を提供することができたのではないだろうか。(加藤)
