# 川原寺の調査

## — 第133-12次

今回の調査は、光福寺庫裏の改築にともなう事前調査で、300年前に建てられたという庫裏を撤去して調査を開始した。1971年に製作した川原寺伽藍復元模型でも想定しているように、鐘楼もしくは経楼の遺構が予測されたため、建て替え部分全域にあたる、南北約12m、東西

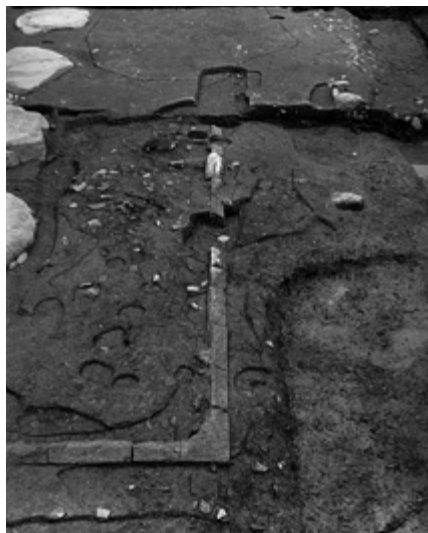
図84 基壇外装（南から）

**基壇外装** 調査区中央やや南で、凝灰岩製基壇外装の東南隅を検出した(図84)。このうち南辺をSX701、東辺を

SX702とする。いずれも柱想定心からの出は2.6m前後(9尺)を測る。石材は幅15~20cm、長さ40~60cmで、東南隅の石は平面L字形に造り出す。すべてが直方体の上面外角を失って断面が三角形~台形を呈し、高さは15cm程度である。これらと礎石上面との標高差は25~30cm。上面内角に仕口の切り欠きをもつものの、石の幅が狭く、これらの石の下には石を重ねないことから、地覆石と羽目石を兼用した基壇外装と考えられる。

おり、礎石据え直しの痕跡は④層の下で確認できるので、創建の基壇外装でないことは明らかである。幅がそろわず、かつ内面が荒れており、転用材とみられる。

2度目の火災後は、この火災にともなう焼土層④を基壇土として利用し、一部割れた礎石を据え直している。また、焼土層④を掘り込み、凝灰岩石列SX701・702を基壇外装とし、SD705を雨落溝とする。創建期の凝灰岩製羽目石を転用したと考えられるが、最初の火災後に再建した基壇を踏襲している可能性もある。

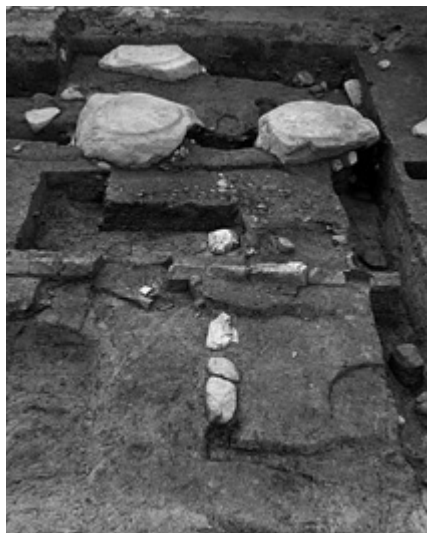
図85 玉石列SX680（東から）

**玉石列SX680** 礎石建物SB700の東方で検出した東西玉石列で（図85）、全長は約2.6m。長径40cmほどの玉石をSX702を挟んで4個確認したもので、その東端から北向きに、また西端から南向きに数個の石の抜取穴が並ぶ。焼土層④を除去して検出し、石の上面は凝灰岩石列SX702上面よりも10～15cm低く、標高116.25mほどである。石の据付穴はなく、SB700創建期の基壇土中に据えられ

ており、基壇築成と同時に施工していることがわかる。

平面位置はSB700の東南隅とその1間北にある礎石のほぼ中間にあり、内方の石の抜取穴外側は礎石心から約2.2m離れる。南方は次に述べる大土坑SK690で破壊されているため不明。これらは創建の基壇地覆石に相当すると考えられ、やや出が大きいきらいはあるが、基壇に登るためのスロープの突出と考えておきたい。西金堂や中門では、玉石を地覆石として凝灰岩製羽目石をのせる基壇の構造であり、同じ仕様とみられる。

SB700の創建にあたっては、周囲を整地しながら基壇範囲に玉石を置いて囲い、基壇を積みながらさらに周囲の整地をすすめるという、基壇の築成手順をつかむことができた。SB700の礎石は、創建以後、復興の際に据え直しているものの、大きく動かさずに再建している。創建期の基壇外装は、基壇築成とともに据えた玉石を地覆石とし、凝灰岩製の羽目石を立てた構造と推定される。これは西金堂や中門と同じ仕様だが、西金堂や中門では石組みの雨落溝をつくるものの、SB700にはなく、基壇の版築をおこなっていないこと、礎石に地覆座をつくらな
