中央区朝堂院の調査

—第389次

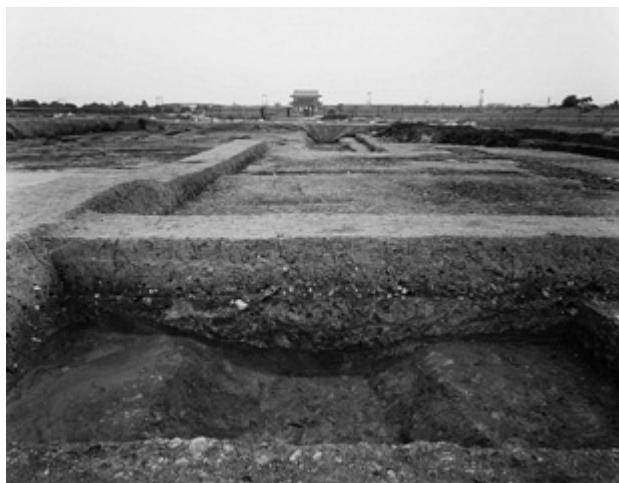
図113 SD1900検出状況(北から)

SD1860・1900 下ツ道側溝。東側溝SD1860は、後述する礫敷きSX18650を除去した面で、第367次調査検出の北側延長を約4.3m分検出した。調査区南辺では検出幅約1.9m、深さ約0.2m。奈良時代の整地土と考えられる混礫茶褐色土によって埋め立てられる。今回検出分のさらに北側については、奈良時代整地土を保存したため、未検出である。西側溝SD1900は西区の中央部と北辺排水溝等の断割調査によって部分的に検出した。検出面での幅は約2.2m、深さは約0.8m。西岸は東岸よりも溝肩が約0.2m低い。埋土は大きく2層にわけられ、上層は木質を多く含み、検出面で幅2.1m、深さ0.2m。下層は幅1.5

m、深さ0.4m。上層より土師器甕A(図121-3)、曲物側板(ヒノキ)が出土した。

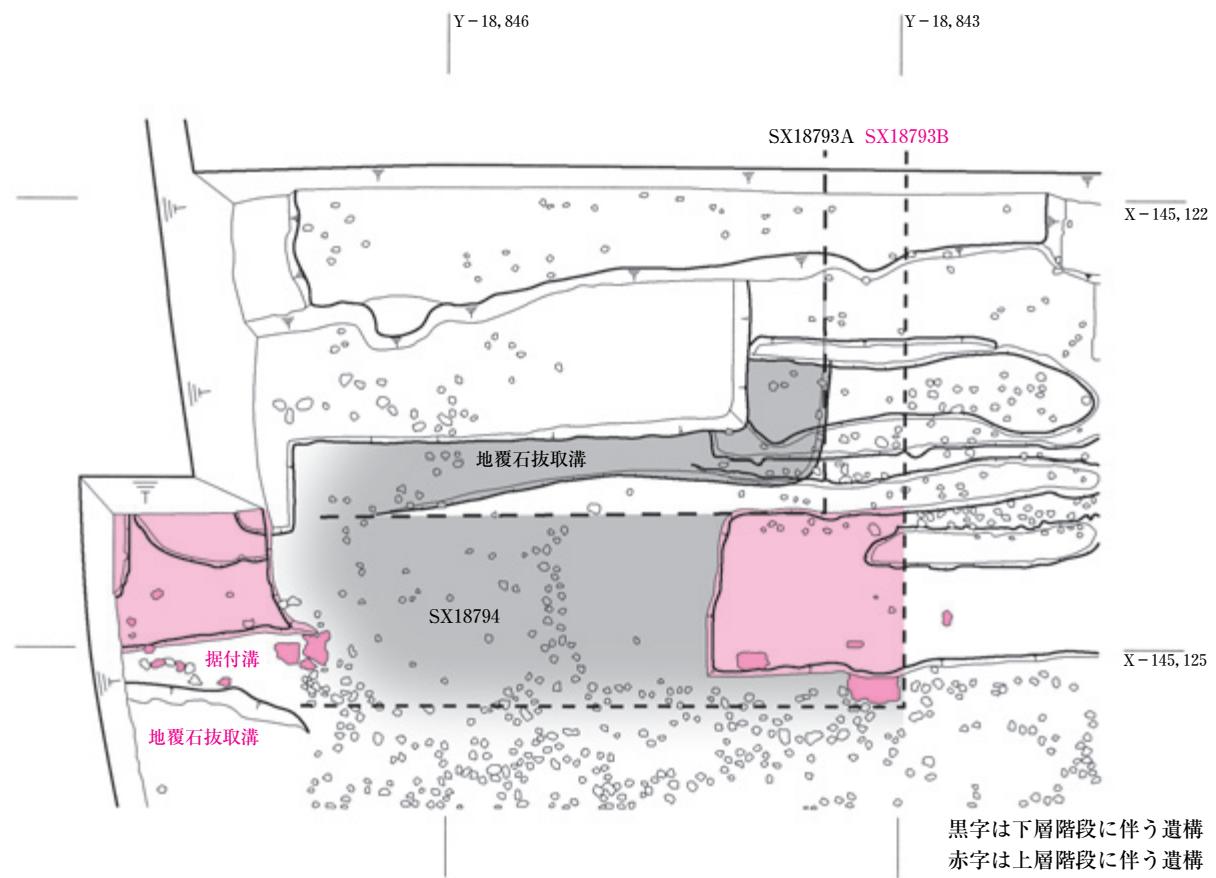
図114 東区北辺 SB7801南面階段 平面図 1:50

下層南面階段SX18793A 地覆石据付掘形と地覆石抜取溝を確認した。据付掘形埋土は黄白色粘土で、階段部断割調査の断面で確認した。地覆石抜取溝は、北側と西側を後世の耕作溝等で壊されるが、南北幅約0.8m、東西幅約

2.8mを検出した。石材は全く残っていない。

SX18794 SX18793A地覆石抜取溝の南側に広がる小石敷。礫敷きSX18795を除去し、上層階段SX18793Bの積土と考えられる橙褐色粘質土(図114薄赤塗部分)を掘り下げた面で検出。3cm以下の小石を密に平らに敷き詰めている。北辺が直線的で、SX18793A地覆石抜取溝に平行することから、下層階段の前面に敷かれていたと推測される。東西方向の広がりについて、東へ約18m確認することができたが、密に敷き詰められた状態で残っているのは、西寄り約5.6m分である。南北方向へは、断割調査の結果、南に約2.4m確認した。

上層南面階段SX18793B 地覆石と、その据付溝、抜取溝を確認した。地覆石は凝灰岩の破片で、風化が激しく、一番大きいもので、20cm×30cmほどの大きさしかない(図114赤塗部分)。それらの破片は、小石敷SX18794の北辺から約1m南でほぼ直線に並び、本来の地覆石の位置を反映している可能性が高いと判断した。また、断割調査の結果、この地覆石は、SX18794の上に積土(橙褐色粘質土)をおき、そこに据付溝を掘った上で据えられないと理解した。上層階段SX18793Bの南辺は下層階段SX18793Aから約1.3m南に位置している。

今回の調査では、第一次大極殿院南門南面階段の重複する痕跡を検出した。それらは層位的にみて時間的な前後関係があり、南面階段が少なくとも一度は改修されたと推測される。また、それは階段の出や幅を拡大するものであった。

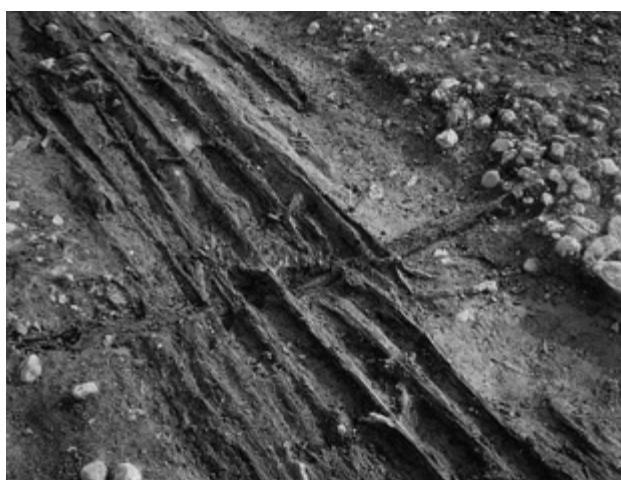
図117 SD9184の丸太材検出状況（北東から）

深さは最深部で15cmあるが、同様に北に行くにつれ浅くなる。これらの溝は、朝堂院南北中軸線から等距離に位置する。SD9184内の埋土を掘り下げるとき、現存長1.5～2.0m前後の丸太材（モミ）が南北方向に並んだ状態で出土した（以下、縦木）。材は痩せていたが、幹の周囲に残る枝の芯材には、幹から枝を払ったときの切断面が明瞭に残り、本来の径は15cm前後と推定される。縦木の長さは最大で3.2mに復原できるものもあるが、途中で折れているもの、表皮しかとどめないものが多い。縦木の下には残りの良いもので復原径10cm、長さ2.2mの丸太材が東西方向に1本、両端が岸に掛かるように据えられていた（以下、横木）。すなわち、溝肩に掛けられた横木の上に、縦木が複数並べられていた構造が考えられる。横木は北から1.85m、1.75m、2.55m、2.20m、2.20mの間隔で、6本確認した。6本目の横木は遺存状態が悪く、痕跡のみをとどめる。溝肩の、横木が掛かる部分には、幅約20cm、長さ45～60cm、深さ約20cmの細長い掘形が掘り込まれ、横木がすっぽりと収まるようになっている。縦木は出土状況から復原して、溝幅いっぱいに9本程並べられていた可能性が高い。しかし、それらを緊縛するような構造は確認できなかった。また、縦木が長軸方向に何本並べられていたかの復原は難しい。横木・縦木の直径、横木の掘形の深さ、横木の掘形の埋土から判断すると、縦木の上端は溝の両岸とほぼ同じ高さに揃い、溝は丸太材で蓋をされるような構造であったと推測される。これらの丸太材は、SD9184と後述する東西溝SD18796の接続部より南側にしか検出されなかった。したがって、SD9184の全体ではなく東西溝以南にのみ丸太材が組

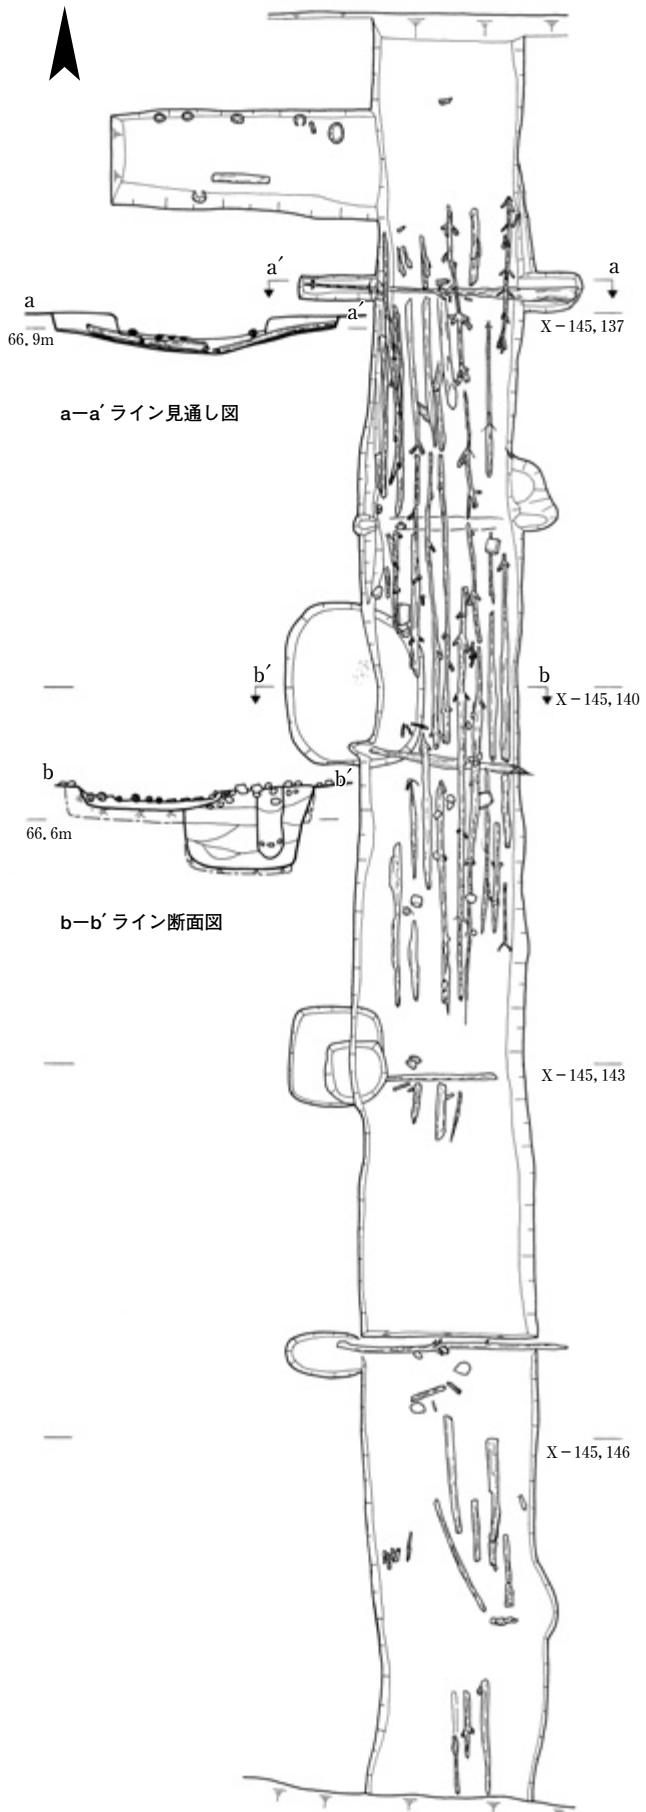
図118 SD9184平面図 1:60

まれていた可能性が高い。朝堂院南北中軸線を挟んで対称の位置にあるSD9183では、このような丸太材の遺存が認められなかったが、1ヵ所、横木と考えられる東西方向の丸太材片が認められた。それは、溝肩に掘形が施された上で据えられており、おそらく、SD9184と同様の丸太材が組まれていたと想定される。SD9184の埋土内では平安時代初頭の土師器壺A・椀A(図121-1・2)などが出土した。

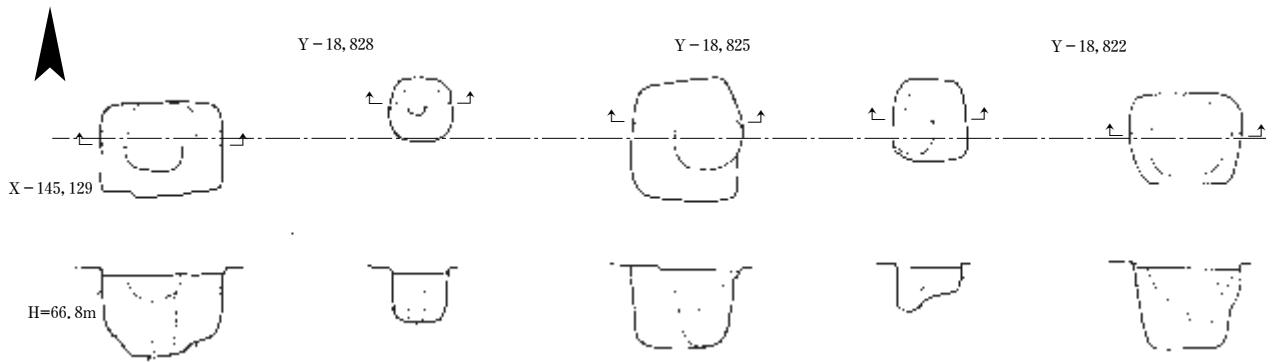
図119 SA18800部分平面図・断面図 1:50

SA18800 調査区北側の東西柱穴列。灰褐色混礫砂質土層を除去した面で検出した。東区で19基、西区で5基検出。一辺1m前後で隅丸方形の大穴と、一辺0.5m前後で隅丸方形～円形の小穴が、約6～7尺(1.8～2.1m)の間隔で交互に並ぶ。掘形底部の標高は、小穴が大穴に比べ20cmほど浅い。大穴と小穴は掘形の北辺を揃える。しかし、小穴の掘形の中心は大穴の掘形の中心と揃わない。よって、大穴列は塀を構成し、小穴はその塀の間柱である可能性が考えられる。これらの柱穴から、瓦、土器、加工木片などが出土したが、時期決定の決め手となるものは少ない。なお、西区の最も東で検出された柱穴と、東区の最も西で検出された柱穴の間は約10mある。現水路を挟むため確実ではないが、この柱穴の途切れる間が、奈良時代の第一次大極殿院南門の中央部前面を意識したものであるとすると、奈良時代の遺構である可能性が出てくる。

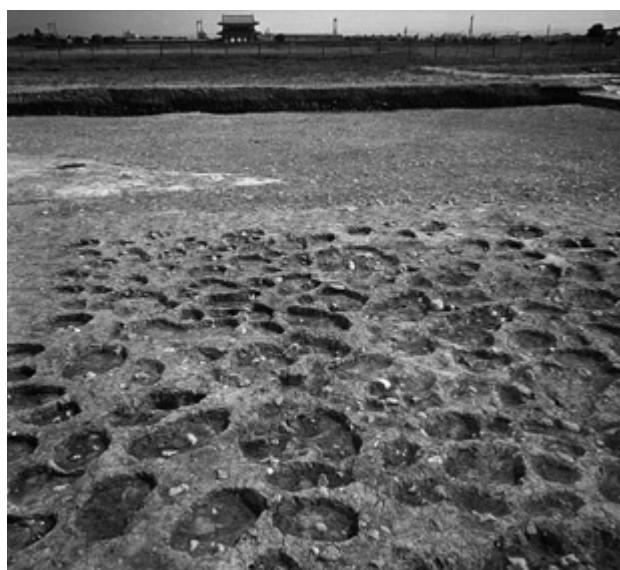
図120 SX18808検出状況(北東から)

SX18808 東区東部中央と北部で検出した小穴群。灰褐色混礫砂質土層を除去した面で検出した。穴は径10～20cmほどの不整円形で、深さは約5cm。検出範囲から、この小穴群は少なくとも東西18m×南北14mほどの広がりを持つと考えられる。穴の形状から判断して、穴とほぼ同じ大きさの玉石舗装の抜取穴である可能性がある。これらの穴からは瓦器が出土した。また、古墳時代の流路SD18790上面、さらに地山面でも同様の小穴を検出した。しかし、実際に石材は全く残っておらず、玉石敷きの存否、および具体的な舗装時期については、明確な手がかりが得られなかった。

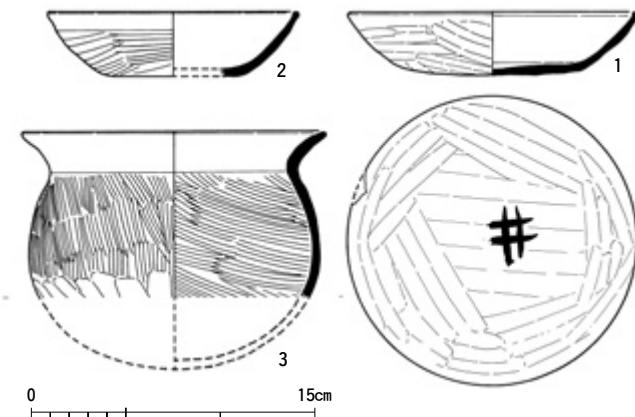
図121 第389次調査出土土器 1:4 (1・2:SD9184、3:SD1900)

遺構出土の遺物として、南北溝SD9184および下ツ道西側溝SD1900出土の土師器を図示した(図121)。1は口径12cm、器高3.3cmの杯Aで外面を粗いヘラケズリで仕上げる。底部外面中央に、「井」一字を大書する。口径13.2cm、器高3.5cmの椀A(2)とともに、平城宮土器Ⅶの標識資料であるSE311Bに類似する。溝SD9184の埋没年代の一端を示す資料である。

3は下ツ道西側溝SD1900の上層埋土から曲物側板とともに出土した土師器甕Aで、弧を描いて外反する口縁部を持ち、体部下半をヘラケズリする点で、SD1900出土土師器のうちの2群(大和北部近江系)に属する。調査区全体から出土する奈良時代の土師器類の大半は、これら2群の特徴を持つものである。このことは当該地が、奈良時代を通じて土器を使用しない性格の地域であることを物語っている。
(西口壽生)

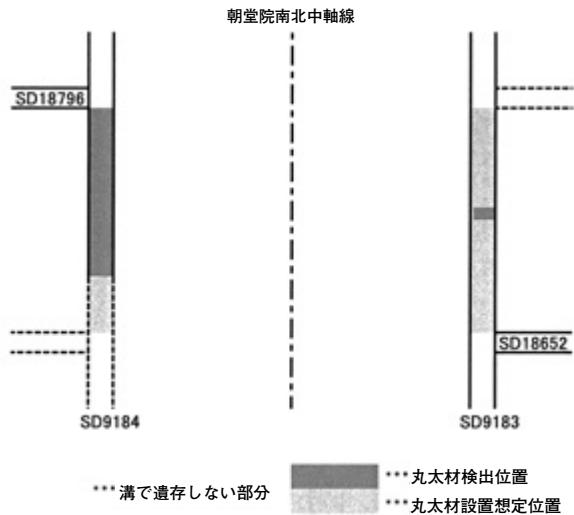
図124 丸太材設置位置の復原

以上をふまえると、以下のようない状況が想定される（図124）。中央区朝堂院朝庭の中央に、側溝心々間約28.5mの南北道路が通る。そこには、側溝（SD18652・18796）心々間約19.0mの東西道路がとりつく。この南北・東西道路の交差点に当たるSD9183・9184上には丸太材を用いた橋がかかる。

朝堂院南北中軸線をはさんで対称に位置する南北溝SD9183・9184を検出した。南北道路側溝であると想定される。これら南北溝にはそれぞれ東西溝SD18652・SD18796が接続する。どちらも南北溝をまたがり、溝底もそれぞれが接続する南北溝とほぼ同じであり、同時期に機能していた可能性が高い。また、SD9184に伴って検出した丸太材は、SD9184とSD18796の交点付近を北端とする。このことから、丸太材はSD18796と密接な関連を有すると考えられる。
