朝集殿院の調査

—第394次・第399次

1 第394次調査

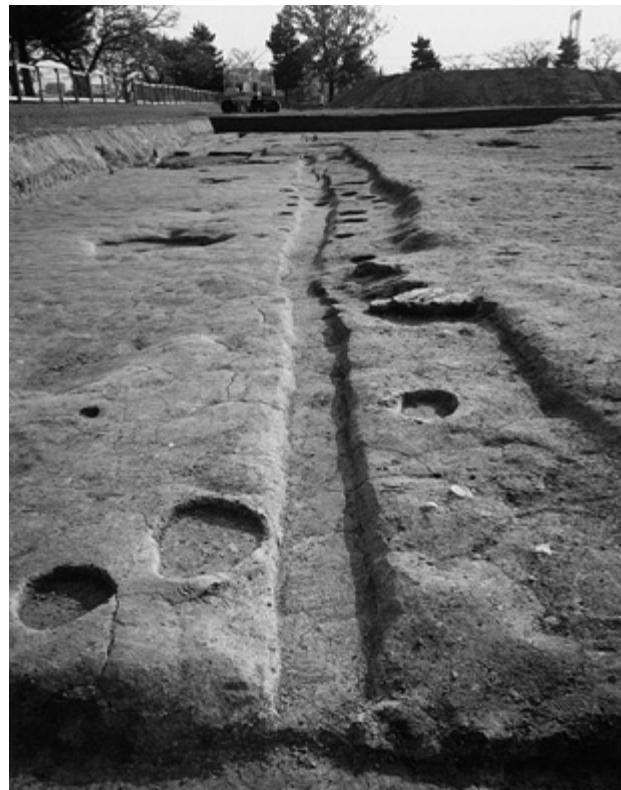
図131 基壇東辺のSD18860（北から）

東朝集殿SB6000 基壇の周囲を取り囲む溝SD18860を検出した（図131）。基壇北辺、南辺は削平により痕跡をほとんどとどめていない。残存状況の良好な基壇東辺の溝は、幅約0.2m、深さ5cmほどで、埋土には凝灰岩の細粉が含まれていた。しかし、この溝には後述する凝灰岩切石が出土していないこと、規模が小さいことから、第48次調査で想定したように、造営時に基壇位置や規模をしめす区画溝と解したい。また、SD18860と基壇の間には径10~15cmほどの杭穴があり、基壇版築時の堰板を支える杭と考える。

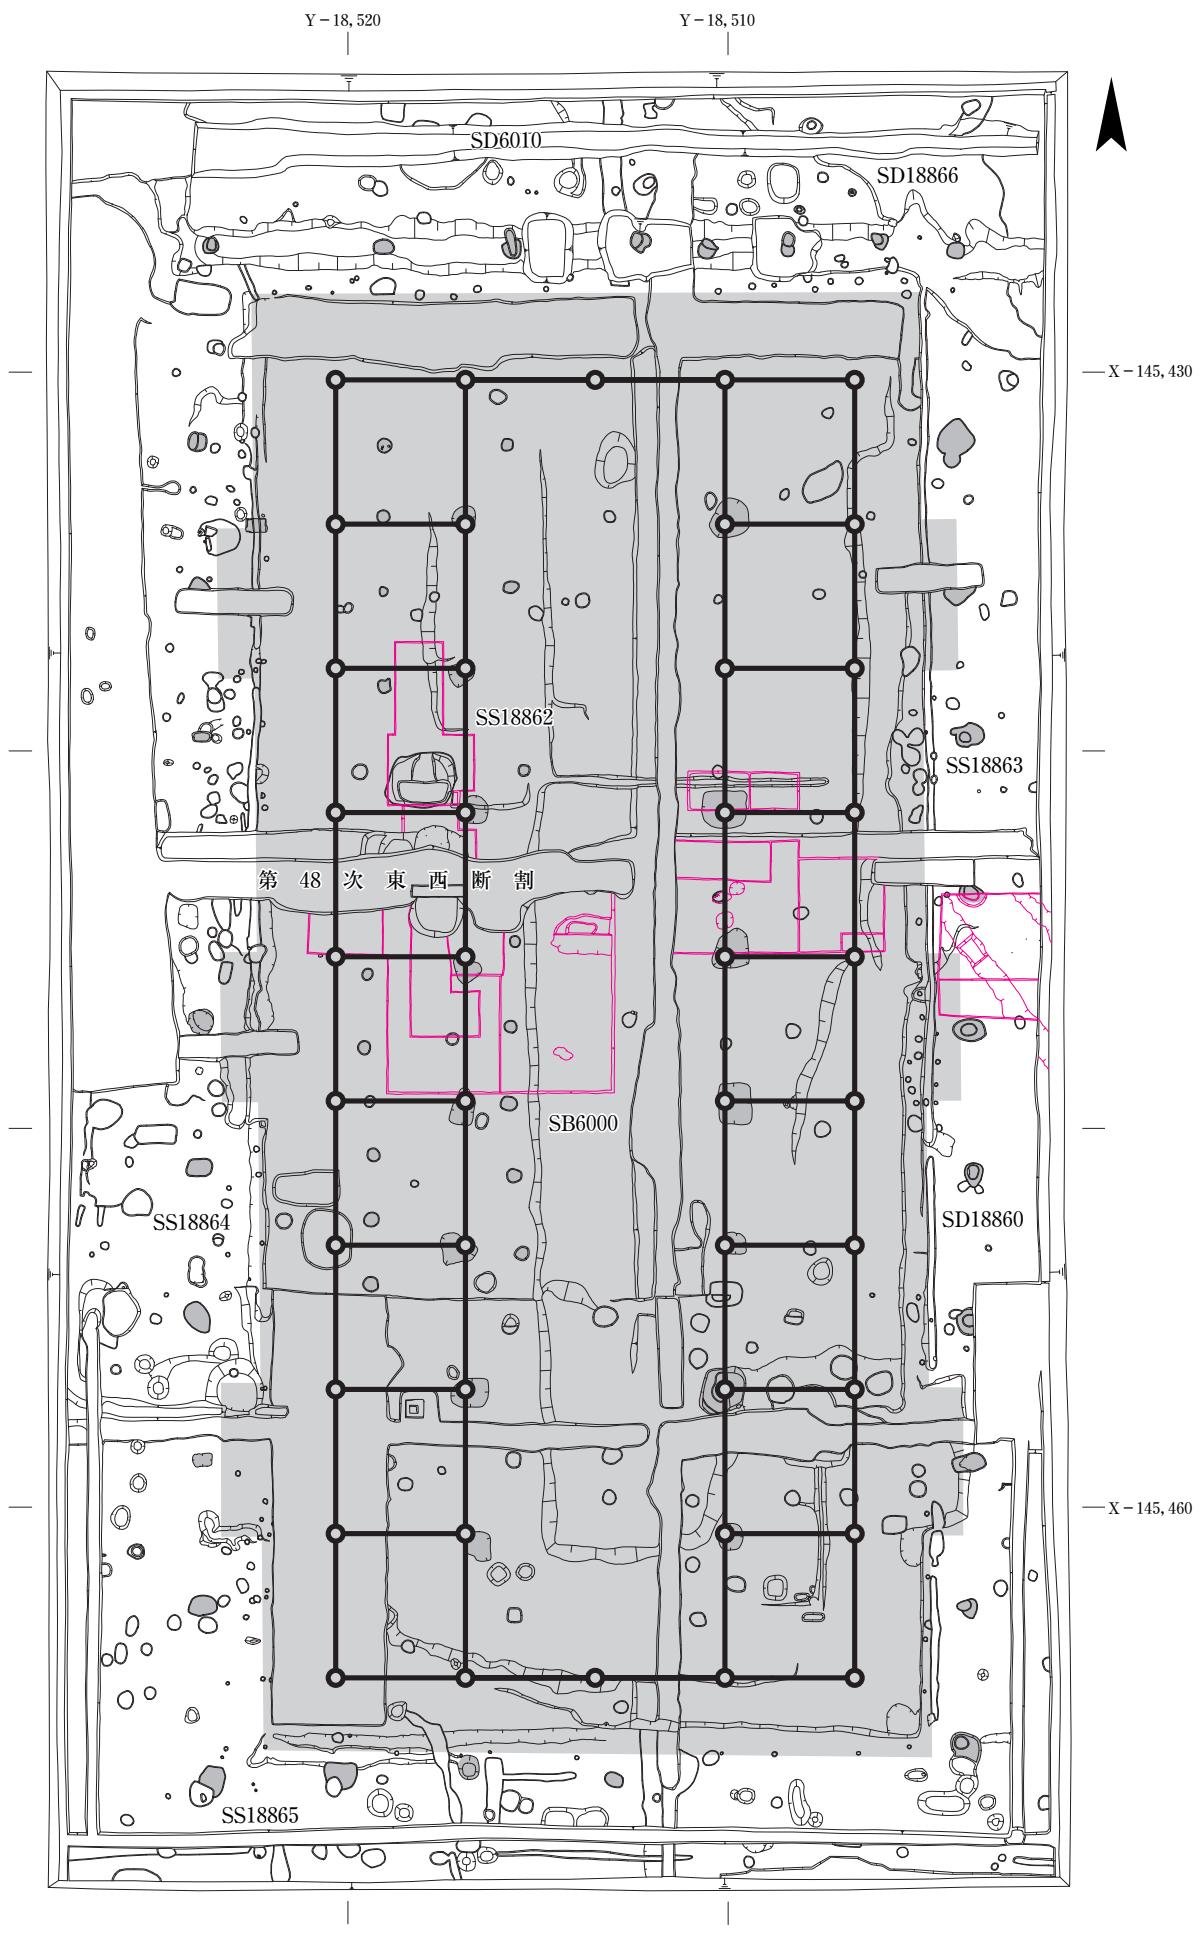
図132 第394次調査遺構平面図 1:200

基壇の規模はSD18860の心々間の距離で、南北38.6m(130尺、以下1尺=0.296mで算出)、東西17.8m(60尺)である。基壇の残存状況は南1/3がもっとも良好で、基壇の最高点は標高4.2m、基壇周囲との比高は約0.6mある。基壇西辺は削平がひどく上面の標高は63.8mある。

基壇上面で礎石抜取穴を検出した。南北に並ぶ抜取穴が2列あり、南北棟建物身舎部分の柱位置に相当する。桁行7間分、柱間寸法は平均3.86m(13尺)、梁行2間分、柱間寸法平均6.90m(23尺)である。ただし、南北妻側の柱、東西側柱の位置は確認できなかった。

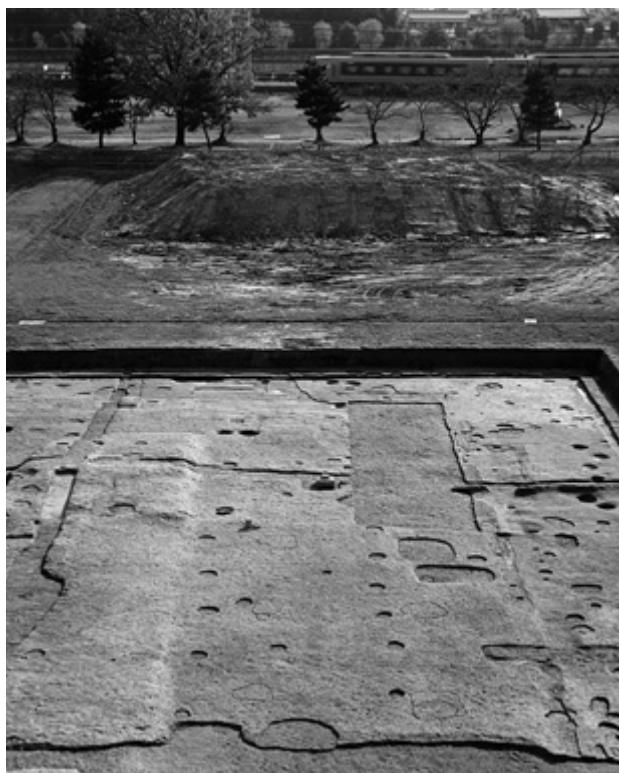
図133 基壇上の柱穴SS18862(北から)

このほか、礎石抜取穴の間には小規模な柱穴SS18862が南北に並ぶ(図133)。柱間寸法はばらつきがあり、1.5~2.0m間隔である。礎石建物の造営時あるいは解体時に使用した足場穴の可能性が高い。

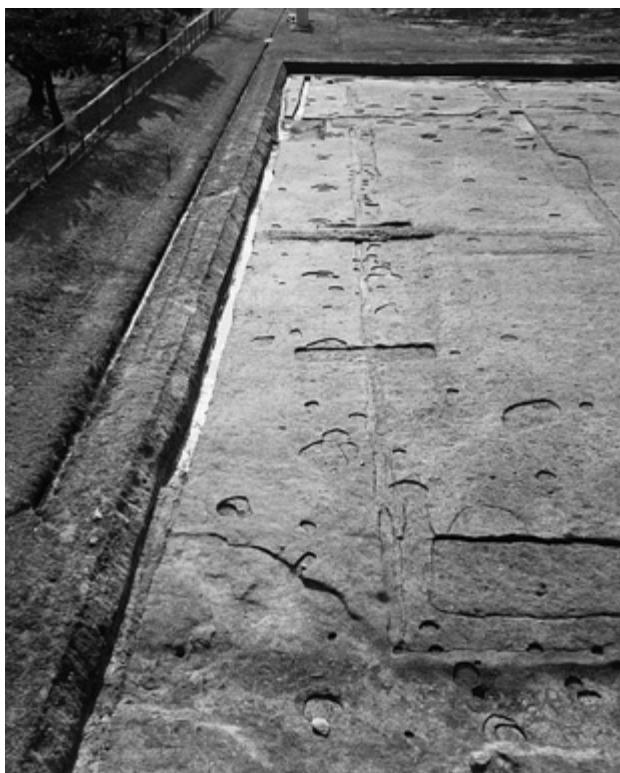
図134 柱列SS18863(北から)

基壇周囲の遺構 基壇の外周に柱列を検出した。東側のSS18863は9間分、西側SS18864は8間分、南側SS18865は3間分を検出した。柱間寸法はともに約3.8m(13尺)である(図134)。基壇北側の溝SD6010内にも8基の柱穴を検出したが、柱間寸法は2~4.5mと一定していない。時期のことなる柱穴列が混在している可能性がある。このうち、東側のSS18863の柱穴はSX18861東面南階段を掘り込んでいることから、礎石建物解体時の足場穴であろう。

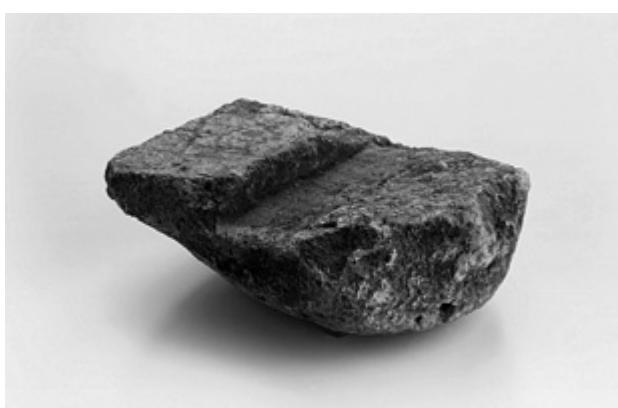
図135 凝灰岩切石残片

基壇外周に散乱していた凝灰岩切石のうち、石を組み合わせるための仕口が残存していたものがあった(図135)。側面、底面とも破損して元の大きさや形態は不明である。現状で長40cm、幅31cm、厚13cm、重量は20.8kgある。1面には加工した平坦面と仕口の溝が残存している。溝は幅8.0cm、深さ3.3cm、羽目石の端部をはめ込む溝であろう。仕口の形状と風化状態から、この石は葛石の可能性が高い。

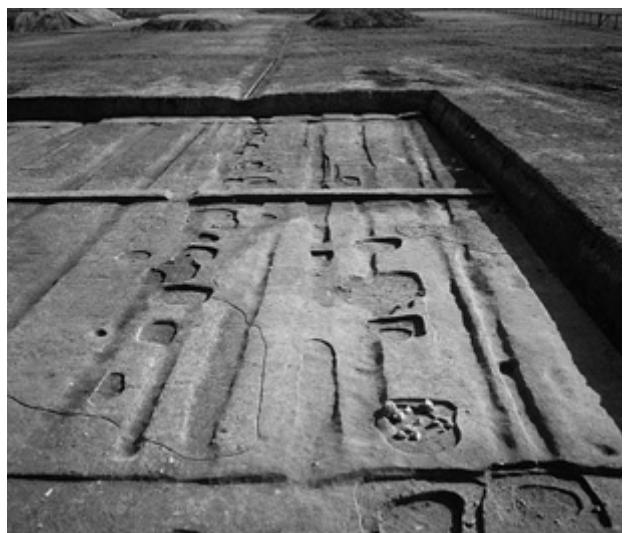
図136 西側溝SD18710と旗竿穴（北から）

中央区 調査の結果、中央区では南北道路SF18370の側溝2条（東側溝SD18700・西側溝SD18710）と、儀式の際の旗竿穴のほか、奈良時代前半に遡る東西溝1条（SD16940）を検出した。

旗竿穴の列は東西の道路側溝の内側に2列、外側に2列あり、いずれも南北に並んでいる。このうち、道路側溝内側の旗竿穴は第265次・第370次調査で検出している旗竿穴に並ぶ。一方、道路側溝外側の旗竿穴はこれまでの近隣調査で認識されておらず、旗竿の樹立パターン解明に新たな手がかりを与えるものである。

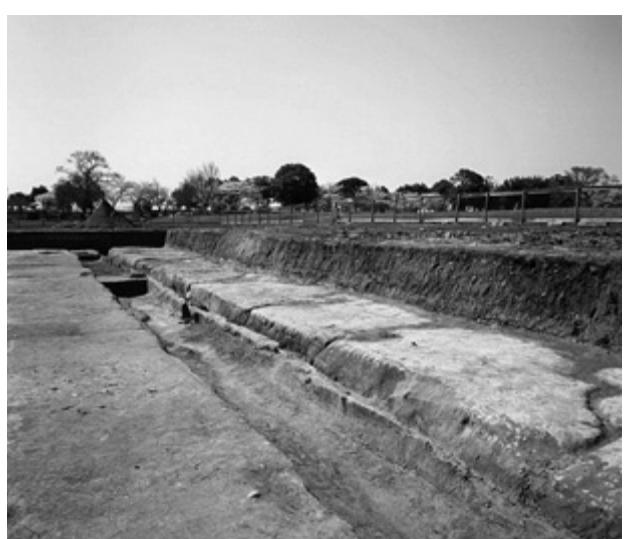
図137 東西溝SD16940（東から）

また、中央区北端部で検出した東西溝SD16940は、南北道路の道路側溝や、道路側溝の外側の旗竿穴より古い。幅は約1m、深さは約40cmであった。埋土は上層（暗灰色粘質土層）と下層（砂層）とに分かれている。遺物は少ないが、下層より奈良時代前半の土師器が出土している。
