旧大乗院庭園の調査

—第390次

平城宮跡発掘調査部では、奈良市高畠町にある旧大乗院庭園を管理する(財)日本ナショナルトラストの委嘱を受けて、1995年度より本庭園の復原整備に向けた基礎資料を得るための発掘調査を継続してきた。本年はその11年目にあたり、まとまった規模の調査としては最後のものとなる。

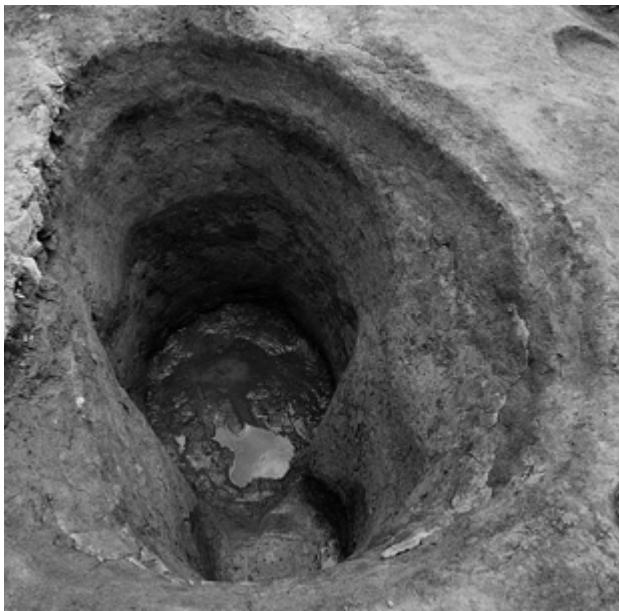
図141 井戸SE8981

井戸SE8981 コンクリート基礎の中で検出した素掘りの井戸（図141）。検出面で南北2m、東西0.7m以上、深さ2mの楕円形を呈するが、下に行くにつれ達磨形の平面形となり、底面では達磨の頭に相当する北側部分が一段高い足場となり、南側が水を貯める円形の掘り込みとなって0.5mほど低くなっている。いちばん底で平たい石を1個検出したが、曲物や桶など特別な構造はもっていなかったと見られる。井戸はいっきに埋め戻されたらしく、井戸の中から出土した土器はいずれも平安時代末頃の年代を示している。

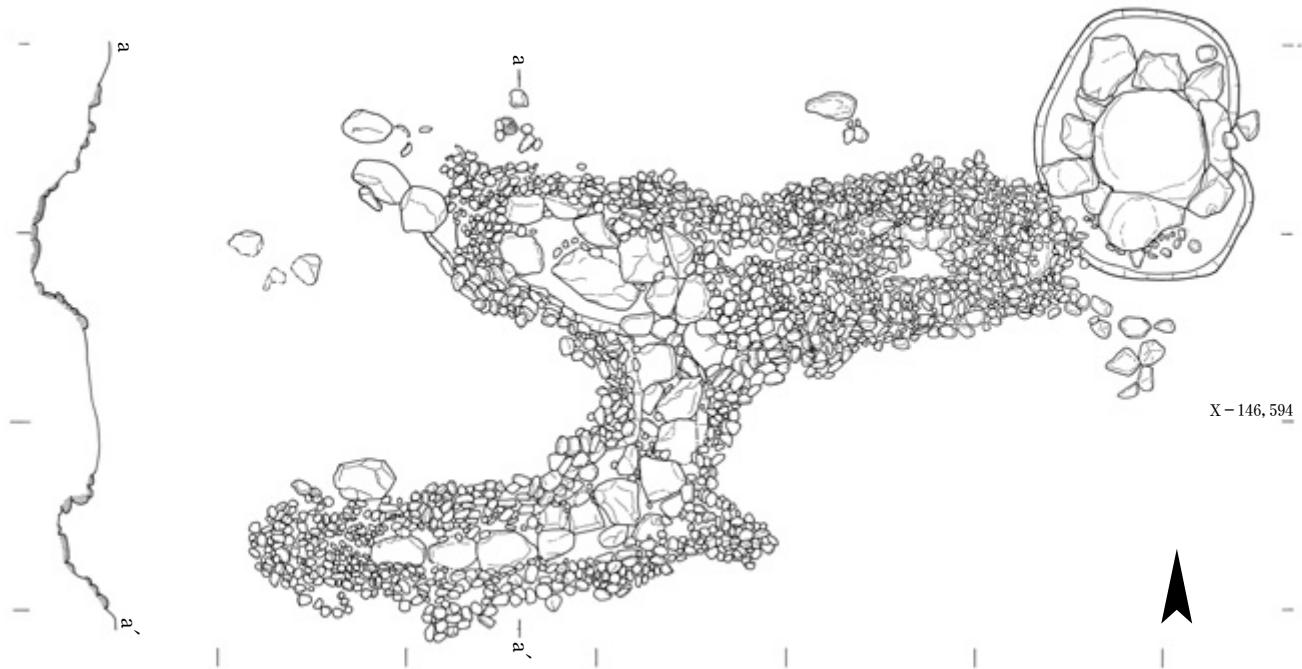
図142 磯敷遺構SX8830と石組SX8831 平面図 1:40

礎敷遺構SX8830 第374次調査で東側の一部を検出していたが、ようやく全貌をつかむことができた。今次の調査では、廃絶時に投棄されていた室町時代の土器を取り上げたのち、土器片を挟みながら堆積している砂とともに、転落して元位置にないと判断された石を除去していく結果、本来の姿が明らかになった（図142）。

それは西から見てh字形のプランをもつもので、東端の高い方から西へ水を流すようになっている。しかし、二股になった西側のいずれの方向へも水を抜くための配慮は認められない。掘り込みは60、70度ほどの急傾斜で、残存状況がよかった西半では、平らな底に玉石を敷き並べていることがわかった。そして、その縁に接するように径10cm前後のチャートを葺き上げるという構造になっている。

この葺石はところによっては玉石の上に滑り落ちているが、それをはずすともの姿との乖離が著しくなるので、そのまま記録した部分もある。この点東側は大半の葺石が滑っており底が見えないが、よく観察するとやはり底に玉石を敷き並べていることがわかる。

石組SX8831 内径60cm、残存深さ40cmの円形石組井戸として第374次調査で報告したもの。楕円形の掘形には細かい礫が詰められている。SX8830と接し、構築順序はSX8830より新しいが、廃絶時における室町時代の土器の捨てられ方が同様であったことから、両遺構は同時に機能した可能性が高い。井戸とするには浅く、湧水点にまったく到達しておらず問題である。蹲の性格をもっていたものだろうか。

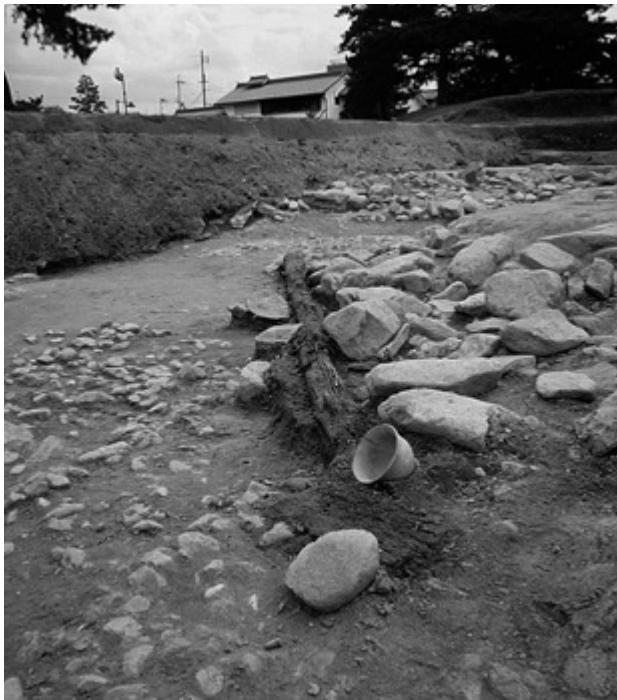
図143 西小池SG7651 西岸

なお、改修のあとが認められない西岸は東岸に比べると攪乱がひどく、石の残っている範囲も狭い。水平に横たわる松の倒木によって崩落をくい留めたか、それを基礎に葺いていったかのように見えるところもあり、ほとんどの石はずり落ちていると判断される。石材は、東岸同様の構成を見せるが、チャートが多く、小さい。西岸では石を立てて使うことは少なかったと思われる。

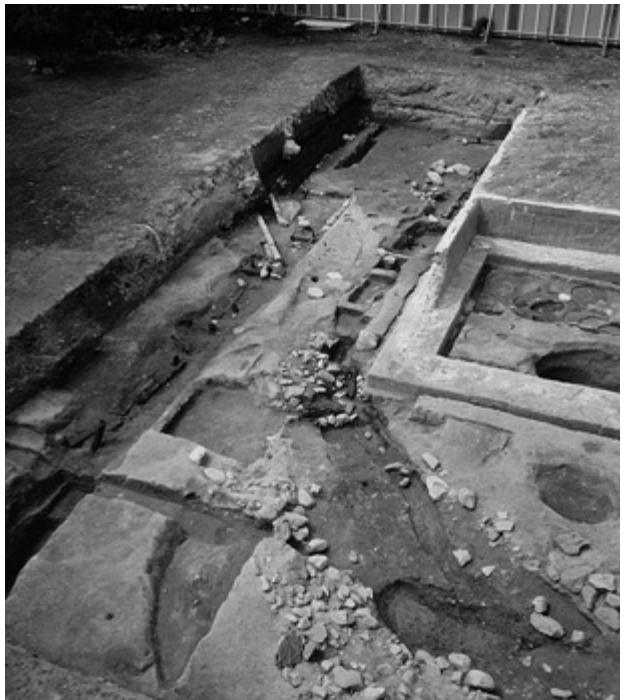
図144 西小池SG7651池尻と排水溝群

排水溝SD8979 西小池が完全に廃絶する前には、水の溜まった範囲が北側にかなり狭められていた時期があった。この段階の排水溝が本来礫を敷いていた西小池の底をさらに掘り込んで設けられている。その延長は本来の

池尻の外側でSD8972の土管に接続して西へ排水していたと推測される。溝の中には腐植土が詰まっていた。土管との接続部の正確な位置や構造はわからない。これは、第310次調査で岸際を特に深く掘り下げてあると理解したものに相当する。

土管溝SD8972 SD8978の水を受けて暗渠として西へ水を抜くための土管溝。土管は瓦質のもので、江戸時代後半から末に製作されたと見られる。SD8973と完全に重複し、回りが砂で安定が悪いせいか、平瓦や別の土管の破片を下に敷いている。西に排水することを考え、東側に口がくるように土管と土管をつなぐ。

排水溝SD8971 池の水を西に抜くための溝。開渠で、砂が詰まっていた。堰によって西小池と隔てられている。平均して幅は70cm、残存深さ20cmを測る。

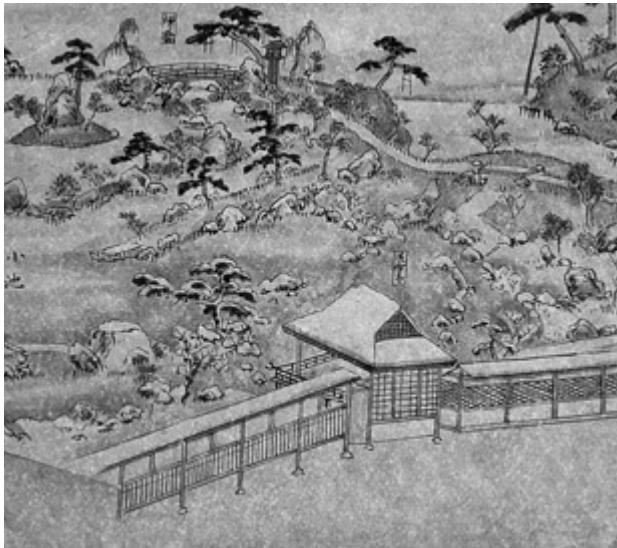
図145 大乘院四季真景図の西小池と湛雪亭

8847を含む柱穴列が池の西岸で一直線に並ぶことが確かめられた。対になる柱穴列がないため、廊下状の遺構ではなく塀と判断した。南北方向に7間分確認している。北端と南端の各一間分を除けば1.8~2.0m間隔で、径約40cmの柱穴の底には柱の沈下を防ぎ安定をはかるために、平たい石や栗石を置いている。その柱どうしをつないで絵図に見るような池と宅地とを隔てる塀を作っていたと考えられる（図145）。

建物SB8993 SA8996のもっとも南側の一間とほぼ柱筋をそろえる東西に長い一間×一間の建物跡が塀の1.4m東でみつかった。東西2.8m、南北1.7mを測る。柱穴は大きなものではなく、かつそれほど深くない。礎石を用いた建物であったのだろう。立地と建物の性格上、周囲の穴のいくつかが縁を支える柱の穴と思われるが特定できない。これが『大乘院四季真景図』に見る濡れ縁がめぐるあずまや風建物とすると、「湛雪亭」と呼ばれていたことが知られる。ただし、遺構は梁行が狭く、絵図に描かれているものとは若干趣きを異にする。

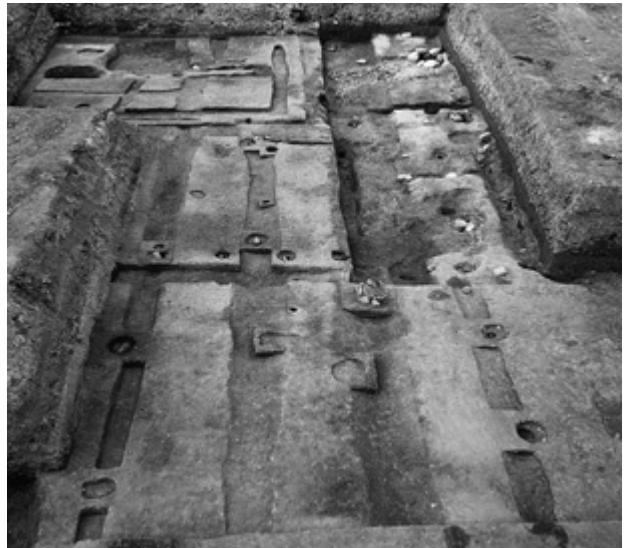
図146 上層南北溝SD8989~8992

南北溝群SD8989~8992 調査区北半で褐色砂質土を掘り込む形でみつかった同形態の4条の素掘り溝(図146)。幅約40cmでほぼ正方位に乗る。埋土からはほとんど中世の遺物しか出ないが、わずかに近代以後の陶磁器片や寛永通宝1枚が出土した。白色粘土の西端より西側で検出したが、層序の観察からそれより新しい時期のものと思われる。ただし性格は不明である。 (高橋克壽)

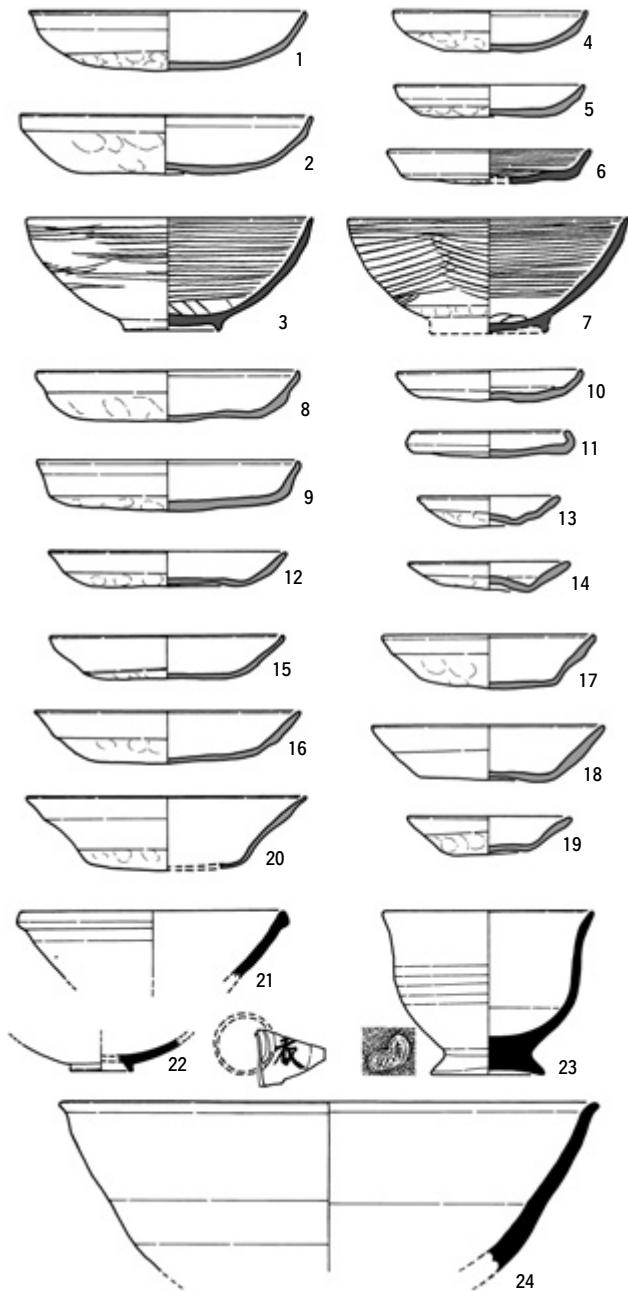
図147 第390次調査 出土土器 1:4 (拓影のみ1:2)

1~6がコンクリート基礎内で検出したSK8982の埋土である炭層から出土した土師器と瓦器である。1、2が丸みをもった土師器の大皿で、口径は14cmを超える。2はとくに口縁に近いところのみヨコナデするのが特徴的である。対して4、5は小皿で、4は口縁端部をわずかに内側に折り返している。3が瓦器椀。内面見込みにジグザグ文の暗文があるが、胴部内面のミガキによって切られる。貼り付けの高台はやや断面が三角形に萎縮し

ている。6の瓦器皿は体部内面の丁寧なミガキと見込みのジグザグ文の暗文が観察できる。これらは生活で生じた炭といっしょに穴を掘って捨てられた一括品と見られ、平安時代末、12世紀初め頃のものであろう。したがって、この地に大乗院が移る前の禪定院に関係するものであることを推測させる。

8～11が第374次調査でも多数出土したSX8829に投棄された土器である。今回も瓦器が混じることはなかった。8、9が大皿で、平安時代に比べると法量の縮小が進んでいる。10が小皿、11がいわゆる「コースター」状の皿である。総じて13世紀のもので、池の西岸がさかんに改作されている時期の活動痕跡とみなされる。

12～14は調査区中央の土層観察用畦に現れた遺構検出面から切り込まれた小ピットSK9001に埋納されていた一括土器である。いずれも室町時代の白色系土器にあたり、12が大皿、13、14が小皿でいわゆるへそ皿である。12は器高が低く、全体に奈良市中筋町遺跡SG07出土資料に類似する。15世紀末から16世紀初め頃のものであろう。

15～19は第374次調査でも検出した特殊遺構SX8830の埋没段階で投棄された土器群である。15、16が白色系、17～19が赤褐色系の土器で、そのうち19が小皿である。このように白色系と赤褐色系の区別がいまだはっきりしていることから、15世紀後半でもあまり下らせることはできないだろう。

20は石組SX8970が廃絶する段階で捨て込まれた状態で出土したもので、口径14.8cm、器高3.0cmを測る。胎土は白くて精良な白色系である。平らな底部から角度をもって立ち上がった体部は外反しながら器厚を増し、端部に向かって薄く仕上げる。15世紀前半くらいのものであろうか。

石組SX8970 西小池の排水溝SD8971・8972と鉄筋コンクリート基礎によって北側を破壊されている。擂鉢状に掘りくぼめられた斜面に、大きなもので長さ数10cmにも及ぶ景石を組んだりしていたものが放棄された状態でみつかった。中には砂が堆積しており、かつては水が貯められていたと考えられる。相対的に大きな石は片麻岩で、小さくて多量にある石は大半が花崗岩である。景石に絡むようにして室町時代の土師器が出土している（図147-20）。

土器埋納土坑SK9001 調査区中央の畦で確認された直径約15cm、深さ約20cmの小ピット。図147にある室町時代の土器が重ねられた状態で埋納されていた。

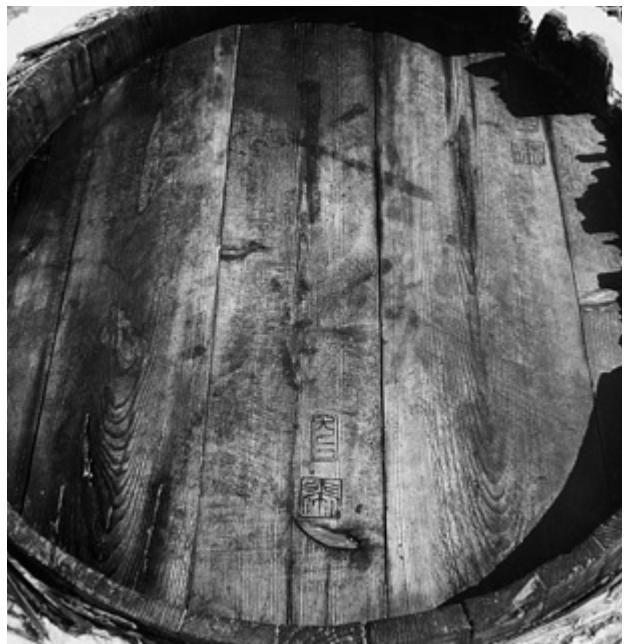
図149 水溜遺構SX8986の桶の底

さて、この桶の大きな特徴として、底板外面の墨書と焼印に注目できる(図149)。まず、墨書は底板の中央に書かれており、「水溜」と判読できる。一文字の大きさは30cm×25cmの範囲におよぶ。おそらく、この墨書は桶の機能を示しているのである。また、墨書の文字が3枚の底板にわたっていることから、この文字は桶が完成してから書かれたと判断できる。つぎに、焼印は異なるふたつの焼印を上下にならべて一連のものとしており、それを2ヵ所に押捺している。それぞれ記号化の傾向が顕著であるものの、「大」と「乗」という文字をあてることができる。この焼印の意味するところは、この桶が大乗院庭園での使用を目的として製作されたことであろう。な

お、側板および底板の樹種はスギであり、箍はタケである。
