高松塚古墳の調査

(飛鳥藤原第147次調査)

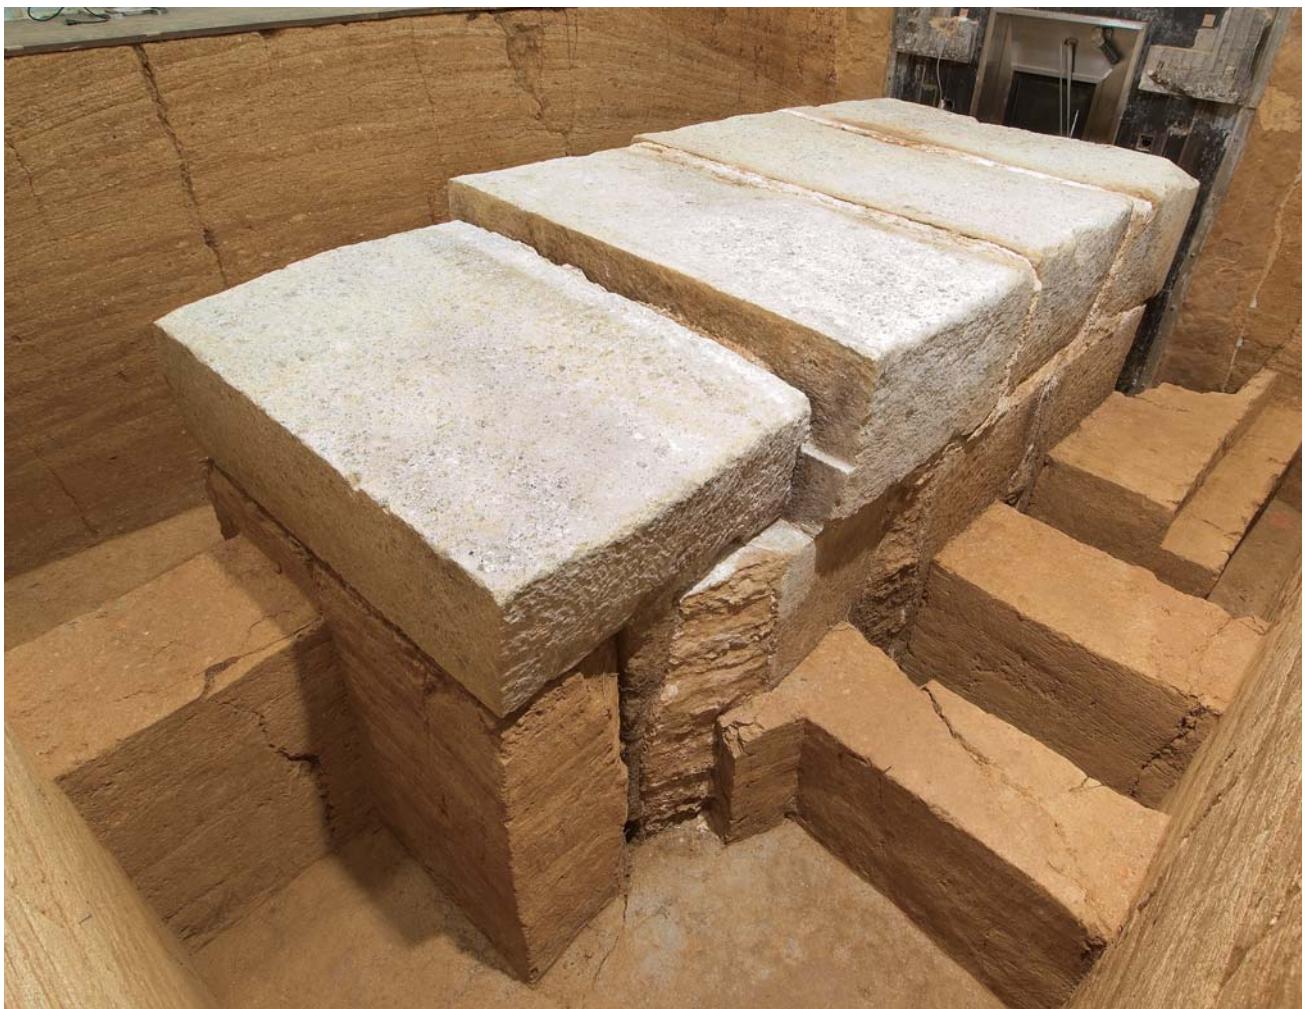
高松塚古墳壁画の解体修理に伴う調査。墳頂下4.9mで石室が露出。墳丘は厚さ3cm前後の版築を積み重ねて築かれている。石室は特に堅固な白色版築層で覆われるが、巨大地震による損傷を受け、木根が石室石材の縫ぎ目に入り込む。北西から。

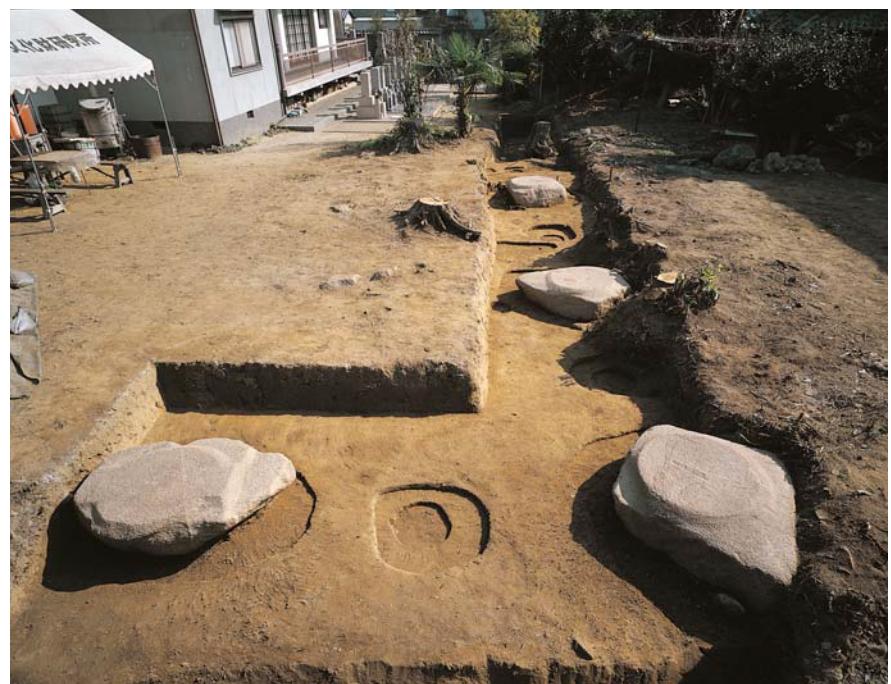
飛鳥寺の調査

講堂の西南隅から南辺部を調査した。1956年の調査で検出していた1個を含め、計4個の礎石が見える。礎石は花崗岩製の巨大なもので、遺構の残存状況が良好であることが明らかとなつた。西から。

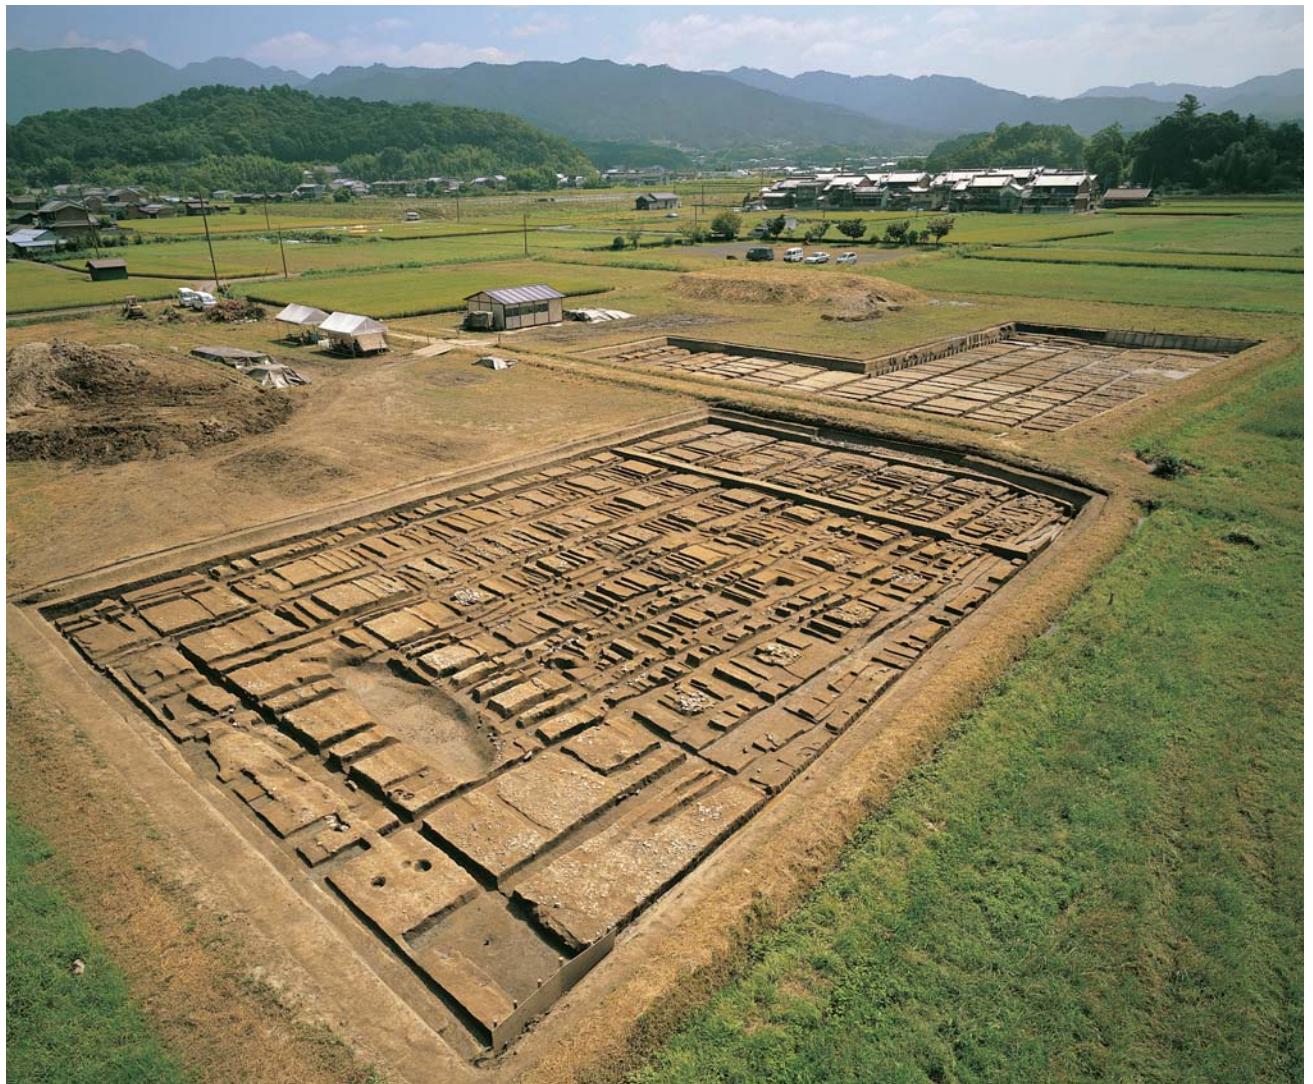
藤原宮朝堂院東第四堂・東面回廊の調査

東第四堂は当初、桁行16間（210尺）・梁行5間（48尺）で計画され、途中で梁行の規模を4間に縮小したことが明らかになった。東第三堂と全く同様の変更である。北西から。

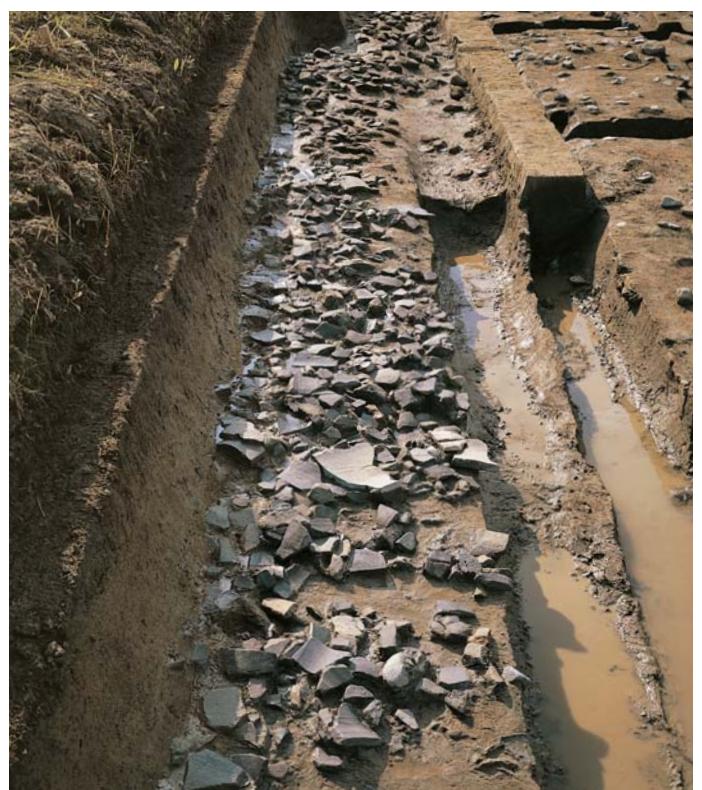
基壇外側に廃棄された瓦

東第四堂の基壇（梁行4間時）東側で、建物解体時に廃棄したとみられる瓦の堆積を検出した。瓦は小片が目立つ。東から。

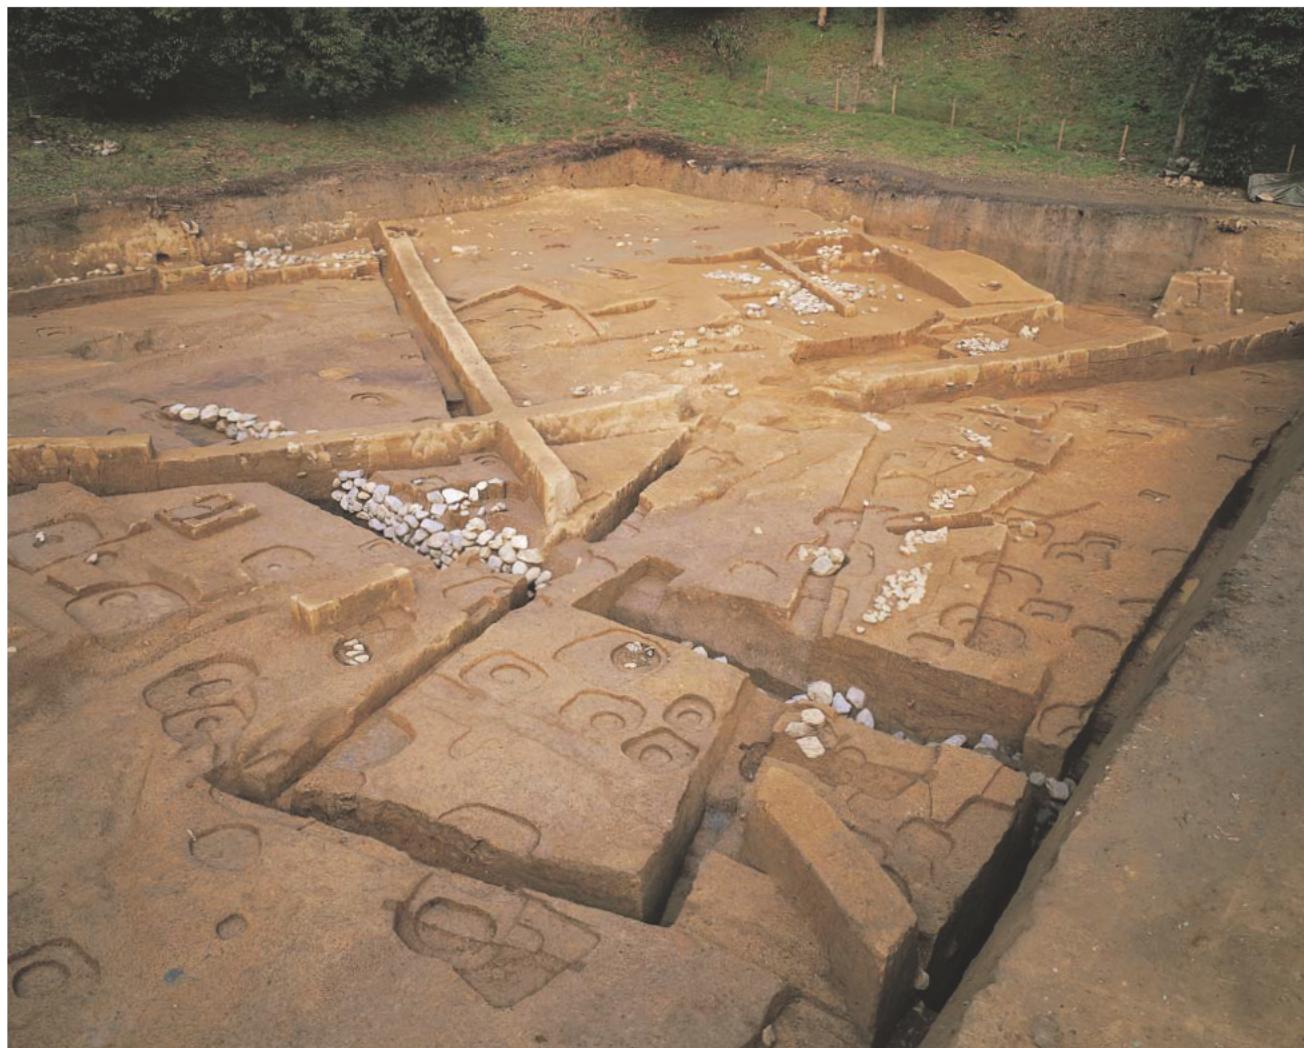
甘樺丘東麓遺跡の調査（飛鳥藤原第146次調査）

甘樺丘東麓の谷地で7世紀の大規模な整地を確認した。整地は大きく3時期に分かれ、建物や塀を建て替えるながらの活発な土地利用が明らかになった。南西から。本文86頁参照（撮影：中村一郎）

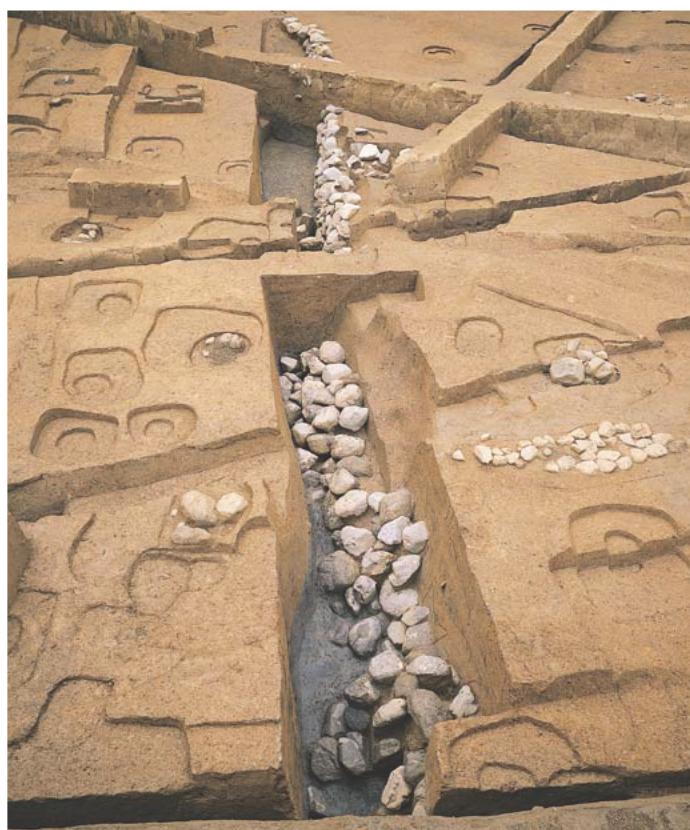
石垣SX100

7世紀前半の最も古い整地にともなう石垣。谷の東半部に土を盛って一段高く整地し、法面に石を積み上げる。南東から。

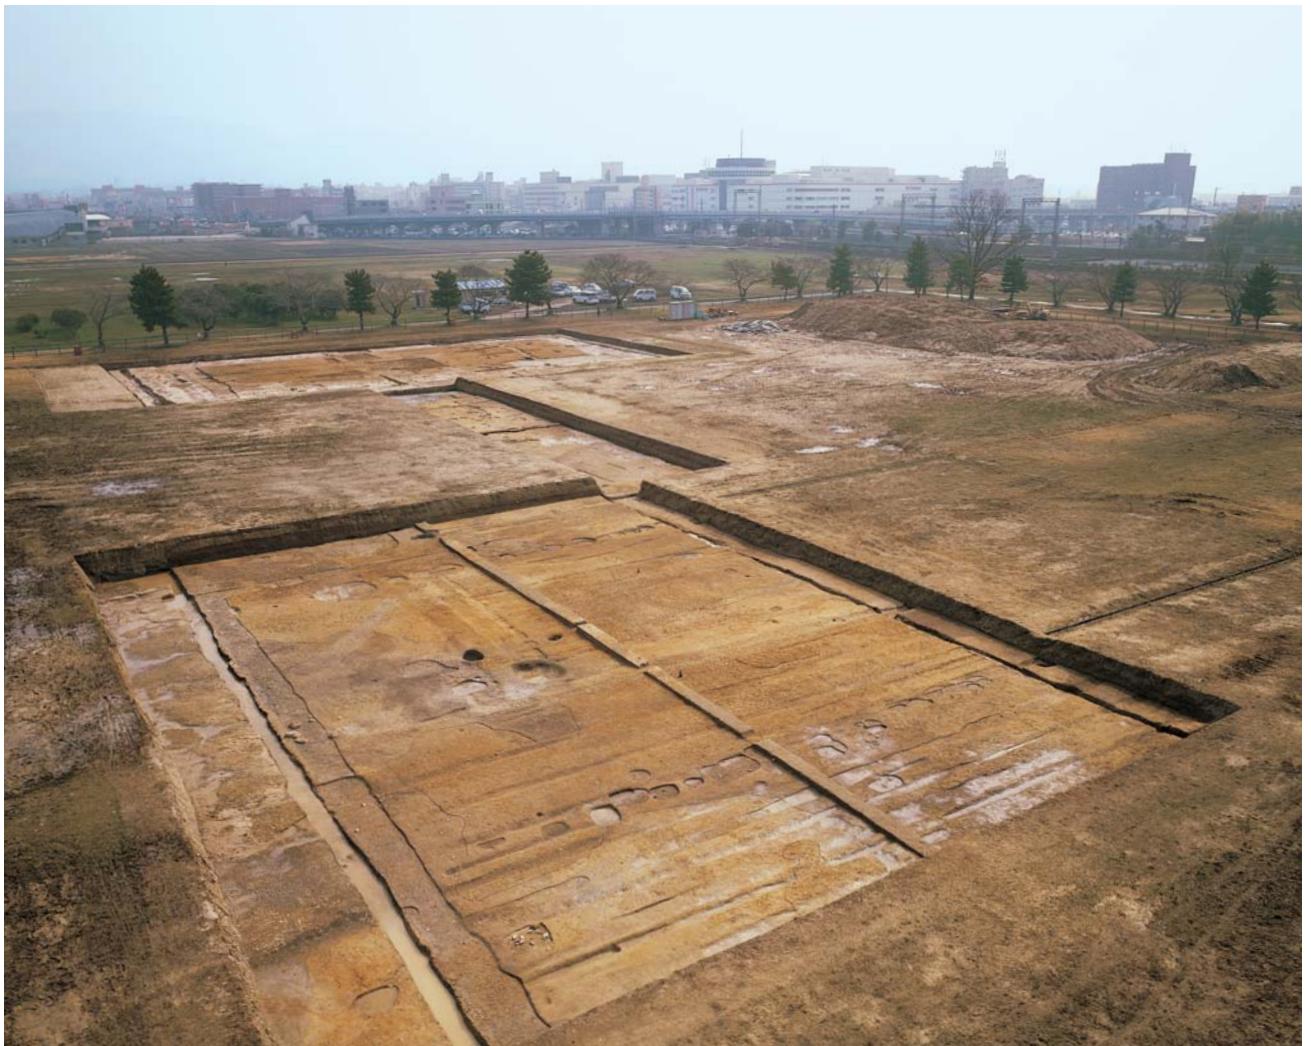
平城宮朝集殿院の調査（平城第399次調査）

朝集殿院の北辺部～東朝集殿西方にかけての調査。手前が西調査区で、朝集殿院の南北道路と、その路面上に並ぶ旗竿穴を検出した。奥の第394次調査区には東朝集殿SB6000の基壇が見える。北西から。

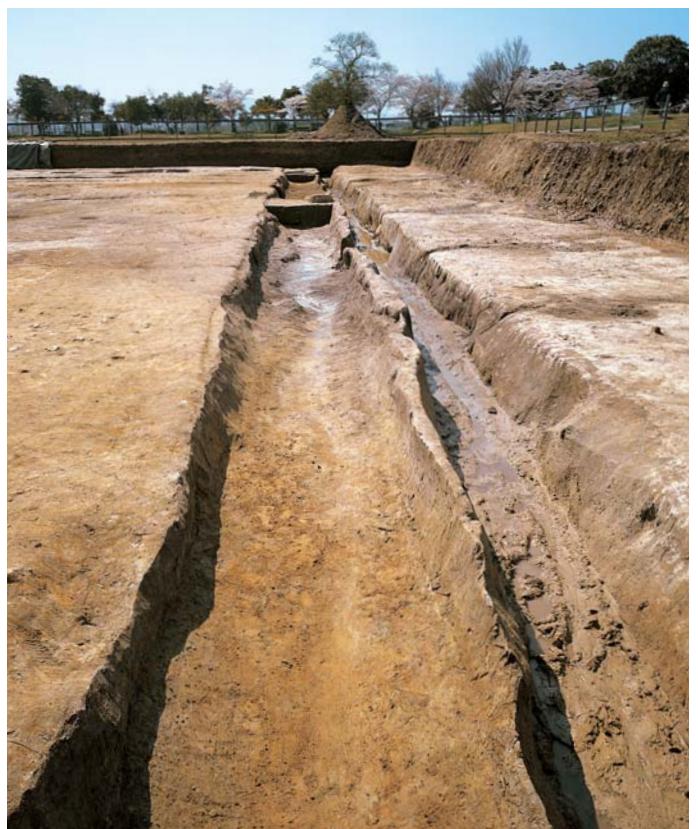
東西溝SD18947

西調査区の北縁にて検出した東西溝。朝集殿院の北辺部を流れる奈良時代前半の東西溝である。下層は砂で埋まり、上層は人為的に埋め立てられていた。第265次の排水溝が溝のすぐ右手にある。東から。

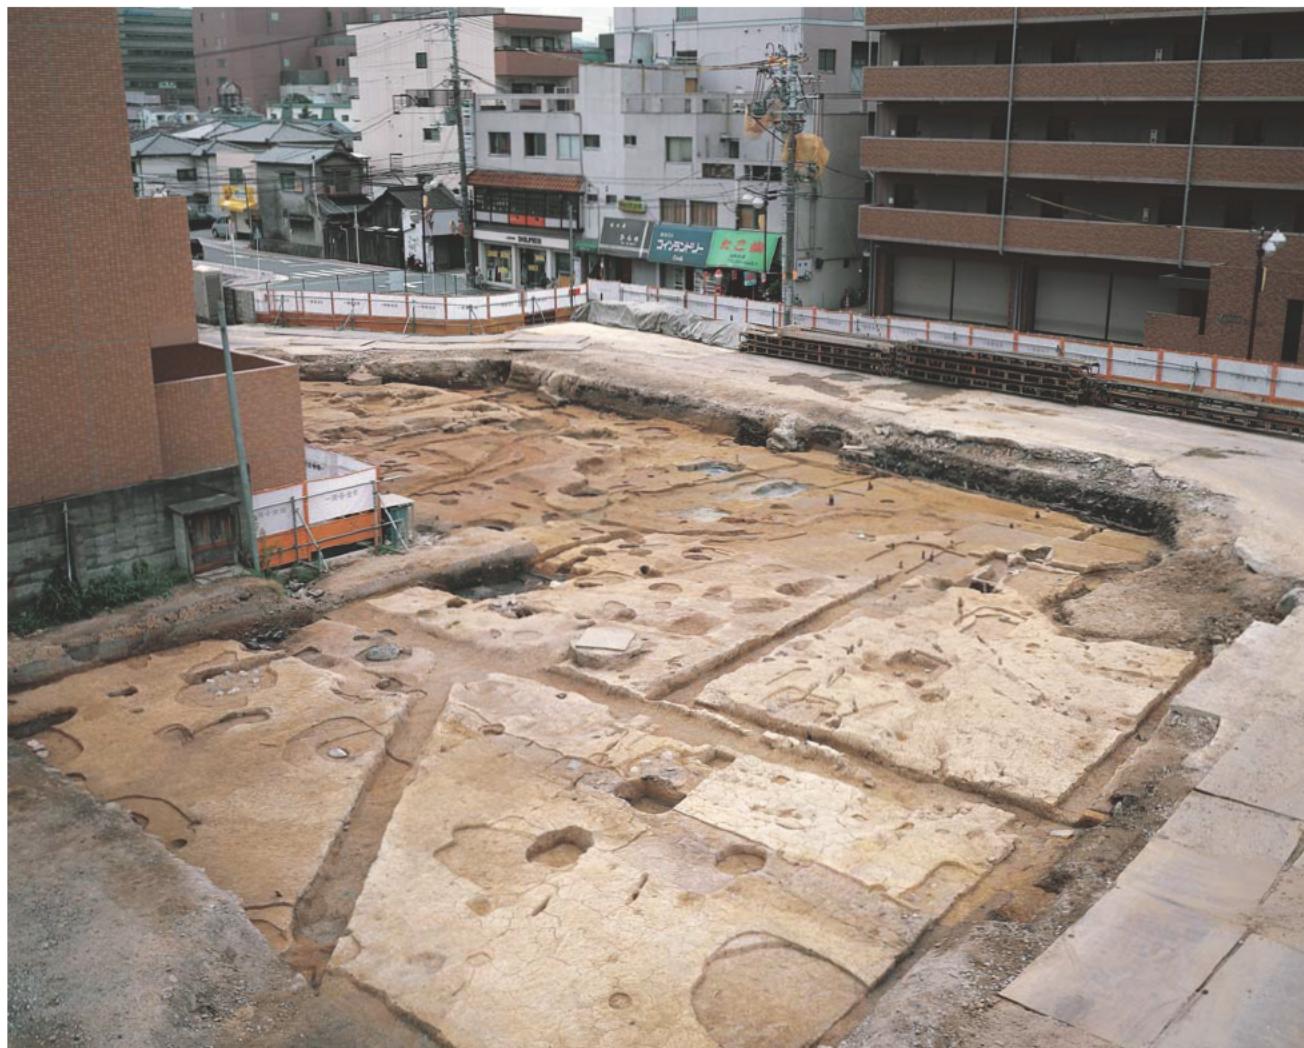
西大寺食堂院・右京北辺の調査

西大寺食堂院の中心堂舎を検出し、その位置と伽藍配置の大半が判明した。巨大な井戸や埋甕列なども検出し、史料にはみえない遺構も確認した。北西から。 本文134頁参照 (撮影: 牛嶋 茂)

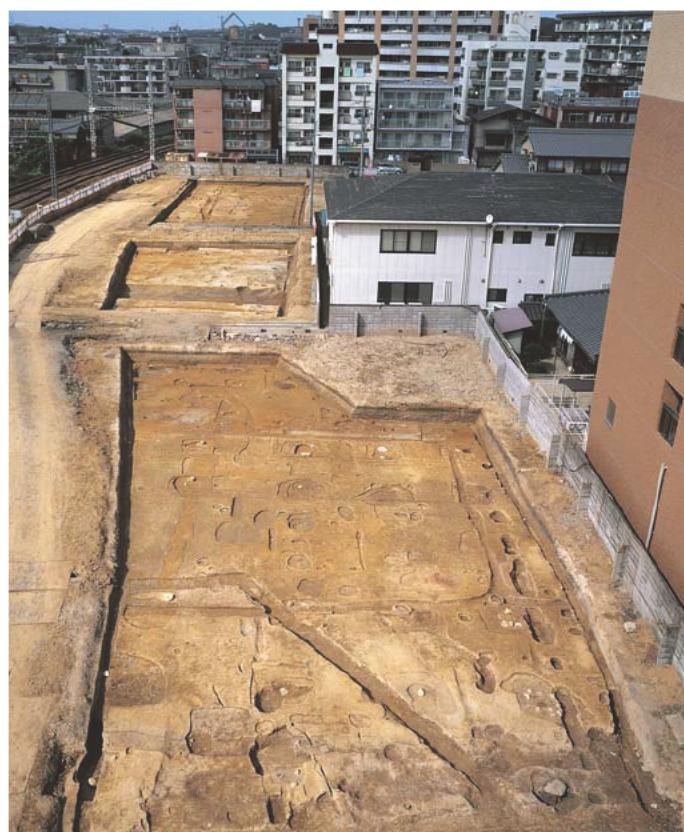
食堂院大炊殿と一条北大路

SB960は「西大寺資財流記帳」の記述と規模が等しく、礎石据付穴は根石や瓦を積めた壠掘地業を施す。また、調査区の中央では、一条北大路の南側溝を検出した。南から。

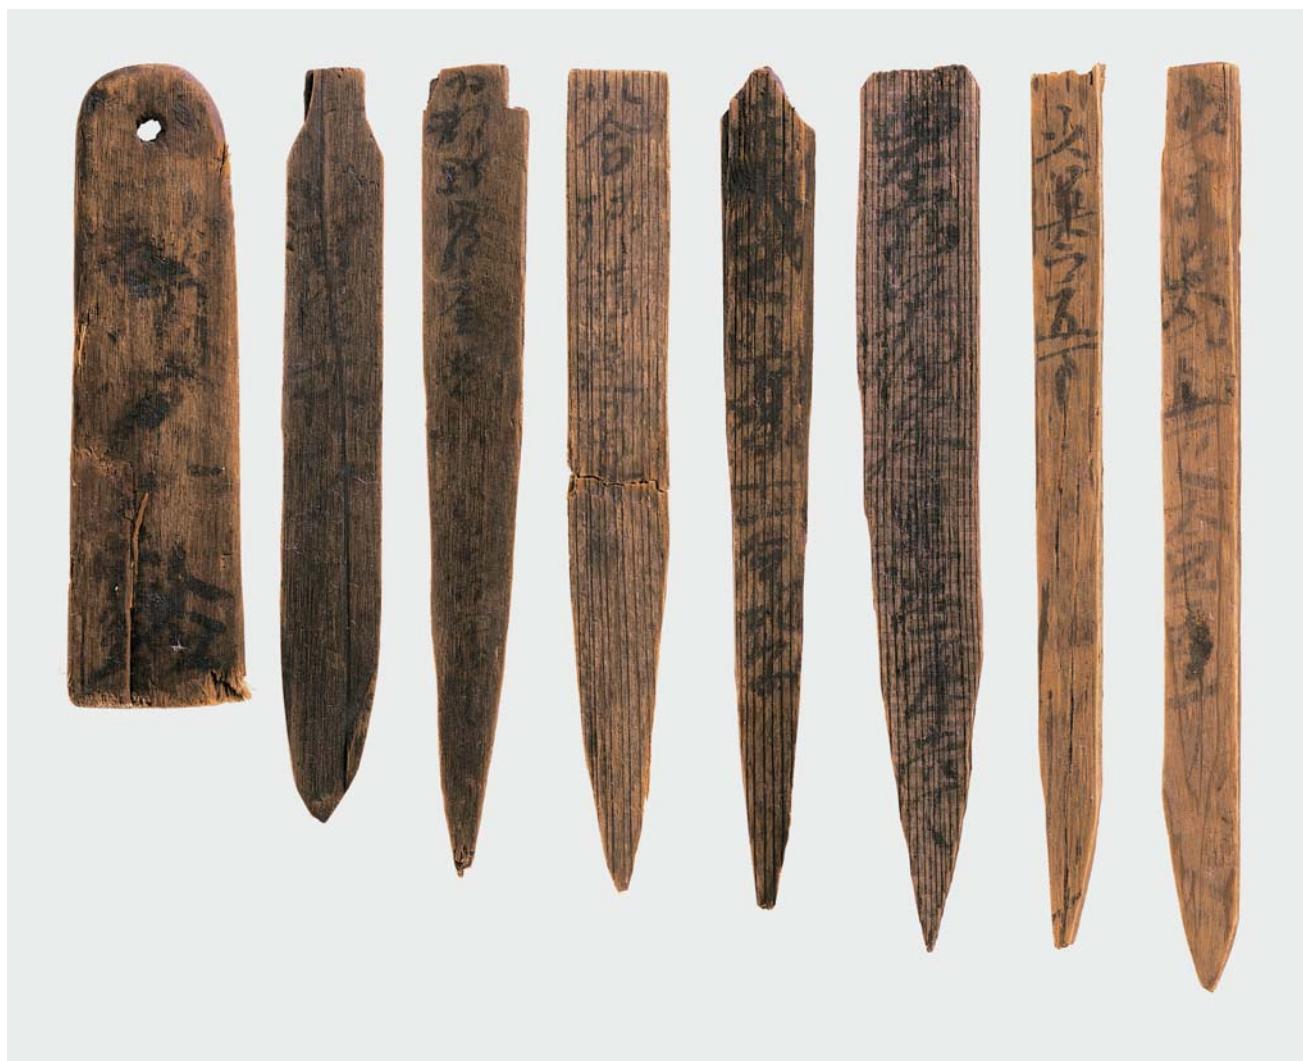
西大寺食堂院木簡

SE950埋土から、約360点の木簡が出土した。「延暦十一年」の年紀のほか、西大寺の寺院経営を示す資料として注目される。

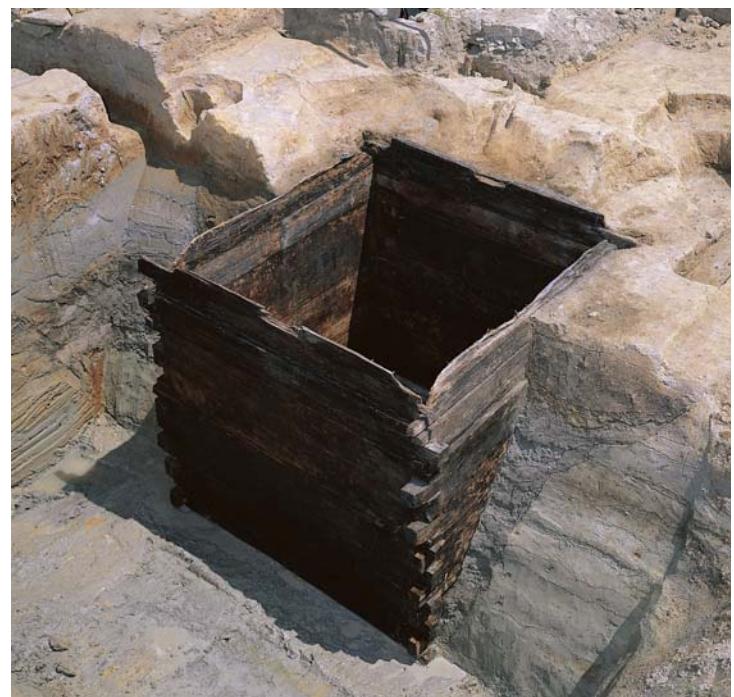
井戸SE950

内法一辺約2.3mの井籠組井戸。木簡のほか、食事に関わる土器や木製品・食品残滓・墨書き土器・製塩土器など、多種多様な遺物が出土した。南西から。 本文138頁参照 (撮影: 牛嶋 茂)

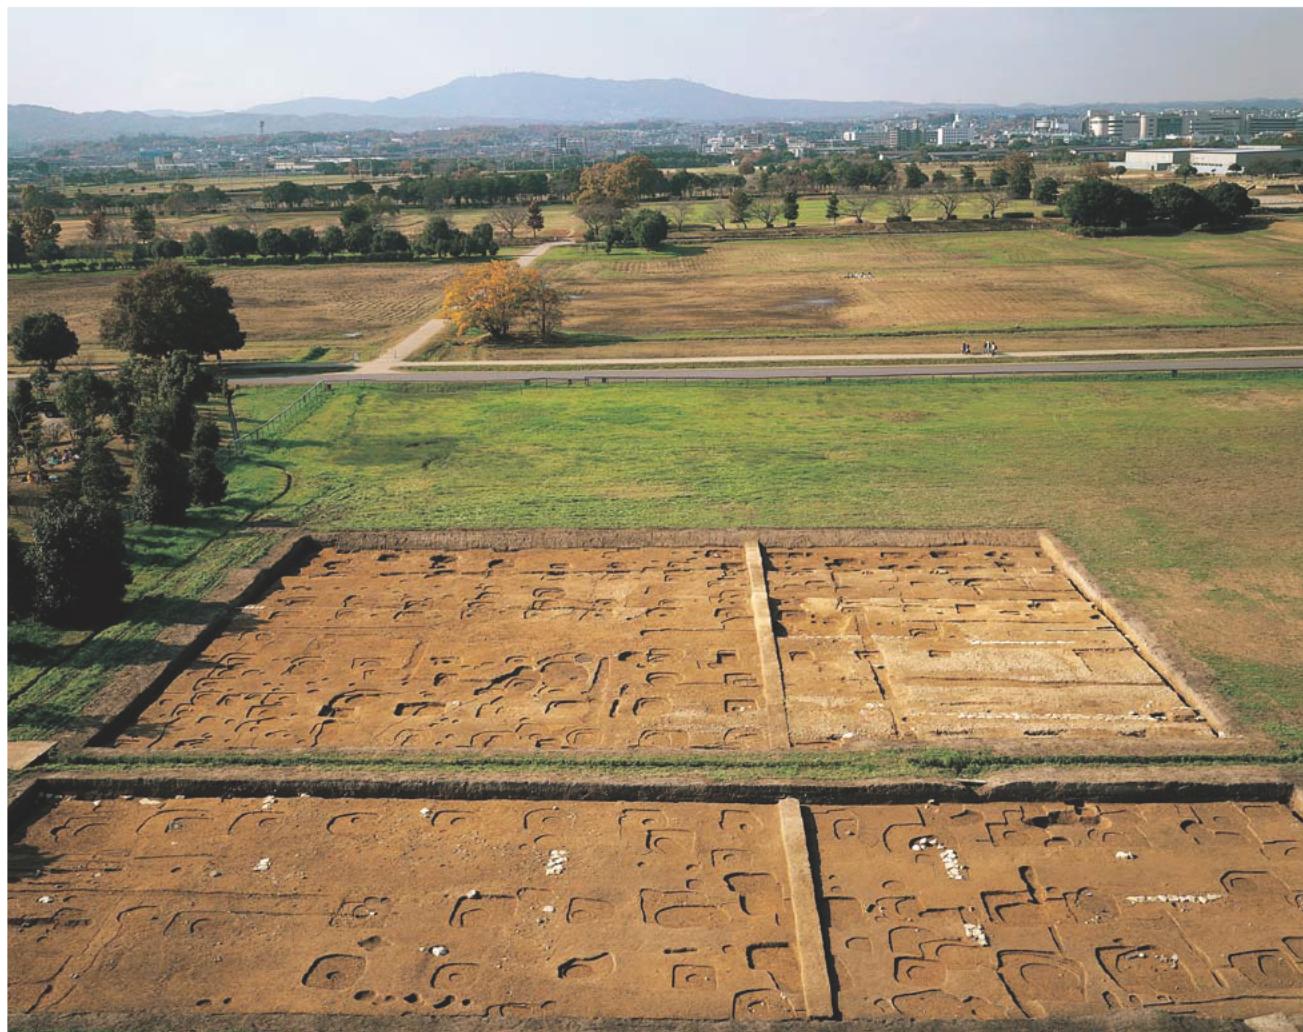
平城宮東院地区の調査（平城第401次）

東院地区の調査。この調査では複数の掘立柱塀を確認したことによって、時期ごとに区画の位置が変化することがわかった。さらに、奈良時代後半では、掘立柱塀を挟んで西側と東側とでは建物群の様相が大きく異なることがわかった。東から。

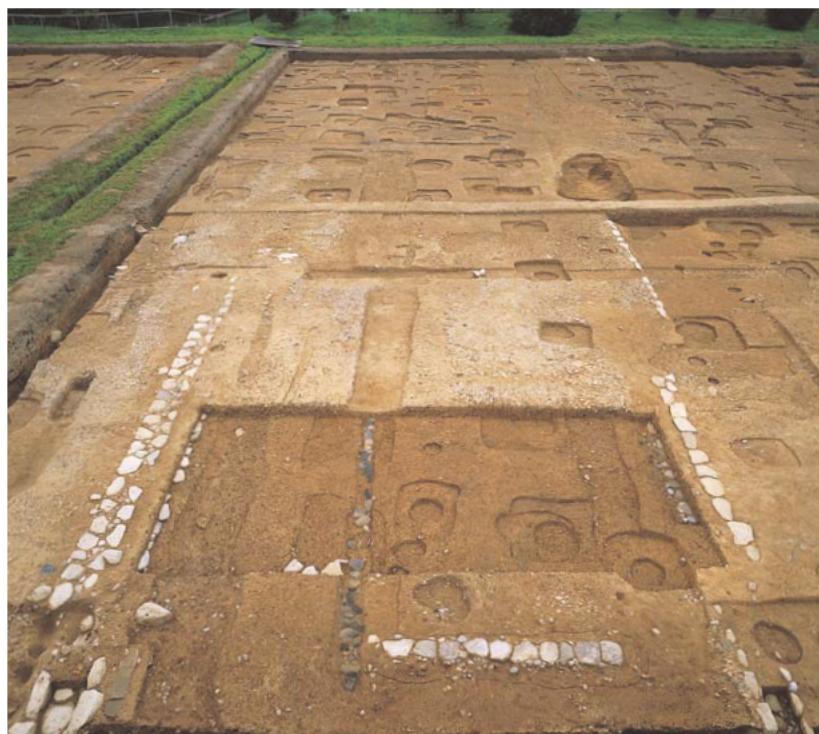
重複する石組溝

今回の調査では、多くの石組溝を検出した。西区では完全に重複する石組溝を確認し、それによると、古い石組溝の上に土を盛り、新しい石組溝を造ることがわかった。念入りな改変の様子がうかがえる。北から。
