## 出雲大社境外社の調査

現在出雲大社には、境内の社殿のほか、境外に12の摂末社が存在している。今回これらのうち、命主社、乙見社の2棟について、修理にともない調査をおこなった。

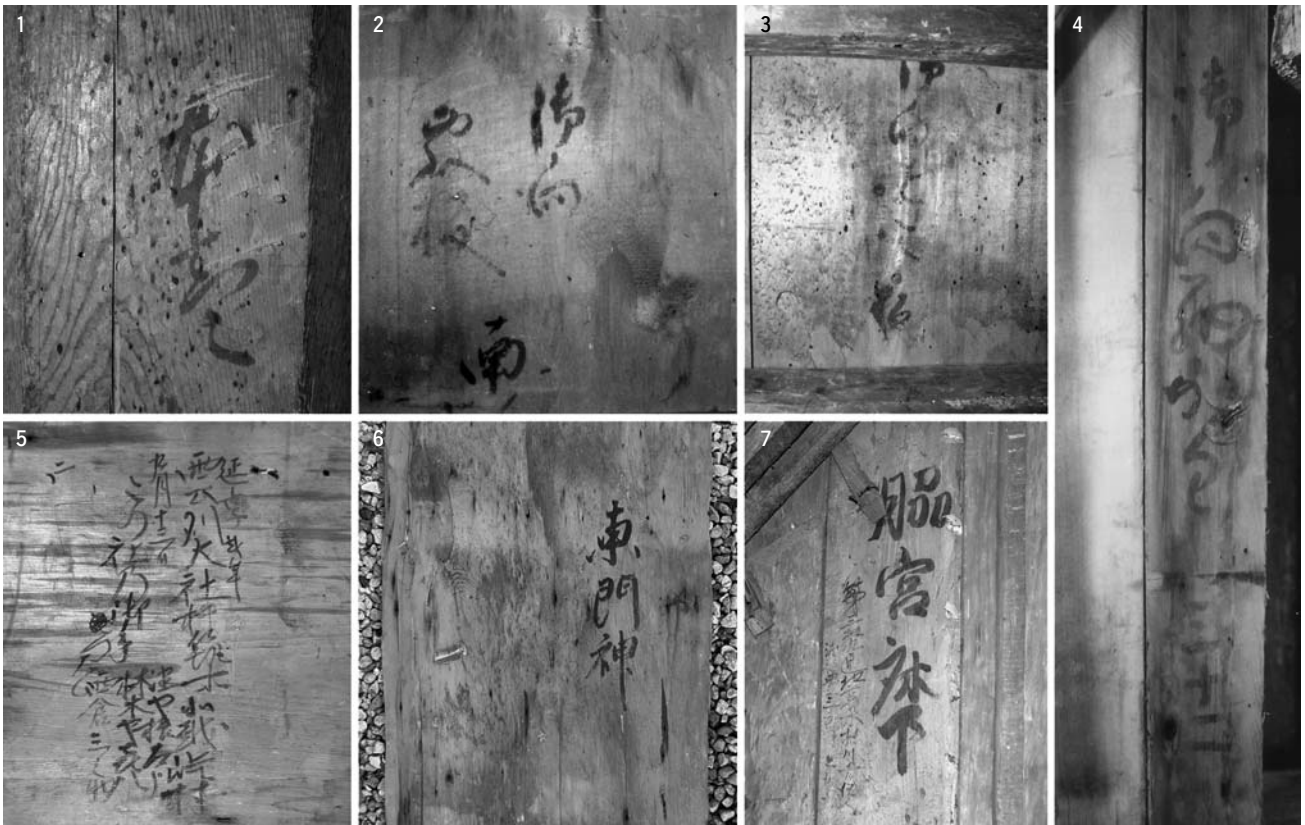
図78 部材墨書 (1~4:命主社 5~7:乙見社)

また、柱足元、床板裏面、垂木上面などに墨書が残る。墨書は、番付のほか、床板裏面には「御向とこ板」、垂木上面には「御向西から三十二」などと記され、これらの部材が御向社の古材であることを示している。

柱は腰位置で根継ぎをし、内法長押上の横壁板は四周すべて後補材であり、垂木は古材と中古材が混在する。また、横板裏面に「延享弐年」「東門神」、垂木上面に「東門神社」、破風板裏面に「脇宮床下」などの墨書を残す。
