# 朝堂院東第四堂・東面回廊の調査

—第142・144次

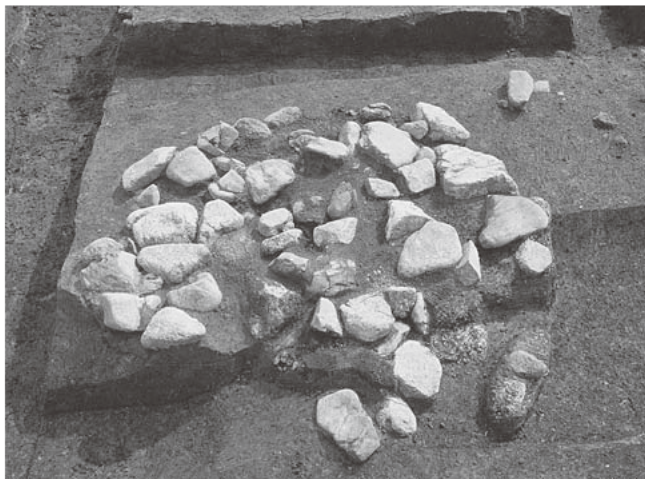
図106 礎石据付掘形F① (北から)

**礎石据付掘形** 29基確認。遺存状態の良好なものでは、一辺1.5～2m前後の隅丸方形で、深さは約30cmあり、拳大の栗石を詰め込んでいる。しかし大部分は、後世の素掘小溝によって大きく破壊されており、深さ15cm前後で栗石もまばらである。なかでも、形状が不整形なものは、礎石抜取穴と考えられる。今回新たに確認したF筋の礎石据付掘形は、①～③列3基分しか検出できなかった。とくに、F①は遺存状態が良好で、掘形内に栗石が密に詰め込まれた状況をとどめている。礎石は現存せず、また、他の朝堂で確認されている栗石の上の根石(径20～40cmの川原石)も残存しない。

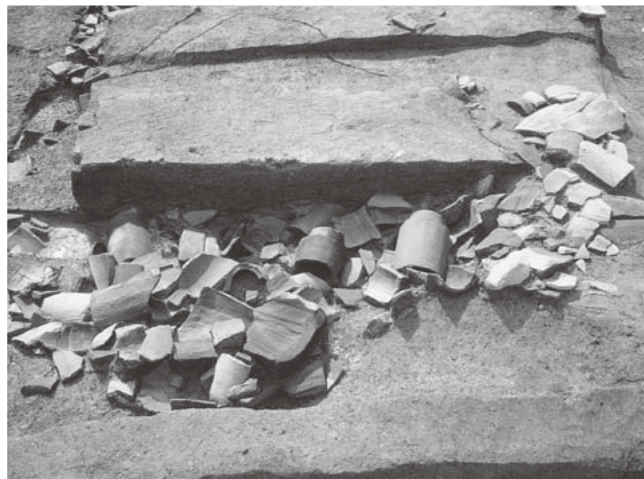
図107 窪地SX10606瓦集中部 (北から)

**窪地SX10606** 北区で確認した基壇東方の不整形な窪地。東西幅最大7.0m以上、南北約21mにおよび、最終整地に覆われる。埋土は灰色粘質土で、大型の瓦片を多く含み、木屑も若干混じる。深さは数cm～十数cmと一定しないため、第1次整地後の凹みを利用して、東第四堂造営中の不要瓦や木屑を廃棄したと考えられる。なお、礎石据付掘形F①筋付近では50cmほど垂直に掘り込んで、瓦を集中的に廃棄している。この窪地は、南区では削平された可能性が高い。

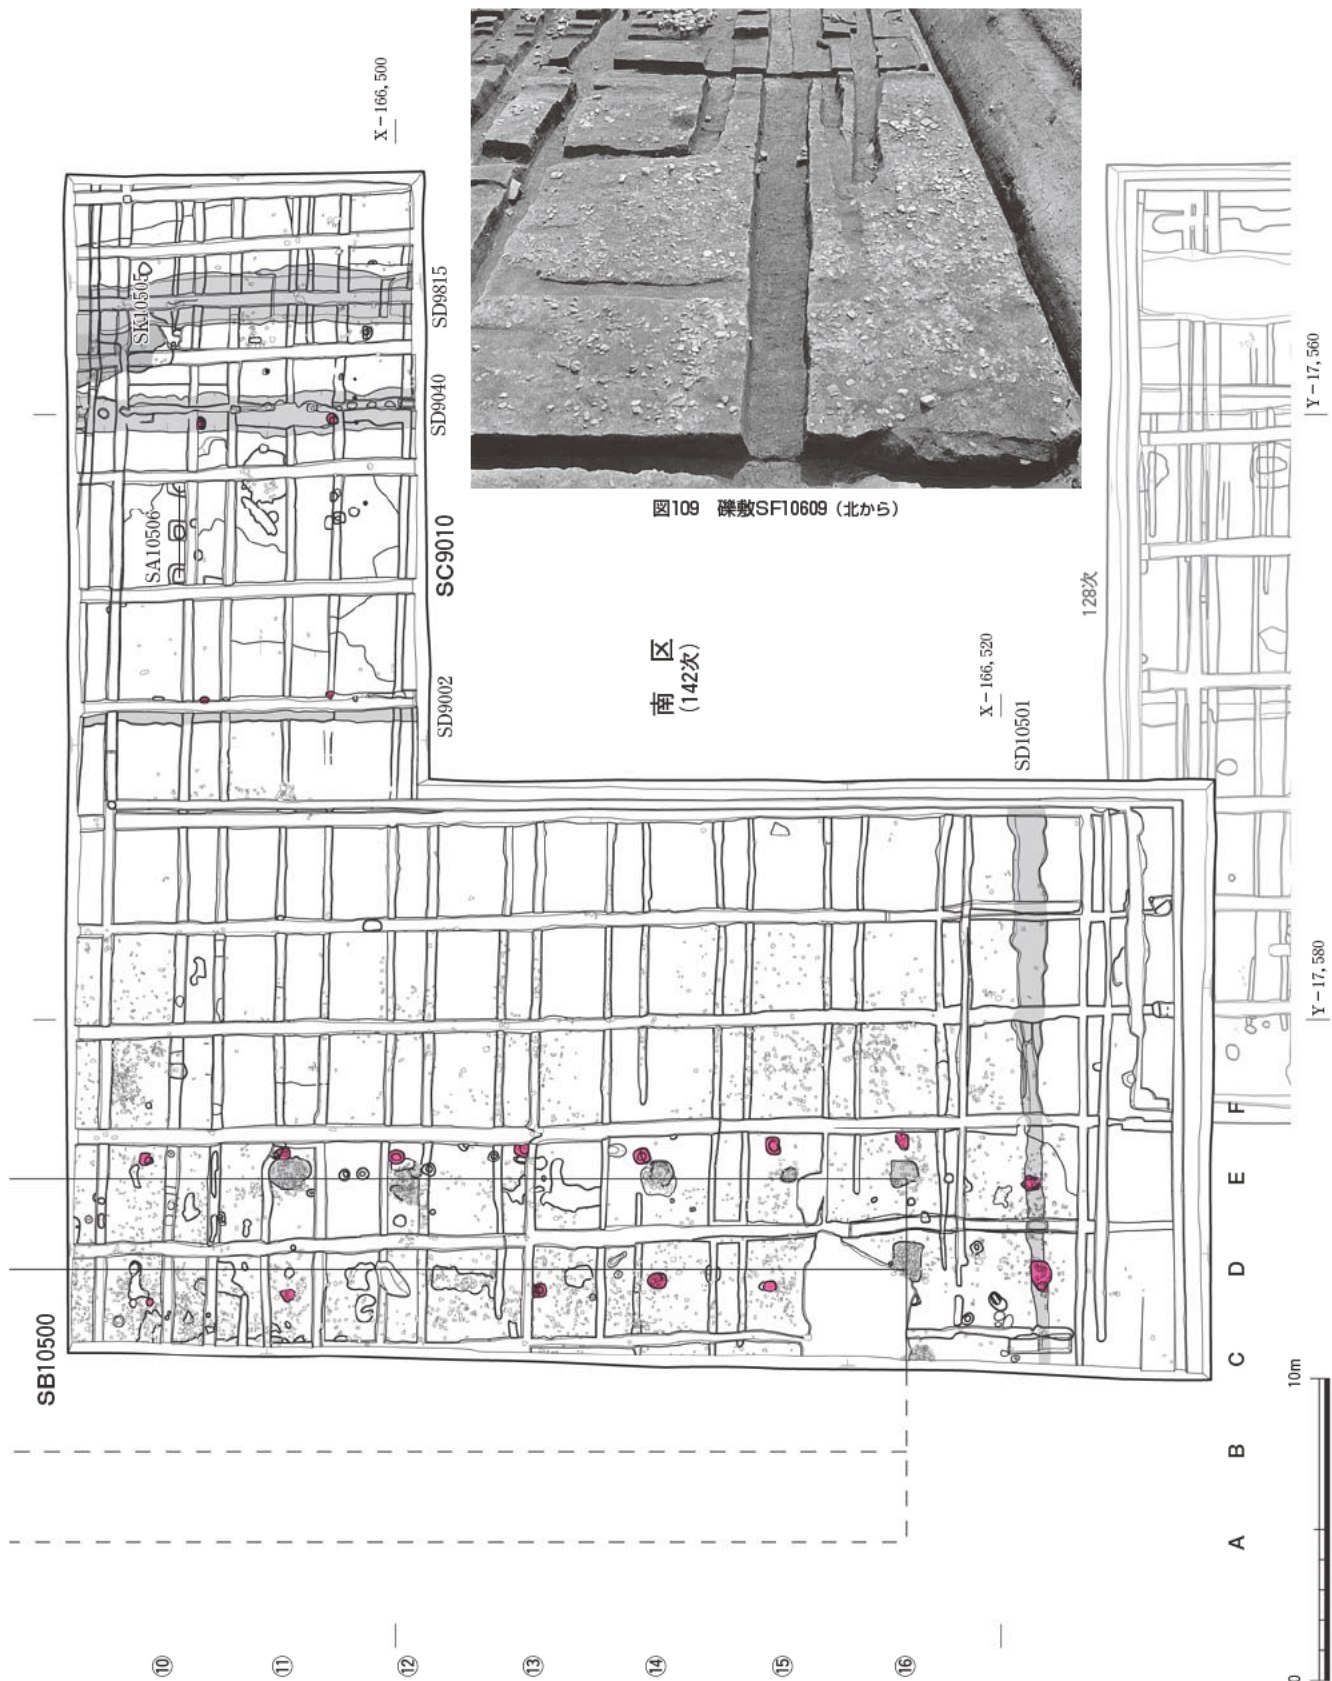
図108 第142・144次調査遺構図 1:250 (朱塗は足場痕跡)

第四堂に関わる遺構について述べる際、図108のように、桁行方向を南に①～⑬、梁行方向を東にA～Fとし、柱位置を示す。

**東第四堂の規模** 東第四堂は、南北棟切妻造、瓦葺礎石建物であることが明確になった。古文化研は桁行15間、梁行4間と復元したが、この東側にもう1列、礎石据付掘形や栗石等を検出し、梁行が5間分存在したことが判明した。基壇周囲に位置する足場SS10502からみて、新たに検出した柱筋（F筋）を東側柱として造営を開始したことは確実である。一方、遺存する基壇縁やそれに伴う瓦堆積SX10610が、そのF筋よりも西側のE筋とF筋の間にくること、さらに雨だれ痕跡SX10608の位置などを考え合わせると、解体時に梁行が4間（A～E筋）であったことも確実である。

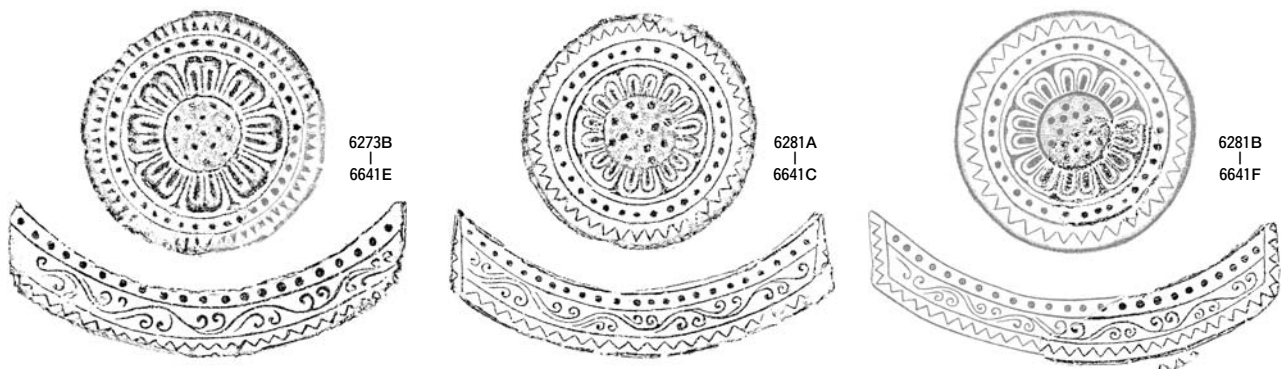
図111 朝堂院東第四堂所用瓦 1 : 6

軒瓦の出土地点の傾向をみると、東第四堂の基壇周辺部からは高台・峰寺瓦窯産6273B-6641Eが最も多く、次いで安養寺瓦窯産6281A-6641C、内山瓦窯産6281B-6641Fが続く。軒瓦の出土量が少ないため、断定はできないものの、隣接する東第三堂所用瓦の様相と考え合わせても、おそらくこの3つのセットが東第四堂の所用瓦であろう。
