# 境外社の造替と建築形式

## －出雲大社境外社の調査より－

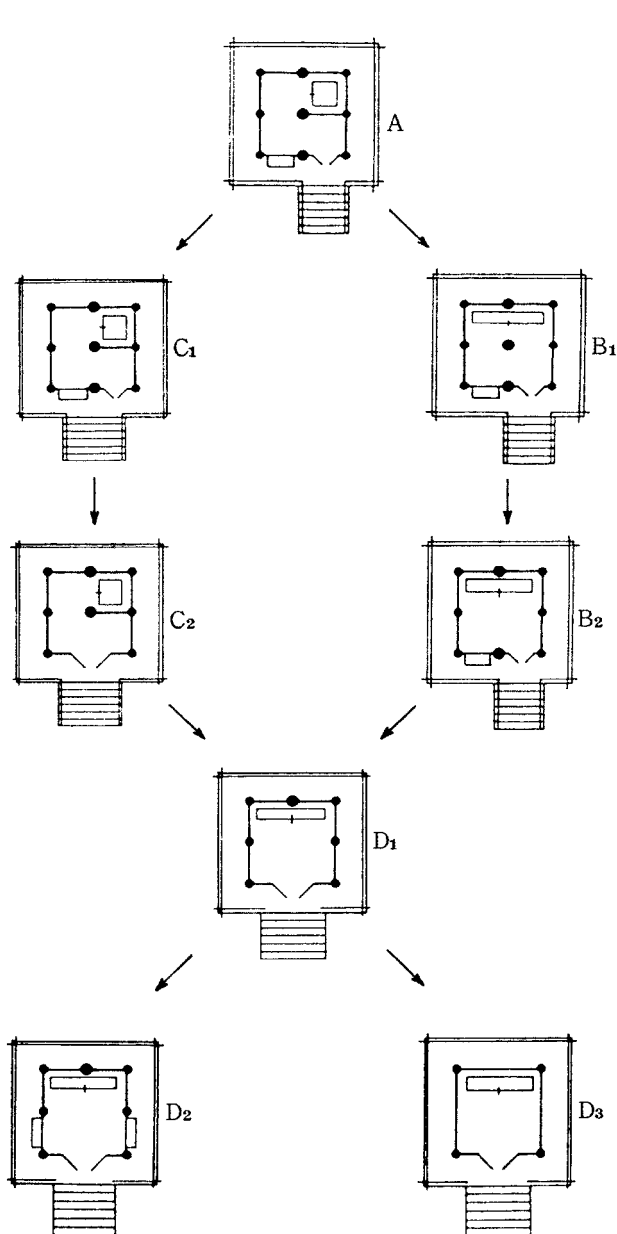
図17 従来の大社造変遷模式図(川上 1980より転載)

ところで、大社造の平面形式の分類と変遷については川上貢による分類が知られる(図17)<sup>2)</sup>。大社造の境外社をこの分類に当てはめると、阿式社と伊那西波岐神社はA形式(阿式社は、心御柱に残る痕跡から当初は心御柱をもたないB2形式であった可能性もある)、命主社はC2形式、三歳社と因佐社はE2形式、祓社はE3形式となるが、C2形式の唯一の遺構とする命主社は、当初はD1形式であったことが本調査で判明しており、この分類を再検討する必要があるだろう。

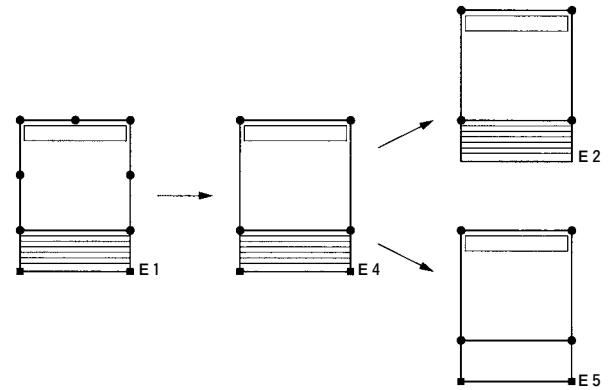
図18 E形式の変遷模式図

の分類には当てはまらない。このうち、乙見社と出雲井社は、E1形式が2間四方から1間四方へ縮小したものと考えられる(便宜的にE4形式とする)。E2形式はE4形式から前面の向拝柱が省略されたものといえ、大歳社はE4形式から前方の階が見世棚に変化したもの(E5形式とする)と考えられる(図18)。すなわち、E1→E4→E2・E5という変遷が考えられる<sup>3)</sup>。

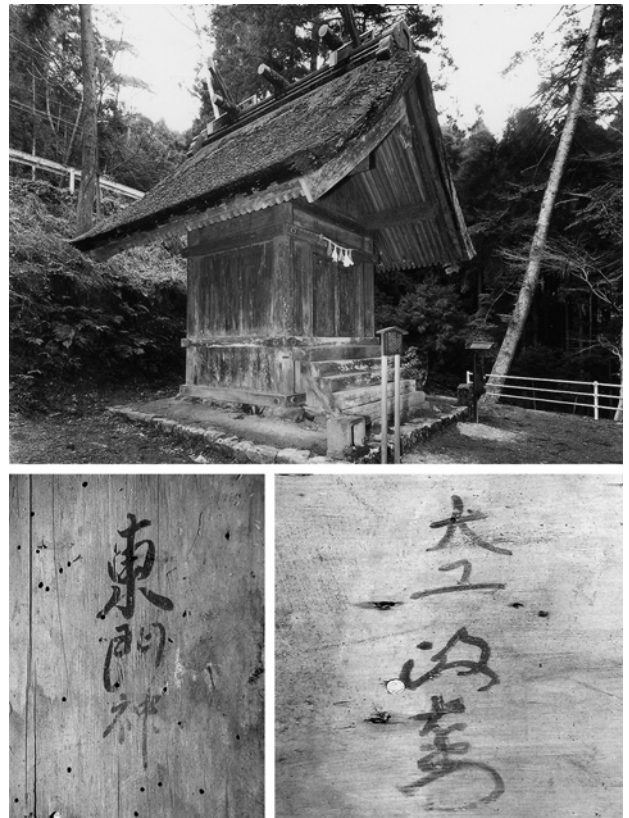
図19 三歳社外観および墨書

**境外社への造替** 今回の調査で、新たに三歳社の野地板で墨書を確認した(図19)。墨書は「東門神」「大工政左衛門」とあり、境内摂社門神社の古材が使用されていることが判明した。この結果、前回報告した乙見社、命主社と合わせて3棟で境内社名を記した墨書が確認されたこととなり、寛文に造営された境内社の部材を何らかの形で利用していることが判明した。とくに乙見社、三歳社両社より「東門神」の墨書が発見されたことは、東門神社の部材が複数の境外社へ伝えられたことを意味し、延享造替のあり方を考える上で重要な資料となる。
