# 朝堂院東地区の調査

## — 第149-10次

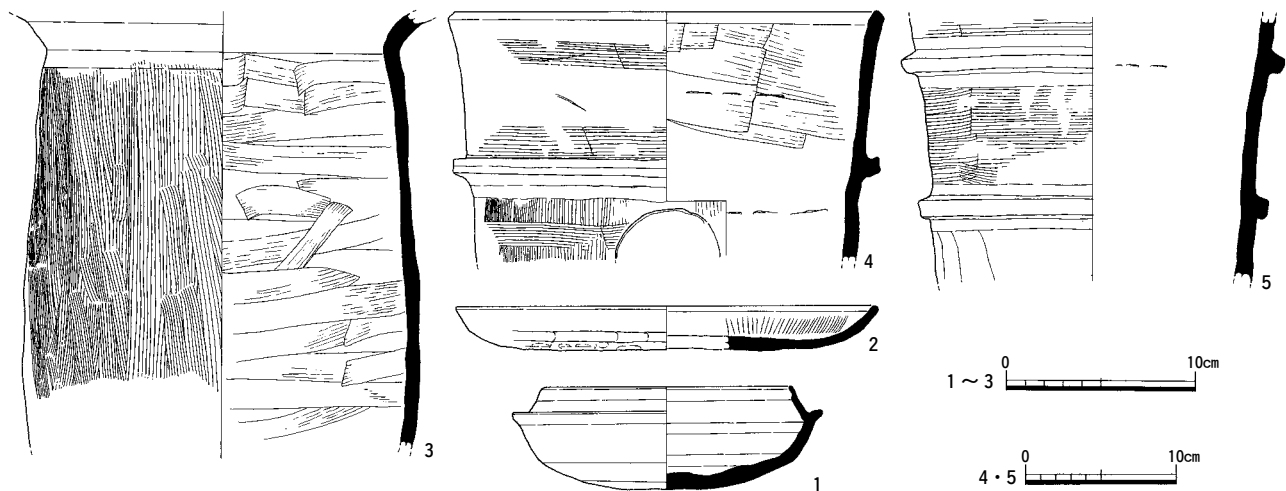
図80 第149-10次調査出土土器・埴輪 (1～3は1:4 4・5は1:5)

1は⑤層から出土した須恵器杯Hの身部で、6世紀前半のMT15型式とみられる。2は1と同じ⑤層から出土した土師器皿Aで、飛鳥ⅣないしⅤとみられる。3はSB10750柱穴掘形出土の甕Cで、7世紀後半の所産と考えられる。4は円筒埴輪の口縁部付近の破片で、古墳周濠SD10753出土。5は基底部付近の破片で、同じくSD10753か

ら出土し、4と同一個体の可能性もある。いずれも外面タテハケ後、ストロークの長いBc種ヨコハケを施し、突帯間距離は9.5～10cm。川西宏幸編年のⅢ期(川西宏幸『古墳時代政治史序説』塙書房、1988)、すなわち大阪府仲津山古墳に近接する時期と考えられ、これまで藤原宮とその周辺で出土した円筒埴輪の中では古い時期に属するものである。

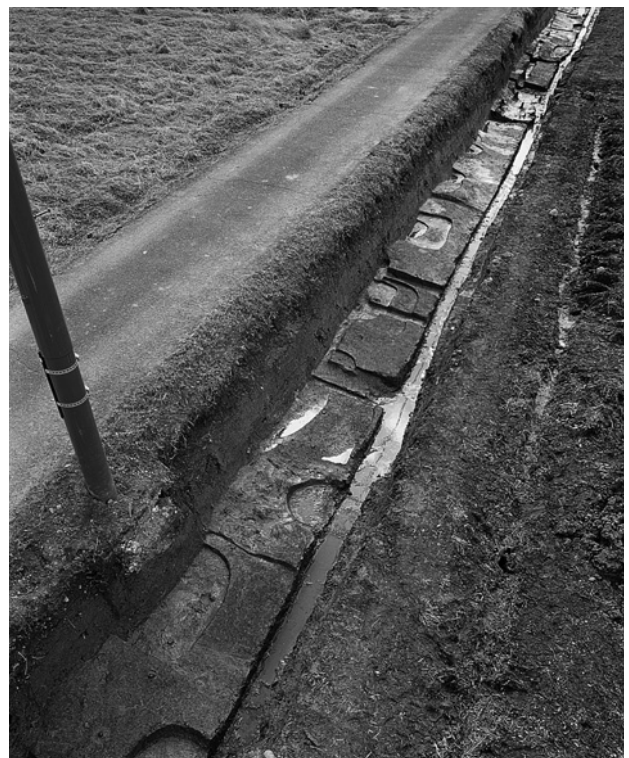
図81 SB10750検出状況(北西から)

**掘立柱建物SB10750** 調査区北端から約15m南に位置す  
る（図81）。柱穴5基が南北に並び、柱掘形は1辺約1.5  
m、深さ約1m。柱間の距離はすべて2.7m（9尺）。柱掘  
形の規模や4間という偶数間からみて、東西棟の妻部分  
にあたる可能性が高く、両面庇もしくは四面庇の建物と  
想定される。柱掘形の埋土は特徴的で、まず暗灰色粘土  
を約40cm入れた後に、暗灰色もしくは暗褐色の砂質土を  
約10～20cmの厚さで3～4回にわけて入れる。柱抜取穴  
は掘形最下層の暗灰色粘土まで達しておらず、さらに礎  
板石と思われる礫群も暗灰色粘土層の直上で検出したこ  
とから、柱は掘形底辺まで据え付けられなかったことが  
わかる。おそらく、地山が旧河川堆積由来の軟弱な灰色  
粗砂であったため、粘質性の強い土を最下層に敷いて地  
盤を強化したのであろう。柱は東側から抜き取られてお  
り、柱抜取穴の埋土には基壇土に由来すると思われる黄  
色土がブロック状に含まれている。

れらの建物の柱掘形はいずれも1.2m以上と大型で、内裏東官衙地区で検出された官衙関連の建物と比べて遜色はない。したがって、五条大路以南においても、大型建物からなる官衙ブロックが展開するとみて間違いのないであろう。特にSB10750が東西棟の西妻部分であるならば、第67次調査で検出された官衙B中央の正殿SB7600の西妻部分と並びを同じくする(『藤原概報23』『同26』)。よって、内裏東官衙地区で確認されている官衙の西限および東限が五条大路以南まで踏襲されると仮定すれば、SB10750は官衙ブロック内中央の建物と推定できる。
