高松塚古墳の調査

—第147次

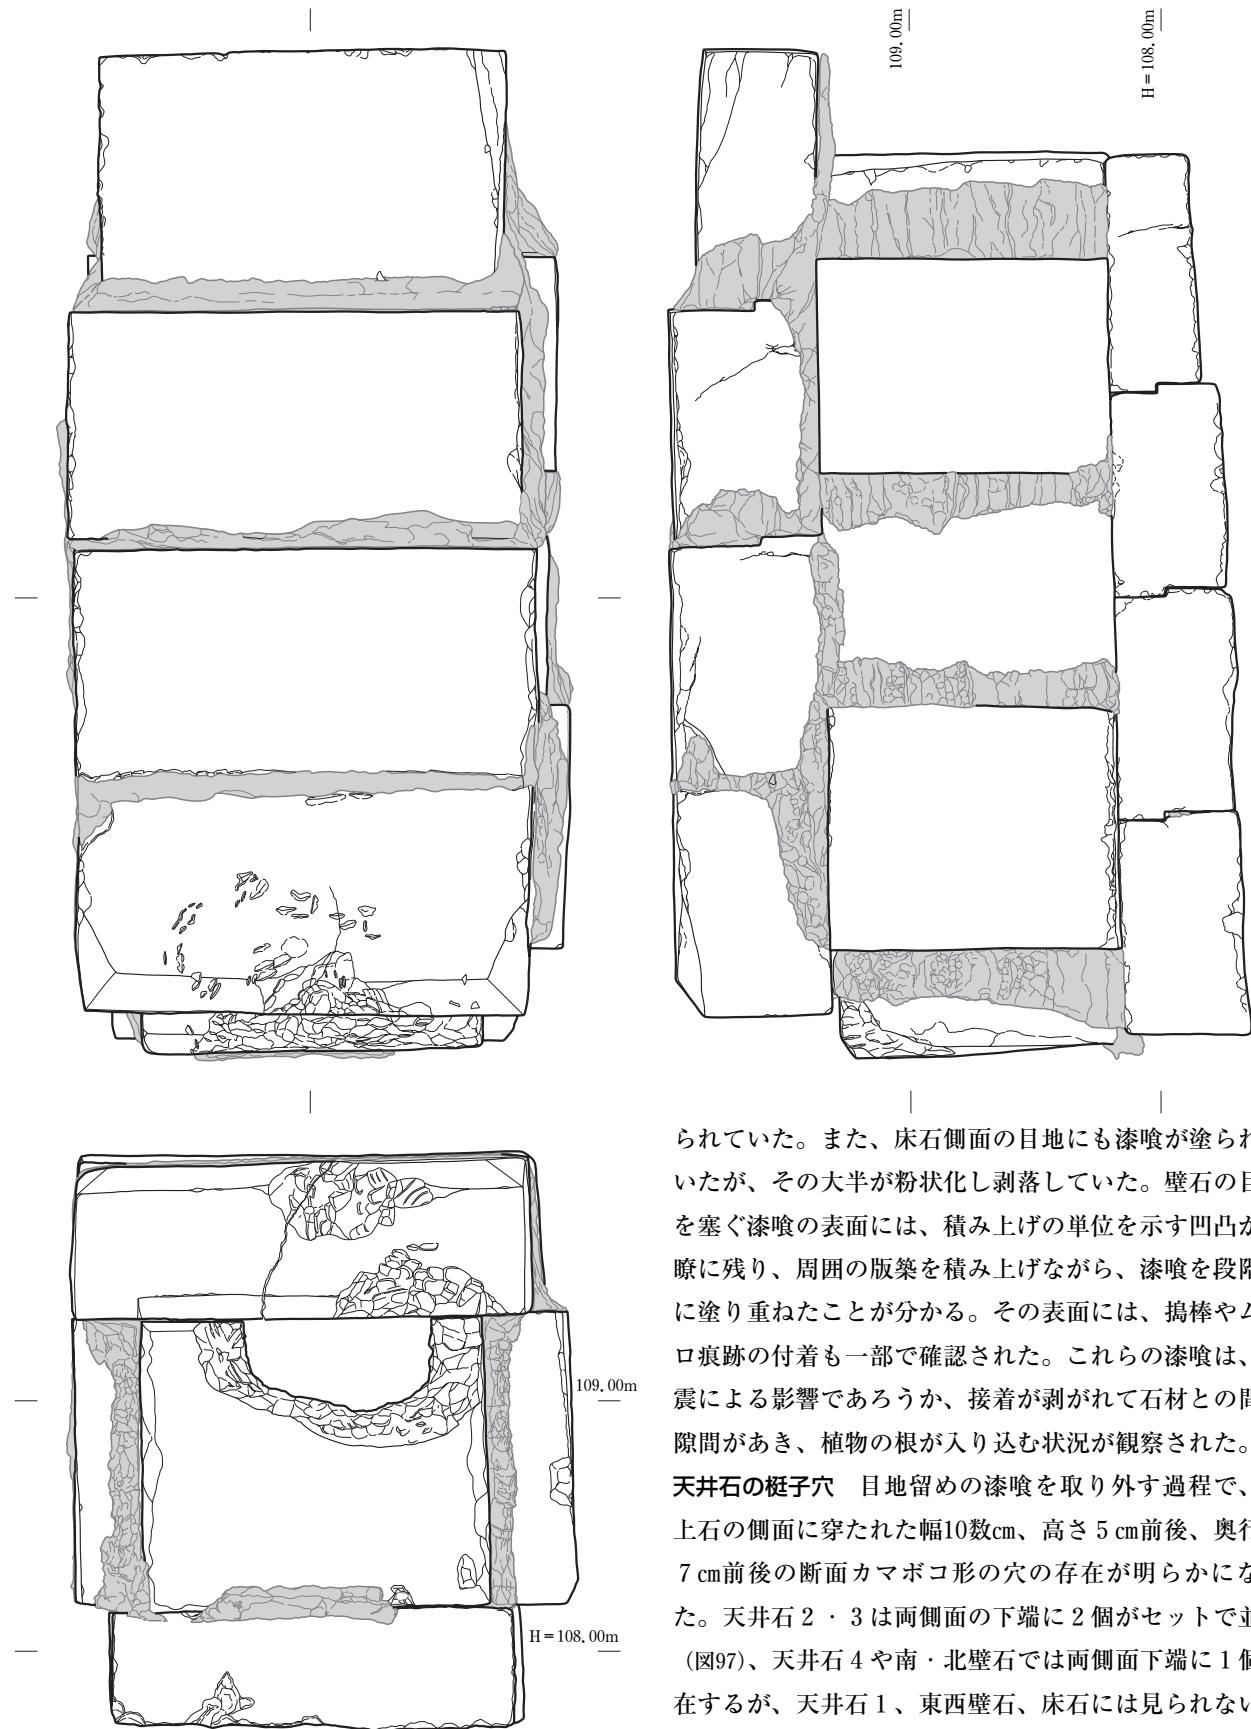
図96 石室平面・立面図 1:30

石室は天井石4石、壁石8石、床石4石の計16石の凝灰岩切石からなる。内法寸法は奥行き265.5cm、幅103.4cm、高さ113.5cmであるが、外面の最大長（南壁石外面から天井石4の北端まで）が389cm、壁石の南北長が361.5cm、床石の南北長が352cmを測る。幅は各部で寸法が異なり、最大幅196cm、最小幅185cmである。

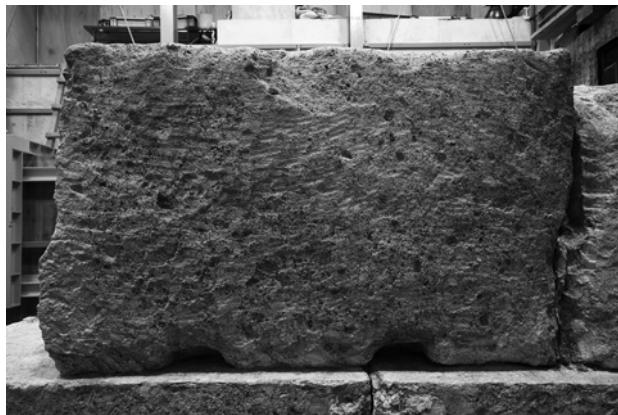
天井石の梃子穴 目地留めの漆喰を取り外す過程で、天上石の側面に穿たれた幅10数cm、高さ5cm前後、奥行き7cm前後の断面カマボコ形の穴の存在が明らかになった。天井石2・3は両側面の下端に2個がセットで並び

(図97)、天井石4や南・北壁石では両側面下端に1個存在するが、天井石1、東西壁石、床石には見られない。当初は穴の性格が不明であったが、穴の上縁の磨滅や破損状況(図98)から、この穴に梃子棒を差しこみ、石材位置を微調整した梃子穴と推測できるようになった。

図97 天井石側面の加工痕跡と梃子穴（天井石 2 西側面）

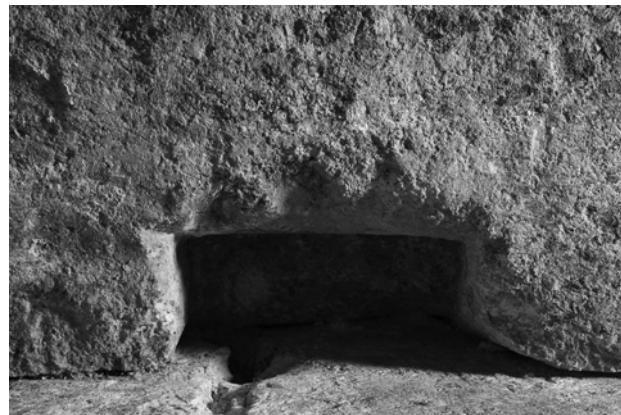
図98 上辺が磨滅した梃子穴（天井石 3 東側面）

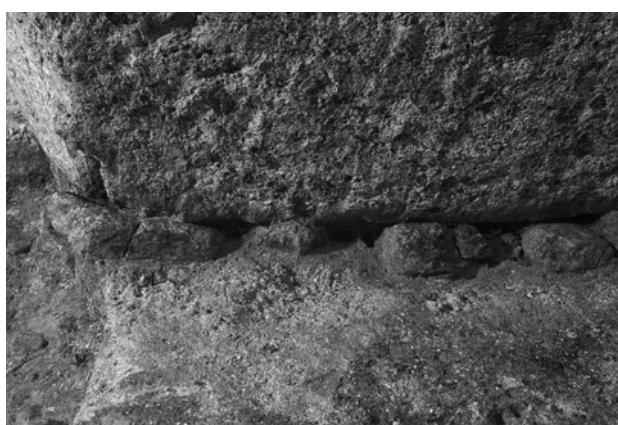
東・西壁石の連結部分の合欠は、3cm前後の段差をもつ鍵の手状に作り出され、この構造から天井石とは逆に、北から南に向かって組まれたことが分かる。なお東・西壁石3の北小口には仕口がなく、北壁石の側縁を幅24cm前後、深さ3cmほど窪めて、東・西壁石3の北小口に嵌め込む構造となっている。また、東・西壁石1の南小口には、南壁石の受け口が作られるが、南壁石の取り外しと閉塞に配慮して、受け口は鈍角に作られ、南壁石の接合部もその形状にあわせて加工されている。壁石の大半は床石からはみ出すように設置され、はみ出した壁石の下端と版築との隙間に、小石を詰めて壁石の安定を図っている(図99)。

図99 壁石下端に詰められた小石（西壁石 2 側面北側）

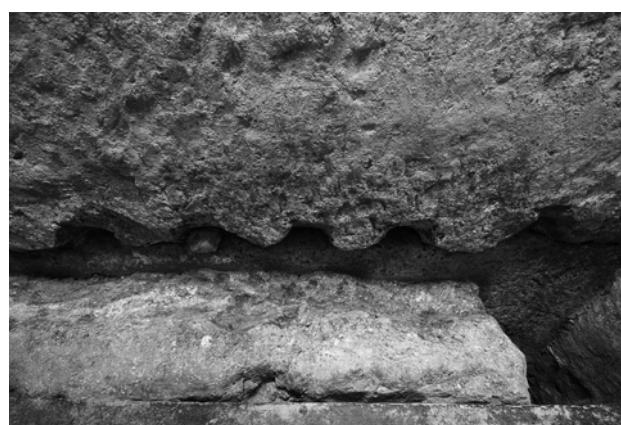
図100 南壁石南面下端の梃子穴

南壁石の梃子穴 南壁石の南面下端、すなわち床石1との目地部分には、厚く入念に漆喰が塗られていた。これを取り除いたところ、鋸歯状に連続して並ぶ5個の梃子穴が発見された(図100)。これらの穴を穿った際の工具痕が、直下の床石上面にも認められ、南壁石と床石1が組み合った状態で梃子穴が穿たれたことが分かる。

南壁石には、両側面下端にも2個の梃子穴が存在し、全部で7個の梃子穴が存在するが、側面の梃子穴は、墓道壁が間近に迫り、墓道内では側面の梃子穴を使用することができない。したがって、北壁石と同様に、石室の組み立て時に使用した梃子穴と考えられる。これに対して正面に並ぶ梃子穴は、南壁石の取り外しと閉塞に使用された可能性が高い。石室を一端組み立ててから、墓道を掘って南壁石を取り外し、埋葬後に再び閉塞をおこなう工程は、昭和49年の発掘調査によって復元されていたが(猪熊兼勝「特別史跡高松塚古墳保存施設建設に伴う発掘調査概要」『月刊文化財』143、1975)、それを具体的に裏付ける発見となった。

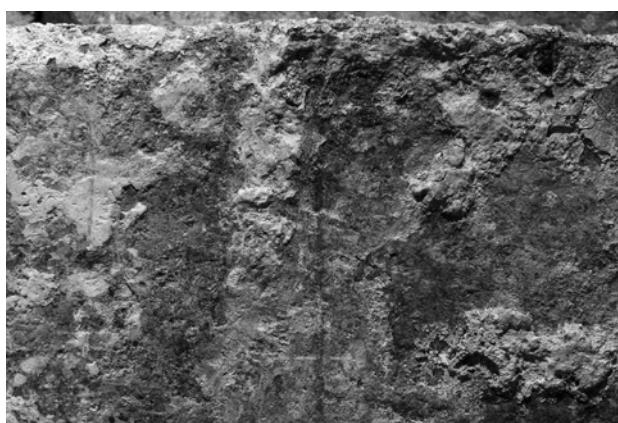
なお壁石の接合面には、合欠を削り出す際の割付に用いたと考えられる朱線が残存していた(図101)。

図101 壁石接合面の朱線（東壁石 3 北小口）

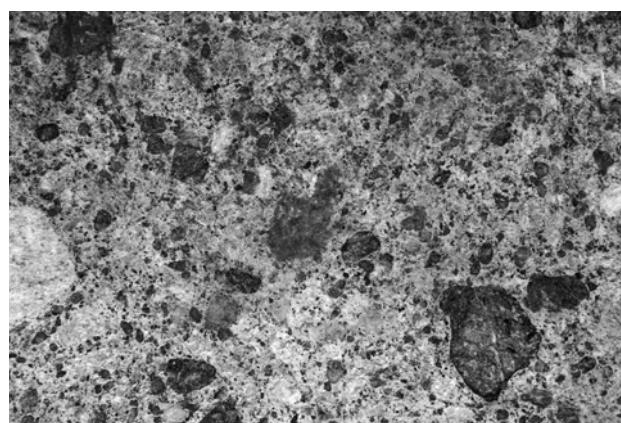
また、床面の精査により、床石の目地や亀裂からガラス製粟玉2点が出土した。コバルトを着色剤とした紺色の粟玉で、昭和47年出土の936点の粟玉と一連の製品である。さらに、南壁石の取り上げ直後に、南壁石直下の床石1上面の3箇所に飛散した赤色顔料を発見した(図102)。画工が石室へ入るために身をかがめた際に、手にしたパレットからこぼれ落ちた顔料と想像され、現地で蛍光X線分析等を実施した結果、水銀朱であることが判明した。

図102 南壁石下で検出した水銀朱

このように今回の調査では、石室の構築と埋葬、描画の先後関係に関する手掛かりを得ることができた。描画の時期に関しては、壁画の下地となる漆喰層が壁石1の南小口に連続することや、先述した南壁下にこぼれ落ちた赤色顔料の存在などから、南壁石を取り外してから石室内に漆喰を塗布し、壁画を描いたことが分かる。その後に棺を納めて葬儀を執りおこない、再び正面の梃子穴を使用して南壁石を閉塞し、墓道を入念に埋め戻した後に墳丘を築成したことが明らかになった。

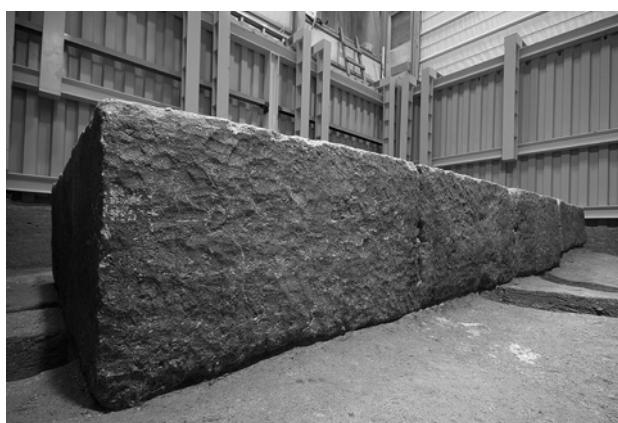
床石 床石の4石は、いずれも南北長90cm前後、東西幅160cm前後の石材を使用し、東辺を直線的に揃えるように設置されている。南端の床石1が50cm前後の厚さをもつのに対して、北端の床石4の厚さは40cm弱しかなく、北に向かって床石の厚さが漸減する(図103)。このため、設置時には、床石の下に土を置いて上面が水平に揃うように高さを調整しており、階段状に造成されていた。また、床石の接合部にも合欠があり、天井石と同様に南から北へ向かって設置されたことが分かる。

図103 厚さが不揃いの床石（南東から）

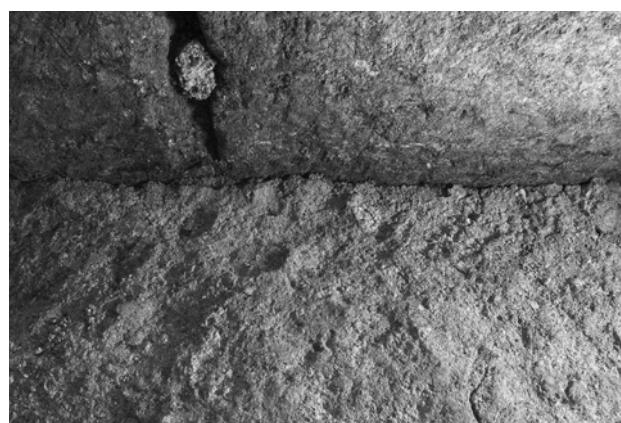
図104 床石周囲の作業面と搗棒痕跡（床石 2 東側）

とから、これらの凝灰岩粉末は石材加工に伴って飛散したものではなく、ムシロと同様に湿気抜きの目的で撒かれた可能性が高い。各凝灰岩散布面からは、搗棒痕跡も多数確認された（図104）。

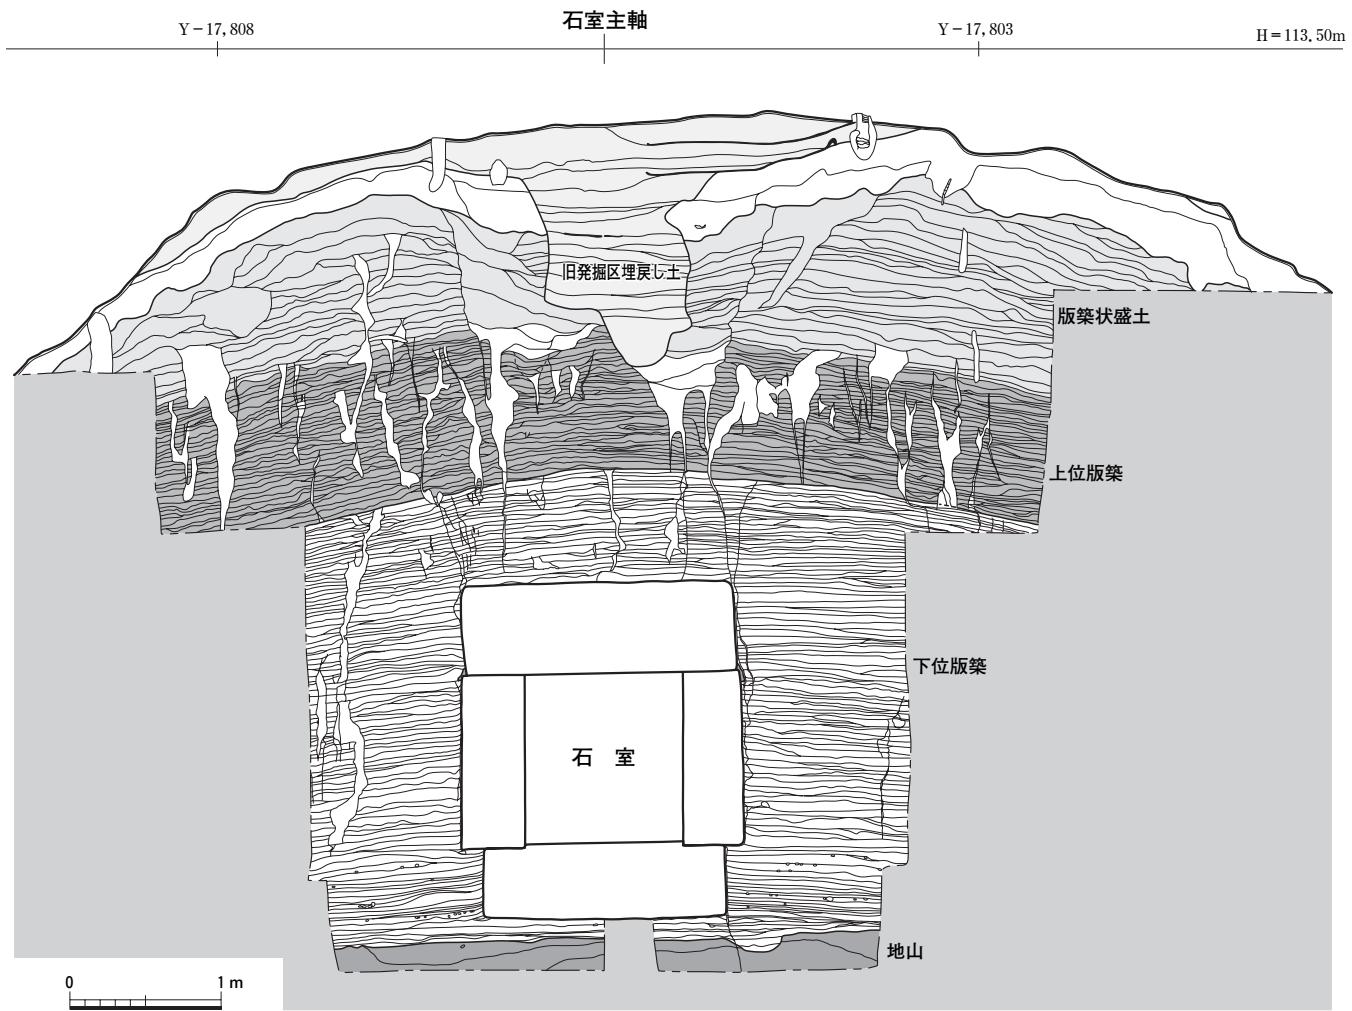
図105 東西畦土層断面図 1:50

墳丘の築成 墳丘封土は上から、①赤褐色・橙色砂質土を厚さ5~10cm単位で積み上げた版築状盛土(総厚1m前後)、②黄褐色粘質土を厚さ5cm単位で積み上げた上位版築層(総厚0.8m前後)、③白・褐色・淡黄色土を厚さ3~5cm単位で積み上げた下位版築層(総厚3m前後)に大別される。

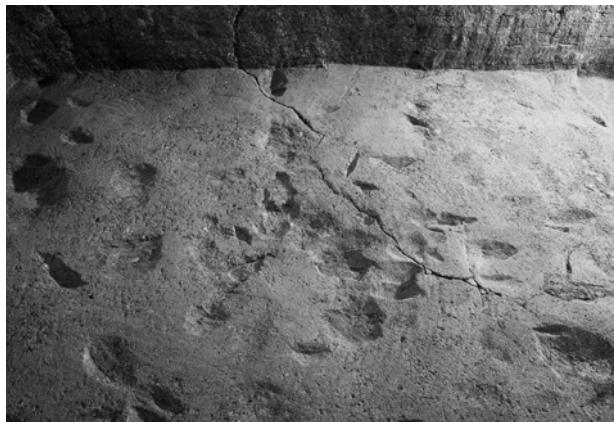
基盤面を面的に検出した調査区北半では、幅15cmほどの鍬(鋤)先状の掘削痕が多数認められた(図107)。また調査区北東では径70cm、深さ35cmの円形の土坑1基を検出したが、遺物の出土がなく性格は不明であった。

図107 地山上面の鋤先痕跡（南から）

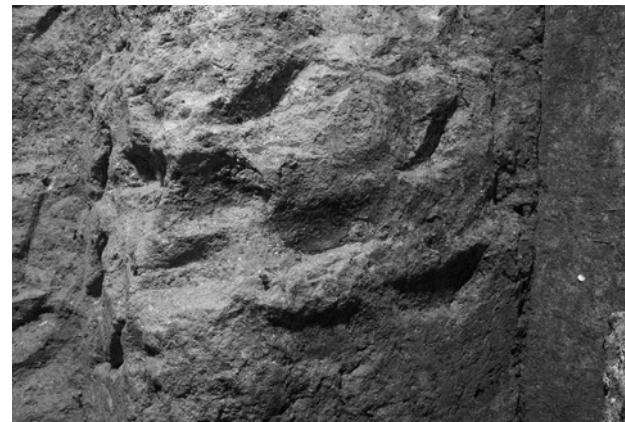
図108 墓道壁面の鋤先痕跡（東から）

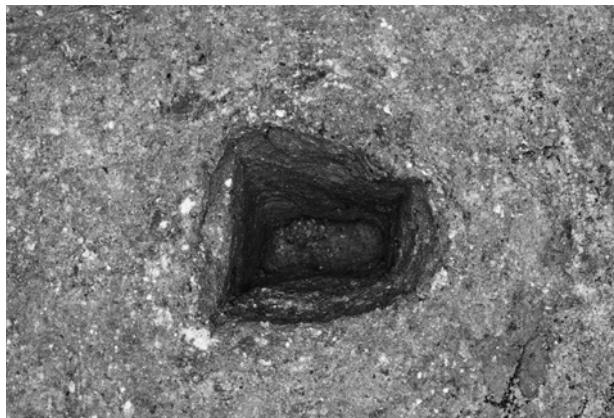
図109 水準杭痕跡先端の空洞

水準杭 床石上面の作業面で、径8cm前後の小穴を8基検出した。木質部が腐朽して空洞化したものが大半を占める（図109）。内部に凝灰岩粉末が混入する状況から、床石上面を加工した後に杭が抜かれたり、切断されたことが分かるが、各床石をはさんで東西対称位置に配置されるものの、南北方向には柱筋が通らず、その性格は不明であった。そこで、空洞にシリコン樹脂を流し込んで型取りをおこなったところ、銳利な刃物で先端を尖らせた杭の腐朽痕跡であることが判明した（図110）。

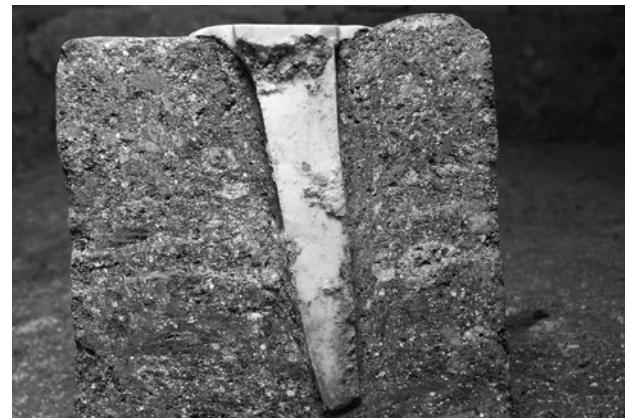
図110 水準杭痕跡先端の形状（シリコン型取り時）

今回の調査では、この杭跡が鎌倉末期の絵巻物『春日権現靈験記』に描かれた準繩の杭に太さや配置が近似することから、水縄を張るための杭の腐朽痕跡と判断し、水準杭と名付けた。「水ばかり」に用いた杭を意味する造語である。

かれている。石室を組み立てる際には、石室の土台となる床石の上面、特に壁石との接地面の水平加工が不可欠である。このため床石設置後に、水準杭を打ち、水ばかりを使用して水平に水縄を張り、それを基準に壁石接地面や床面を水平に加工したのだろう。水ばかりは、簡便な水準測量ではあるが精度が高く、古くから建築や造営に普及していたと想像されるものの、通常の遺跡では地表近くに打たれた杭の痕跡が残ることはまずない。高松塚の場合は、根元で切断された水準杭の上に版築層が積まれ、版築内にパックされたために、後世の攪乱を受けることなく、杭の先端部分が腐朽、空洞化して現在に残った稀有な事例といえよう。

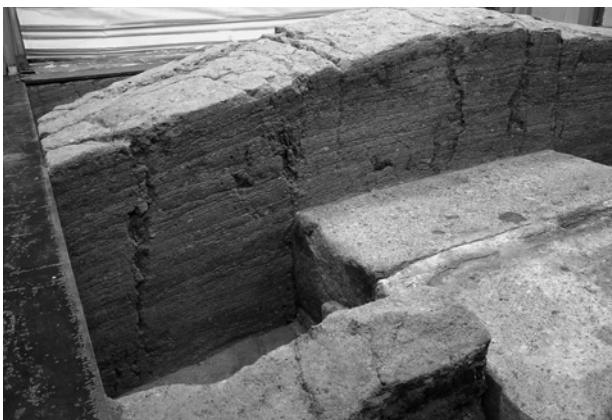
地震痕跡 既に『紀要2007』で報告したように、墳丘を掘り下げる過程で、版築層を突き破る多数の地割れ（亀裂）を検出した。地割れは、表土層直下から墳頂下6mの地山まで連続する。地割れには、粘性のない軟質土が充満し、植物の根が伸長していた。これらの地割れは、奈良盆地を90~150年周期で襲う巨大地震、南海地震の痕跡と考えられ、壁画発見時から確認されていた天井石1・2を南北に縦断する亀裂や、床石2にみられる亀裂も、地震による損傷と理解できるようになった。

図111 石室に沿って版築層を突き破る地割れ（東西畦・南西から）

地割れは石室の背面に回って空隙をつくり、石室へ雨水が浸透する水みちや、根や虫の石室への侵入経路になるなど、壁画劣化の遠因となった可能性が高い（図111）。

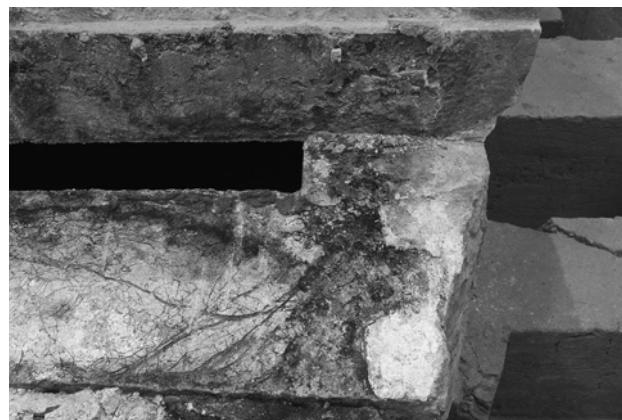
図112 接合面のカビと侵入した根（北壁石上面）

植物の根 石室とそれを固定する版築層の間に生じた亀裂に沿って植物の根が伸長し、葛が絡むように石室外面を覆っていた。また解体作業の過程で、天井石や壁石の接合面にも軟質土とともに根が侵入し、その多くが自然炭化していた（図112）。植物の根は深さ6m近い床石下にも及んでおり、床石接合面や床石下の版築上面でも大量の根が確認された。

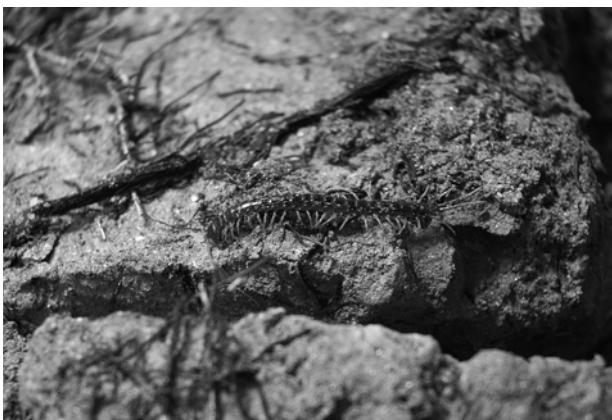
図113 壁石と版築の隙間から現れたムカデ（北壁石北面）

石室周囲の虫 石室内では過去の点検時に多くの虫が発見されており、虫が外部からカビの菌を運び、さらに死んだ虫を栄養源にカビが繁殖する、といった負の食物連鎖が指摘されてきた。今回の発掘調査では114匹にのぼる虫を発見し、虫の棲息状況の一端を明らかにすることことができた（図113・114）。

捕捉した虫は、ムカデ、クモ、ゴミムシ、ワラジムシ、ヤスデ、ハサミムシ、トビムシ、ダンゴムシ、アリなどであり、発掘調査前に石室内で確認された虫類とほぼ一致する。墳丘版築内を走る亀裂内からは虫の発見はなく、植物の根と同様に石室の外面に生じた版築の亀裂や、石材の接合部の隙間に棲息し、石材と版築の隙間を自由に移動し、地震で緩んだ石材の目地の隙間から石室

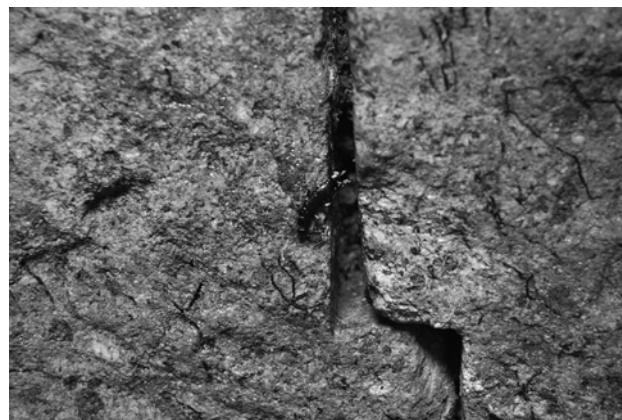
図114 床石合欠内から現れたハサミムシ（床石3-4間東側）

への出入りを繰り返していたとみられる。特に床石接合部の目地からは数多くの虫が発見され、目地を出入りする様子も観察できた。また、天井石1と西壁石1、南壁石が組み合う部分の隙間に、クモが網を張っており、虫が石室内へ侵入した経路を推測することができた。
