東方官衙地区の調査

—第406・429次

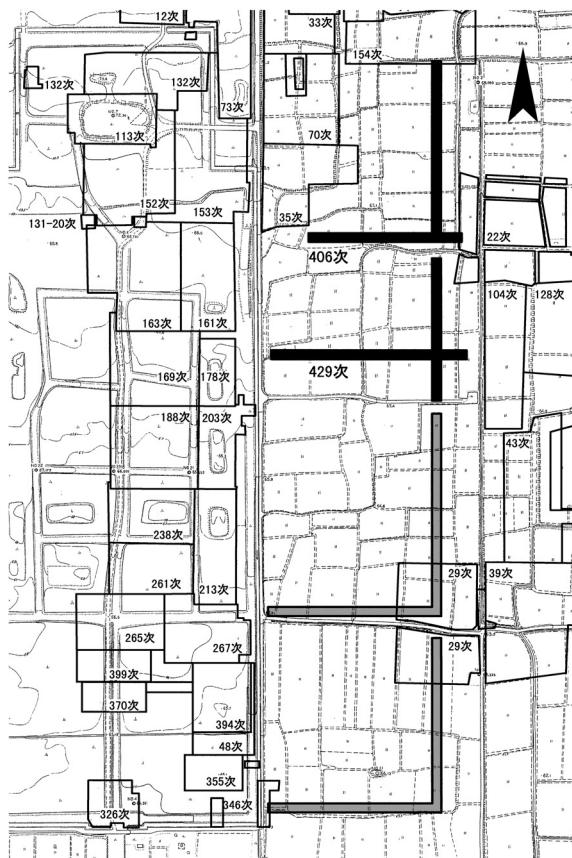
図140 第406次・429次調査区と今後の調査予定地 1:5000

平城宮東方官衙地区とは、内裏・第二次大極殿院、東区朝堂院の東方のうち、東院地区を除いた地域をいう。本地区を対象とした発掘調査では、内裏・第二次大極殿院東外郭の3官衙区画（推定宮内省）とその東方に確認された官衙区画（通称磚積官衙）、さらにその東の造酒司について敷地規模や建物配置を明らかにしてきた。しかし調査が部分的なこともあって本地区における全体区画の構成や建物配置、それぞれの比定官衙名など、不明な点も多いのが現状である。そのため都城発掘調査部では、県犬養門（東面中門）より西にのびる宮内道路SF11580以南につき、第二次大極殿院・東区朝堂院地区と東院地区との間に存在する南北に細長い空間（狭義の東方官衙地区と呼称）の解明を計画した。その方法はGPRなどによる地下探査を併用しつつ、幅6mの試掘的調査区を東西と南北に展開するものである（図140）。

本調査は東方官衙地区における第2回目の調査となる。調査地は第406次の南側に位置し、幅6mの調査区を南北96m、東西129mに設定した。発掘総面積は1314m²となる(図140)。調査は2008年1月11日より開始し、2008年5月7日に終了した。また、掘削前に遺跡・調査技術研究室の協力をえて調査区および周辺をふくめた地域の物理探査をおこなった。

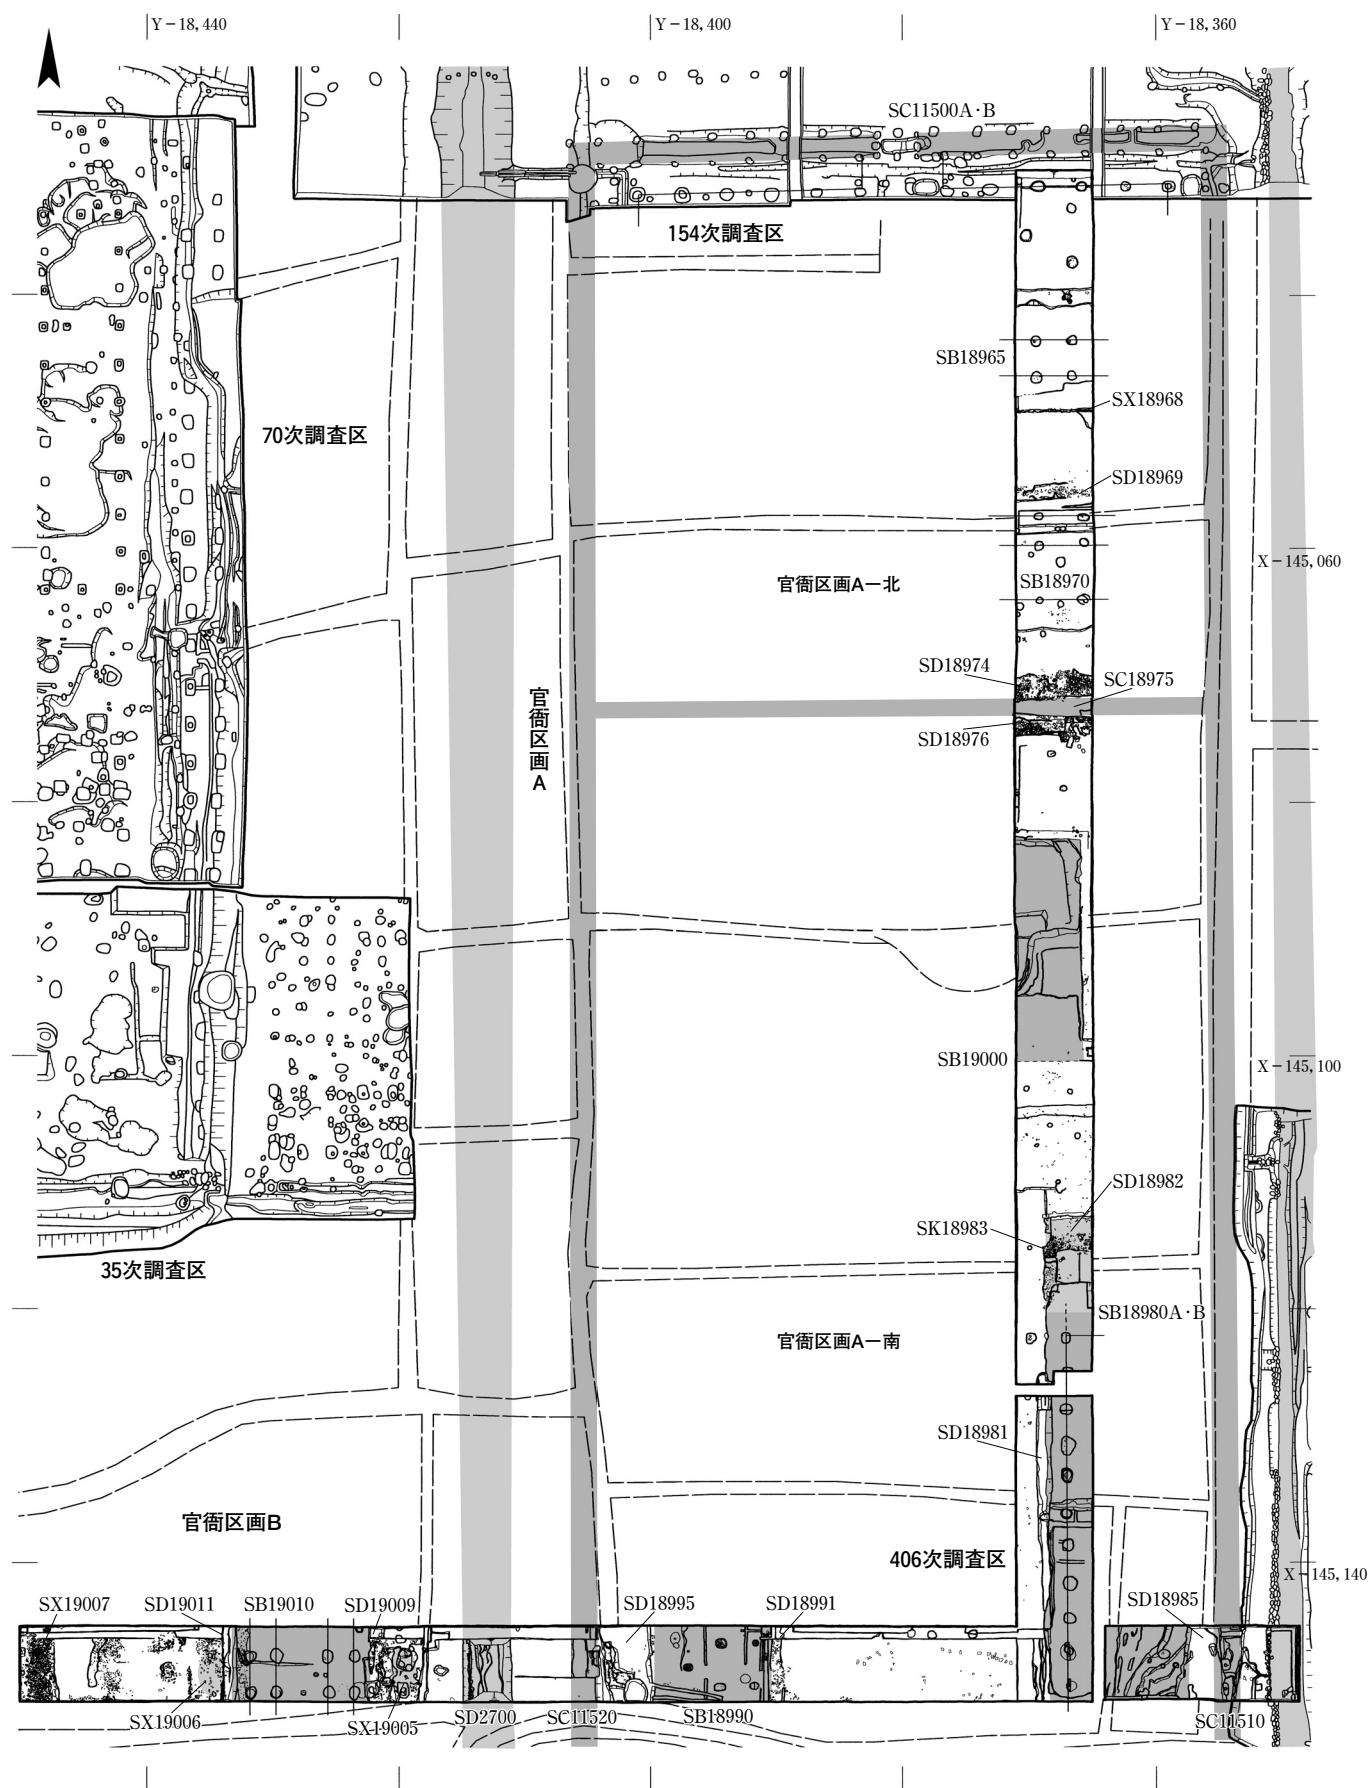
図141 第406次調査構造平面図 1:600

今回の調査の結果、基幹排水路SD2700の東と西に官衙区画が存在していることが確認できた。それぞれの官衙区画につき、水路の東の区画を「官衙区画A」、水路の西の区画を「官衙区画B」と便宜的に呼称する。

まず官衙区画Aは第154次調査で北端を検出した区画であり、今回の調査から本区画は東西築地壙によって2つに空間を分けて利用していたことが分かった。そこで本区画は、区画内を区分する東西築地壙よりも北を「官衙区画A－北」、南側を「官衙区画A－南」と呼ぶこととする。次に、官衙区画Bは基幹排水路SD2700と東区朝堂院とに挟まれた空間に営まれた官衙である（図141）。以下、それぞれの区画ごとに、検出遺構の概要を述べる。

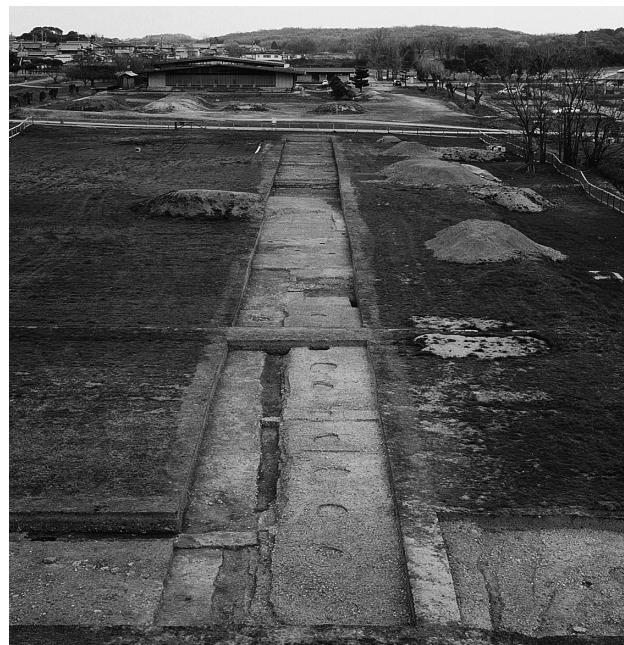
図142 SB18980A・B検出状況（南から）

SB18980A・B 梁行2間、桁行10間以上の南北棟礎石建物。基壇の東西長は約10.9m、基壇高は約30cmが残る。柱間は桁行2.7m(9尺)。礎石はすべて抜き取られる。礎石抜取穴は基壇西半でのみ検出され、東半は20cm前後の旧水田段差からすべて削平されているとみられる。

基壇西縁は羽目石とみられる幅15cm内外の凝灰岩切石が部分的に残る。特に基壇西北部には長さ約1.1m、幅約15cm、高さ約25cmの凝灰岩切石が残存し、その東には凝灰岩粉末を含む東西溝SD18982があり、この溝は基壇北縁外装抜取溝と考えられる。SD18982は、多量の礫・瓦片および多量の土器を含む炭化物層の土坑SK18983によって南肩が壊される。このSK18983は凝灰岩切石とほぼ

西縁をあわせるように存在し、SD18982の南7.4mにおよぶ。以上から、本建物は北側の基壇外装抜取溝までが当初の基壇北縁であったが、後の改修で基壇北側を7.4m分短縮したとみられる。その改修時には基壇西縁を約10cm内側に設定している。さらに改修時の内庭部分にも盛土した形跡があり、その上面には膜状に凝灰岩粉末が広がっている。これは改修時に凝灰岩を加工した作業地表面と考えられる。炭化物層に礫・瓦・土器等を含むSK18983についても、基壇北側を削平して切り縮めた後の周囲の嵩上げにともなう造作のひとつと考えられる。

以上から、建物基壇の南北長は南限が調査区外のため不明だが、改修前で約38.3m、改修後で30.9mを今回の調査で検出したことになる。本報告では改修前のものをSB18980Aとし、改修後のものをSB18980Bとする。

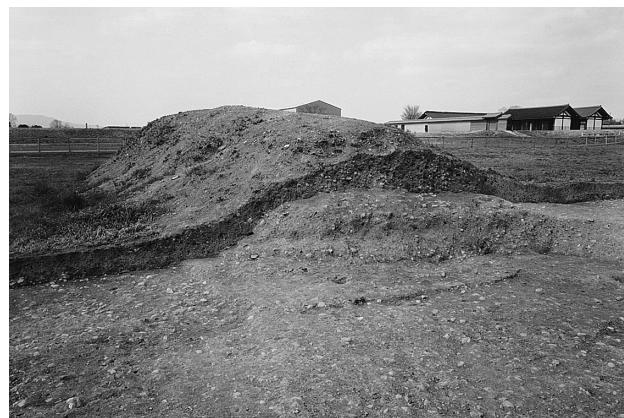
図143 大型基壇建物SB19000（南東から）

SB19000 凝灰岩切石で基壇を外装した大型礫石建物であり、南北調査区中央部西の土壇は、本建物の遺存基壇であったことが判明した。基壇の積土は地山上面から礫を含む粘質土と砂質土を交互に積み上げた築成が確認さ

れた。基壇高は調査区外の土壇も含めると最低でも1.8mを超える。しかし調査区内の基壇面は遺存土壇の頂きから比高差にして1mほど削平されており、基壇上面に柱穴は確認できなかった。調査では基壇の東辺全体と北辺の一部を確認した。基壇縁周辺には凝灰岩が数多く散乱し、粉状になった凝灰岩を含むにぶい黄褐色砂質土が約60cm幅で基壇縁辺部をめぐっており、本建物の基壇外装抜取溝の底部分とみられる。南半は大きく削平されているが、凝灰岩粉末の入った外装抜取溝の痕跡から南縁を確認した。基壇の北側および東南隅では、基壇外装抜取溝の外側に1辺約50cmの凝灰岩切石が据えられた状態で残存しており、建物周辺の敷石とみられる。

これら基壇外装等の痕跡から判断される基壇規模は、南北長17.2m、東西長5.2m以上、仮に区画中軸線で折り返すと東西約28mとなる。しかし、この地に基壇高が1.8m以上の大極殿と同等規模の長方形大型基壇は考えがたく、基壇が一方からのみ削平された点も説明しがたい。むしろ周囲から均等に削平されたとすると正方形基壇の可能性が想定できる。そこで本建物基壇東縁を基準とし、基壇南北長17.2mを東西長に置き換えて正方形をあてはめると、遺存土壇の中心部がそのまま正方形の中心部分に合致する。以上の検討と既調査所見もあわせて考慮すると、①内裏・第二次大極殿院東外郭東方の土坑群から陰陽寮関係木簡が出土していること、②本建物の基壇高が1.8mを超えること、③基壇平面が正方形になる可能性があること、④平安宮では朝堂院東方に陰陽寮が位置していること、という4点から、本建物は鐘楼であった可能性が指摘できる。

発掘調査の結果、第154次調査で北端のみが確認された官衙区画は、その南限が調査区外にあり、東西は約51m(170尺)、南北は120mを超える区画であることがわかった。本区画では、北限の築地心から南に45m(150尺)の位置に築地塀を設けて空間を区分する点が特徴である。また、SC11500A・Bの築地塀から築地回廊への改修やSB18980の北側部分の切り縮めなど、2時期の変遷があったことが指摘できる。比定される官衙として、区画北半は推測できる材料はないが、区画南半では鐘楼を配した陰陽寮の可能性がある。それは大型建物SB19000の東西規模の判明をまって検討したい。

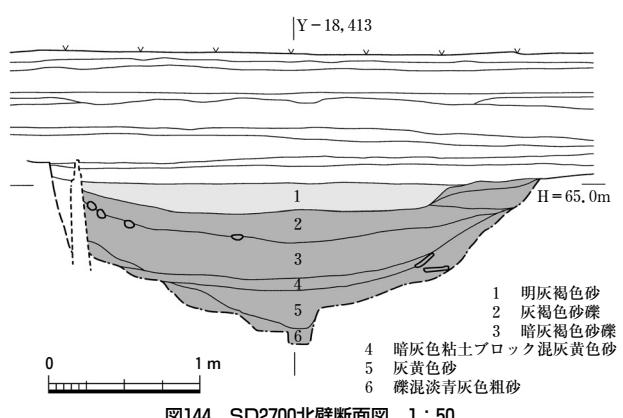
図144 SD2700北壁断面図 1:50

今回調査した箇所は、既調査で判明したSD2700の南端地点から115m南下した位置にあたる。埋土の基本層序は6層に区分することができ、上位から、①明灰褐色砂、②灰褐色砂礫、③暗灰褐色砂礫、④暗灰色粘土ブロック混灰黄色砂、⑤灰黄色砂、⑥礫混淡青灰色粗砂、である(図144)。このうち、①明灰褐色砂には奈良時代以降の遺物が含まれるため、平城宮廃絶後の溝として機能していた時期の埋土と判断できる。平城宮廃絶後の溝幅は上端部で2.7m、深さは0.3m内外である。

②～⑥が奈良時代の溝の埋土で、砂もしくは砂礫を基本としている。溝幅は約3.5m、深さは1.1mであった。また、溝底は中央部が0.7～1.2m内外の幅でへこんでいるが、これが浚渫、改修によるものか自然流下によるものかは判断することができなかった。

西岸は直径10~20cm内外のヒノキ丸杭を密に打ち込んだ護岸がみられるが、東岸は素掘りとする。杭の打ち込み角度はほぼ垂直に近いが、岸の勾配にあわせて3度程度傾きを持たせて打ち込む。杭列の内側には別の杭の痕跡が認められ、改修を経ているものとみられる。その時期としては、杭列と岸との隙間に石塊とともに充填された軒丸瓦(6304A、6314D型式)から、II-1期(養老5年頃~天平初頭頃)以降と考えられる。(粟野 隆)

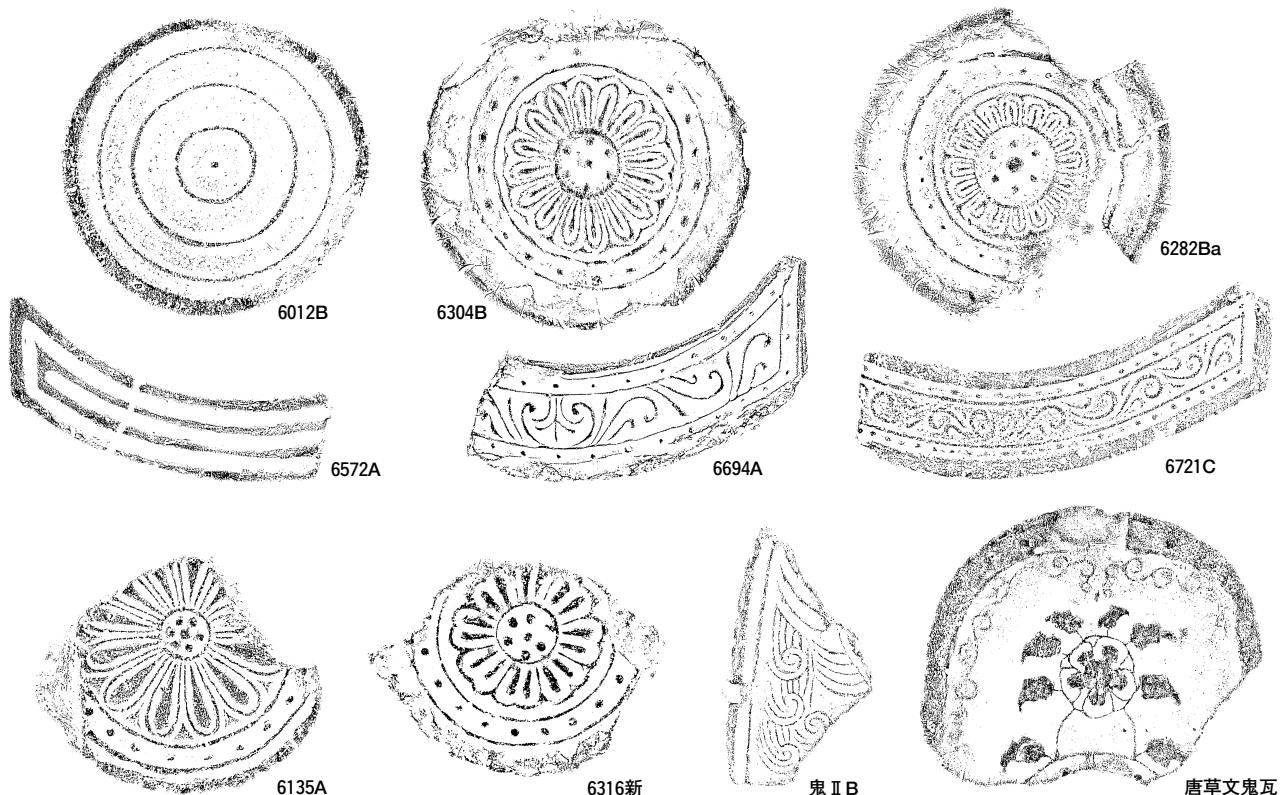
図145 第406次調査区出土瓦 (軒瓦 1:4、鬼瓦 1:8)

表19に今回の調査で出土した瓦磚類をまとめたが、調査区が広範囲にわたるため、出土した型式も多岐にわたる。そのうち、特徴的な型式の拓本を図145に掲げた。

特に、難波宮式軒瓦である6012B-6572Aのセットは注目すべきである。平城還都前の天平年間に属しており、隣接する第22次調査区でも多く出土している。同じ時期のものとして、6135A-6688Aのセットも認められる。また、6694Aの出土点数も目立つが、それに組み合う軒丸瓦は判然としない。ここでは分布状況も鑑みて、6304Bを候補として考えておく。このほか顕著なセットとして、6282-6721がある。これは還都後に主要をなすものといえる。

このほか、やや特異な瓦としては6316の新型式や、唐草文の中央に盛り上がる花文を持つ鬼瓦がある。この鬼瓦は第22次調査区でも確認されている。やや小型の鬼瓦で、同様の大きさの平城宮式鬼瓦 II型式がとともに出土していることから、比較的小規模な建物に用いられていた可能性がある。

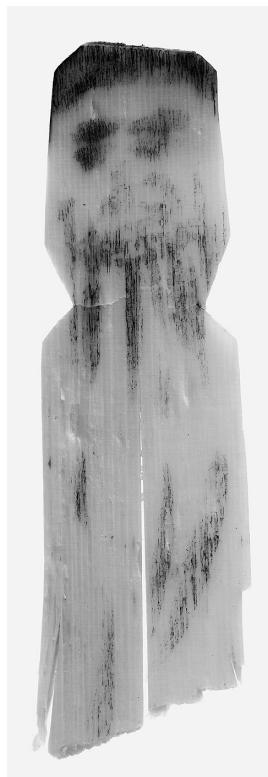
図146 SD2700出土の人形木製品（赤外線デジタル画像）
1:1

人形は3点出土している。図146は上半身のみが残り、残存長9.2cm。幅2.5cmの板材に「V」字状の切り込みを入れて撫肩の表現とし、腕の表現もある。墨で頭髪・口髭をたくわえた顔・衣服が描かれている。同様に、裏面には頭髪と衣服の表現が認められる。図147-1は長さ18.0cm・幅3.3cmの板材に切り込みを入れることで、肩・腕・脚を表現している。顔の表現は認められないが、ケズリによる調整の有無から表裏の区別はあったようである。2は脚の一部が欠損しているが、細長い頭部・撫肩・腕の表現はよくわかる。残存長10.3cm・幅1.9cm。3は桧扇と考えられるが、下端に綴孔があけられていないこ

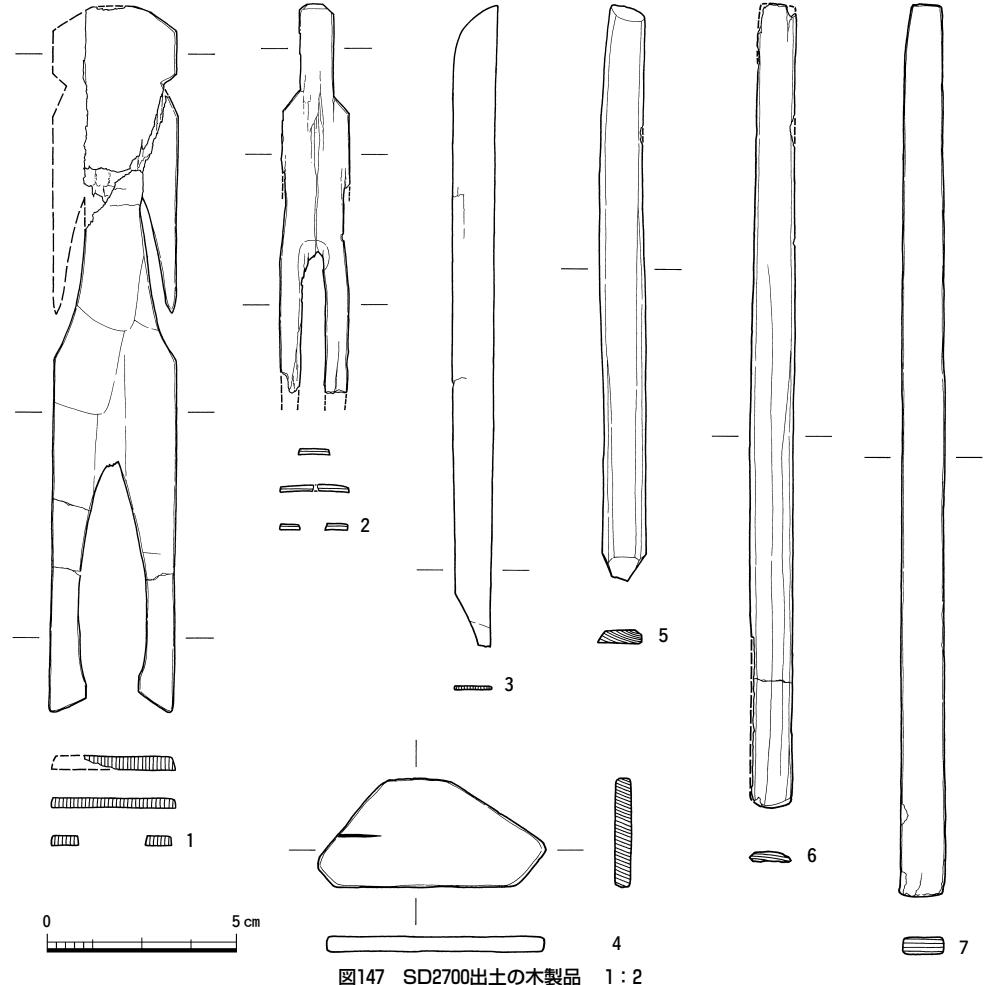
図147 SD2700出土の木製品 1:2

とから未製品と判断できる。上端に向かって薄く仕上げられている。これと同形同大の資料がもう1点ある。4は台形状を呈し、琴柱の未製品の可能性がある。中央左端に墨線が認められる。5～7は長さ20cm前後で幅1.0cmの平らな棒状品である。5・6は表面にケズリを施しており、裏面は割り裂いた状態のまま未調整である。5は、さらに上下両端部を切り落としている。同様の資料は50点以上確認でき、籌木の可能性が考えられる。

SD2700には未製品や製作途上に生じる加工屑が含まれるので、上流には木製品の工房があったと推測できる。

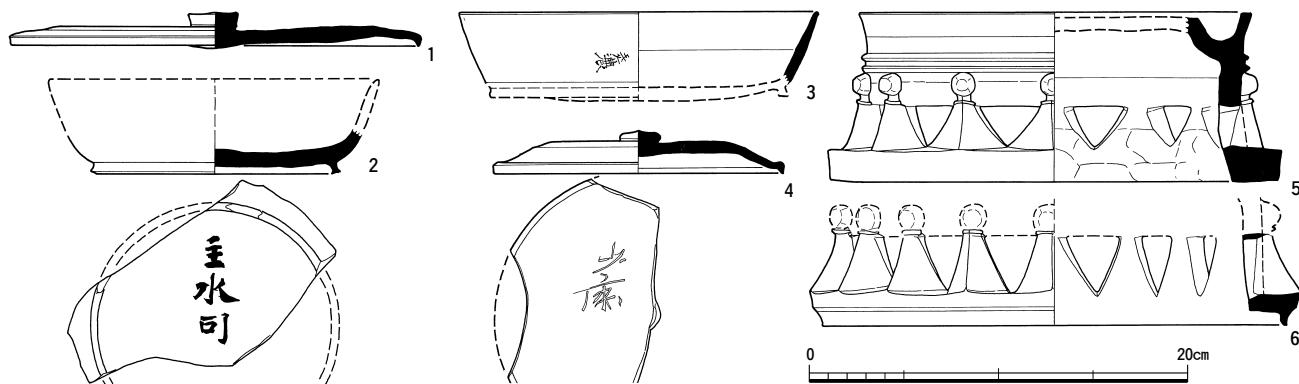
図148 第406次調査出土土器 1:4 (1~3 : SD2700、4 : SK18983、5・6 : SX19005)

SD2700出土土器は、時期的には奈良時代前半の平城宮土器Ⅱを含むものの、Ⅳ～Vの後半代の土器が主体をしめる。土師器には杯A、杯B、杯C、椀A、皿A、高杯、小型壺および甕鍋類があり、わずかにカマド片がある。須恵器には杯A、杯B、杯B蓋、皿A、皿B、同蓋などの供膳具が主体を占め、ほかに甕類と少量の壺類がある。墨書土器は須恵器11片、土師器16片があるが、大半が極小片で判読可能なものは須恵器B底部外面に大書された「主水司」(図148-2)だけである。また「美濃」刻印をもつ須恵器B(3)が1点ある。施釉陶器には二彩大型盤、緑釉鉢片があり、灯明痕跡をもつ杯類、漆パレットに使用した土器および転用硯(1)が周辺地での活動を想定させる。陶硯は蹄脚円面硯B脚部1点のほかは転用硯(蓋28点、杯B1点、甕体部20点)で占められ、官衙地区における陶硯構成の特徴を明確に示しており、少量の製塩土器が出土する点も、これまでのSD2700出土遺物の様相と同じである。

SD2700以外では築地SC11520の西、南北棟建物SB19010との間の炭混り層から流水・水波文を表裏に刻んだ緑釉の大鉢片や蹄脚円面硯(5・6)が出土した。緑釉大鉢は本調査区の北約50mの第35次調査区出土の破片と

同一個体と思われ、両地区的親近性を示す。官衙区画A南半部の南北棟建物SB18980の東辺南部や北辺切り縮め部を埋めた炭層から多量に出土した土器はとともに平城宮土器Ⅲに属し、南北棟建物の改作時期を示す点で重要である。北辺の炭層からは内面に「少床」のヘラ書きをもつ須恵器杯B蓋(4)が出土した。
(西口壽生)

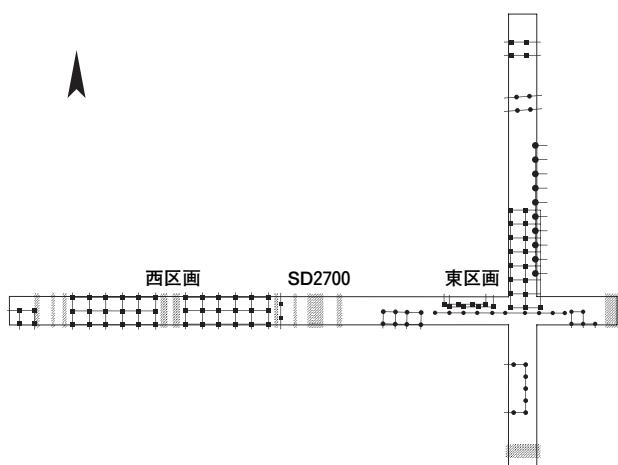
図149 第429次調査検出遺構略図

発掘調査の結果、東西調査区のほぼ中央に基幹排水路SD2700が南北に通り、これをはさんで2つの官衙区画が東西に配置されていることがあきらかになった。便宜上、東側の区画を東区画、西側の区画を西区画とする(図149)。

第406次調査で検出した基幹排水路SD2700とSD3410は本調査区内でも確認された。いずれも幅4m弱の南北方向の溝で、SD2700の護岸は両岸木杭で、SD3410では西岸沿いに木杭の護岸施設が設けられている。2条の溝はさらに調査区外に南流するとおもわれる。ただし、南北調査区の南端で東西方向の溝を検出しており、地形からして水は東流すると考える。この東西方向の溝と、SD2700、SD3410との関係は不明である。

東区画では平城宮廃絶後の水田造成により、当時の地面が大きく削平されており、区画や建物の存在をしめす遺構の状態はよくない。区画施設である築地塀はすでに残存していないが、基幹排水路SD2700、SD3410と南北調査区南端の東西溝の位置から、東区画はこの3条の排水路に囲まれた内側に存在していたと推測できる。ま

た、区画の西端は雨落溝の存在によっておおよその位置を推測できる。以上の状況と第406次調査であきらかになった区画Aの規模から推算すると、東西幅は区画Aと同じ51mほどと考えられる。

南北調査区の北端には、柱間1間の建物が東西に展開している。中央には南北9間の南北棟建物や南北7間、東西2間の南北棟総柱の建物などがある。2棟とも柱間寸法は約3m(10尺)である。東西調査区では、東西3間の建物2棟が調査区外北側につづき、西寄りの1棟は東西3間で南にのびている。この建物の東には東西にのびる埠らしき柱列があり、東西調査区東端には南へ展開する建物がある。また、南北調査区の南半部分では2基の土坑がある。土坑の底部には南北4間の建物が検出され西にのびている。

西区画は東区画と同様、築地塀そのものは残存していないが、築地塀の存在をしめす雨落溝を確認した。東西の雨落溝の間に築地塀があったと仮定すると、区画の東西幅は51mほどになる。区画の南北の規模は不明である。

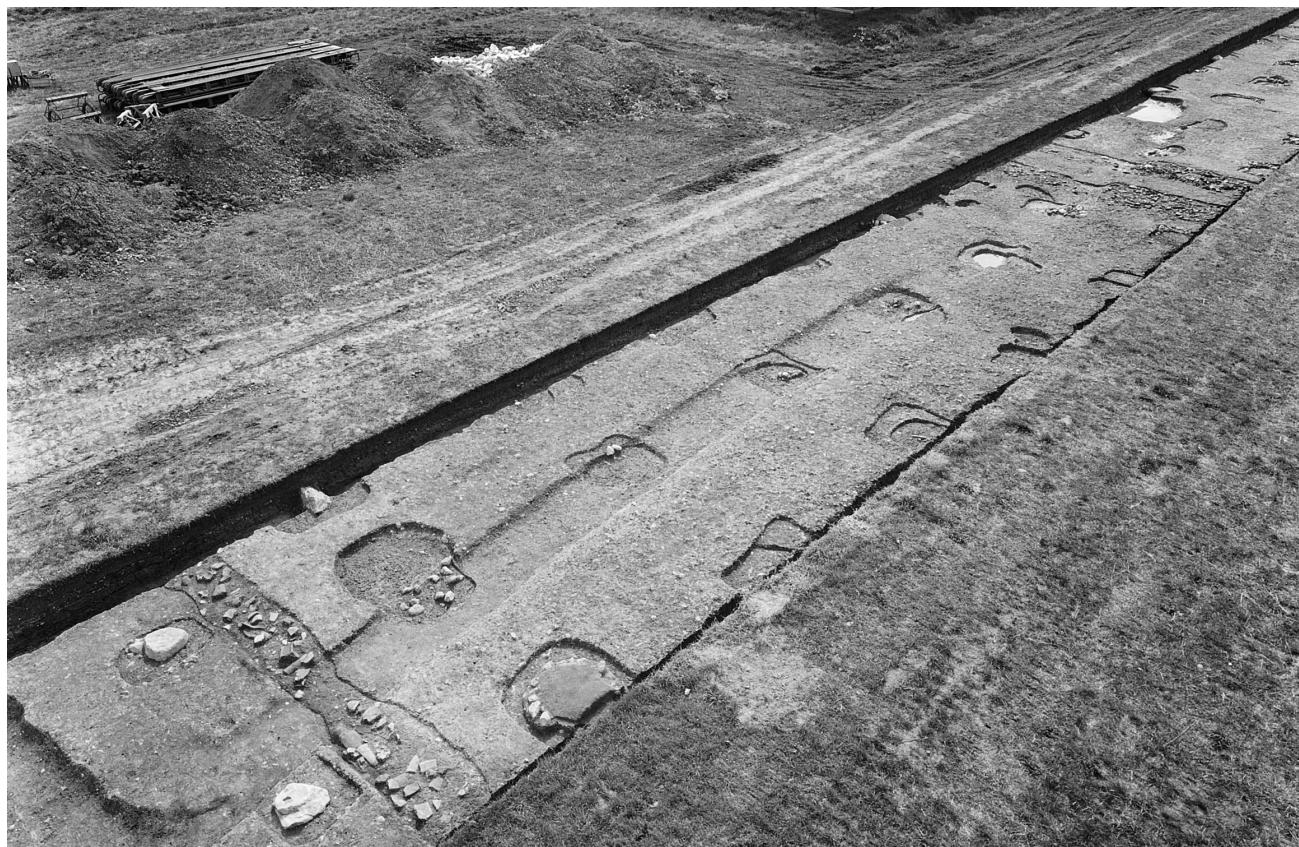
図151 西区画の礎石建物（北東から）

西区画内には同規模同構造の2棟の建物が東西に並んで検出された(図151)。東西5間、南北2間以上の東西棟で総柱の礎石建物である。柱間寸法は東西約3.6m(12尺)、南北約3m(10尺)あり、礎石据付穴の一部には礎石や根石が残存している。礎石は花崗岩の自然石である。建物の東西両脇には雨落溝を検出した。

東の礎石建物の東側には安山岩の礎石が2基あり、柱間は約3m(10尺)だが、礎石建物とは柱筋がそろわざ性格は不明である。西区画の西側には築地塀の雨落溝よりも古い時期の掘立柱建物があり、南にのびている。
