興福寺旧境内の調査

—第418次

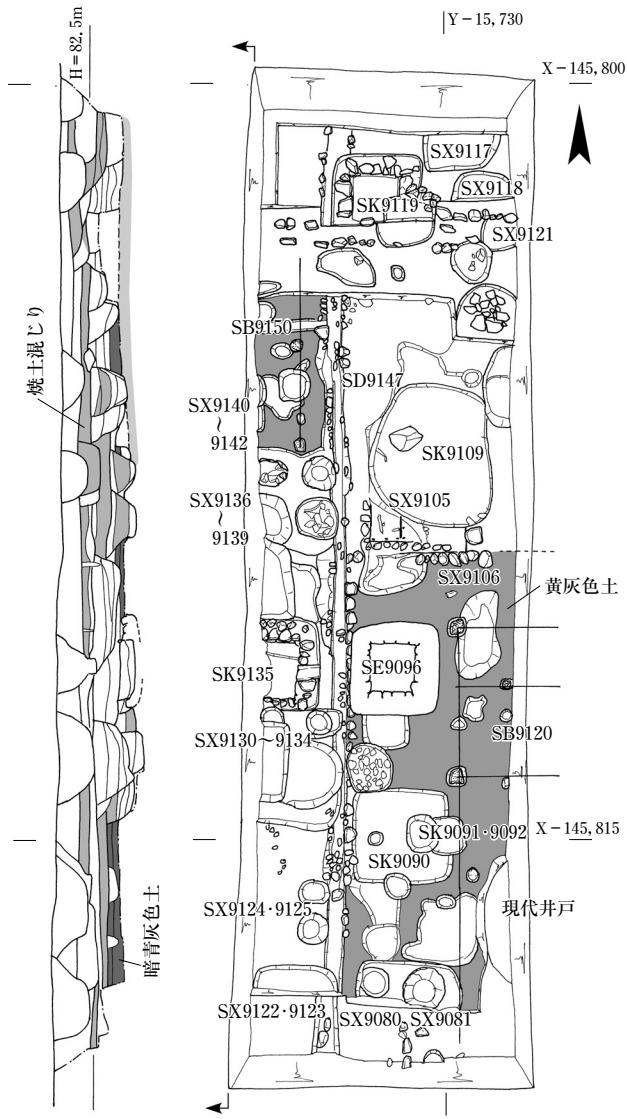
図173 第418次調査遺構平面図 1:150

遺構 検出したB期の遺構には石組井戸SE9096、石列SX9121がある。調査区中央の井戸SE9096は一辺1.8mの隅丸方形掘形の中に、大型の石を積んで内法径1.0mの井筒を造る。深さ0.7m分までを確認した。今回取り壊した旧家以前の井戸で、埋土最上層の土師器小皿、陶磁器類、瓦片、井戸掘形出土の肥前陶磁染付片などから近世末に造られたことが知れる。

調査区北寄りを東西に横切る石列SX9121は0.2～0.5m大の割石を2列並べたもので、石列間に流水痕跡はなく茶褐色砂質土などの積み土が認められることから、石組溝ではなく基底幅約50cmの土堀の基礎とみられる。なお、石列と同じ面で浅い土坑を確認しているが、建物な

礎石建物SB9120は調査区東南部の建物で、黄色砂質土上で礎石4個を確認した。4個の配列からは建物の全体像を把握するには至らないが、南北の礎石列の西2.1mを併走する南北石組溝SD9147は、北辺の東西石組SX9105とともに建物西辺と北辺の雨落溝にあたる。黄色砂質土はそれぞれの雨落溝まで及び、建物床面の整地土とみられることから、検出範囲は建物の西北部にあたり、南北礎石列北端の小礎石は縁束にあたるであろう。

石組南北溝SD9147は、幅約0.3m、深さ0.2mで調査区の中央を貫通する。上層は暗灰色粘土、下層は茶灰色砂で、両側石の内裾には板材があり、約30cm間隔に杭留めする。溝の東側には建物に関わる整地土が広がり、建物柱列との間に素掘方形土坑SK9090などの浅い土坑がある。溝の西側は暗灰色砂質土や小礫敷で、甕埋設土坑や方形石組土坑が掘られる。

建物SB9120の北雨落溝にあたる石組SX9105は、南北2列の側石と底石とからなり、底石は西方へ急傾斜で下降して木組SX9106へ至る。SX9106は南、西、東の3辺に薄い板材を小木杭で固定した南北1.2m、東西0.6mの浅い方形区画で、北辺は大土坑SK9109南縁に連なる。石組SX9105に集めた雨水などを受け、さらに大土坑に流入させる一連の水処理施設で、木組内部には植物が植えら

SX9135は内法1.2m、深さ0.3mで底石はない。側石上部をも覆うように土師器小皿、瓦質鉢などが投棄されている。なお、甕埋設土坑のうちSX9130～9134は埋土に焼土が混じる特徴があり、同様の埋土である礎石建物SB9140上のSX9141・9142・9145・9146とともに、より新しい時期の甕埋設土坑とみられる。

礎石建物SB9140は南北石組溝SD9147の西側の黄色砂質土の整地土上で2個の礎石を確認しただけで、規模・構造等は明らかでない。建物南の甕埋設土坑SX9136～9139の甕抜取穴が建物の整地土、石組溝を壊しており、土坑と建物と石組溝は一連の施設と考えられる。なお、SX9136・9137には漆膜が遺存し、遺構の性格を推測させる。

調査区南端の甕埋設土坑は掘形内に2基の甕SX9080・9081があり、東のSX9081の底が遺存して新しく見受けられる。掘形がSK9090と同規模で揃うことから建物SB9120と同時期とみられる。

調査区北には石組方形土坑SX9119と甕埋設土坑SX9117・9118がある。SX9119は一辺1.3m、深さ0.4m。石組溝東側石を壊して人頭大の石を2段に積み上げる。いずれもより新しい時期に属す。
