### 西トップ寺院の現状

#### 藤原宮朝堂院の調査（飛鳥藤原第153次調査）

第一次大極殿院南面築地回廊の調査（平城第 431 次調査）

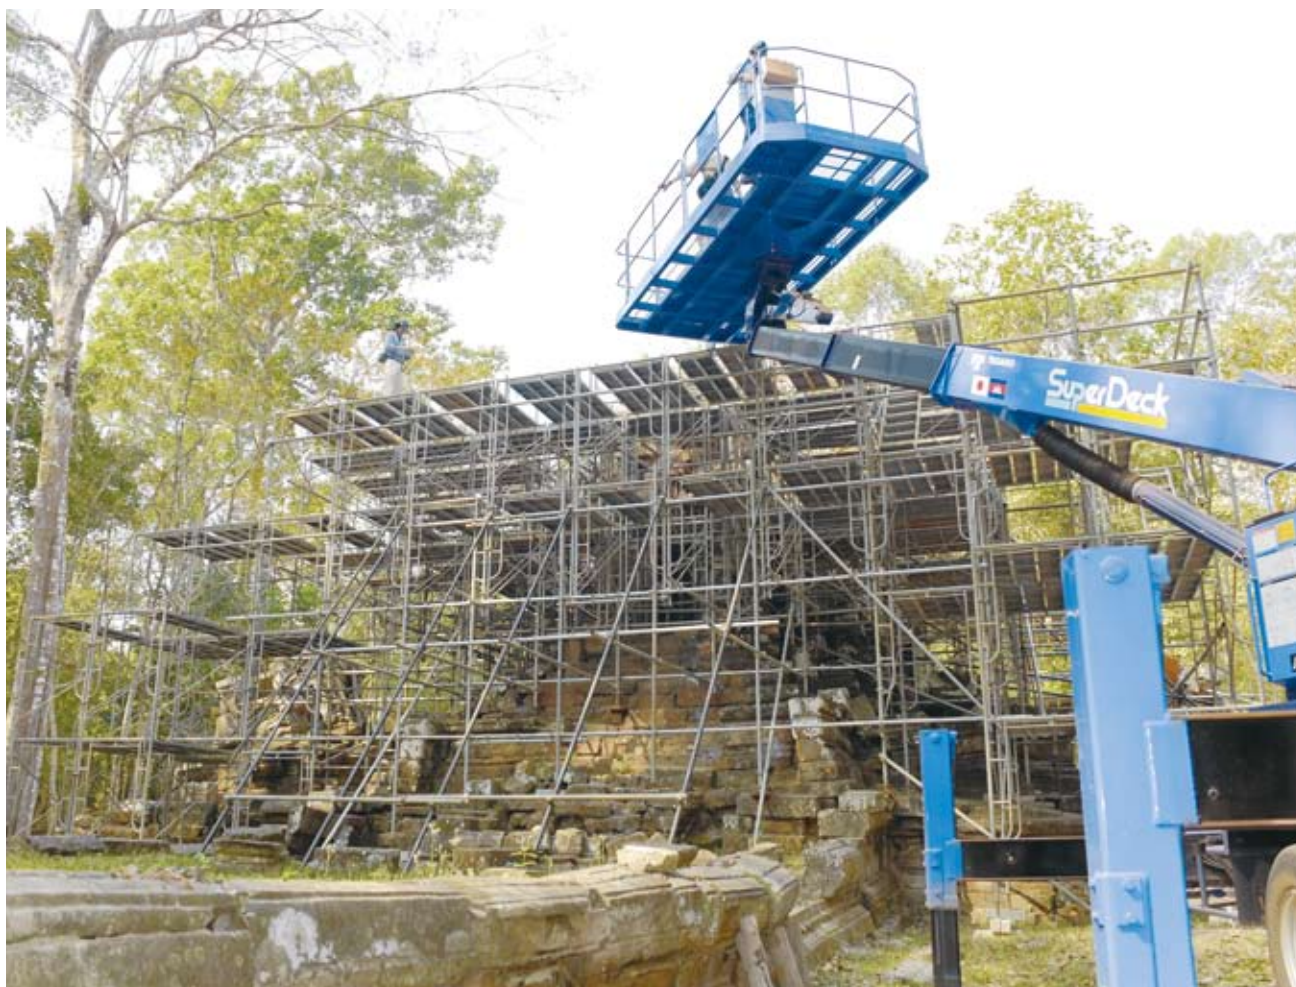
西トップ寺院は2008年度5月に正面の破風石材が一部落下した。アプサラと善後策を協議の結果、足場を構築し不安定な中央塔を支えることになり、2008年12月に足場の架設を行った。足場をかけることによって中央棟西側の不安定な石材を支えることができ、かつ上部の石組の調査が可能となった。2009年2月には保存科学班が高所作業車を用いた調査を行った。

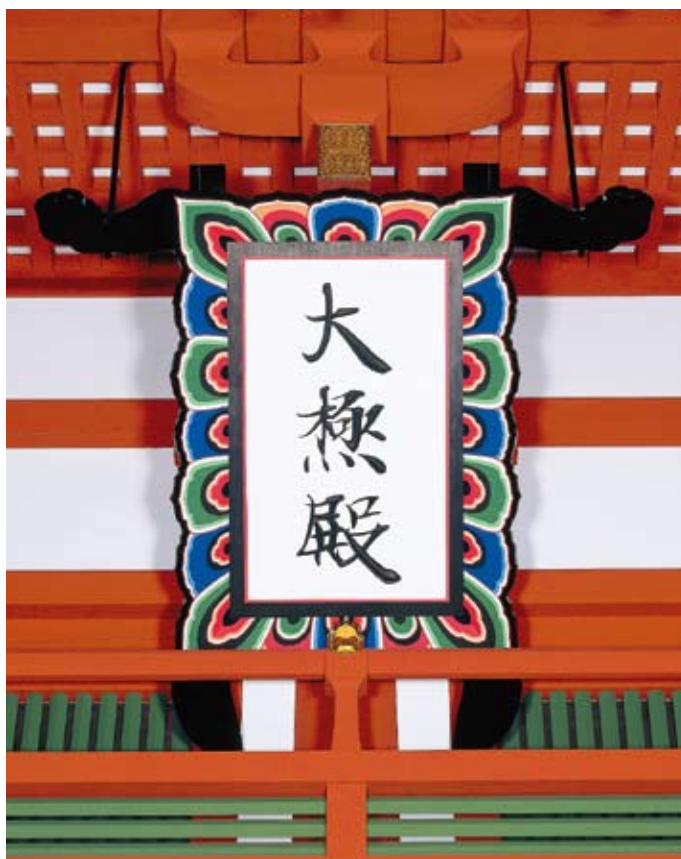
### 平城宮跡第一次大極殿正殿扁額

第一次大極殿正殿の扁額復原にあたっては、大極殿の格に相応しい扁額の形式を、遺例の網羅的収集により新たに考証した。その結果、扁額とは、文字の記された額面板を額縁により固めた上で、建物に固定する一つの構造体とみなすことができ、その形状は建物の構造形式と対応関係を持つことが明らかとなった。額字は、「長屋王願経」より集字した「大極殿」の三字を鐫付き薬研彫で刻んでいる。

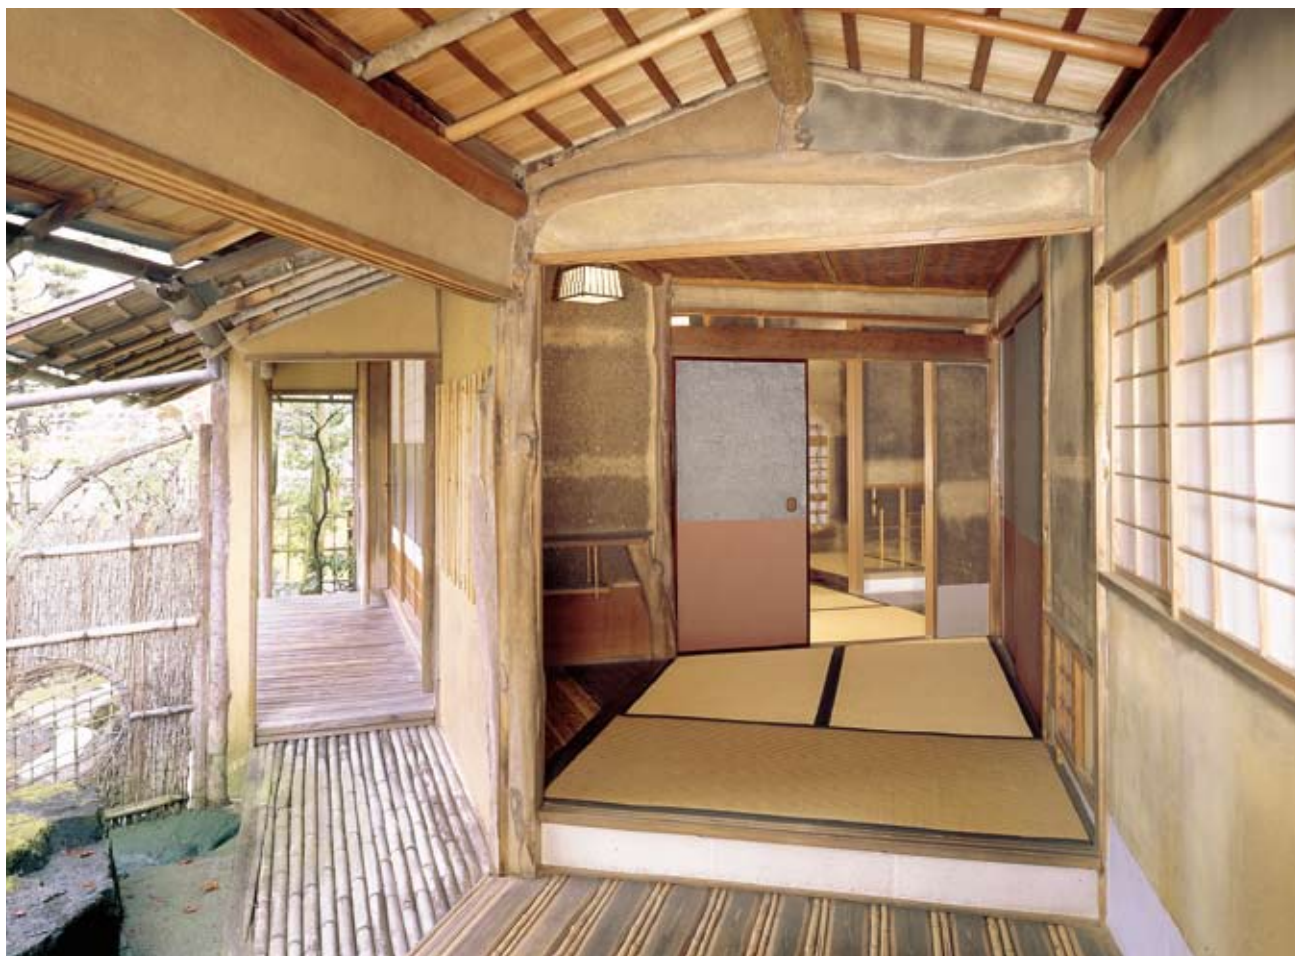
京都府近代和風建築総合調査（旧竹内栖鳳邸霞中庵）

京都府に残る明治から昭和初期に建てられた和風建築は、近世以来の造形・技術を正統に受け継ぎつつそれを究極的に洗練させたものと、あるいは近世的技術を元に古代・中世の比例と細部を復古的に用いるものとで代表される。霞中庵は、部分は正統的ながら、意図的な軸線の振れを巧みに空間に昇華した、施主竹内栖鳳の創造力が飛翔した優れた造形を持つ。 本文 8 頁参照（撮影：杉本和樹）

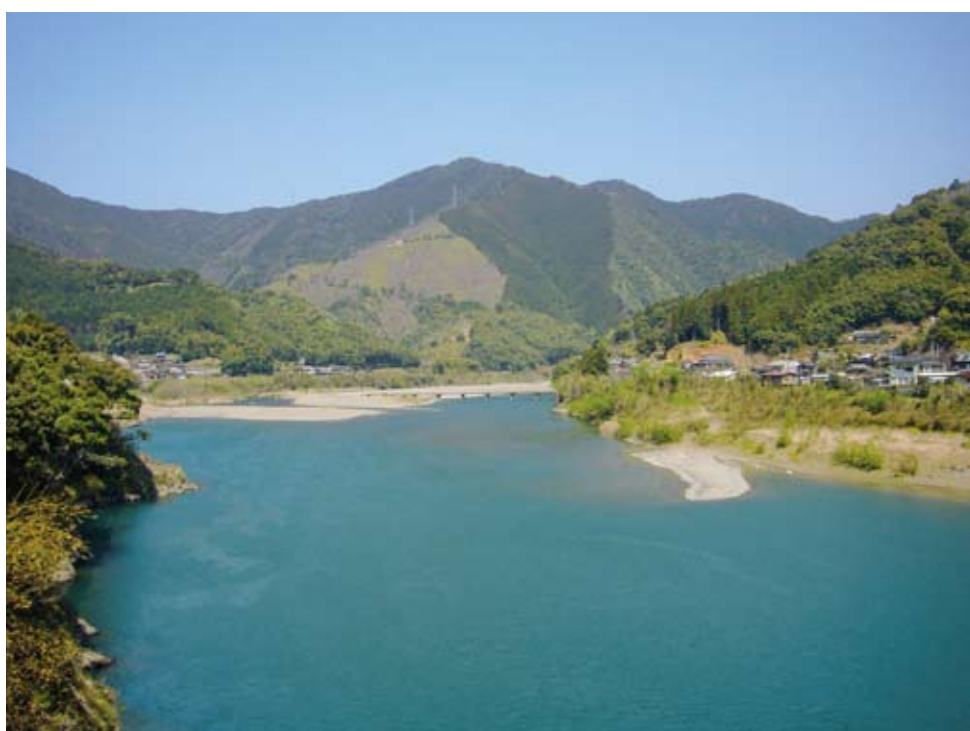
四万十川流域の景観調査

四万十川の中下流は、流域で生産される林産物を河口の下田港まで一気に運びだす川のハイウェイだった。戦後、陸上交通の著しい発達にともない水運は衰退、森林軌道は車道へ、渡し舟や木橋はトラックが通れる沈下橋へと姿を変えた。四万十川と黒尊川との合流点に位置する口屋内地区では、生業の在り方を変えた沈下橋を利用しつつ、林業が継続して行われている。

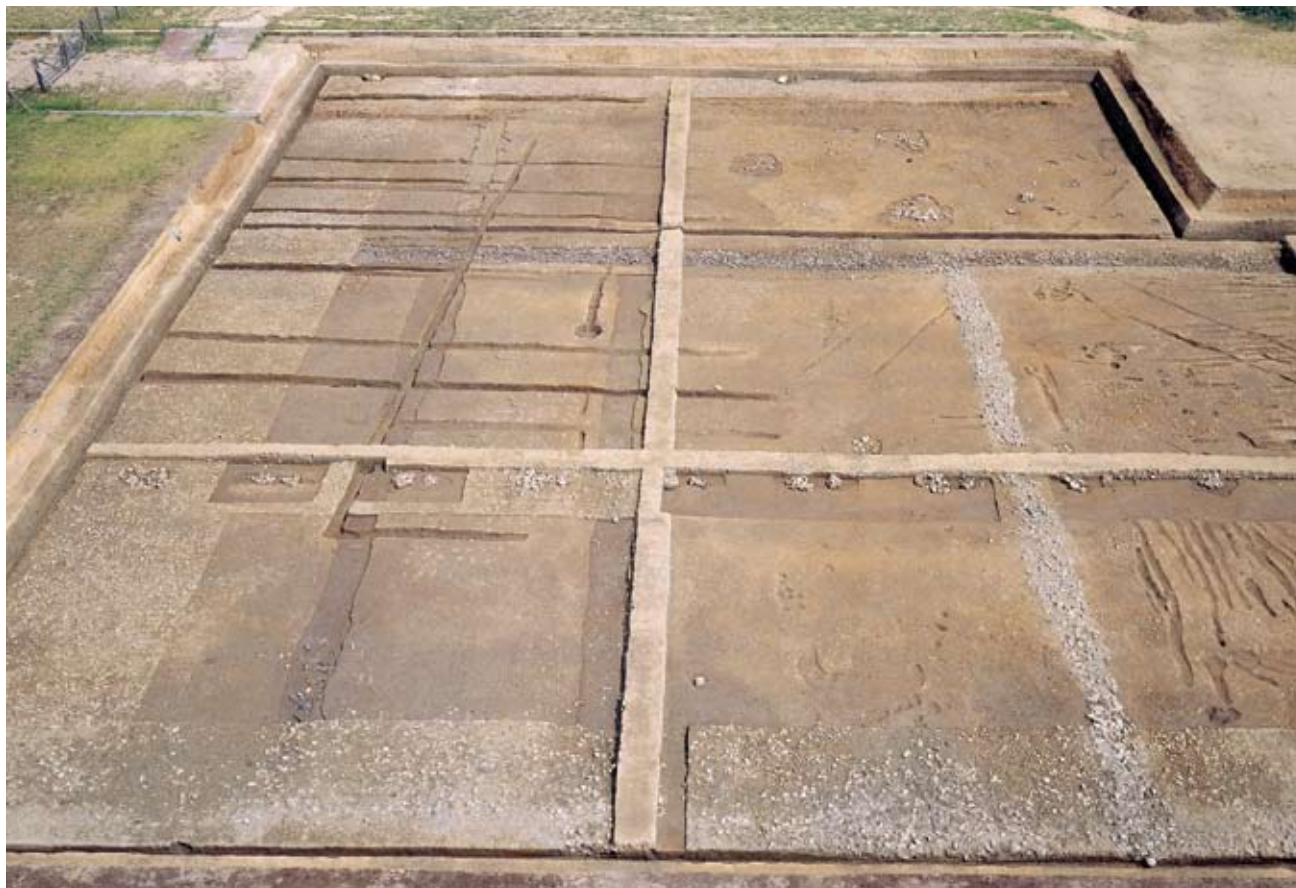
朝堂院中央広場の朝庭は、全面に礫を敷き詰めて整地してあった。下層遺構の調査に先だち、礫敷を一部除去した状況。東西に並ぶ幢竿支柱や北側の柱穴群、および東西、南北に走る石詰暗渠がよく見える。南から。

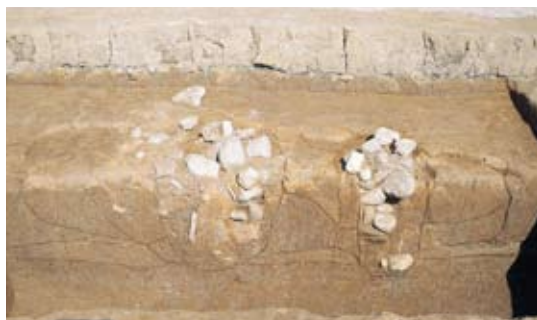
#### 幢竿支柱 SX10771 東西断面

1 個の横長の柱掘方に柱を 2 本東西に立て並べ、抜き取っている。抜取穴にやや大ぶりの石を捨て込んでいる状況がよくわかる。このような形式の幢竿支柱は初めての検出であり、新羅との関係が注目される。南から。

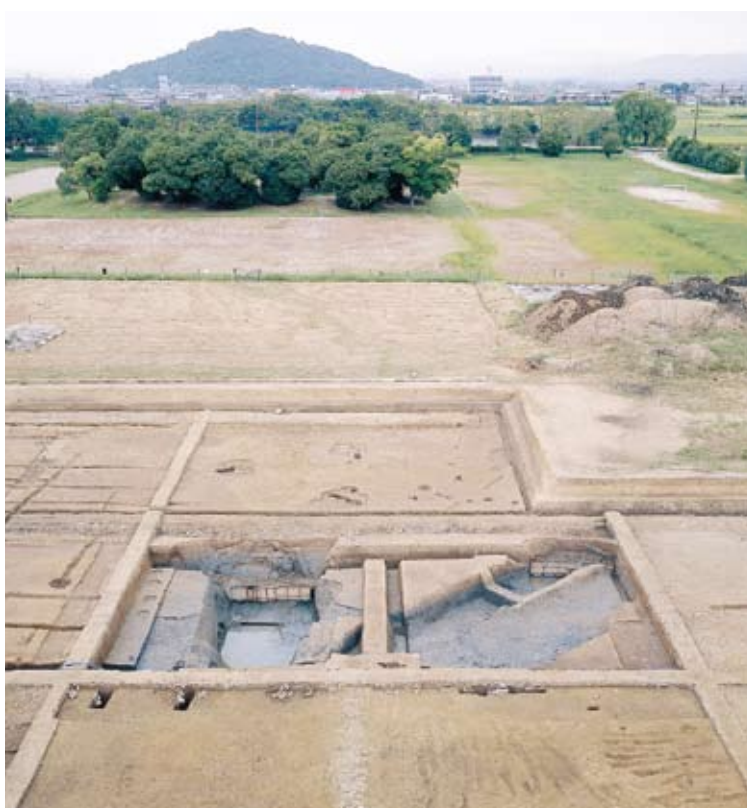
#### 運河 SD1901A と斜行溝 SD10801A・B

朝庭の下層には、藤原宮を造営した際に資材を運んだ運河が南北に貫流する。藤原宮期の遺構の少ない部分で、整地土を掘り下げて運河を調査した。運河からは、斜行溝 SD10801A・B が東北方に分流するという新たな事実が判明した。上方は大極殿、その遠方は耳成山。南から。

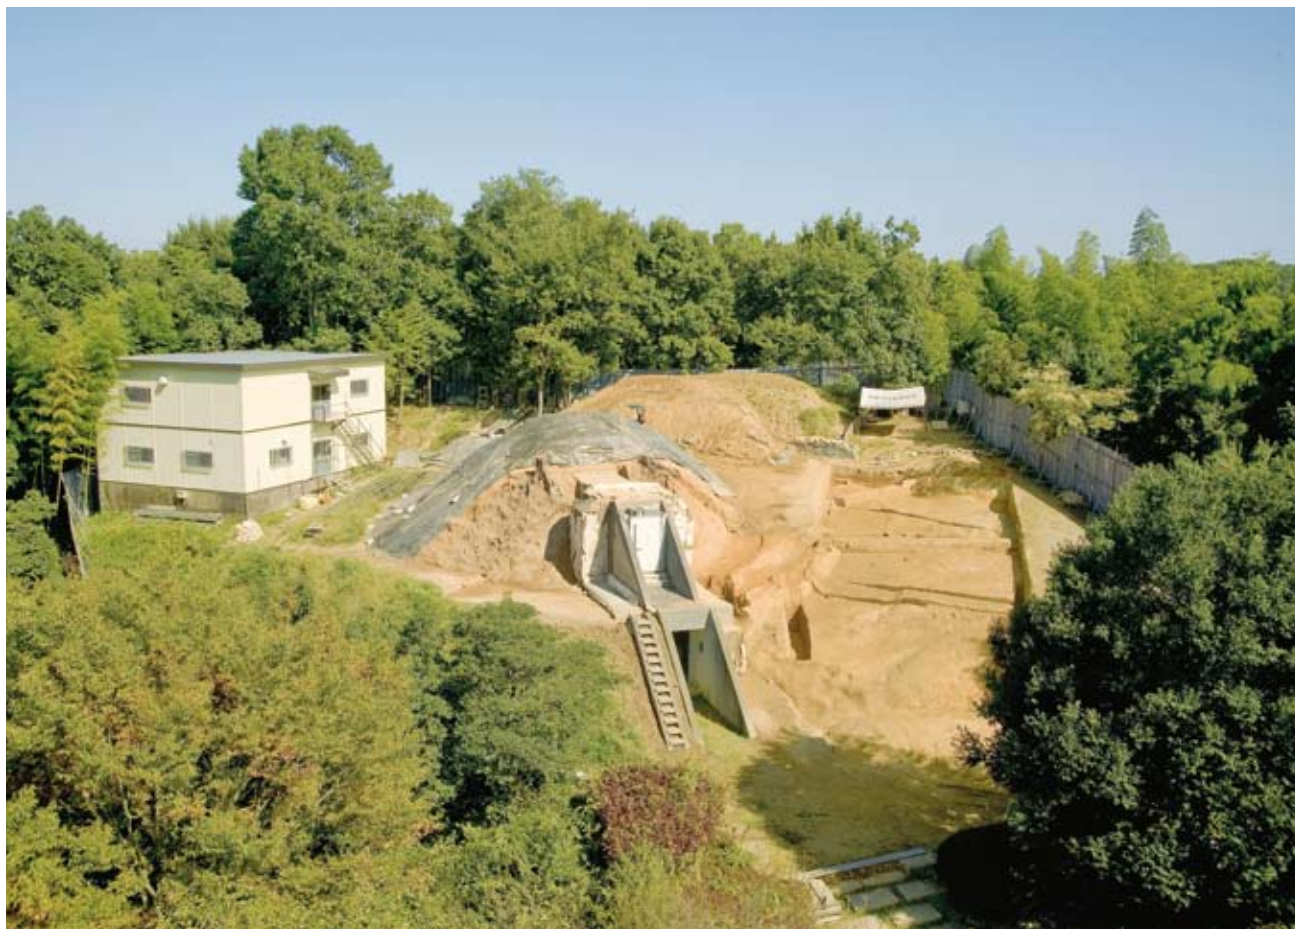
#### 高松塚古墳の調査（飛鳥藤原第 154 次調査）

石室解体に引き続き、墳丘の仮整備に伴う調査を実施した。石室の東西に 2 条の石詰暗渠を検出するとともに、旧地形や古墳の築造工程に関する重要な所見を得ることができた。今後は機械室を撤去し、補足調査を経て、築造当時の古墳の姿がよみがえることとなる。南西から。

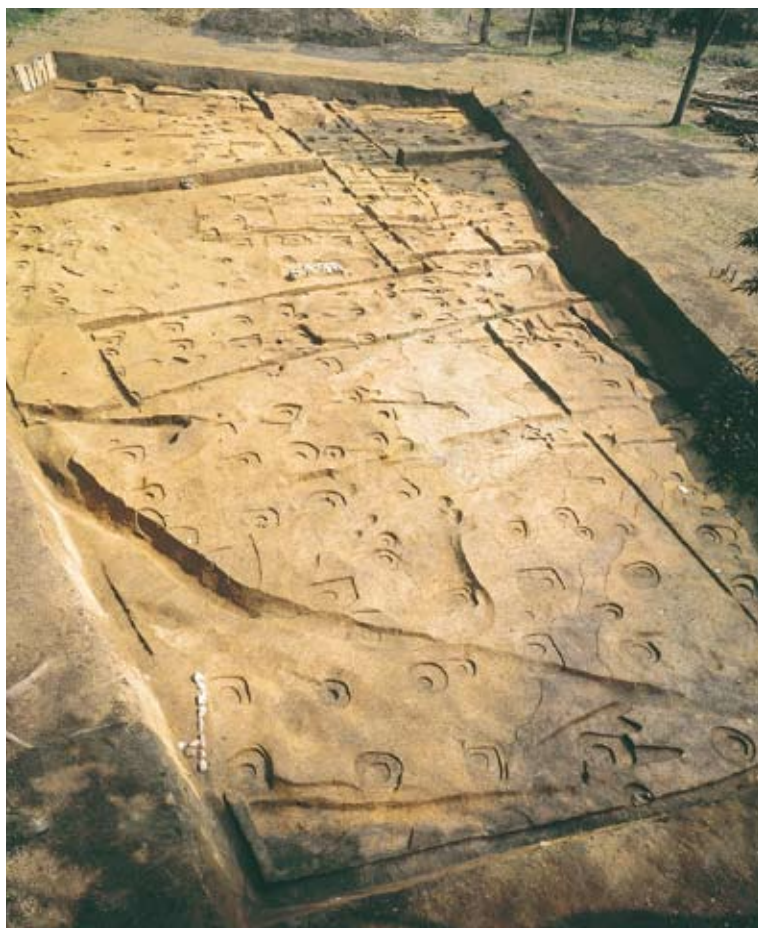
#### 甘樫丘東麓遺跡の調査（飛鳥藤原第 151 次調査）

7 世紀前半の石垣の西側、谷地形の奥部を調査し、ここにも同時期の遺構が展開することが明らかとなった。その後、7 世紀を通じて活発な土地利用がなされていることも確認でき、遺跡の全容解明に向けて重要な成果が上がった。西から。

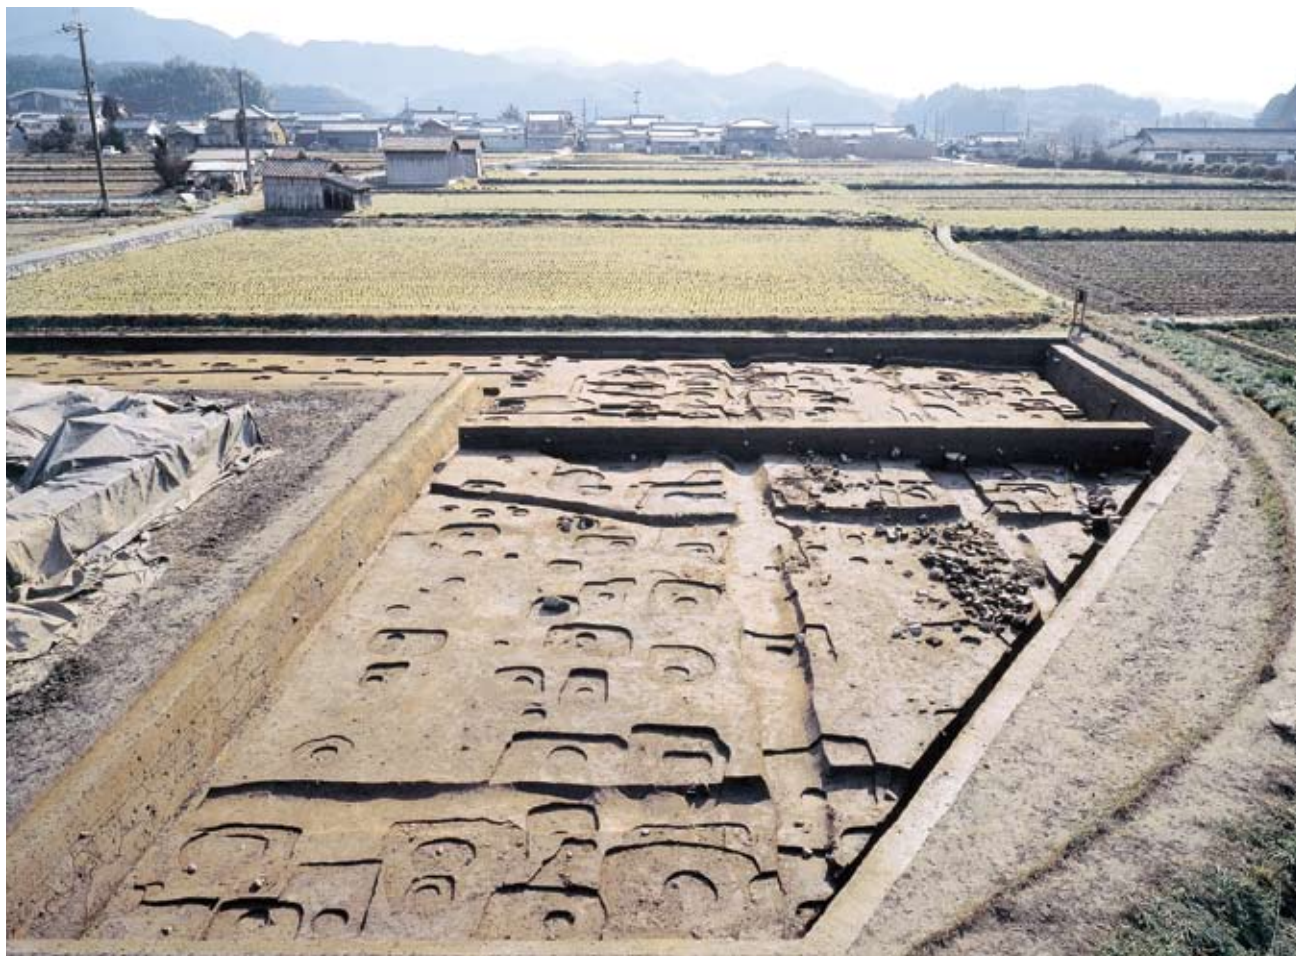
#### 石神遺跡の調査（飛鳥藤原第 156 次調査）

昨年度に引き続き、遺跡東限の様相を解明するための調査を実施した。昨年度の成果とほぼ同じ位置で A 期の東限の堀を検出し、遺跡の範囲を確定することができた。東側には通路状の施設があり、堀には門が開くと考えられる。また、7 世紀から 8 世紀初めにかけての 8 時期にわたる継続的な土地利用が判明するなど、石神遺跡の内容と性格を解明する上で多くの成果が上がった。北から。

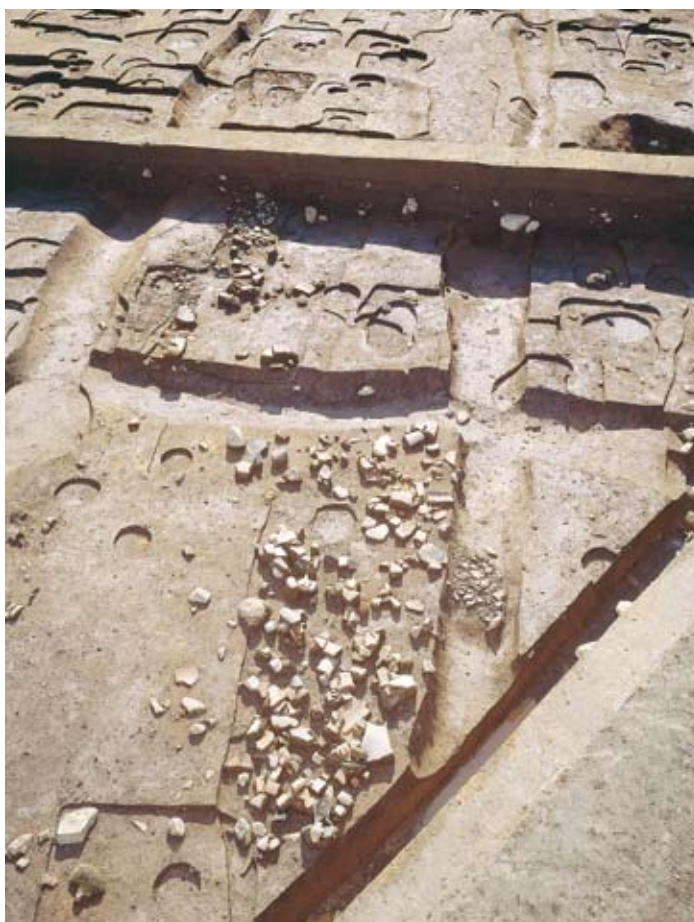
#### 雨落溝 SD4345

凸字形に曲がる溝で、周囲に小礫や瓦が密にみつめられ、瓦葺礎石建物の雨落溝と推定される。7 世紀前半のもので、饗宴施設として整備される以前の状況を示す、重要な知見となった。北から。

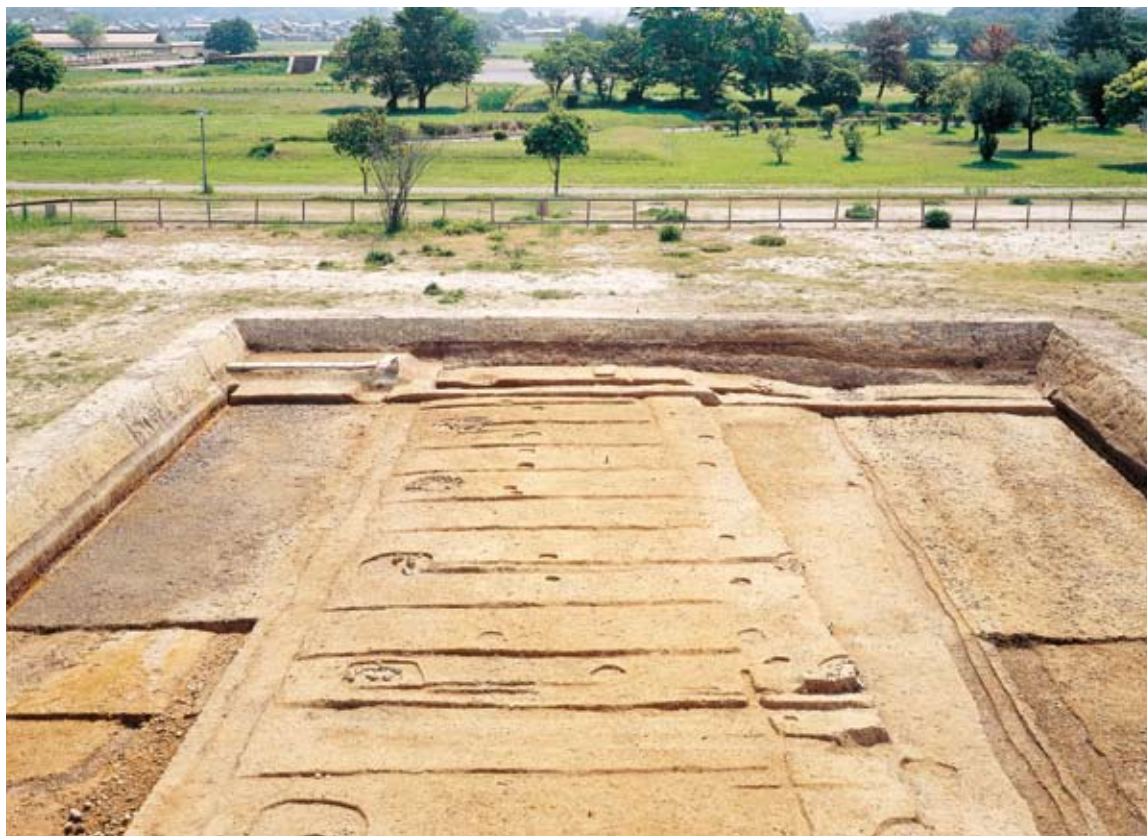
南面築地回廊における最後の調査。基壇（中央）の上には礎石の根石が残存していたが、南半部は水田造成時に削平を受けていた。基壇の北側（写真左側）が大極殿院広場で、南側（右側）が朝堂院の広場。西から。本文 112 頁参照（撮影：牛嶋 茂）

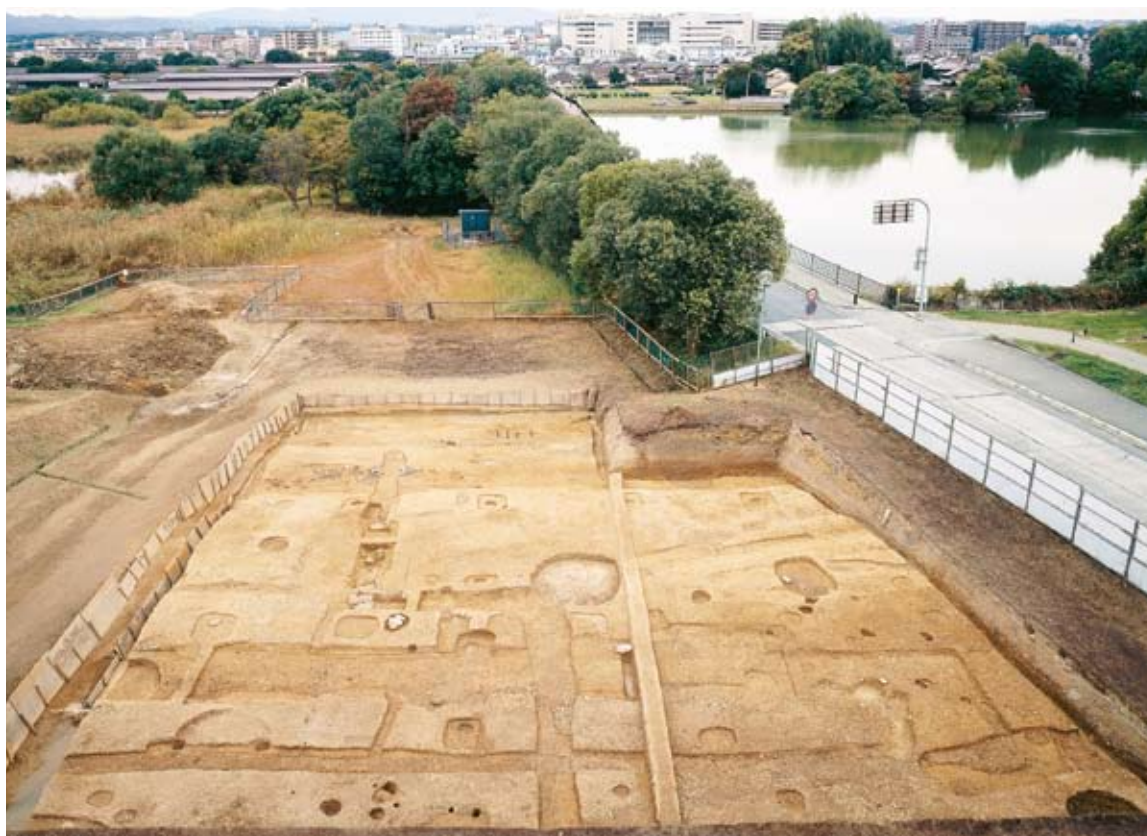
第一次大極殿院西面築地回廊の調査（平城第 438 次調査）

奈良時代前半の西面区画施設のほか、奈良時代後半の築地回廊の礎石据付穴や、平安時代初期の石組暗渠などを確認した。また、区画内部の礫敷舗装の変遷が明らかになった。東から。本文 112 頁参照（撮影：中村一郎）

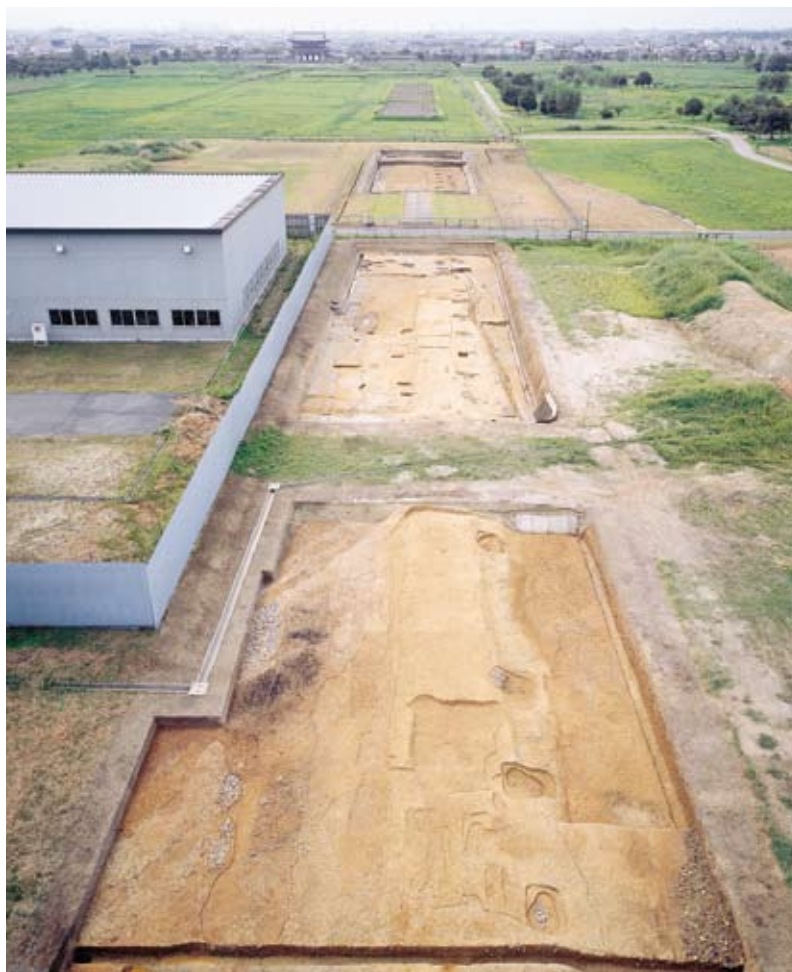
### 第一次大極殿院西面回廊の調査

これまで未調査の西面築地回廊南半部分をつづけて発掘調査した。大極院創建当初の回廊基壇や雨落溝のほか、改修後の掘立柱塼や内庭部礫敷きなどを検出した。奥が第 432 次調査区、中央が第 436 次調査区、手前は第 437 次調査区。北から。

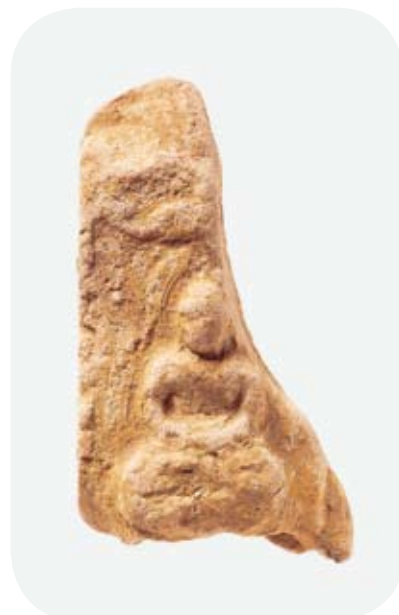
### 第 432 次調査出土の磚仏 (約 2 : 3)

西面築地回廊の基壇を覆う赤褐色混礫層から出土。十二尊連坐磚仏の一部で、山田寺出土のものと同原型品とみられる。平城宮内では初の出土例である。像高は 34mm。

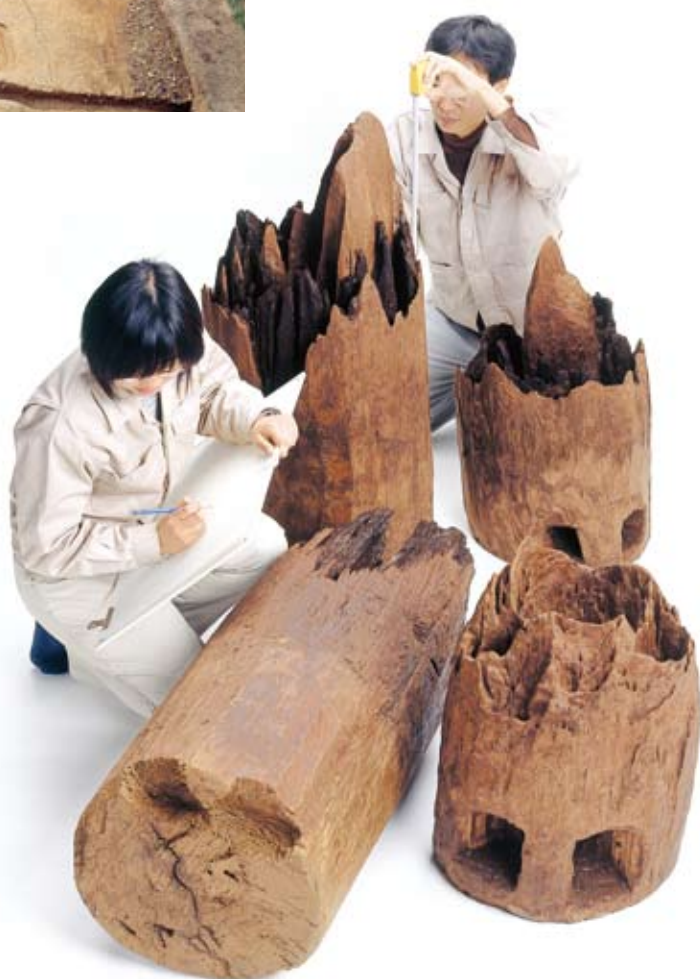
### 掘立柱塼 SA13404 の柱根

第一次大極殿院西面回廊解体後の掘立柱塼 SA13404 の柱穴より出土した。柱の直径は最も太いもので約 48cm である。柱運搬用の栈穴や加工痕跡が残る。

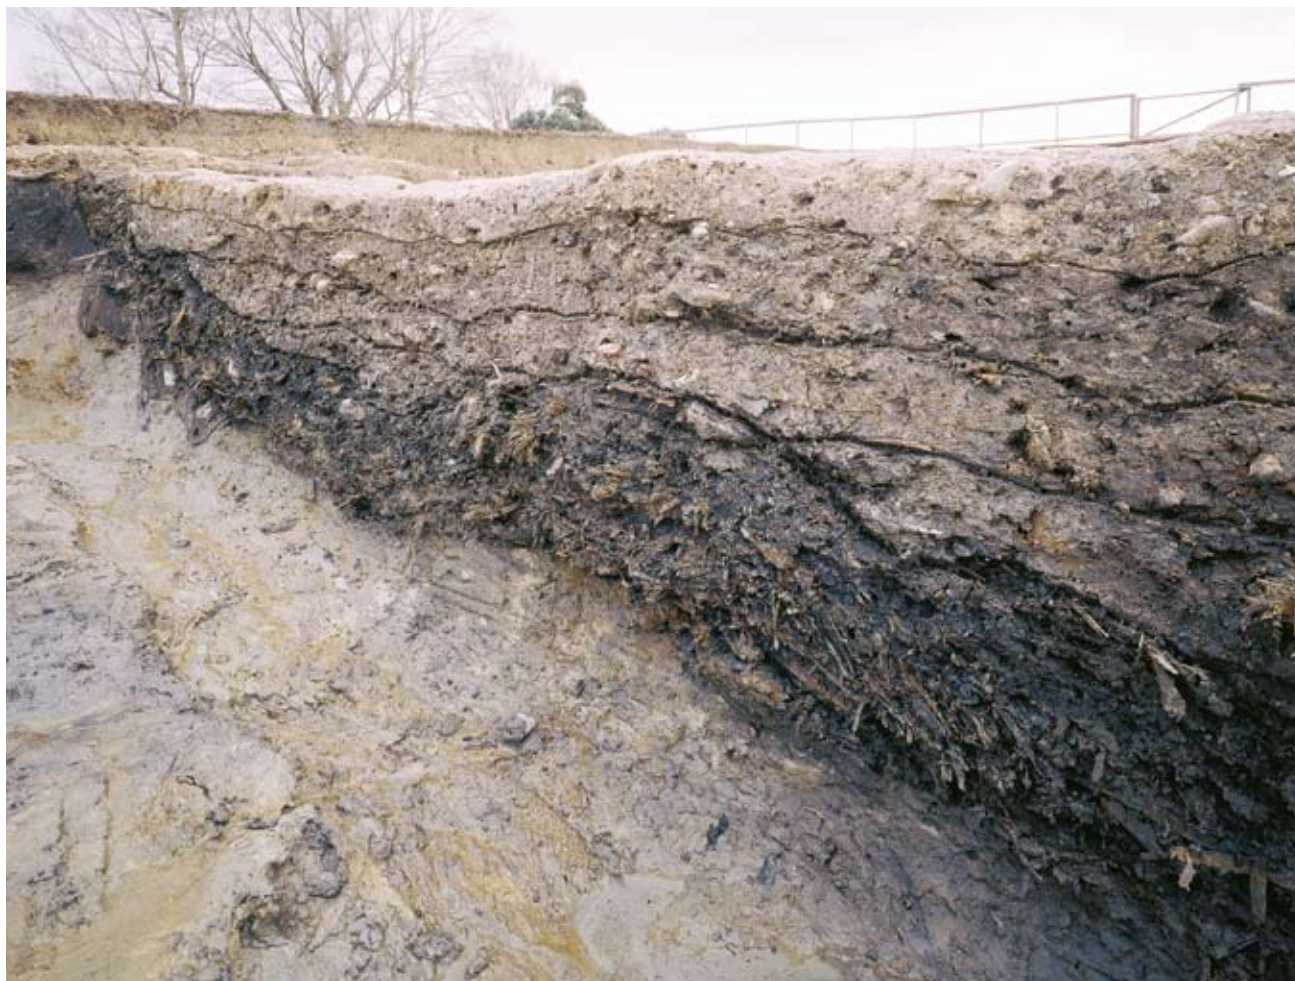
東方官衙地区の調査（平成第 429・440 次調査）

2007 年度と 2008 年度に調査を実施した。調査区南部で検出した土坑 SK19189 からは木簡や削屑のほか、木製品や木屑などが多量に出土した。土坑の埋土をすべて取り上げ、現在も水洗中である。これらの廃棄物はこの地区の性格を明らかにする上で重要な資料となる。写真上は土坑内の木屑の堆積状況（北西から）・写真下は土坑全景（北東から）
