カンボディア・ 西トップ寺院の調査 —第9次—

2 第9次調査

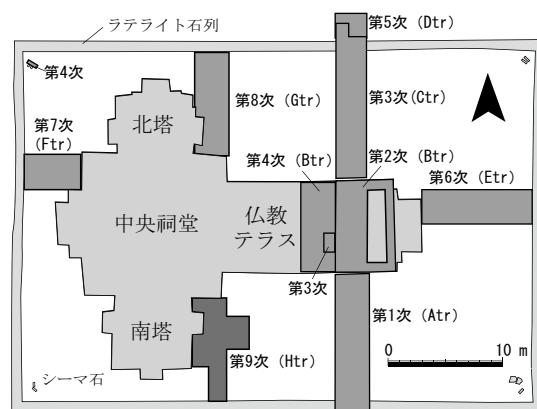
図18 西トップ寺院のトレーニチ配置図 1:600

今回の調査は中央祠堂と南塔の関係を確認し、その基礎の構造を解明することを主眼とした。南塔の東辺に沿って東西3m、南北9mの調査区を設置した(Hトレーニチ)。第8次調査のGトレーニチとは東西中心軸に対し線対称の位置にある。一部は東側へ拡張している(図18)。調査期間は2008年8月4日~8日。

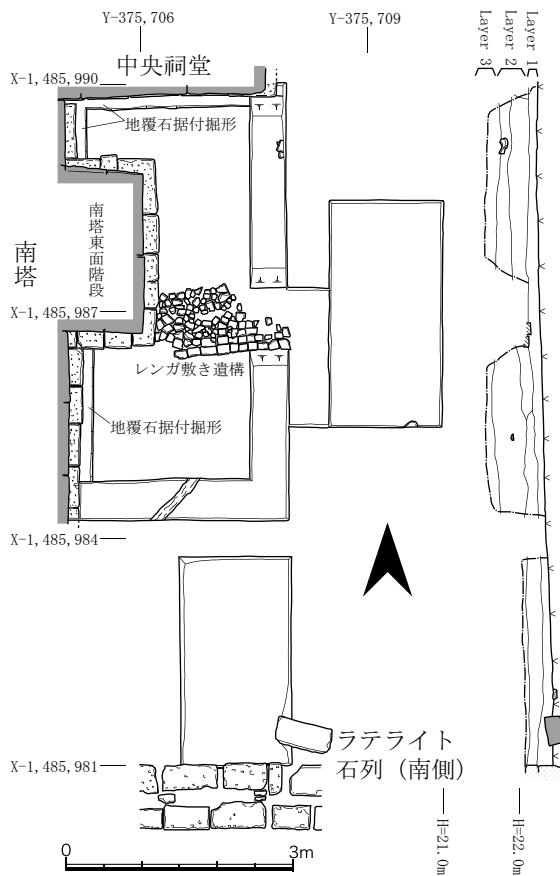
図19 第9次調査遺構平面図・東壁断面図 1:100

3層の主要な層位を確認した。第1層(深さ0~10cm)は表土である。第2層(10~60cm)は灰黄褐色~黒褐色のシルトで、ラテライトの碎片を若干含む。13世紀後半~14世紀頃と考えられる中国製陶磁器をはじめとする土器を含む。中央祠堂および南塔の地覆石の据付掘方はこの層の上面から掘り込まれている。後述するレンガ敷き構造はこの層に含まれる。第3層(60~70cm以深)はにぶい黄褐色の粘土で、比較的よく締まり、土器を若干含むものの、その数は少ない。今回の発掘では地山まで到達していない。

第2層の上面で中央祠堂と南塔の地覆石の据付掘方を検出したが、南塔の東面階段には地覆石の据付掘方が検出されず、地覆石が第2層の上面に直接置かれた状況が確認された。一方で、東面階段の地覆石は南塔本体との取り付き部において内部(西側)に入り込んでいた。このことから、階段は後世に付け加えられたのではなく、南塔本体と一緒に構築されたことは明らかである。こうした状況から、もともと南塔は階段がないプランで設計されたが、工事途中で設計変更され

南塔の東面階段の前面には、南北約100cm、東西約180cmの範囲でレンガ敷きの遺構が確認された。東側の拡張区はこの分布範囲を確認するためのものだったが、分布はそこまで及んでいなかった。レンガは第2層の上面に一段分敷かれていた。この遺構の性格は不明であるが、レンガは西トップ寺院本体では使用されていない建材である。第6次調査(Eトレンチ)で検出され

たことが想定される。一方、第8次調査ではちょうど対称の位置にある北塔の東面階段について調査したが、そこには地覆石が無く、明らかに後世に付け足された様相を示していた。また階段の建築的構造にも両者の間で差異がある。こうしたことから、両者の階段が取り付けられた様相は異なり、それは北塔・南塔の建築時期の違いを反映している可能性がある。

また中央祠堂と南塔の地覆石の構築状況を検討すると、明らかに南塔が後から拡張されたことが確認された。これはこれまでに想定した建造物の構築順序と矛盾しない。

今回の調査においても、掘込地業や砂地業といった基礎地業は確認されず、中央祠堂・南塔ともども、比較的軟弱な整地土の上に直接構築されていることが確認された。
