西トップ寺院の建築調査

—2008年度の成果—

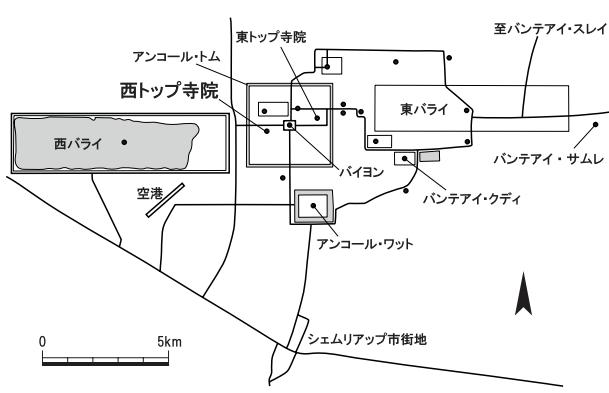
図20 西トップ寺院と他の遺跡の位置

今年度の調査は2008年8月におこない、実測調査による基本図の作成と、観察による基本データの収集を主目的とした。実測調査は、外周ラテライト列の平面図の作成と、『紀要2004』掲載3D図面を下図とした立面図の修正および中央祠堂上成基壇・南北塔の石材の寸法実測をおこなった。中央祠堂の補強が実施されていなかったため、中央祠堂の実測調査は次年度におこなうこととした。この他、類例調査として、バンテアイ・スレイ、バンテアイ・サムレ、東プラサート・トップ寺院、以上の観察調査をおこなった（図20）。

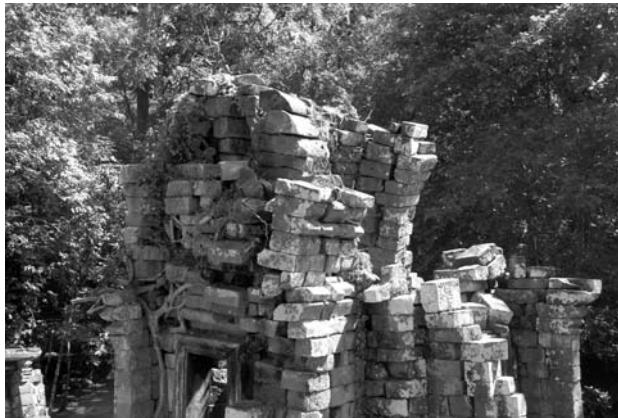
図22 中央祠堂頂部の破損状況

調査時に確認した破損状況は以下のとおりである。東面上部に食い込んでいた木の根が残存し、石に絡みなが

らも目地を押し開いており、変形の一因をなす。特に東面から南面東半部でその傾向がみられる。南面リンテル（装飾楣石）東半部が、開口部楣石上を滑り出し、転落寸前である。南面リンテルは西トップ寺院で唯一転落せず遺存しているもので、転落・破損の回避が特に必要である。西面主体部は北半部を早くに失っており、南半部の突出部のみ残存しているため、北へ転びつつある。それに引っ張られて、南面西半部が北西に転び、西面と南面が時計回りに回転している（図22）。

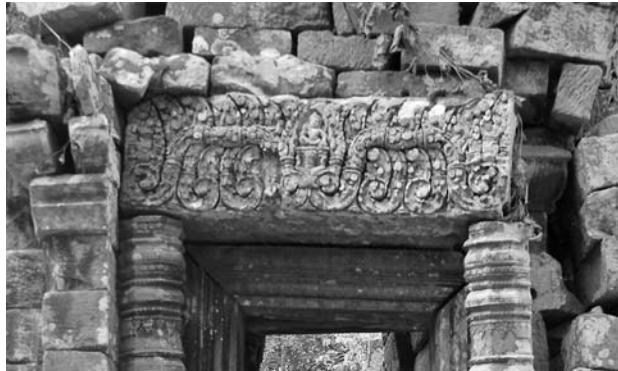
図24 開口上部の比較（左：西トップ寺院、右：バンテアイ・スレイ）

中央祠堂の平面形状は矩形の四方に前室がつく十字形である。開口部は紅色砂岩を用い、側支柱と楣材で補強し、リュンテルと装飾側柱の彫刻はバンテアイ・スレイ様式である。実際には開閉しない石造の扉、いわゆる偽扉は存在しなかったようである。クメール石造建築には内部に木製の天井が張っていたと考えられるものがあるが、西トップ寺院には該当する痕跡は見られない。

類例調査 バンテアイ・スレイは、967年に作られたヒンドゥー教寺院で、アンコール遺跡群の北東約40kmに位置する。比較的小規模な寺院ではあるが、紅色砂岩とラテライトを多用し、特に破風・楣石・柱・壁・偽扉など紅色砂岩に施された彫刻は精緻かつ洗練されている。側支柱と楣材による開口部の補強方法や仕口、収まり、リュンテルと装飾支柱に施された彫刻の様式など、開口部の仕様に西トップ寺院との類似点がみられる（図24）。
