# 朝堂院の調査

## —第153次

都城発掘調査部は、藤原宮朝堂院の様相の解明を目的として継続的な調査を実施してきた。これまで東第一堂（第107次）、東第二堂（第120・125次）、東第三堂（第132次）、東第四堂（第142・144次）、東第六堂（第136次）、回廊東南隅（第128次）の調査を実施し、主要な殿舎の配置と構造の詳細が明らかになるとともに、朝庭には礫を敷いて整地している状況が一部判明していた。また、昨年度の大極殿院南門（以下、南門と省略）の調査（第148次）では、礫敷の下に藤原宮造営期の運河や建物の柱穴があることが判明し、それらの状況の解明が課題として残った（『紀要2008』）。また、平城宮では中央区、東区の朝堂院ともに、朝庭に天皇が即位した際の大嘗祭をおこなった大嘗宮があることが判明しており、藤原宮における大嘗宮の様相の解明も課題となっている。

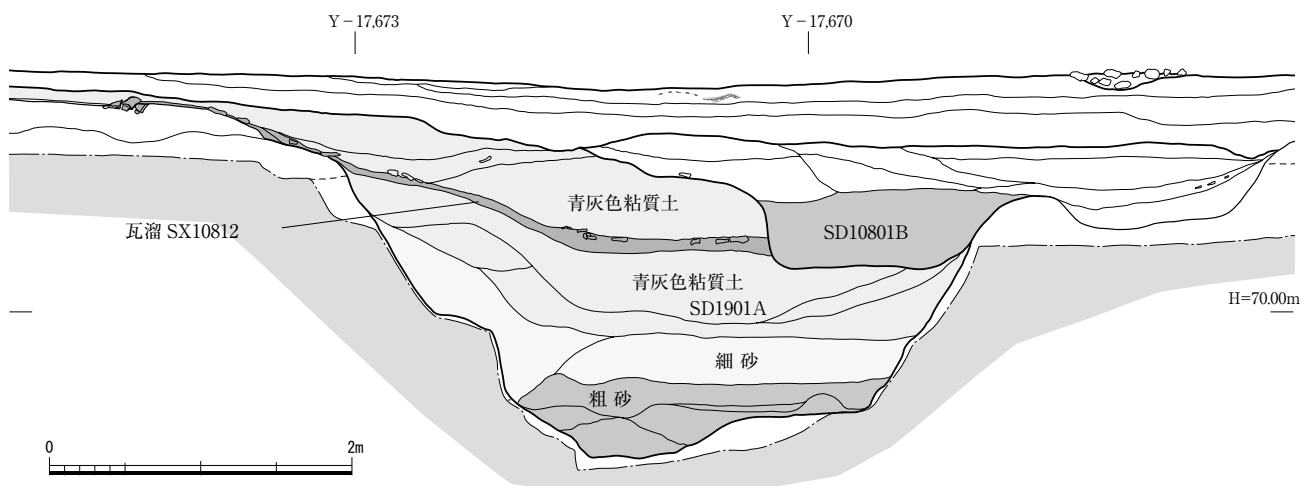
図56 運河調査区2北壁断面図 1 : 50

**運河SD1901A** 調査区中央を南北に貫流する。東西畦を挟んで、北側に運河調査区1、南側に運河調査区2を設定して整地土を除去し、それぞれ6.5mと2.5m分を調査した。第一次整地である暗褐色粘質土から掘り込んでおり、幅は約3～4mで、深さ約2mを測る。これまで北面中門（第18次『藤原概報6』）、大極殿北方（第20次『藤原概報8』）、および内裏南辺地区（第83～7次『年報1998-II』）の調査で確認しているが、従来の調査所見よりも幅が狭い。埋土は、下から機能時の堆積を示す粗砂層（40～50cm）、細砂層（30cm）、埋め立て時の青灰色粘質土層（60cm）である。粗砂層と細砂層は、大量の流水があったことを示すものである。粗砂層と細砂層は土器や動物骨、木器などを多く含んでいたため、研究室に持ち帰って水洗選別をおこなった。埋め立てに際しては、後述する斜行溝SD10801Aの底と同じ高さまで埋めた後、瓦を一括投棄し（SX10812）、さらに青灰色粘質土（30～70cm）で一気に埋めている。なお、第148次調査区南壁の土層では、南門基壇に近接するために、青灰色粘質土と灰黄色砂質土を互層にして丁寧に埋め立てている状況が確認できたが、ここではみられない。

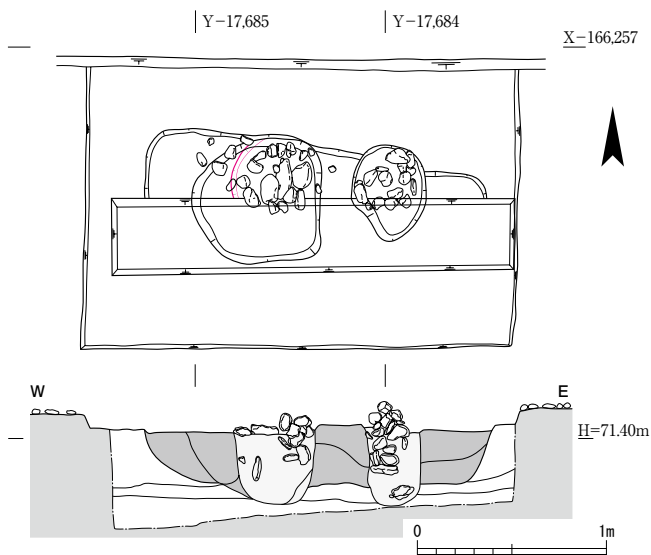
図57 SX10771平面・断面図 1:40

**柱穴列SX10770～10778** 調査区中央部で検出した。3m間隔で東西に9基並ぶ。SX10770～10777は東西約1.6～1.8m、南北約60cm、深さ約50cmの横長の柱掘方に、柱を2本東西に立て並べ、抜き取っている。柱の直径は約30～40cmと推定され、その間隔は心々で約60cmである。SX10771の断面観察では、抜き取りは1回とみるが、西側の柱穴のみ、2回以上の抜き取りの可能性も残る（図57）。一方、SX10778は一辺約1.2m、深さ約45cmの方形の掘方で、抜き穴は1つしかない。他の柱穴とは構造が異なり、性格か施工の時期差を示すものであろう。礫敷広場との関係は、礫を敷き詰めた段階で所定の位置に柱穴を掘って柱を立て、掘方部分には再度礫敷を施す。そのため、掘方部分の礫は周辺の礫に比較してやや大ぶりで敷き方に乱れがあり、全体にやや盛り上がっているものが多い。柱を抜いた後には、径10～20cmの大ぶりの礫を埋め込んでいる。これらは後述するように、儀式の際に立てた幡の柱を支える幡竿支柱である可能性がきわめて高い。構造からみて、当初はSX10770～10777を設置し、後にSX10778を加えた可能性がある。調査区内では9基検出したが、中軸線で折り返すと、2本柱を併置するものは13基、1本柱のものを加えると15基あるものと推定できる。南門階段の南端からは100尺(30m)の位置にあり、2本柱を併置する型式の東端であるSX10777は南門基壇東端の南延長とほぼ一致する。

**SX10770～10778** 藤原宮期で最も注目される遺構は、東西に並ぶ9基の柱穴列である。SX10770～10777の8基は、1基の柱掘方に2本の柱を同時に立てるもので、通常の建物や堀とは考えにくい。これについては、朝鮮半島各地に残る幢竿支柱との関連が想起される。韓国では、統一新羅時代から石柱を2本立て並べてその間に幢竿を

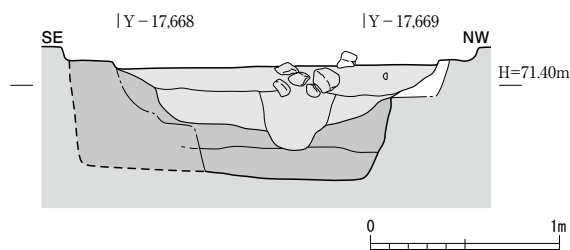
図59 SX10766東西断面図 1:40

**柱穴群SX10765～10767** 南門基壇の南方、拡張区東半部で検出した3基の柱穴。SX10767とSX10766は南北に5.4m離れて並び、その5.1m西にSX10765が位置し、全体で三角形の配置となる。一辺約1.6mの方形の掘方で、深さは約80cmである。周辺には他に対応する柱穴はないので、建物になるわけではない。磔敷を除去した段階で検出したが、柱抜取穴には磔が入り、磔敷上でも大ぶりの磔が盛り上がった状況で見えていたため、磔敷以後のものである。

SX10760・10765～10767 礫敷広場SH10800には、他に4基の大規模な柱穴SX10760・10765～10767がある。いずれも単独で存在したり、建物としてはまとまらないもので、深さが90cmほどあることから、幢竿支柱とすることが妥当である。柱穴の規模からみて、かなりの太さと高さのある柱を立てたものであろう。位置は、SX10760が朝堂院の中軸上にあり、SX10765～10767は正三角形をなし、かつSX10766・10767が南北に並ぶもので、計画的な配置をとっている。未調査である西側にも同様の柱穴群があるとすれば、その数は計7基となり、『続日本紀』大宝元年正月1日条に記された7本の宝幢との関連が問題となってこようが、現状では速断できるものではなく、南門北側の大極殿院の調査成果を待って結論を下すべきである。

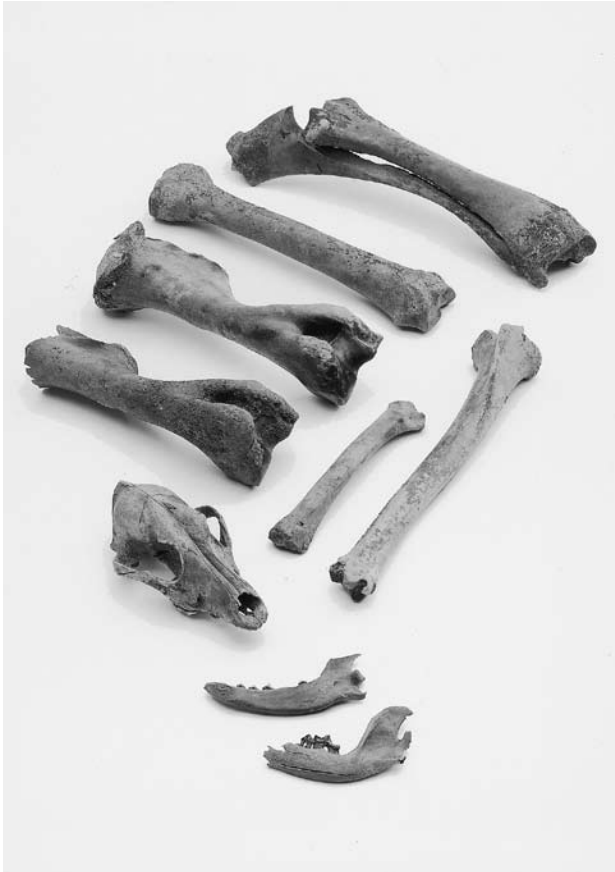
図65 SD1901A出土動物遺存体

**動物遺存体** 運河SD1901Aや斜行溝SD10801Bなどから動物遺存体が出土し、ウシ、ウマ、イヌ、ニホンジカが同定された。また、SD1901A内の土壌を水洗して微細遺物を回収した結果、板鰐類の椎骨が検出された。
