# 高松塚古墳の調査

—第154次

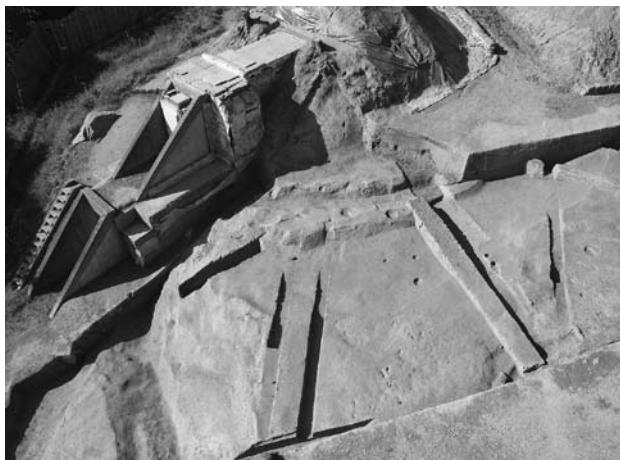
図102 南東側調査区全景（南東から）

調査は、まず、墳丘南半部を覆う整備盛土を全面的に除去した後に、2004年度に墳丘北東側で検出した周溝の南への延び、ないしは収束のあり方を明らかにする目的で、墳丘南東側を276m<sup>2</sup>にわたって平面的に調査した。

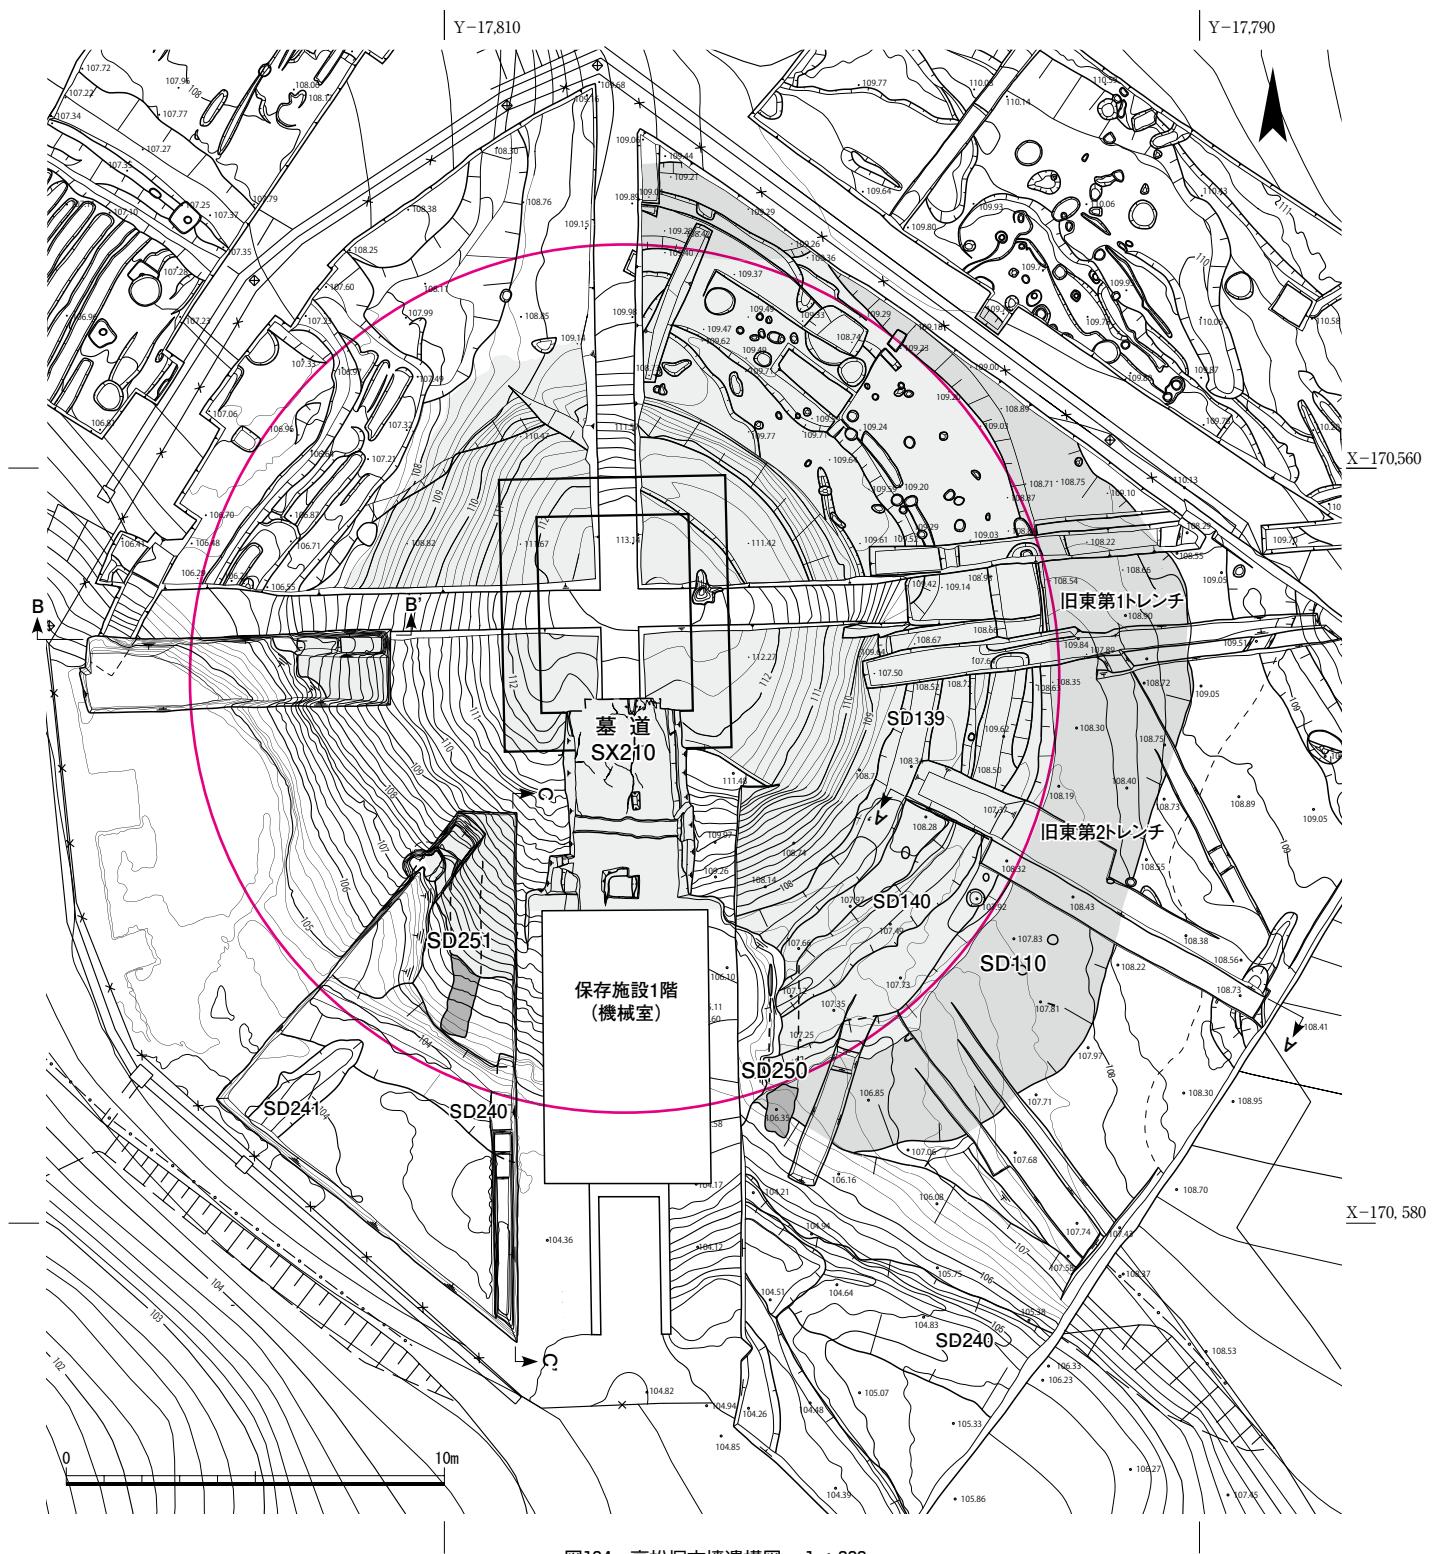
図104 高松塚古墳遺構図 1 : 200

ただし、南東側の調査成果に基づき図上で直径23mの円を描くと、地滑りを免れた南斜面では斜面裾のわずかに外側を円が通過する（図104）。したがって、南斜面については、後世の開削の影響が小さく、比較的当初の形状が残存しているものとみられる。

**周溝SD110** 2004年度の調査区から続く墳丘の南東側裾部分、およびそれをとりまく周溝SD110を整地土上で検出した。後世の削平のため、周溝の深さは0.4mと浅く、幅も2.8~4mと一定でない。墳丘も削平をうけており、その上面には同じく2004年度調査区から続く中世溝SD139、近代溝SD140が弧状に走る。

面には断面三角形状の黄褐色粘質土が厚く堆積しており、墳丘上部からの崩落土によって墳丘裾が早い時期に埋没した状況がうかがえた。したがって、墳丘裾については、本来の状態をとどめている可能性が高い。その形状をもとに墳丘を復元すると、直径23m余の円墳となり、2004年度の復元案の妥当性を追認する結果となった。

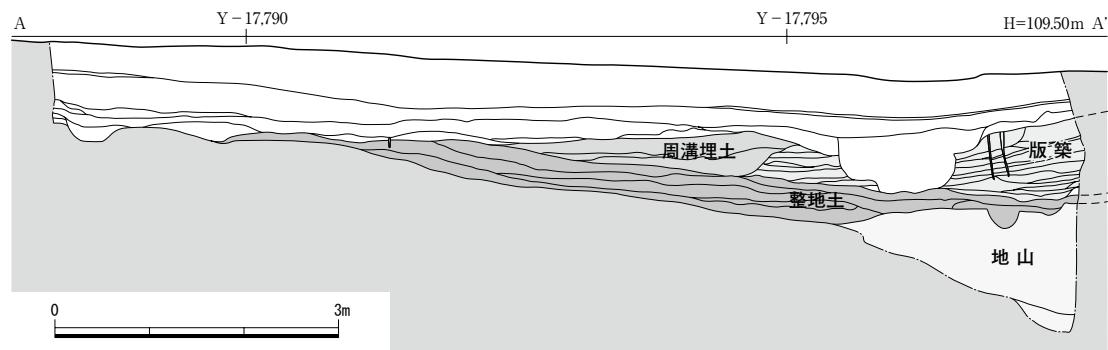
図105 旧東第2トレンチ南壁断面図 1 : 80

墳丘南東側は、北東から南西にむかって下降する緩やかな斜面をなしており、史跡整備時に敷設されたインターロッキングおよびそれに伴う造成土で覆われていた。それらを除去すると、1972年調査時の旧トレンチが2本、調査区北側と中央で検出された。2004年度調査時に検出・再調査した旧東第1トレンチと同第2トレンチの東半部分にあたり、両者とも地山面まで掘り抜かれていた。この2本の旧トレンチを東へ拡張し、層序の確認をおこないながら調査を進めた。

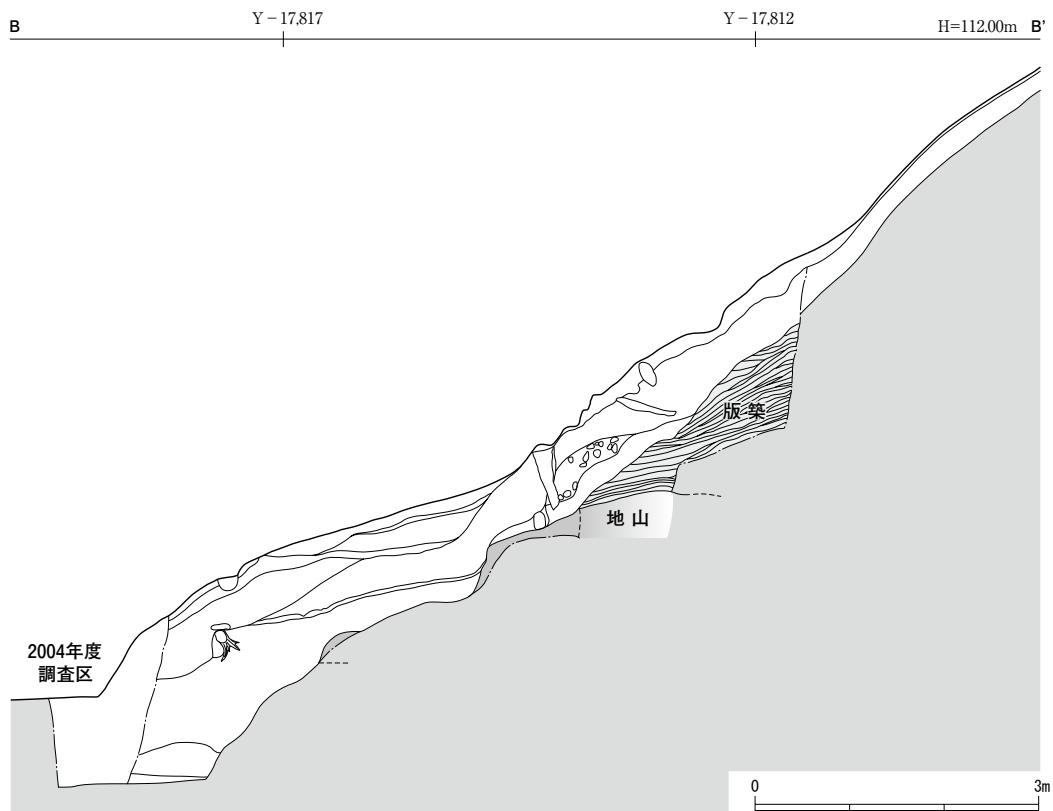
図106 南西側第2調査区北壁断面図 1:80

削面では、整地土下に古墳築造以前の旧表土（灰色粘質土）層が観察され、約30°の傾斜で北西向きに落ち込む状況を確認した。後述の墳丘南西側の調査でも、封土下で南東向きに下降する旧表土層を確認しており、これにより、古墳南裾から東裾にかけて古墳築造以前の谷が入り込むことが明確となった。その規模は、幅約12m、深さ2.3m以上と推定される。2004年度の調査時にも、古墳は、丘陵斜面の地山を開削するとともに、南東側に存在した谷を埋め立てて造成した基盤面の上に築造されていることが推測されてきたが、今回の調査により、谷の埋め立てが予想以上に大規模であること、また、それに伴う整地土が丘陵の東や南側へも広く及ぶことが判明した。なお、整地土内に含まれる土器は、飛鳥V（藤原宮期）を下限とすることを再確認した。

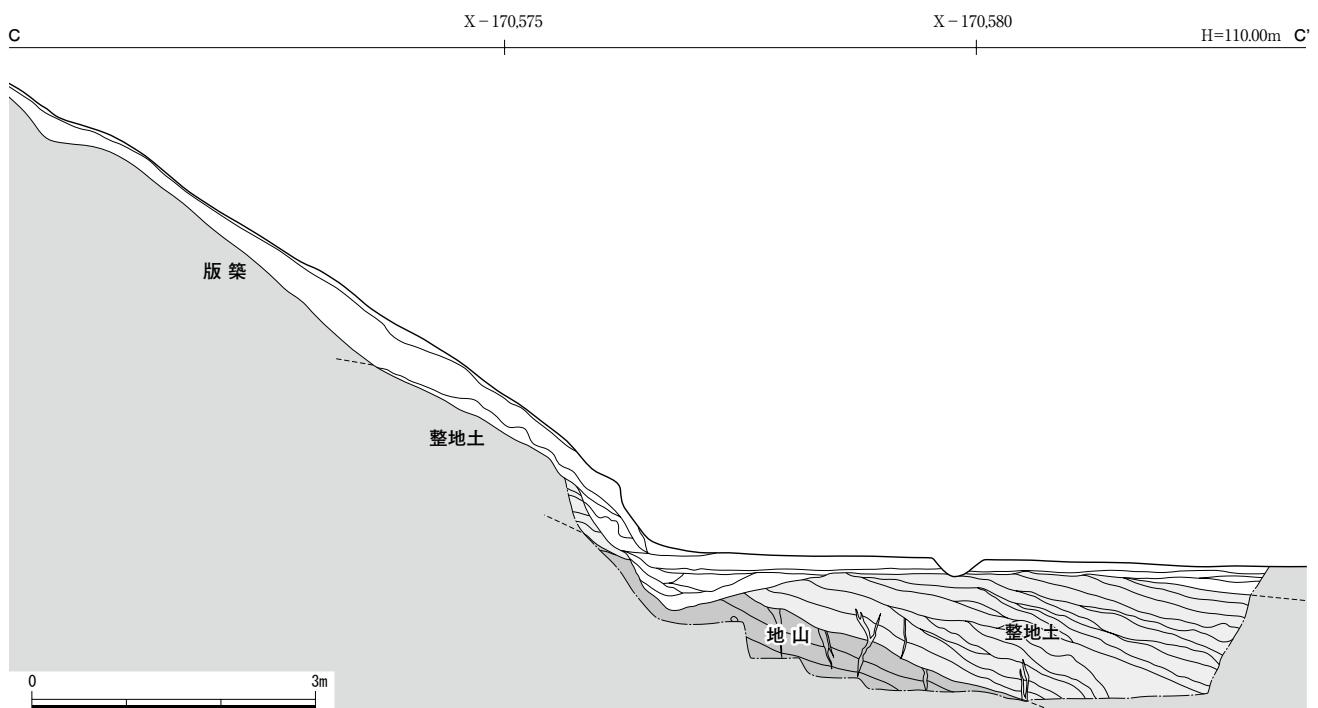
図107 南西側第1調査区東壁断面図 1:80

**基盤面と旧地形** 南西斜面でも南東側と同様に、版築下で古墳築造以前の谷と、その埋め立てに伴う整地土層を確認した。谷は予想以上に深く、調査区内では、谷底や南側の立ち上がりを捉えきれなかった。整地の範囲も調査区を越えてさらに南側へと延びる（図107）。一方、旧表土層および地山の岩盤層は北西にいくにつれて上昇し、墳丘西側では地山上に直接版築が施される。

現存する版築下端の標高は、南端で106.6m前後、西端で107.0m前後を測る。基盤面は、概ねテラス状に造成されているものの、墳丘南西側では10~15°前後の傾きで南向きに下降しているようである。

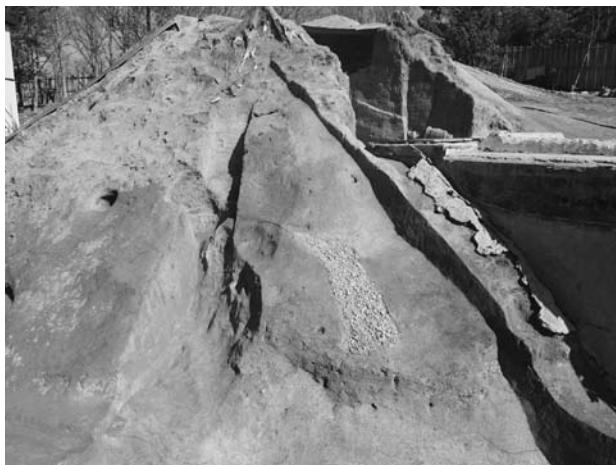
図108 南西側の暗渠SD251と地滑り（南西から）

**石詰暗渠SD251** 保存施設東脇に繞いて、西脇でも、石詰暗渠を検出した。幅0.6m、検出長約2mであるが、

墳丘ごと削平を受けており、本来はさらに南へ延びていたものと推測される。東側のSD250の傾斜角度が5°前後であるのに対し、SD251は15°前後で築かれているが、これは南西側の基盤面の傾斜角度に起因したものと考えられる。墳丘南北軸から西4mの位置にあり、SD250と同様に、版築の施工前に整地土の上面から掘り込まれていることから、2本の暗渠は、東西対称の位置に計画的に配置されたものと判断できる。石室周囲に浸透する水や湿気を墳丘外へ排出する目的で設置されたものである可能性が高い。

**墳丘の残存状況** 南西側の墳丘や周溝の形状、丘陵斜面や基盤面の処理のあり方を明らかにする目的で、2ヶ所に計80m<sup>2</sup>の調査区を設定した。しかしながら、2ヶ所の調査区にまたがって、幅約10m、奥行き約2mにおよぶ地滑り跡が検出され、大規模地震によって墳丘南西斜面

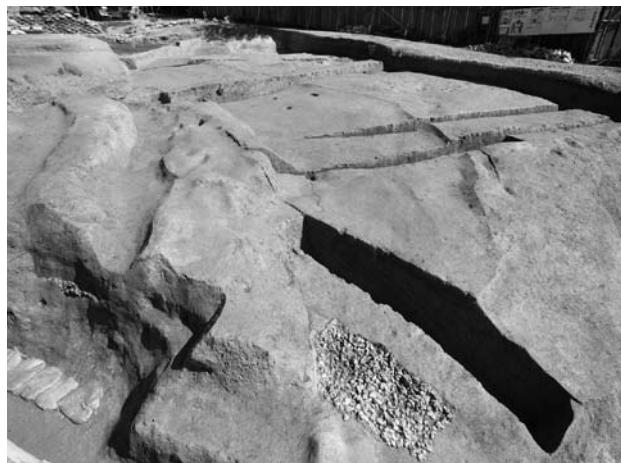
図109 南東側の周溝と暗渠SD250（西から）

**石詰暗渠SD250** 保存施設東脇で、周溝に向かって延びる石詰暗渠を検出した。先端は削平を受けているが、幅0.5m、深さ0.4mの断面箱形の溝に7cm大の角礫を充填しており、版築の施工前に整地土の上面から掘り込まれている。いわゆる墳丘内暗渠であり、封土下に存在するため、その正確な配置状況を明らかにしがたいが、約3m北の保存施設建設時の掘削面にも続きが認められることから、墳丘南北軸から東約4mの位置に直線的に配置されているものと理解できる。

周溝内壁は版築層を掘り込んでおり、各所とも30~40°の傾斜で立ち上がる。その下端が墳丘裾にあたるが、上

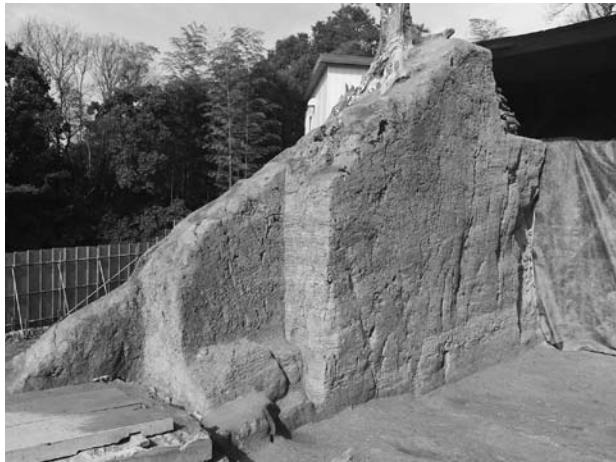
図110 墓道部西壁（南東から）

保存施設は、1974年に発掘調査がなされた墓道部分に収まるように建設され、石室解体作業開始直前まで稼働してきた。仮整備に伴い保存施設（2階部分）が撤去されたことにより、34年ぶりに墓道部が露出した。保存施設は旧発掘区を壊すことなく建設されており、壁面には1974年調査時の分層線がそのまま残っていた。東壁下半には、石室構築後に掘り込まれた墓道の壁面が、西壁に

はその墓道を埋めた際の版築が残る。2006・2007年度調査時に作成した墳丘の南北土層断面図と整合させるため、壁面の再分層と記録作業をおこなった。壁面の精査により、従来知られていた大規模地震による大きな断層風陥没とともに、版築を突き破る亀裂を多数確認した。なお、保存施設1階（機械室）部分の撤去工事とその後の調査は、2009年度に継続して実施する予定である。
