# 第一次大極殿院回廊の調査

## —第 431・432・436・437・438 次

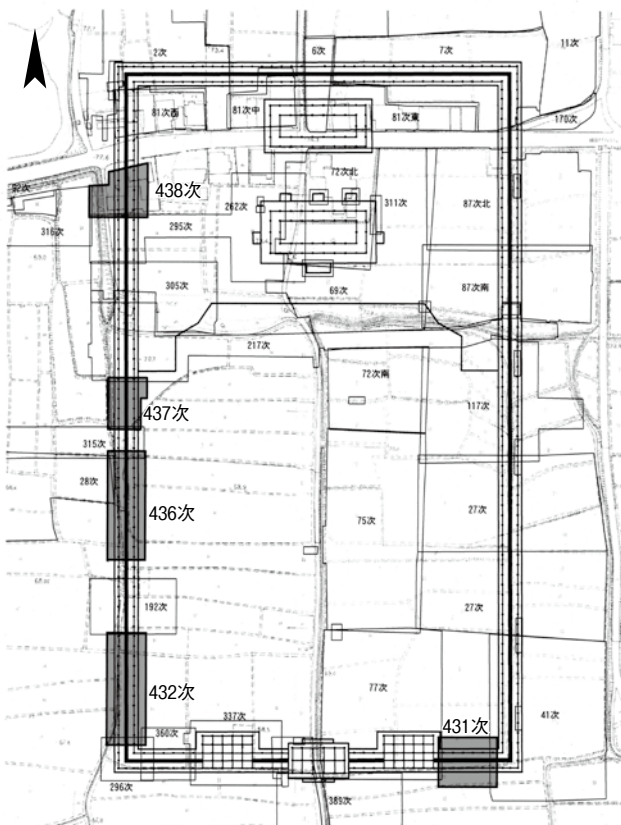
図129 第431・432・436・437・438次調査区位置図

画した。調査区は、南面回廊の東部に第 431 次調査、西面回廊の南から第 432・436・437・438 次調査の合計 5 つを設定した（図 129）。それぞれの調査面積と調査期間は表 15 のとおりである。

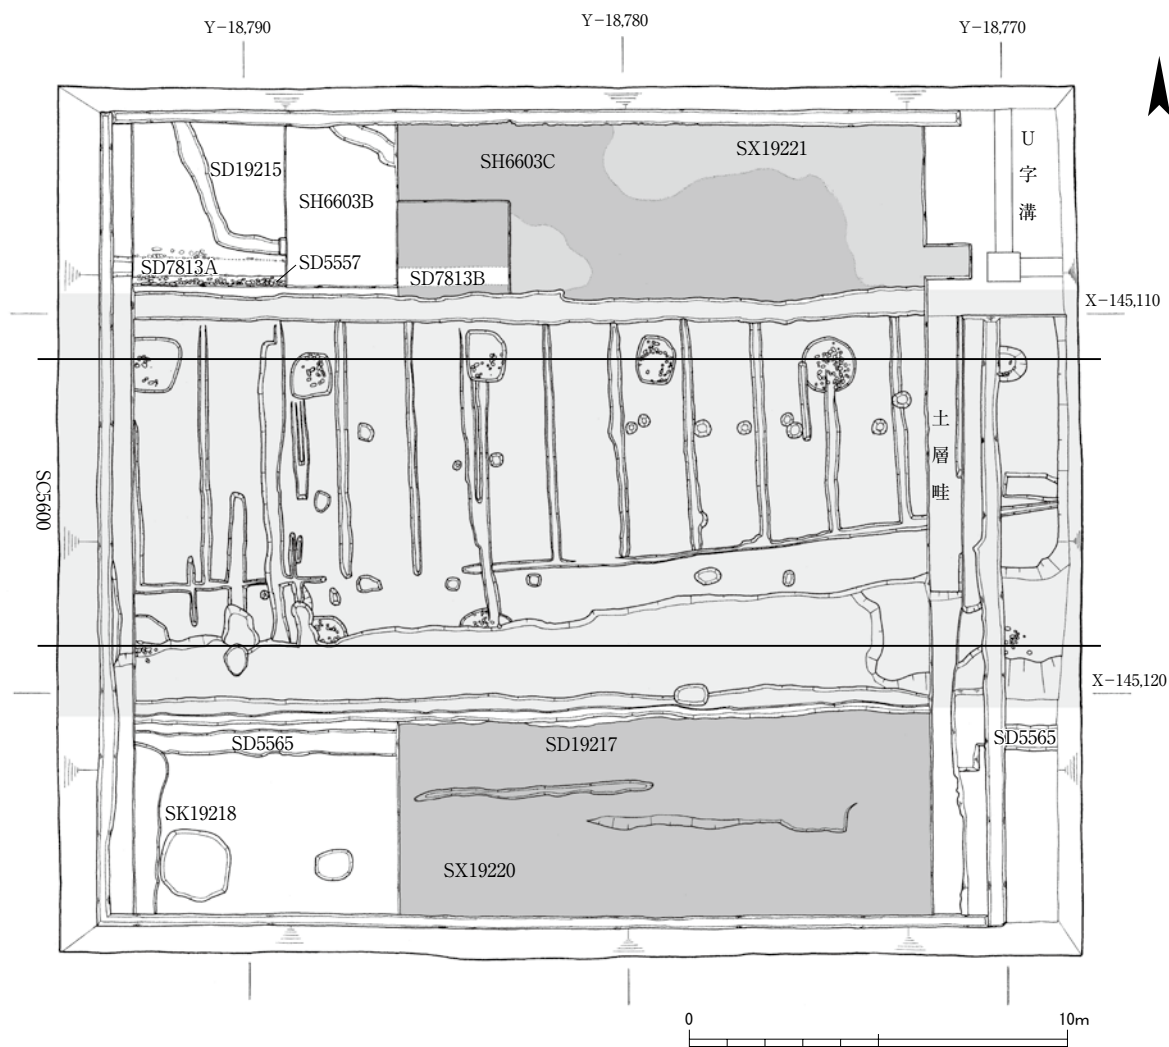
図 130 第 431 次調査遺構平面図 1 : 200

**南面築地回廊 SC5600** 南面築地回廊の総長は約180mであるが、このうち未調査地として残っていたのは今次調査の対象地（東西約23.0m）であった。今次調査では築地回廊の礎石痕跡を新たに5間分検出し、南面築地回廊の全体を完掘した。

築地回廊の基壇は、後世の水田の造成によって南側が大きく削りとられていた。このため、築地回廊南側の礎石抜取穴のうち2基は完全に失われ、3基は部分的に残るのみであった。一方、北側の礎石抜取穴は根石とともに比較的よく残っており、その間隔から築地回廊の柱間を推定することが可能であった。すなわち、桁行は約4.6m（15.5尺）等間、梁行は約7.1m（24.0尺）と復元され、南面築地回廊におけるこれまでの調査成果と一致する。これに対し、築地そのものはその痕跡をまったくとどめておらず、削平により失われたとみられる。

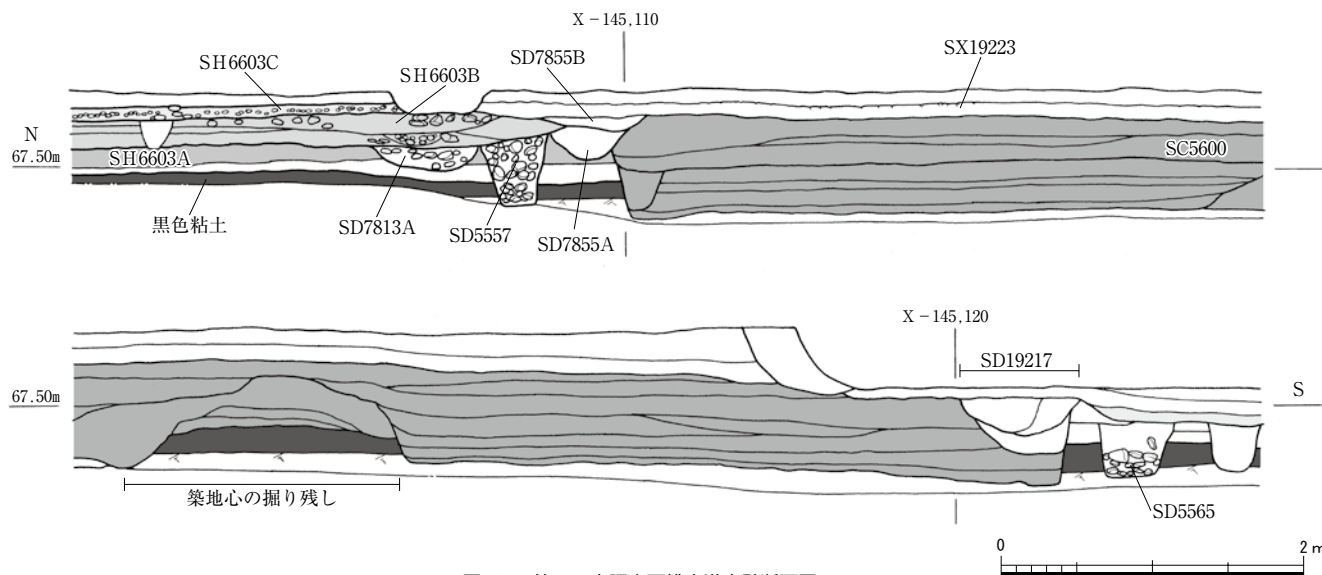
図 131 第 431 次調査西排水溝東壁断面図 1 : 50

**東西溝 SD7813A** 南面築地回廊 SC5600の下層北雨落溝で、築地回廊創建時のもの。西排水溝の壁面（第77次調査区東壁に同じ）で確認した（図131）が、平面的な検出はおこなっていない。土層観察では拳大の亜角礫を敷きつめたもので、幅は約70cmである。

**東西溝 SD5557** 雨落溝 SD7813Aのすぐ南側に設置された東西溝で、中層礫敷に対比できる暗灰褐色土が覆う。今次調査の西排水溝東壁（第77次調査区の東壁）で再確認した（図131）。溝の深さは約50cmで、下底部は黒色粘土に達している。溝の内部には拳大程度の円礫を詰め込んで排水機能をもたせている。回廊南辺付近の排水にかかわる溝とみられる。

**東西溝 SD7855A** 回廊基壇の北縁に位置する東西方向の溝で、西排水溝の壁面でのみ確認 (図 131)。中層礫敷 SH6603B の敷設に先立ち、基壇外装を抜きとった際の溝とみる。

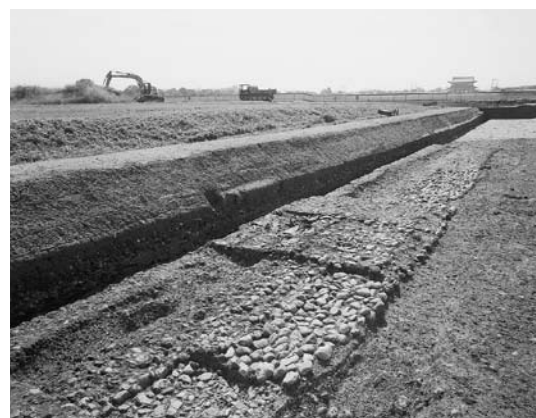
図 134 東雨落溝 SD13401 および SD19225 (北西から)

**南北溝 SD19225** 第 432・436 次調査区で検出した幅約 45cm の南北溝。東雨落溝 SD13401 に西接しその西半部分を破壊している。埋土中に凝灰岩片は含まれていないが、東雨落溝との位置関係から西面築地回廊の基壇外装の抜取溝の可能性はある。土坑 SK19237 より古い。

東雨落溝 SD13401 SC13400の東雨落溝。溝の深さは5～10cm。東肩には径10cm程度の見切り石を据え、その内側にはひとまわり小さな石で、見切り石の下部をおさえる。この見切り石は礫敷SH6603・SX17865の西端を兼ねる。溝底には礫を敷き込むが、場所により礫の大きさが異なる。432・436次では径2cmの小礫を敷き、437・438次では径2～7cmとなる。

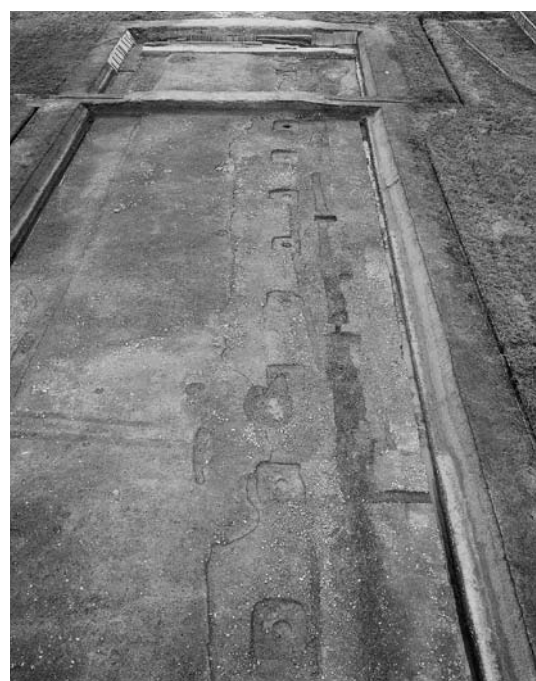
図 135 SA13404 (北から)

**西面掘立柱塀 SA13404** 南北方向の掘立柱塀。西面築地回廊 SC13400 の西側柱列の推定位置と柱筋を揃える。今回の調査では合計 31 基の柱穴を確認しており、柱間は 4.6 m (15.5 尺) である。11 基の柱穴で断割調査をおこない、そのすべてで礎盤として磚を据えた状況を確認した。これまでの調査成果を加味すると、東面の掘立柱塀 SA3777 とは対照的に、西側の掘立柱塀ではすべての柱穴に礎盤を用いていると考えられよう。磚の配置に規則性はなく (図 145)、なかには方磚や石材を用いるなど多様性が認められる。また、4 基の柱穴には柱根が遺存していた。樹種はすべてコウヤマキで、柱の直径はもっとも太いもので約 48cm。柱は礎盤の磚の上に立てるが、柱底面と磚との間に調整のため多数の瓦片を楔状に差し込んでいる。なお、礎盤の磚上面の標高は、第 438 次調査区では 70.35 m (図 145 柱穴④)、第 437 次調査区で 68.30 m、第 436 次調査区北では 67.95 m、同南では 67.22 m (図 145 柱穴②)、第 432 次調査区南では 66.36 m (図 145 柱穴①) である。II 期の SD19235・SD19236、III 期の SD19280 と重複し、いずれよりも古い。

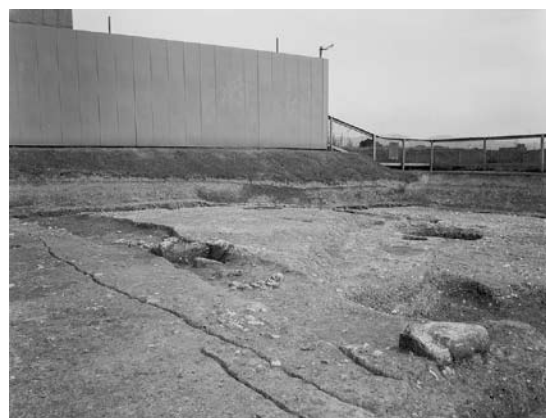
図 139 SD19235 と SD19236 (北西から)

**暗渠 SD19235** 第 436 次調査区で検出した東西溝。SD19236 に南半を破壊されているため、溝の幅は不明である。II 期南面築地回廊の北雨落溝 SD3778 の延長部分に位置し、回廊基壇を貫き区画外へ排水していたので

**暗渠 SD19236** 第 436 次調査区南で確認した石組暗渠。凝灰岩の底石と側石が一部遺存する。底石の外側に側石が接する構造で、内法で溝の幅は 41cm となる。西面築地回廊 SC13400 を横断して東から西へ排水していたと考えられ、東面築地回廊で検出した東西溝 SD3775 に対応するだろう。SD19235 より新しい。

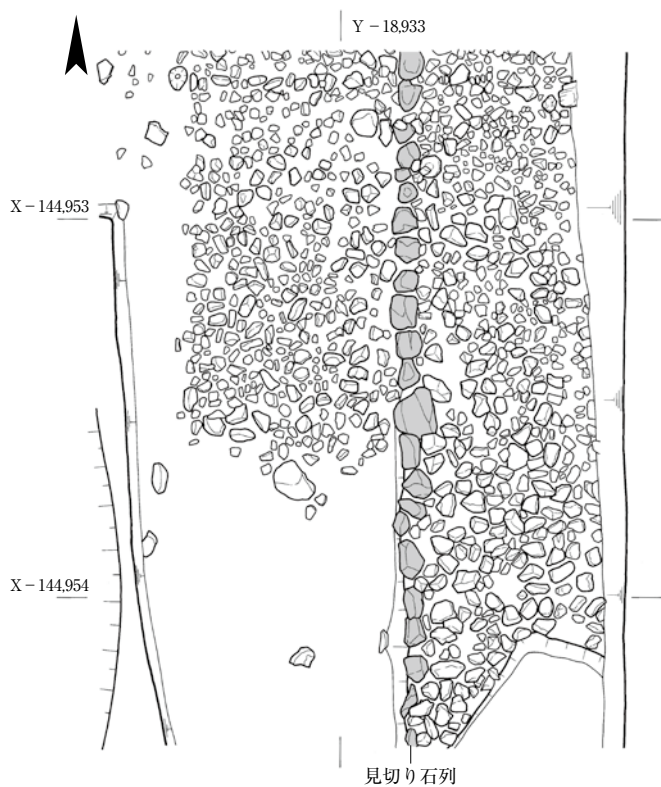
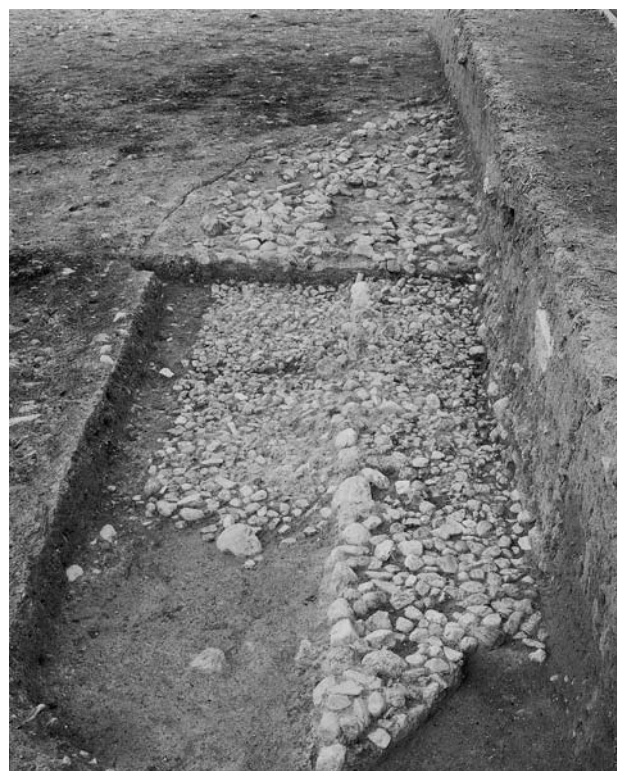
図 141 SD13401・SH6603A 平面図 1 : 20

下層礫敷面 SX17865・SH6603A SX17865は、磚積擁壁壇上の礫敷舗装面。整地土の上面で、前述の見切り石より東に径3～5cmの礫を敷く。SH6603Aは磚積擁壁より南面築地回廊までの内庭広場。同じく見切り石より東の整地土上に径1～7cmの礫を敷く。

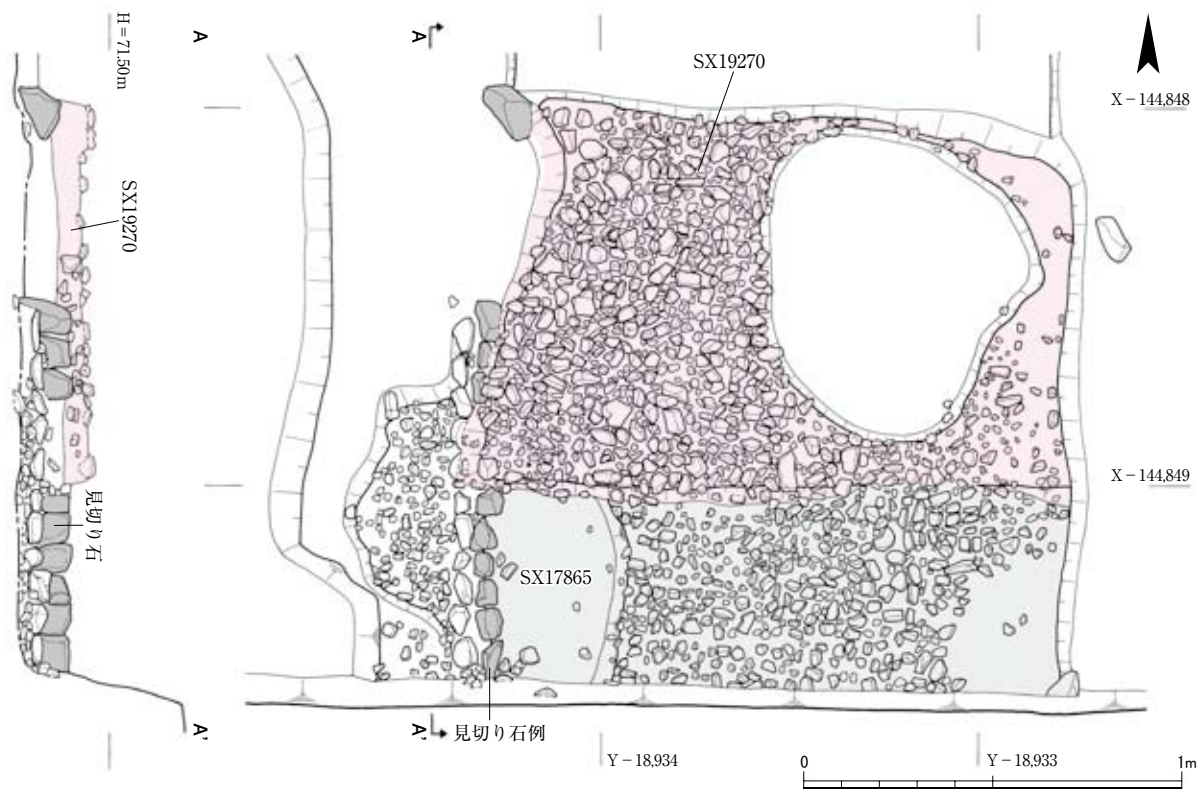
図 144 I 期壇上礫敷 SX17865・SX19270 平面図および見切り石列立面図 1 : 20

**礫敷 SX19228・SX19270** SX19228 は SH6603A の、SX19270 は SX17865 の上面に敷かれた礫敷面。SD13401 の溝内と見切り石周辺を厚さ 3～7 cm の土で埋め立て

た後、径 4～15cm の礫を敷く。礫は SD13401 周辺に敷いており、東にいくほどまばらになる。SD13401 の埋め立てを主目的として敷かれた可能性が高い。第 432・436 次調査では、SD13401 の内部にのみ礫が残存するが、第 437・438 次調査では、見切り石上面を覆い東に広がる。回廊存続時には雨落溝を埋め立てる必要はなく、後述の SX17866 に覆われているため、I - 3 期の遺構とした。

これまで第一次大極殿院の壇上部分については、第295次調査で2時期の礫敷面を確認していたが、今回は合計3時期の礫敷面を確認した。下層の SX17865 は造営当初と考えられる。上層の SX17866 はⅡ期の遺構に掘り込まれていることから、Ⅱ期の造営段階にはすでに敷かれていたことが判明している。問題となるのは、中層の SX19270 の時期であるが、SX19270 が回廊雨落溝を埋め立てていることから、築地回廊を壊し掘立柱塀を造ったⅠ-3期の遺構と考えられる。また SX17866 は、Ⅱ期の造営期に舗装されたのであろう。SX17866 は、SX17865・SX19270 と比較し、径1~4cmという細かな礫を敷く。Ⅱ期は称徳天皇の西宮に比定されており、Ⅰ期の大極殿があった儀式的な空間から生活空間へと変化する。礫敷舗装の変化は、この空間の機能の変化にもなうものと解釈できるだろう。

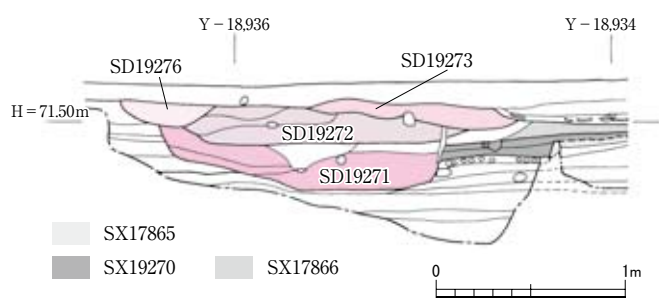
図 147 第 438 次調査区南北溝断面図 1 : 40

**南北溝 SD19272・19273・19274・19276 SX17866** より掘り込み、SD19271 に重複する南北溝。SD19272・19274・19276 が併存し、SD19272 より新しいが、SD19276・SD19273 より古い (図 147)。いずれもⅡ期の廃絶からⅢ期造営までの間に区画内の排水のため掘られたものと思われる。

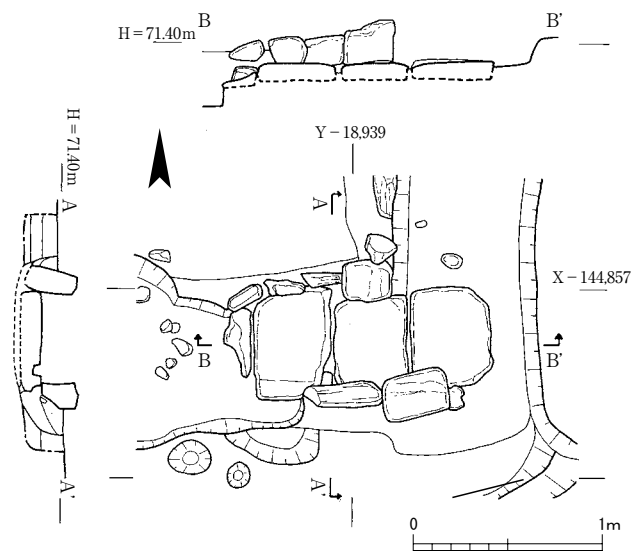
図 149 石組暗渠 SD19280 平面図・断面図・立面図 1 : 40

SD19280 は殿舎地区内の排水を区画外へ流すための溝で、基壇部分は凝灰岩切石の暗渠とし、基壇より外側は素掘りである (図 149・150)。暗渠部分は底石 4 石

と側石が一部残存し、溝幅は内法で約 40cm。Ⅰ－Ⅲ期 SA13404 の柱穴、Ⅱ期 SX19277 を掘り込む。

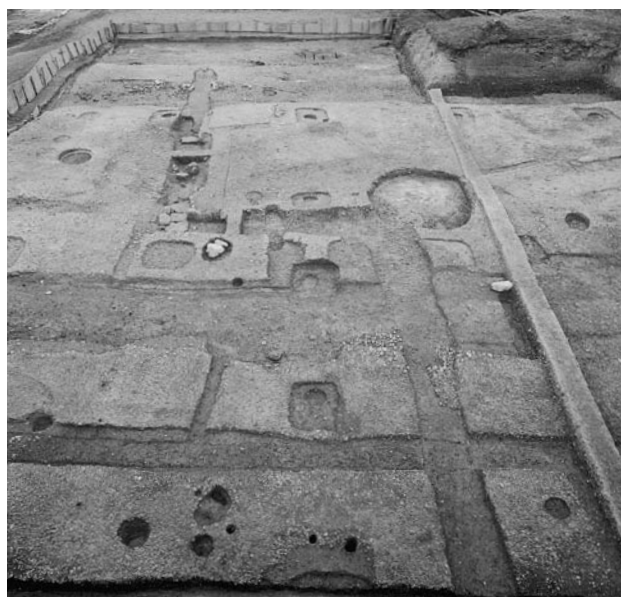
図 151 SA19283・SD19282 (東から)

SA19283 Ⅲ期殿舎地区を南北に区切る東西堀。掘立柱の柱穴 4 基を検出した。柱間寸法は約 3 m (10 尺)。掘方は一辺約 1 m の隅丸方形で、径約 30cm の柱痕跡がある。東対称位置の SA8217 に対応する。SD19281 がもつとも西の 1 間を通ることから、堀の西端は築地堀に取りつくことがわかる。

SD19282 SA19283 の北 2 m の位置に並行する東西溝。幅約 1.2 m、深さ約 0.2 m。東は調査区の外に続き、西は SA14330 の手前で南折し SD19281 となる。東対称位置の SD6631 に対応する。

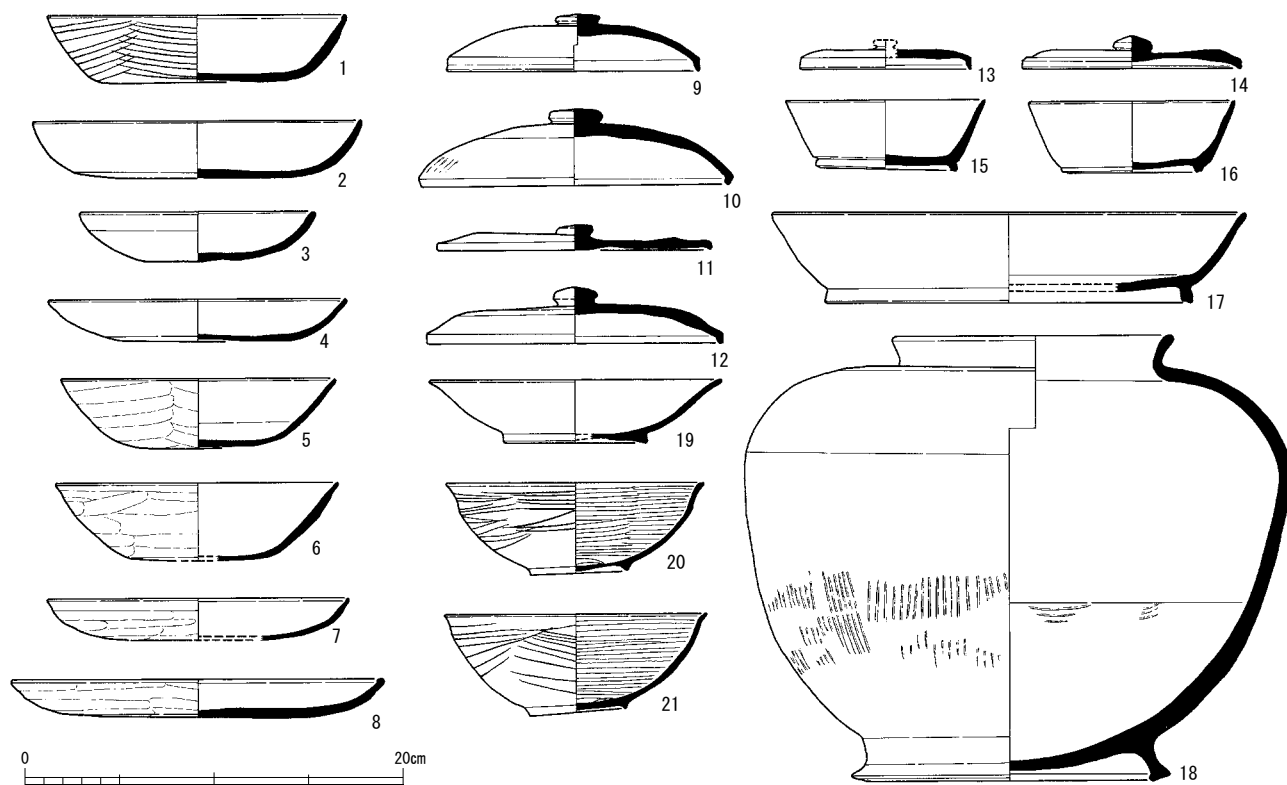
図 152 第 437・438 次調査出土土器 1:4

土器 第 432・436・437・438 次で出土した土器は整理箱で 45 箱である。第 432・436 次では土器の出土量がきわめて少なく、また細片化が著しい。一方、第 438 次ではⅡ期およびⅢ期の溝から奈良～平安時代初頭の土器が出土している。土師器の保存状態は概して悪いが、8 世紀後半～9 世紀初頭のものが多い (図 152)。

1・2 は、SD19274 から出土した土師器。1 は杯 A で、外面および底部をヘラケズリしたのち、ヘラミガキを施したもので、口縁端部の巻き込みは小さい。内面には煤が付着し、灯火器として用いられたことがわかる。2 は皿 A で、端部を丸くおさめるもの。器表面の大半は剥落し、調整痕をとどめないが、おそらく c 手法による。1・2 ともに平城宮 V で、Ⅱ期建物群・溝などの廃絶に関連するとみられる。

3 は、土師器碗 C の完形品。口縁部付近にヨコナデ痕を、丸い底部には指頭圧痕をとどめる。器高は小さく皿状を呈する。

SD19280・19282 出土土器 (4～8) はおもに土師器細片からなり、須恵器は比較的少ない。4 は SD19282 の土師器皿 A で、器表面の剥落が著しい。5～8 は SD19280 で出土した土師器で、外面のヘラケズリが特

微的である。5・6は杯Aで、前者は完形に復した。ヘラケズリは5単位に分かれており、狭い底部には一方向ケズリを施す。7・8は皿Aで、ヘラケズリで仕上げたもの。8の口縁部にはヨコナデ時のくぼみが削りきれずに残る。平城宮Ⅶ。

9・10は、SA13404の柱抜取穴（第437次）から出土した須恵器杯B蓋。ともに同じ抜取穴から出土したもので、西面掘立柱塀の廃絶時期を示す。いずれも雨傘形をなし、10は頂面にロクロケズリ時の工具痕を残している。平城宮Ⅲ。

11は、SK19287から出土した須恵器杯B蓋。全体に扁平で、特徴ある色調などから猿投窯の産品とみられる。奈良時代後半。

12～17は、SD19276出土の須恵器。12は杯B蓋で、頂面には粘土紐接合痕が消えずに残る。13・14は杯B蓋。14は頂部が扁平で宝珠形のつまみをもつ。15・16は杯B。高台を底部外縁近くに貼りつけるもので、16は灯火器としての使用痕を残す。17は皿B。底部をロクロケズリで整え、高台は底部外縁近くに貼りつける。なお、SD19276の土師器は細片が多いが、外面にヘラミガキを施した杯A片や碗A・皿A片などがある。須恵器と併せ、すべて平城宮土器Ⅴに属すると考えられる。

18は須恵器壺A。胴部径29.0cm、器高23.6cmで、SX19277およびその周辺から分かれて出土。イチジク形をなす胴部と短い頸部とからなり、肩部には降灰と蓋の重ね焼き痕をとどめる。胴部外面はナデで整えるが、下半には並行タタキ目を残す。一方、内面にはナデ痕が残り、火ぶくれを起こしている。

19は緑釉皿で、SK19288とSD19294とに分かれて出土したもの。素地は淡黄白色で、淡緑色の釉薬が一部に残る。削り出し高台をもつ。京都産とみられる。

20・21はSE19291から出土した瓦器碗。内面見込みには螺旋状のヘラミガキを施すが、外面のヘラミガキは粗く、高台は小形で逆三角形をなす。21の底部には「×」印の線刻がある。12世紀後半。

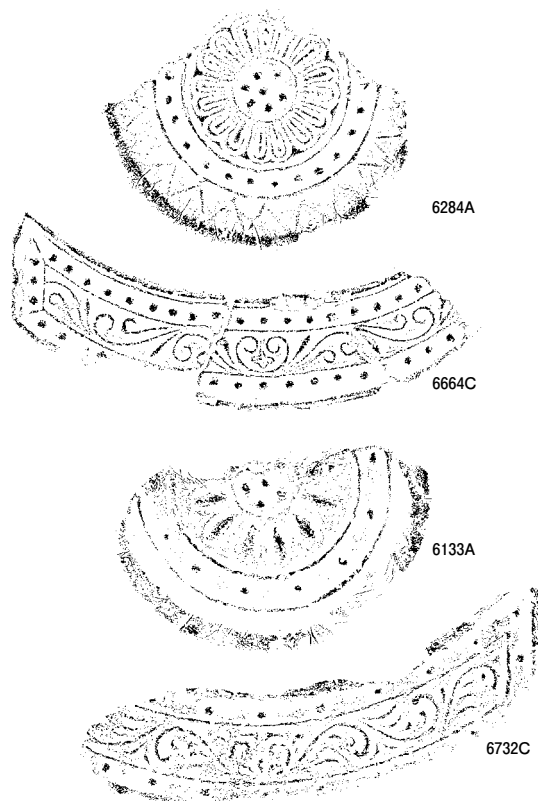
図 153 第 432・436・437・438 次調査出土軒瓦 1:4

瓦 各次数とも第一次大極殿院Ⅰ期の築地回廊の創建瓦 6284C と 6664C の組合せが最も多く出土している (図 153)。そのほか、6133A・B と 6732C の組合せはⅡ期殿舎地区の東面回廊の瓦であり、6282B・C と 6721C の組合せは、Ⅱ期の殿舎地区における所用瓦である。
