# 東方官衙地区の調査

## —第 429・440 次

第二次大極殿院、東区朝堂院、東区朝集殿院の東側に位置する東方官衙地区について、2006 年度から 4 回にわたる発掘調査の計画を立てた。第 429 次調査は本計画の第 2 回目となる。調査区南部で遺物を多量に含む土坑を検出したが、土坑の西半が調査区外に広がるため、土坑の全容を明らかにする目的で第 440 次調査を実施した。

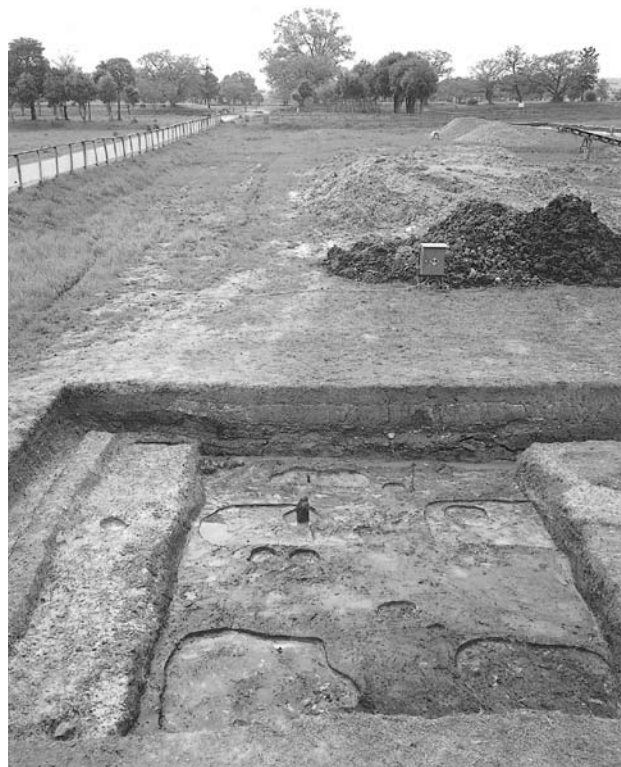
図 156 SD19193・19194 完掘状況(東から)

**SD19193** 南北調査区の南端に位置する(図156)。東西方向の溝で、幅は約4m、深さは40cmである。堆積層は最下層が薄いシルト層、中間には細砂層があり、この下半には木質遺物が多く、上半では土器片が目立つ。上層は土器片や炭が多い。東西の勾配はほとんどなく、埋土の堆積状況からみても水が流れた痕跡は明瞭ではない。また、この溝の底部には柱穴らしき4基の穴と木簡をとまなう土坑を1基検出した。

**SD19194** 東西方向の溝でSD19193の南岸を壊している。幅は約1m、深さは20cm、粘性の強い細砂とシルトの混合土の堆積層からは瓦片が出土した(図156)。

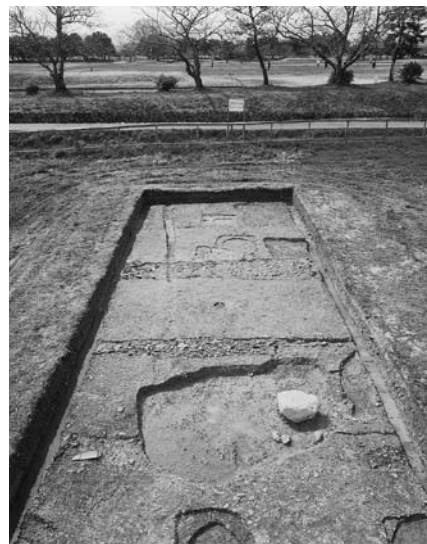
図 160 SD19184・19185・19186 検出状況 (東から)

SD19185・SD19186 SD19185 は SB19180 の西側に位置し、幅 60cm、深さ 20cm 以上。SD19186 は SD19185 の西側にあり、最大幅 1.1 m、深さは 20cm（図 160）。2 条の溝は細砂が堆積し、瓦片が多く含まれていた。この間には西区画の西限を画する築地塀があったと推測する。

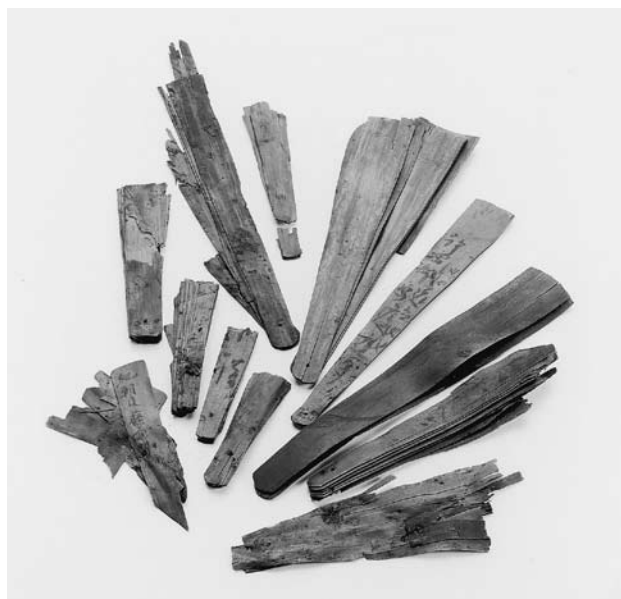
図167 SK19189出土の檜扇1

檜扇は束の状態で12個体出土し、このうち7個体を図示した(図167・168)。すべて木屑層からの出土で、30cm程度の大型品と20cm以下の小型品がある。1は長さ29.6cm、幅3.5cm、厚さ0.32cm。3枚の骨が重なり、各骨には上端近くの縁辺につがり穴が2ヶ所開けられている。表面には池、許曾部、家、庭、年の墨書が、裏面には池、庭の墨書がみられる。2は長さ30.4cm、幅5.5cm、厚さ1.9cm。7枚の骨が重なる。要の紐も一部残存する。各骨には上端近くにつがり穴が2ヶ所開けられ、折り畳んだ状態で綴紐も僅かに残存する。3は長さ24.2cm、幅3.5cm、厚さ1cm。7枚の骨が重なる。表面に麻呂、廣などの墨書がみられる。上端部の焦げ跡より、閉じた状態で焼却されたことが分かる。4は長さ12.1cm、幅3.1cm、厚さ0.3cm。7枚の骨が重なる。要には紐が通り表面にのみ結び目が残る。上半部は折損している。5は長さ11.6cm、幅3.5cm、厚さ0.6cm。要には紐が通り、6枚の骨が残存する。上半部は折損している。6は長さ17.8cm、幅4.4cm、厚さ0.8cm。6枚の骨が重なるが4枚目が要から外れている。要には木釘が通る。各骨には上端の中央近くにつがり穴が2ヶ所開きその上の両側縁に刻みが入る。7は長さ14.4cm、幅3.4cm、厚さ1.5cm。7枚の骨が重なる。上半部は折損している。要には紐が

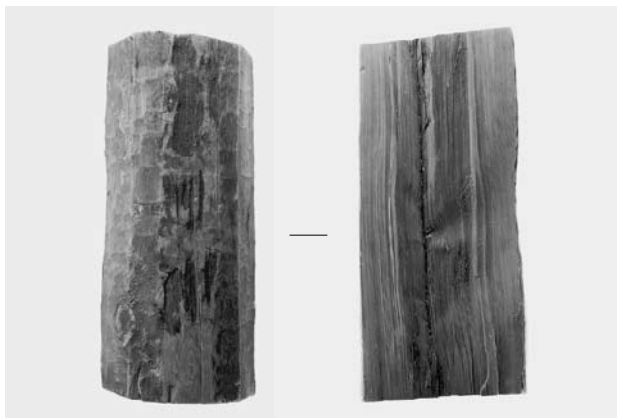
図 170 SB19176 北廂柱穴出土の礎板

出土部材 SB19176 北廂柱より礎板が出土した(図170)。柱状材を半裁したもので、断面を下にして据えられている。長さ735mm、幅230mm、厚さ150mm、樹種はヒノキである。部材中に残存する最も新しい年輪の年代は588年であった。表面および木口面に工具による加工痕を残す。表面はチョウナはつり。上木口面はノミとチョウナの刃痕があり、木取りの墨線が残る(図171)。墨線は、樹心付近で直交する2本の直線、その交点を中心とした円、円に接して書かれた八角形の直線である。円の直径は142mm。下木口面はノコで切断する。裏面の割肌の状態より、この木材は枝の多い立木の上方の部分で、墨線のある上木口面側が木末であることがわかる。

以上より、この木材が礎板に使用された過程を推測する。まず、伐採した木を丸太の状態にし、径の細い木末の木口に木取りの墨線を描き、チョウナで表面をはつり断面八角形の柱材を作る。その後、必要な長さを木元より取りノコで切断し丸柱に加工する。礎板として使われたのは、その際に生じた端材の部分と考えられる。

SB19176 身舎 2 間に北廂がつく東西棟の建物である (図 158)。桁行は 5 間以上で柱間寸法は約 3 m (10 尺)、梁行の柱間寸法は約 3 m (10 尺) ある。柱穴掘方は 1 辺 1.5 m 前後の方形で、深さは 1.1 m。廂の柱穴底部より礎板が出土した (図 170・171)。この建物の柱穴は SK19189、SK19190 によって破壊されている。
