喜光寺の調査

—第433次

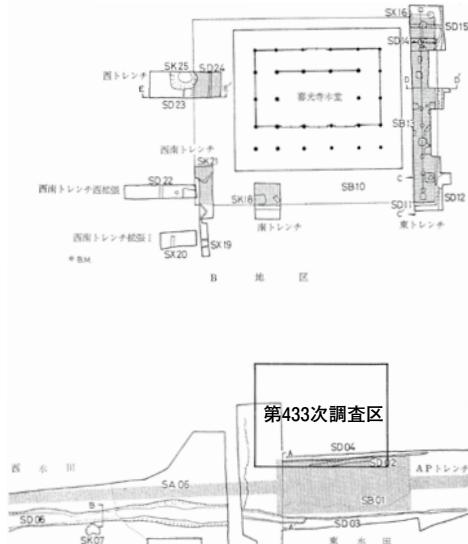
図 189 第433次調査区位置図

今回の調査は喜光寺南門復原工事に先立つものである。復原南門の位置は、南門跡とされるところのすぐ北に予定されており、調査区はこれに対応した東西約15m、南北約14mである（図189）。面積は約204m²。これは現境内と、その南の旧公園地にまたがる。調査は2008年2月18日に開始し、3月12日に終了した。

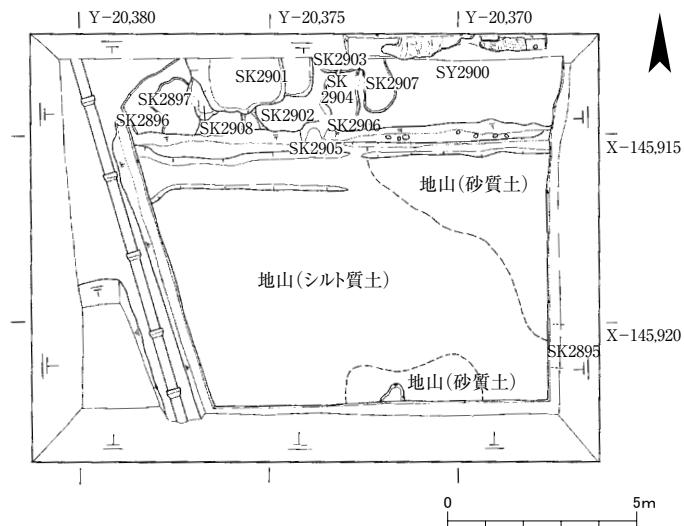
図 190 第433次調査遺構平面図 1:200

旧公園地下では、旧水田による削平をうけており、土坑1基と耕作溝等を検出したにとどまる（図190）。

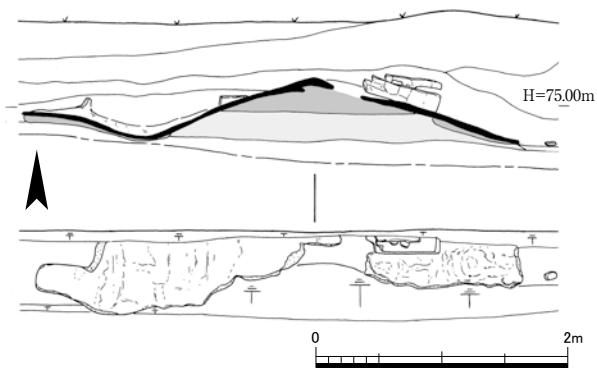
図 191 達磨窯 SY2900 の平面図・断面図 1:60

達磨窯SY2900 調査区北東部の壁面と、一部平面で検出した東西方向に主軸をもつ瓦窯（図191）。半地下部の床・畦が残存しており、地上部の構造物は壊されて床の上に

堆積していた。西端では窯壁の立ち上がりと、焚口を確認しており、焚口から峠までを折り返すと、全長約4.4mに復原できる。焼成部と峠の比高差は最大で0.45mである。立ち上がり部の窯壁は厚さ約10cm。外面が橙色、内面は暗青灰色を呈する。

床は約5cmの厚さで、径1mm程度の長石粒を含んでおり、褐灰色で非常に堅い。表面は粗いものの、峠や焚口付近は平らに仕上げられている。これに対し、焼成室付近では床の表面は皺状を呈する。床の下層の整地土は赤変しており、とくに峠や焼成室の下で赤変が著しい。

畦には直方体の磚を使用しており、これを窯の主軸方向にあわせて置く。残存していたのはごく一部で、最下段と2段目の破片を確認している。比較的残存状況が良好な、峠の東にある最下段の磚は西端を欠失しており、残存長は60cm。厚さは東端が14cm、西端が10cmで峠の傾斜にあわせた作りになっている。したがって、この磚は畦の専用品だろう。磚の胎土は床と同じとみられる。

達磨窯SY2900は畦に使用された磚から、江戸時代後半から幕末のものとみられる。窯の長さは復原で約4.4m。幅は不明であったが、発掘調査後の立会い調査で窯壁の立ち上がり部の北端を確認したので、復原が可能となった。焚口の幅が0.3~0.4m程度と仮定して窯の中軸線を設定すると、幅は復原で約2mとなる。この規模は磚から導かれた窯の年代観と矛盾しない。(藤原学2001『達磨窯の研究』学生社)。達磨窯の畦には近代以降は耐火煉瓦を用いるようになるが、磚の使用はそれを先取った可能性もあり、今後類例の増加が待たれる。

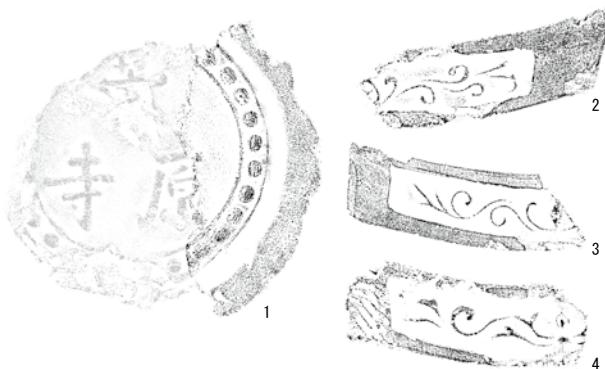
図 192 第 433 次調査出土軒瓦 1:4

瓦 本調査区で出土した瓦類の種類と点数は表25と図192に示した。1は軒丸瓦で「菅原寺」銘の外区部分が出土している。1969年の喜光寺境内の調査で出土した同銘の瓦と同範である。時期は鎌倉時代から室町時代初期であろう。2と3は唐草文の軒平瓦である。文様のほか脇区に幅があること、瓦当裏面や平瓦部凸面の調整、全体の色調などから江戸時代前半には収まるであろう。4は唐草文の軒棧瓦で左脇区に丸瓦当を接合するための加工の痕が残っている。江戸時代後半に属する。

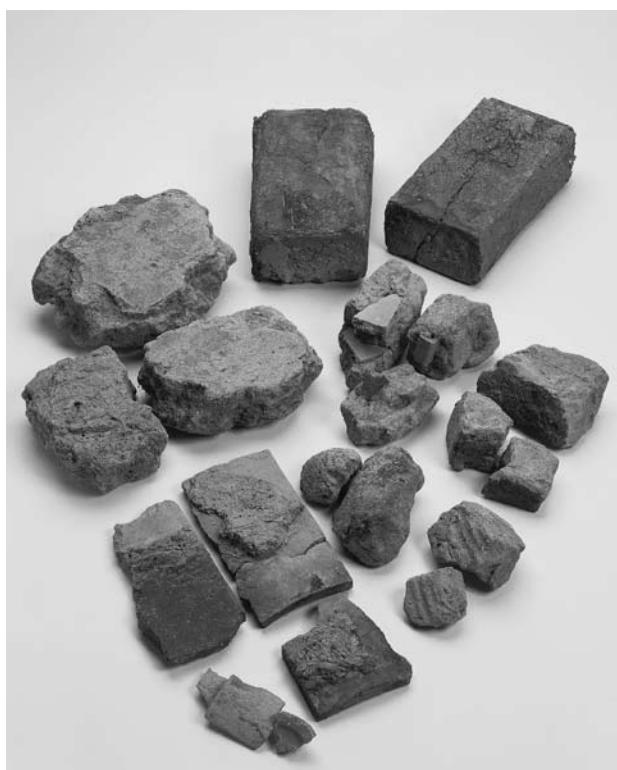
図 193 第 433 次調査出土の磚と窯壁

磚 SK2901からは大量の磚が出土している。出土総重量は110.6kgで多くは破片である。完形が2点出土しており、それぞれの大きさは長さ30.7cm、幅17.5cm、厚み10.5cm、重量11.96kg、長さ32.5cm、幅17.2cm、厚み10.5cm、重量10.80kgである(図193)。このほか、破片だが幅18.5cm、厚み11.0cm、長さ35.2cm、幅18.5cmの2例もある。計測値を比較すると、完形品と破片の資料から少なくとも大小2つの規格があったといえよう。

これらの磚は胎土に5mm以下の砂粒とスサを多く含み、焼成は良好で全体に灰色を呈する。型づくりで、長辺の角はすべて丸みを帯びており、短辺の角は直角である。磚の表面にはスサ入りの粘土が焼き付いている。ただし、完形品をみると、小口面2面、長手面2面と平手面1面にはほぼ全面に粘土がみとめられるが、別の平手面は粘土がほとんどみられず磚の面が露出している。また、小口面1面の粘土は生焼けの状態である。こうした状況から、この完形の磚は窯内の通焰道を形成する畦の小口頂部に据えられたと考える。このため、下面と後方

窯壁 達磨窯の窯壁部材が、窯本体と西南のSK2901から多量に出土した(図193)。取り上げただけでも総量176.0kgになる。繊維質のスサを多量に混ぜ込んだ粘土で、丸瓦・平瓦も比較的多く窯壁内に混ぜ込まれている。なお、窯壁はほとんどがSK2901に捨てられた状態で出土しており、窯の構造に関しては不明である。(城倉正祥)

の磚に接する部分にはスサ入り粘土が少ないか、生焼けの状態がみられたのである。この磚の規格や色調は幕末以降の赤煉瓦や耐火煉瓦とはことなるため、時期も江戸時代後半から幕末にかけてのものであろう。(今井晃樹)
