ベトナム中部民家の特質 —フエ省フクティック村の調査から—

概要 文化庁文化財部は、2003年よりベトナム文化情報省との協力協定「ベトナム農村集落の保存に関する協力事業」を展開し、当研究所でも文化庁の要請を受け、『紀要2004』・『紀要2005』でも報告したように、ベトナム北部ハタイ省ドンラム村における調査活動をおこなった。上記の協定は2010年以後も継続され、ベトナム中部フクティック村などの保存にむけての調査研究活動をおこなうこととなり、当研究所も2009年8月と12月の現地調査に参加した。

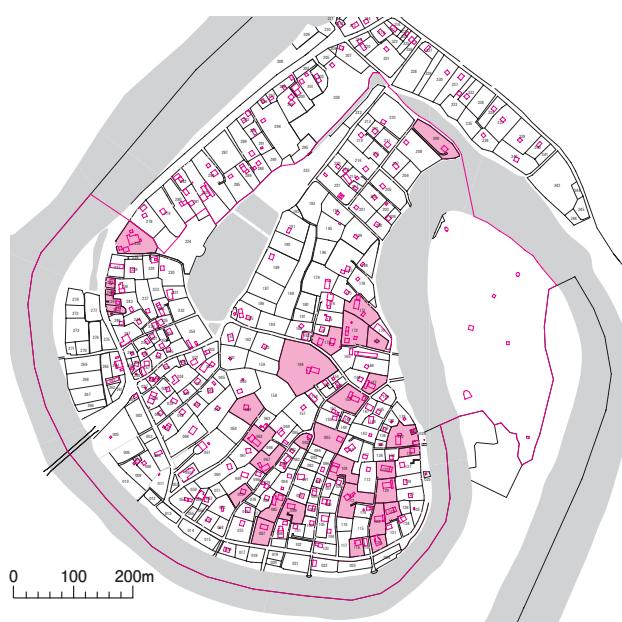
図14 フクティック村全体図（線囲み内。アミは本年度調査）

村の構成 村への進入口は西方にかかる橋が唯一である。村内には街路が網の目のように巡らされており、村内から川へつながる街路には舟着場が付属しており、現

村内には、主として西の進入口付近と、外周に点在するかたちで各氏族の祠堂を配する。そのほかは民家で、街路もしくは袋小路の露地に面して敷地を形成する。

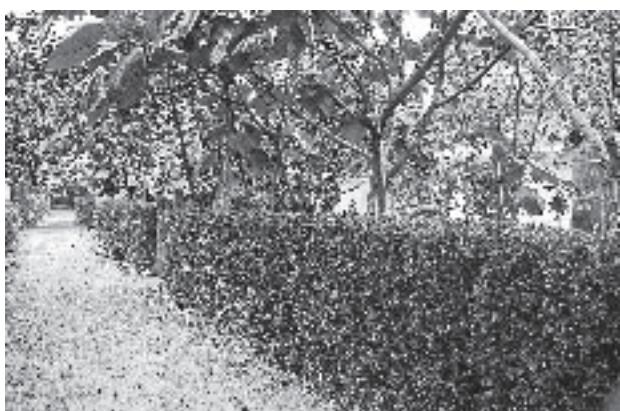
図15 街路の様相（図14の84付近）

敷地 民家の敷地は、笹あるいは黄楊のような木を比較的低く刈り込んだ生垣で囲み、とても美しく管理されている（図15）。敷地内には果樹をはじめとする高低木の植栽があり、緑豊かな景観を形成するとともに、街路からの視線をさえぎる副次的な役割を果たしている。このため街路からは主屋の様相を確認できない場合が多く、主屋の新旧と街路景観との関係はそれほど強くない。

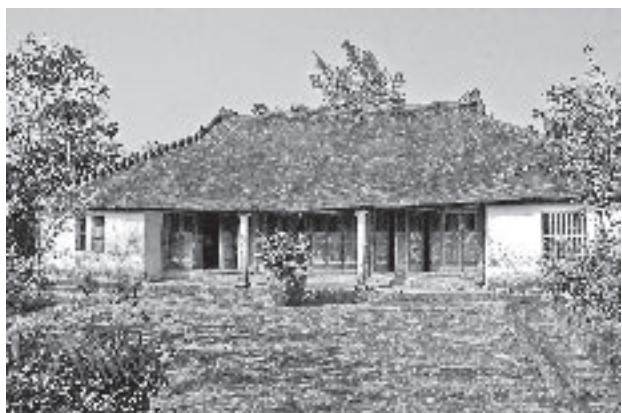
図16 民家の外観 (図14の122)

伝統形式を保つ主屋の平面は、総柱形で桁行が5間もしくは7間×梁行5間、入母屋造、平入で、正面にヒエン（後述）をもつ形式が一般的である。日本古代の間面記法を援用すれば、桁行総長が7間の場合、桁行3間×梁行1間の身舎の四周に廂と孫廂をめぐらせ、正面のみヒエン（曾孫廂）をもつ形式と表現できる。桁行総長が5間の場合は、身舎桁行が1間になるだけで、その他は同じ形式である。以上のような構成のため、棟通りは梁行方向身舎柱間中央の位置であり、正面ヒエンの屋根は正面に縫破風で取り付いている。壁は外周の柱より30cm程度外側に設け、ヒエンのうち両端間2間分を屋内に取り込むかたちで設ける。ヒエン柱筋のうち中央3間は吹き放ちとし、主屋への主要な入口は、正面中央3間の孫庇柱筋に設けた内開きの扉部分となる。

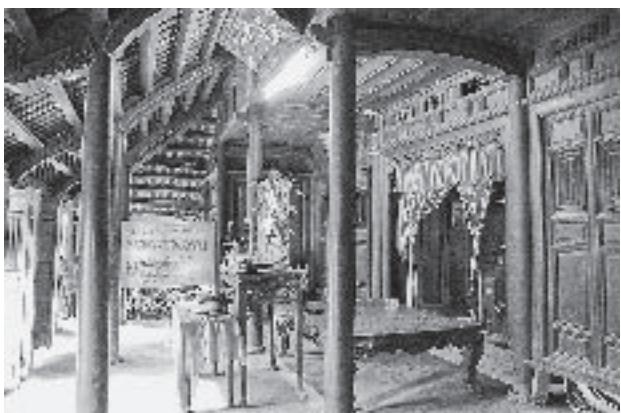
図17 民家の内部 (図14の123)

内部の空間構成は、中央部の主室とその両脇の脇室からなる。ただしその構成は若干複雑である。主室は身舎背後の柱筋から正面側の桁行3間×梁行3間と、それより背面側の桁行中央間×梁行2間からなり、平面凸字形をなす。背面側に突出する部分には先祖壇を置き、正面側は接客空間とする。それ以外の主屋両端部にL字形にできる脇室は、正面向かって左側を男性の寝室、右側を女性の寝室とし、そのうち背面側は倉庫としても用いる。脇室の正面側桁行2間分は、主室との間に梁行方向に間仕切りを設ける場合と、桁行方向に間仕切りを設けて、主室と一体化してしまう場合がある。図17は後者の例だが、間仕切りはなくともベッドなどを置くため、空間的な区別はあるらしい。
