津和野町社寺建築調査

鷺原八幡宮の建築 境内は津和野城の麓に位置し、境内

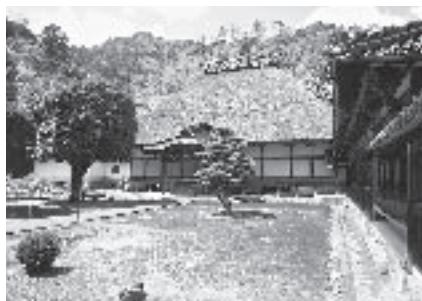
図58 永明寺本堂

寺院は曹洞宗および浄土真宗の寺院が多い。曹洞宗の寺院は永明寺が代表的な存在で、伽藍全体として良く残る。本堂は、いわゆる方丈形式の本堂で、曹洞宗本堂の規範的な姿を良く示し、大規模茅葺本堂の現存例としても貴重である。その他曹洞宗本堂で内部を実見したものは、いずれも外陣に円柱を立て、虹梁を架け渡した装飾的な本堂となっている。浄土真宗本堂は、外陣に虹梁をかけ渡した円柱を立て、内外陣境に折り戸障子を飾る定型的な形式とする。なお、津和野城下には、道場形式風の妻入の本堂が存在し、注目される。

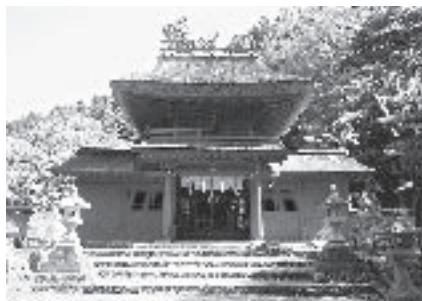
図59 鷺原八幡宮楼門

楼門は山口市を中心に分布する楼門に翼廊を付けた地方色ある形式である。楼門部分は、一間一戸の楼門の前面に向拝を付ける形式とする。向拝は大面取角柱上に枠肘木を組み、中備に古風な蟇股を飾り、手挟も古風である。楼門上層には、出組を組み、拳鼻を飾る。翼廊は、円柱に舟肘木とする定型的な形式である。ただし、山口地方の翼廊は一般的に開放的な形式であるのに対して、当社では、翼廊端間に隨神を安置するために、端間に壁で囲む特有の形式とする。なお、中央寄りの間は、かつては蔀戸であった。従来は、正徳元年の「棟札控」にある「拝殿」を現在の「楼門」、「舞殿」を現在の「拝殿」にあて、正徳元年の建立と考えていた。しかし、蟇股・手挟・拳鼻は室町末期の様相を示すこと、蟇股が後述の永禄11年建立の本殿と相似形をなすこと、かつて舞殿が拝殿脇に存在したこと、正徳元年建立と考えられる拝殿が舞殿としての形式をもたないことから、上記にある「拝殿」は現在の拝殿、「舞殿」はかつて拝殿脇に存在した「舞殿」と考えられ、楼門は正徳元年に新築された訳ではなく、永禄11年の建築と考えられる。

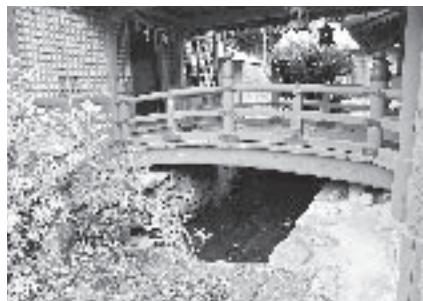
図60 鷺原八幡宮潔斎橋

楼門の背面、拝殿の間には、方形の池が設けられ、楼門から拝殿には潔斎橋と呼ばれる橋が架かり、きわめて特徴的な配置形式をとる。潔斎橋は、太鼓橋で、両側に擬宝珠高欄を備え、楼門・拝殿間に切妻造の屋根をかける。橋は正徳元年に建築されたと考えられ、方形池は少なくとも正徳元年には存在したことは確かであるが、こ

のような形式が永禄11年の造営まで遡るかどうかについては、現在のところ確証はない。

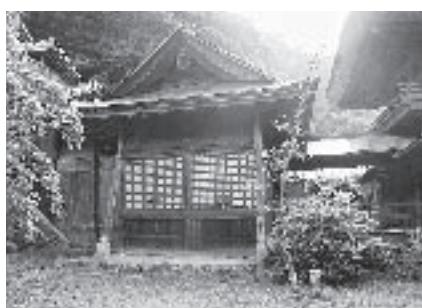
図61 鷺原八幡宮拝殿

拝殿は角柱で直接桁を受ける簡潔な形式の拝殿である。造作材は後世にかなり取り替わっているが、基本的な構成は、当初のままである。天井部材は、後世の改修後の部材であるが、小屋裏を確認したところ、当初から現状のような天井形態であったことが判明した。背面中央の虹梁、妻飾の虹梁の絵様から判断して、社蔵文書にある正徳元年に新築された拝殿と考えられる。

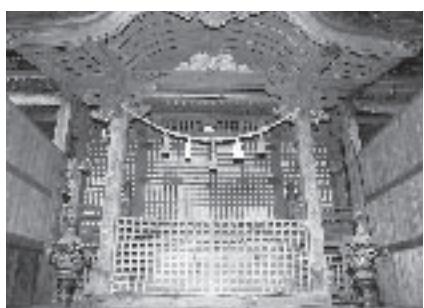
図62 鷺原八幡宮本殿（向拝）

いっぽう向拝は、柱上に頭貫を通さず、四方に木鼻のみを飾り、連三斗を組み、桁を虹梁形とする変則的な形式とする。様式的に、本体部分より時代が降ることは確かに、正徳元年の改修にともなう付加と考えられる。

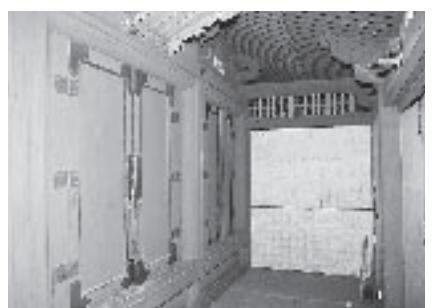
図63 鷺原八幡宮本殿（庇）

本殿は、前室付三間社流造本殿である。身舎は、円柱上に出三斗を組み、端部では連三斗とする。中備に蟇股を飾るが、正面中央間は当初より蟇股は飾らない。庇は大面取角柱で、柱上に三斗を組み、肘木には大きな面が施されている。桁には面をとり、垂木は地垂木にも面が施され、緩い反り増しをもち、飛檐垂木にも面が施され、下面を反らせる。これら本体部分の技法・様式はいずれも室町時代末期の様相を示す。
