## 第2節 長尾・沖田遺跡検出の道路遺構と周辺の残存条里水田

### 1. 条里の復元

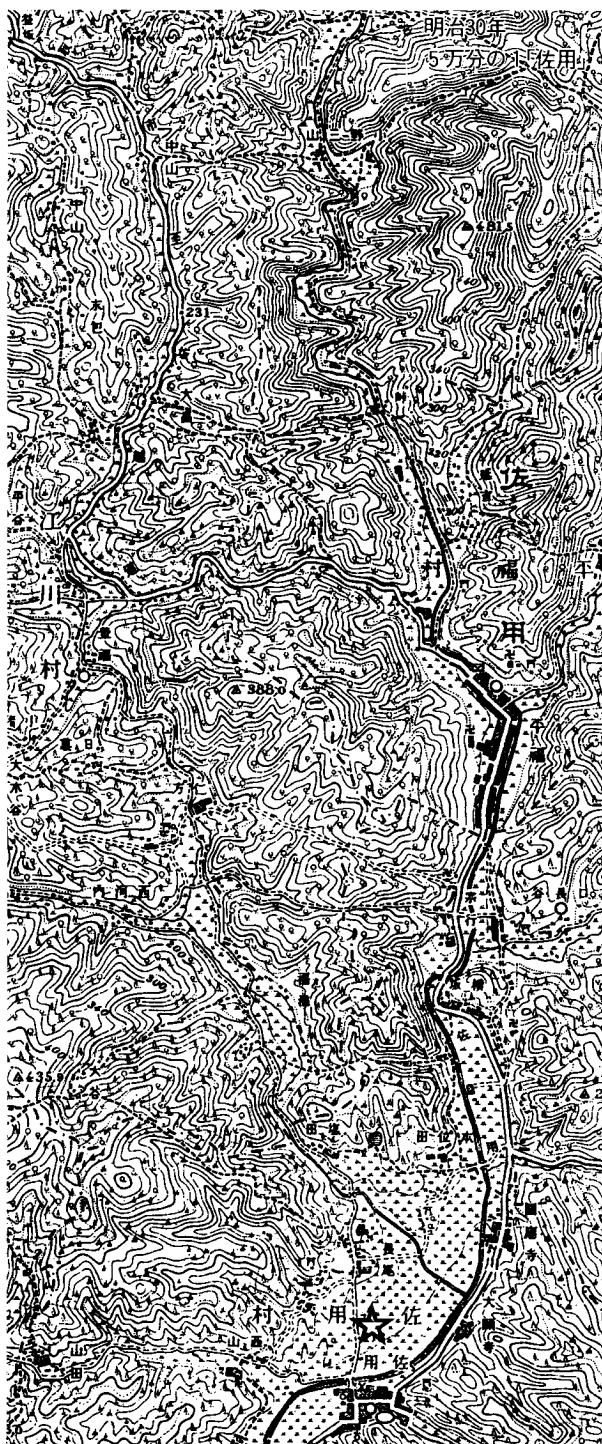
第38図 明治30年陸地測量図にみられる因幡街道

佐用は近世には因幡街道・美作街道が通り、同町平福は因幡街道沿いの宿場町として栄えるなど、古くからの交通の要所であった。因幡にいたる街道は一般に現国道373号線と考えられている。しかし明治初年の地形図（第38図）では今の佐用－平福－石井を経て美作に至るのではなく、平福から豊福－中山から美作にはいる現下庄佐用線のルートが見て取れ<sup>5)</sup>、本来この道路遺構も江川川沿いに美作に至る進路を取っていたと推測できる。平福へ遠回りした理由は、近世初頭におかれた平福藩城下町の影響によるものと考えたい。
